改善箇所説明図

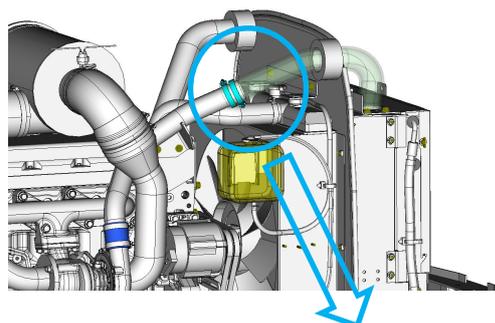
不具合発生箇所

過給器付原動機の吸入空気冷却装置（インタークーラー）の配管において、インタークーラーホースとインテークパイプの締結力が不十分なものがある。そのため、吸入空気圧に耐えられなくなり、インタークーラーホースがインテークパイプから抜け、黒煙排出量が技術基準値を超えるおそれがある。

全車両、インタークーラーホースとインテークパイプを対策品に交換する。
