改善箇所説明図

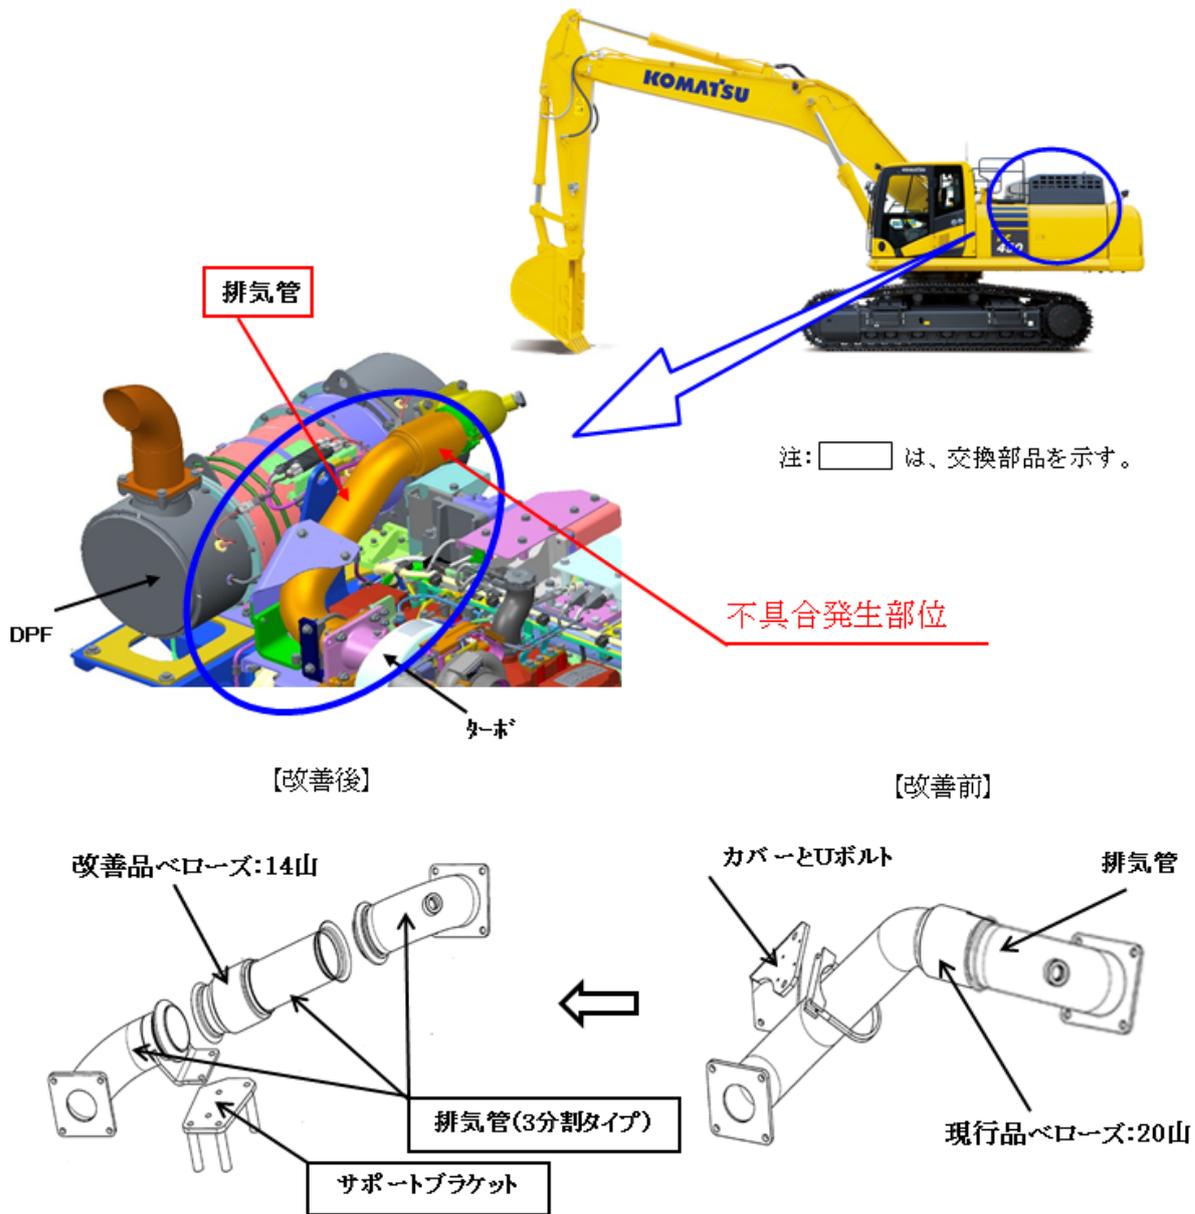
ショベル・ローダの排気管において、排気管の設計が不適切なため、強度が不足しているものがある。そのため、そのままの状態で使用を続けると、原動機の振動により当該排気管が共振して亀裂が生じ、最悪の場合、排気ガスが漏れるおそれがある。

全車両、排気管とサポートブラケットを対策品に交換する。

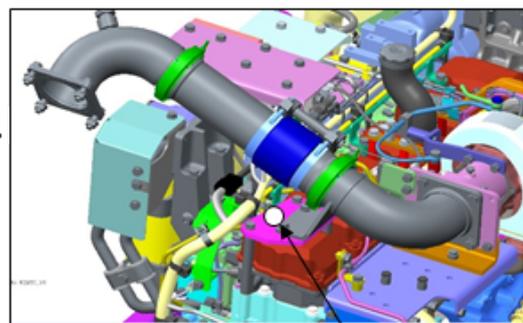
白色ペイントを塗布

識別:ブラケットに白色ペイントを塗布し、識別する。
