図8 神栖町地下水汚染解明のための調査フロー図

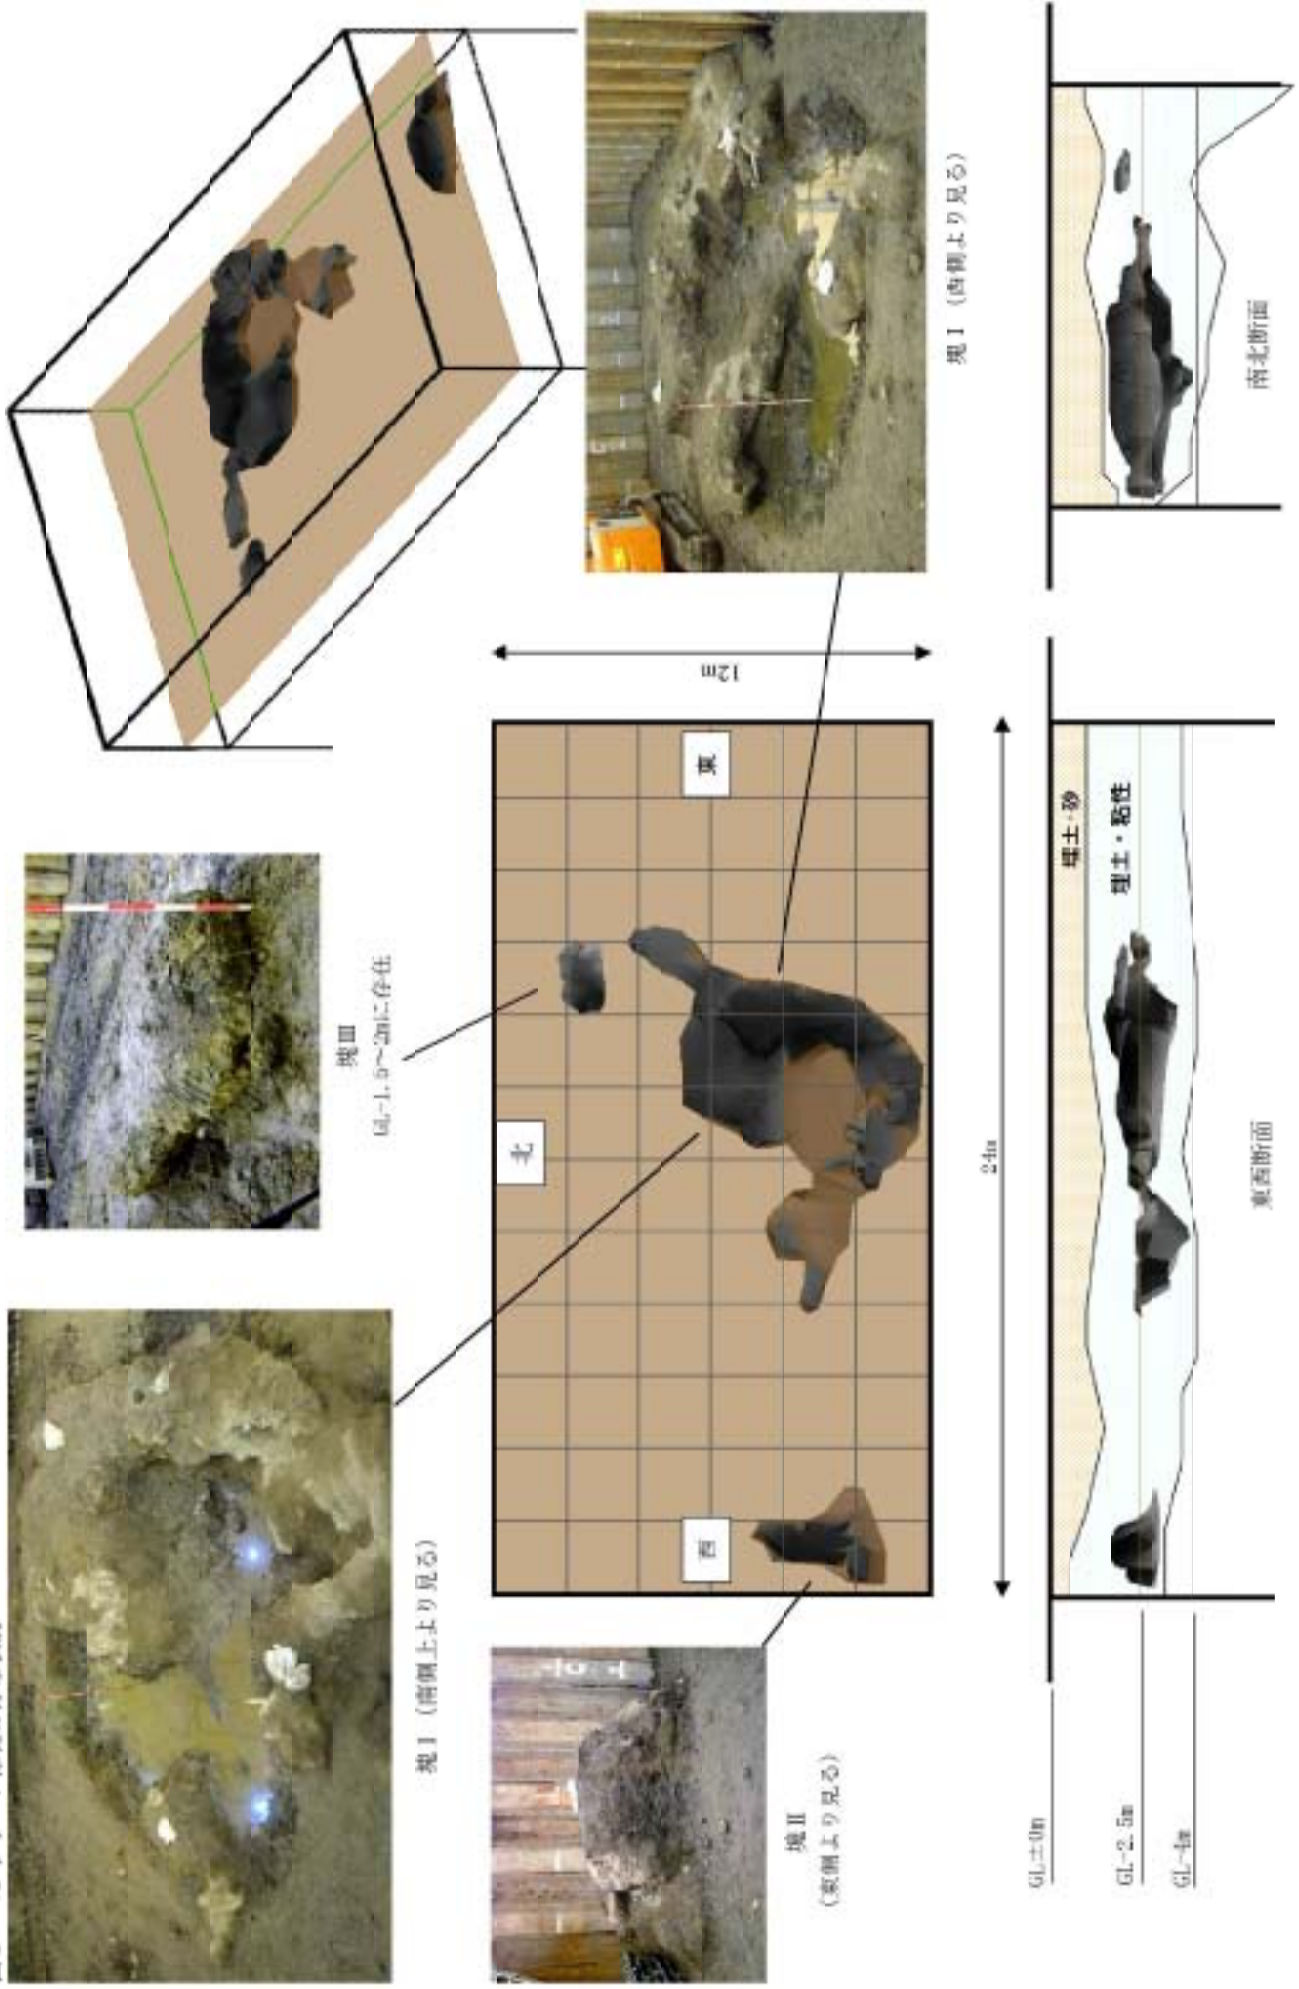
図9 コンクリート構体の分布状況

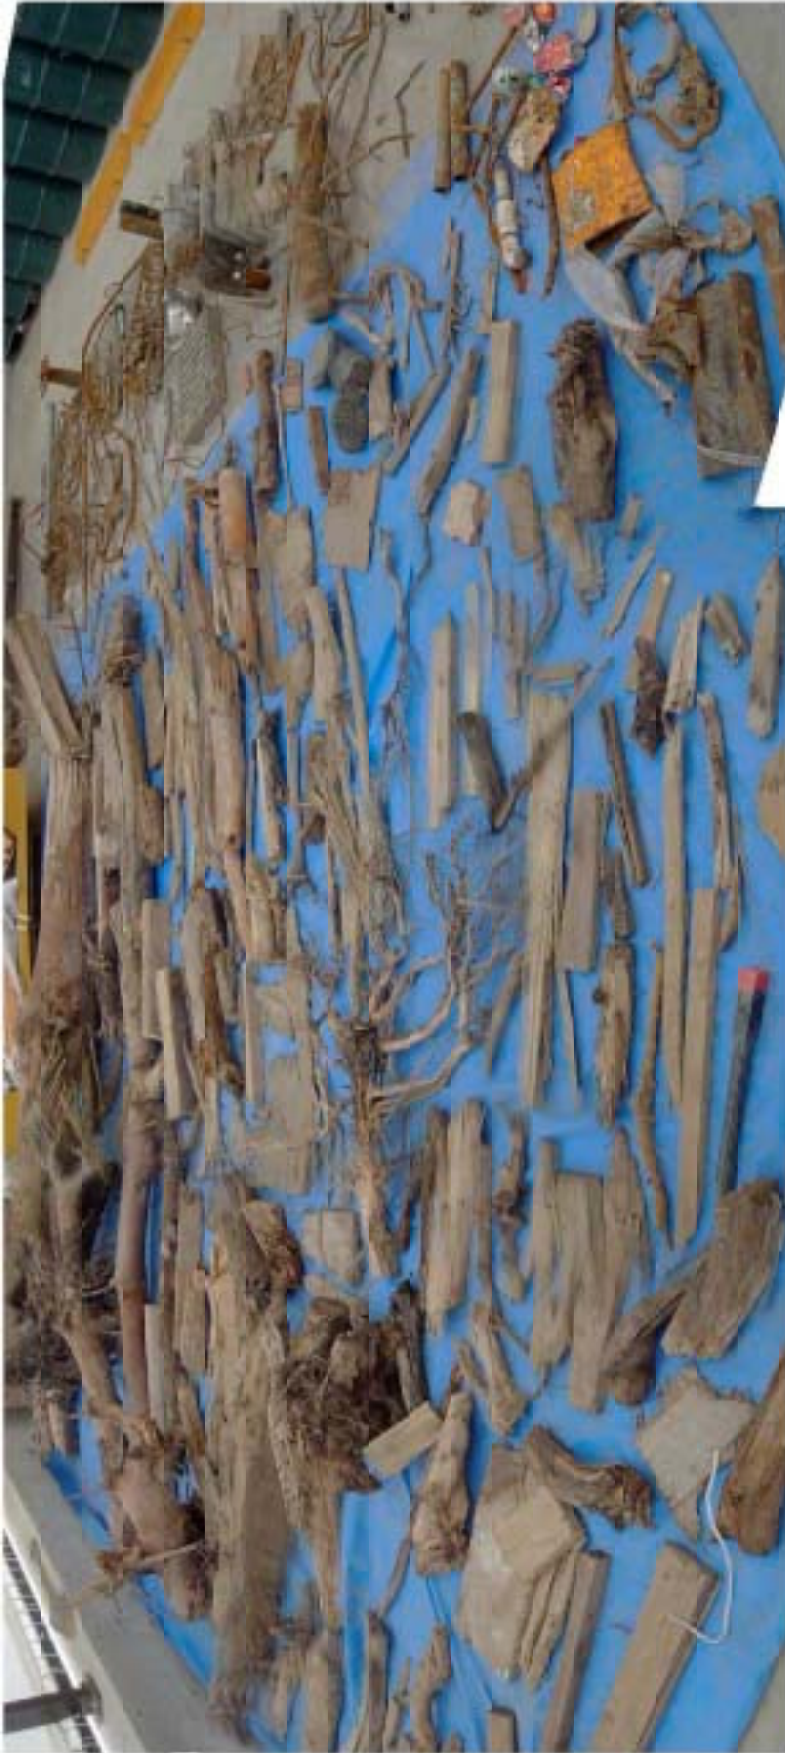
図10 掘削時に発見された廃棄物（木くず、金属片等）

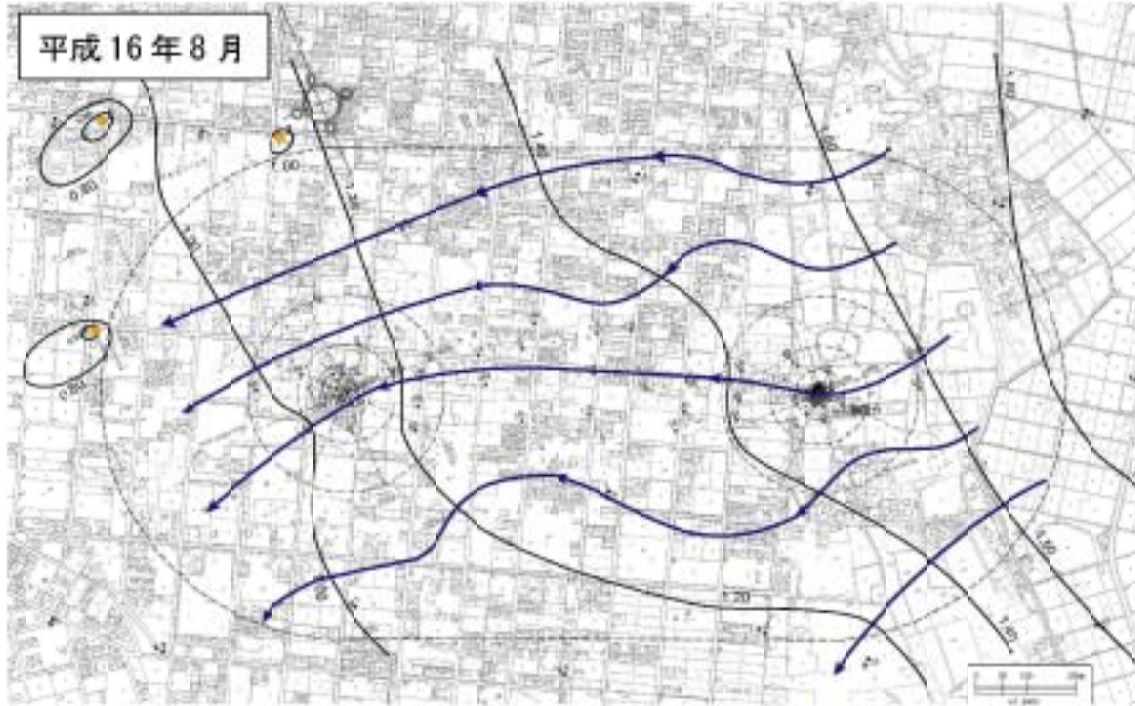
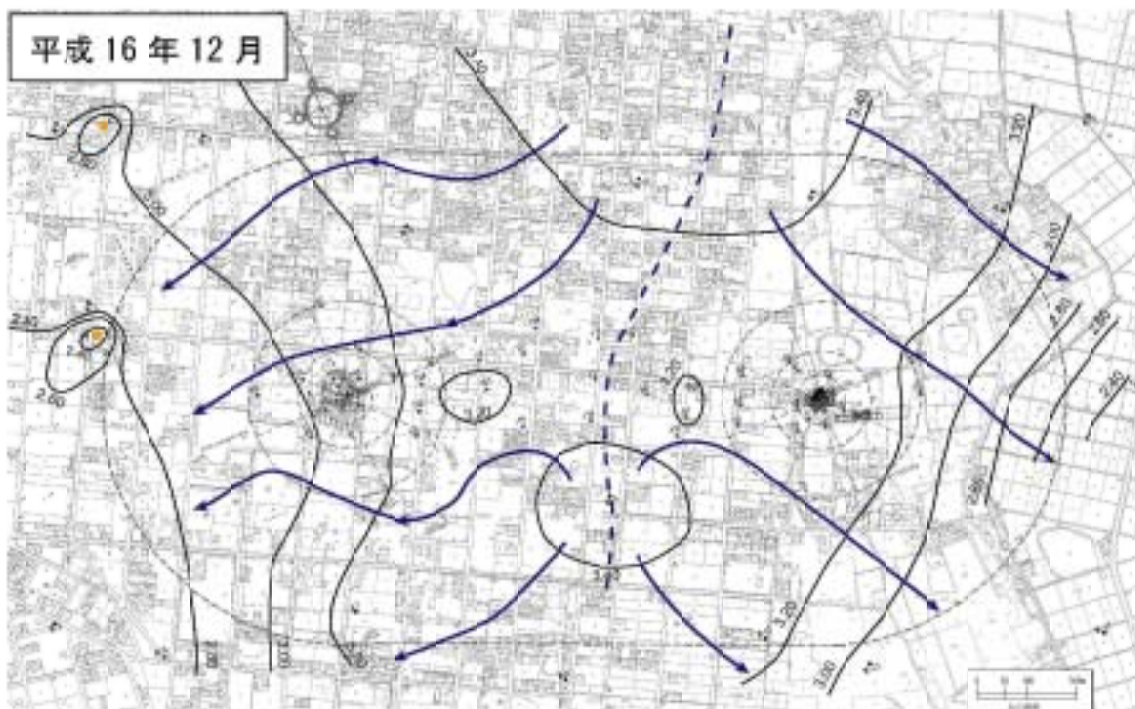
図11 地下水位測定結果に基づく流線網図

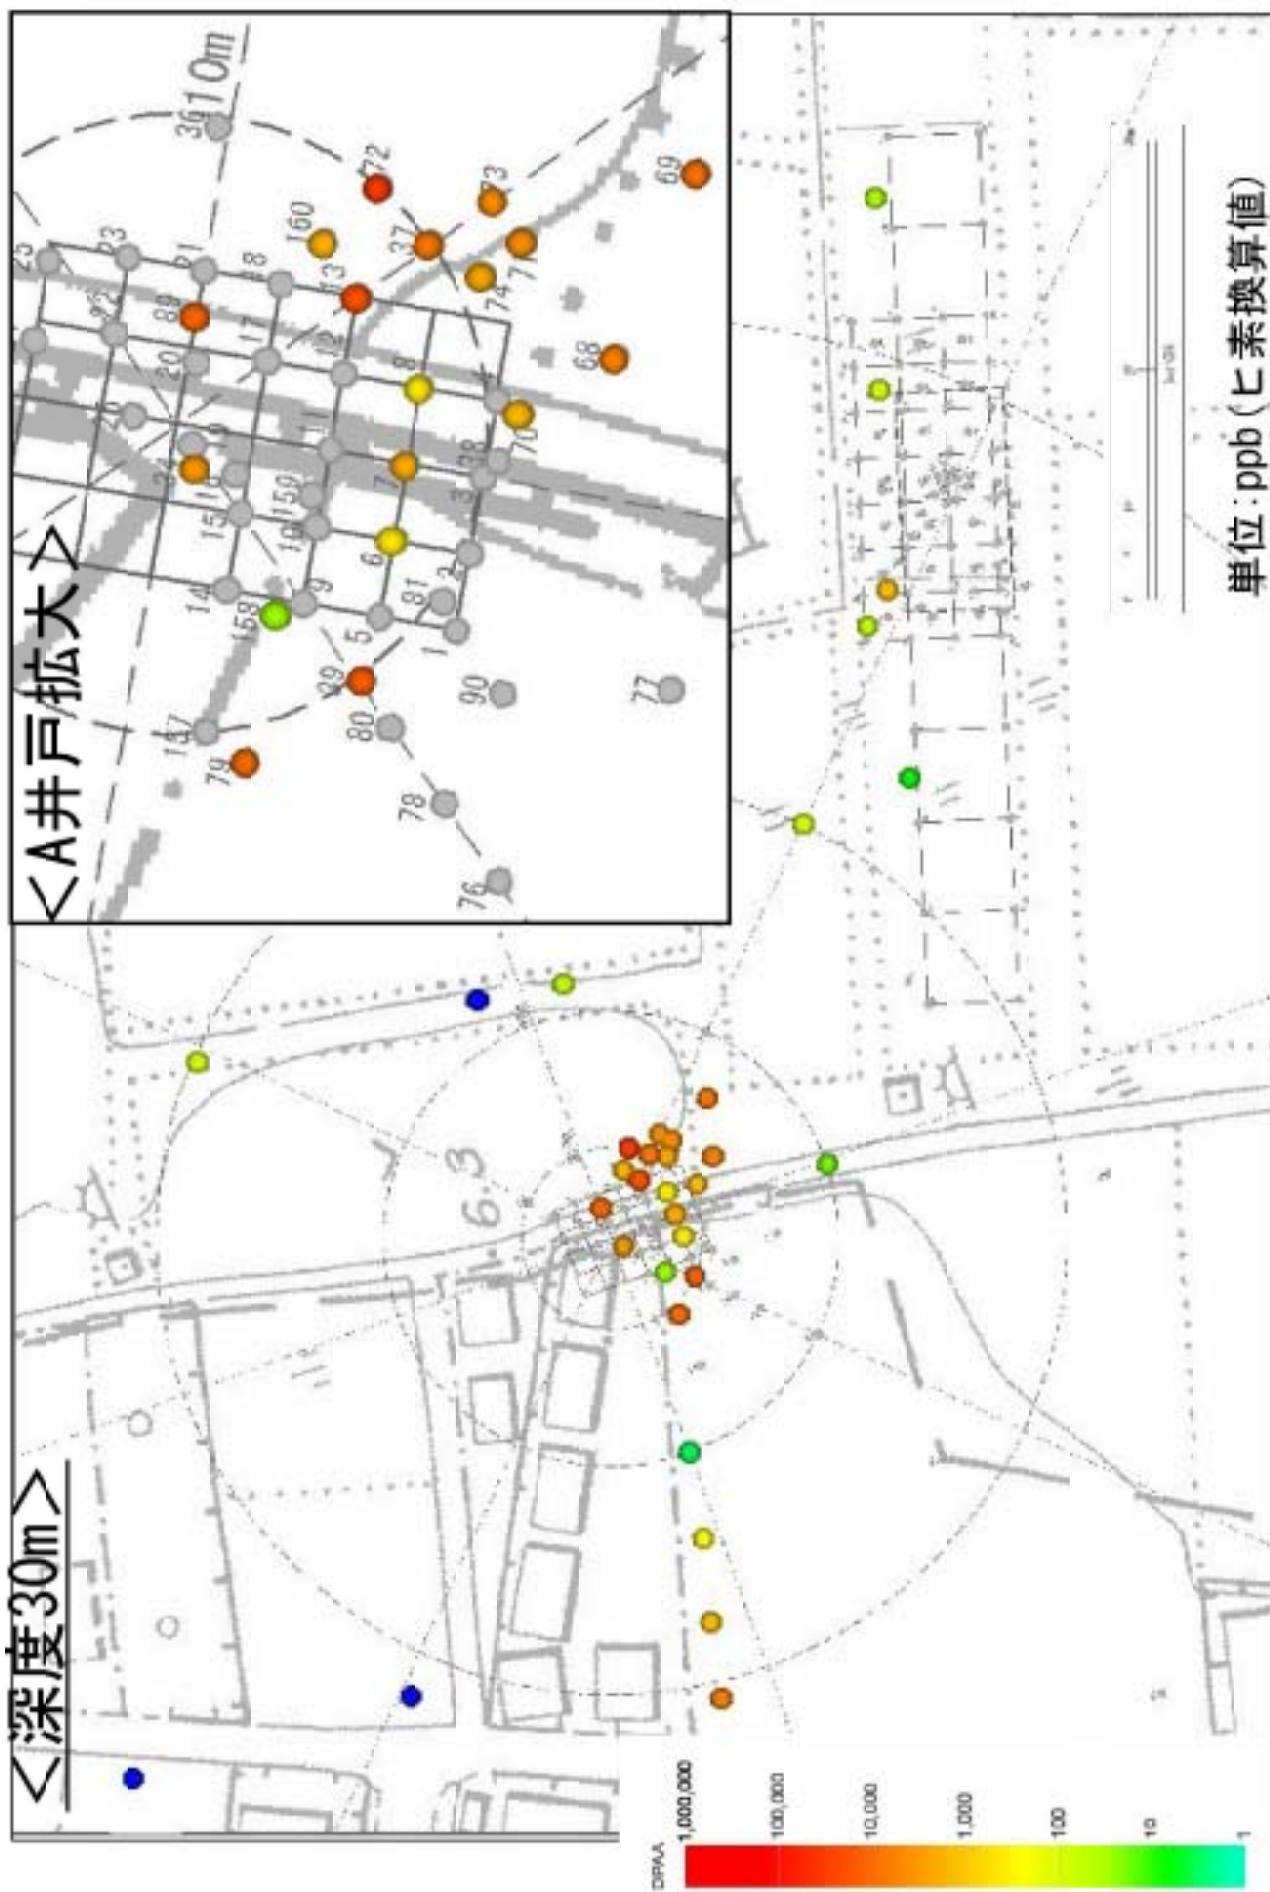
図12 2005年春季(4~5月)A井戸周辺地下水ジフェニルアルシン酸汚染状況図
