## 茨城県神栖市における地下水モニタリング（平成25年夏季・秋季）の結果について

## 1. 地下水モニタリングの概要

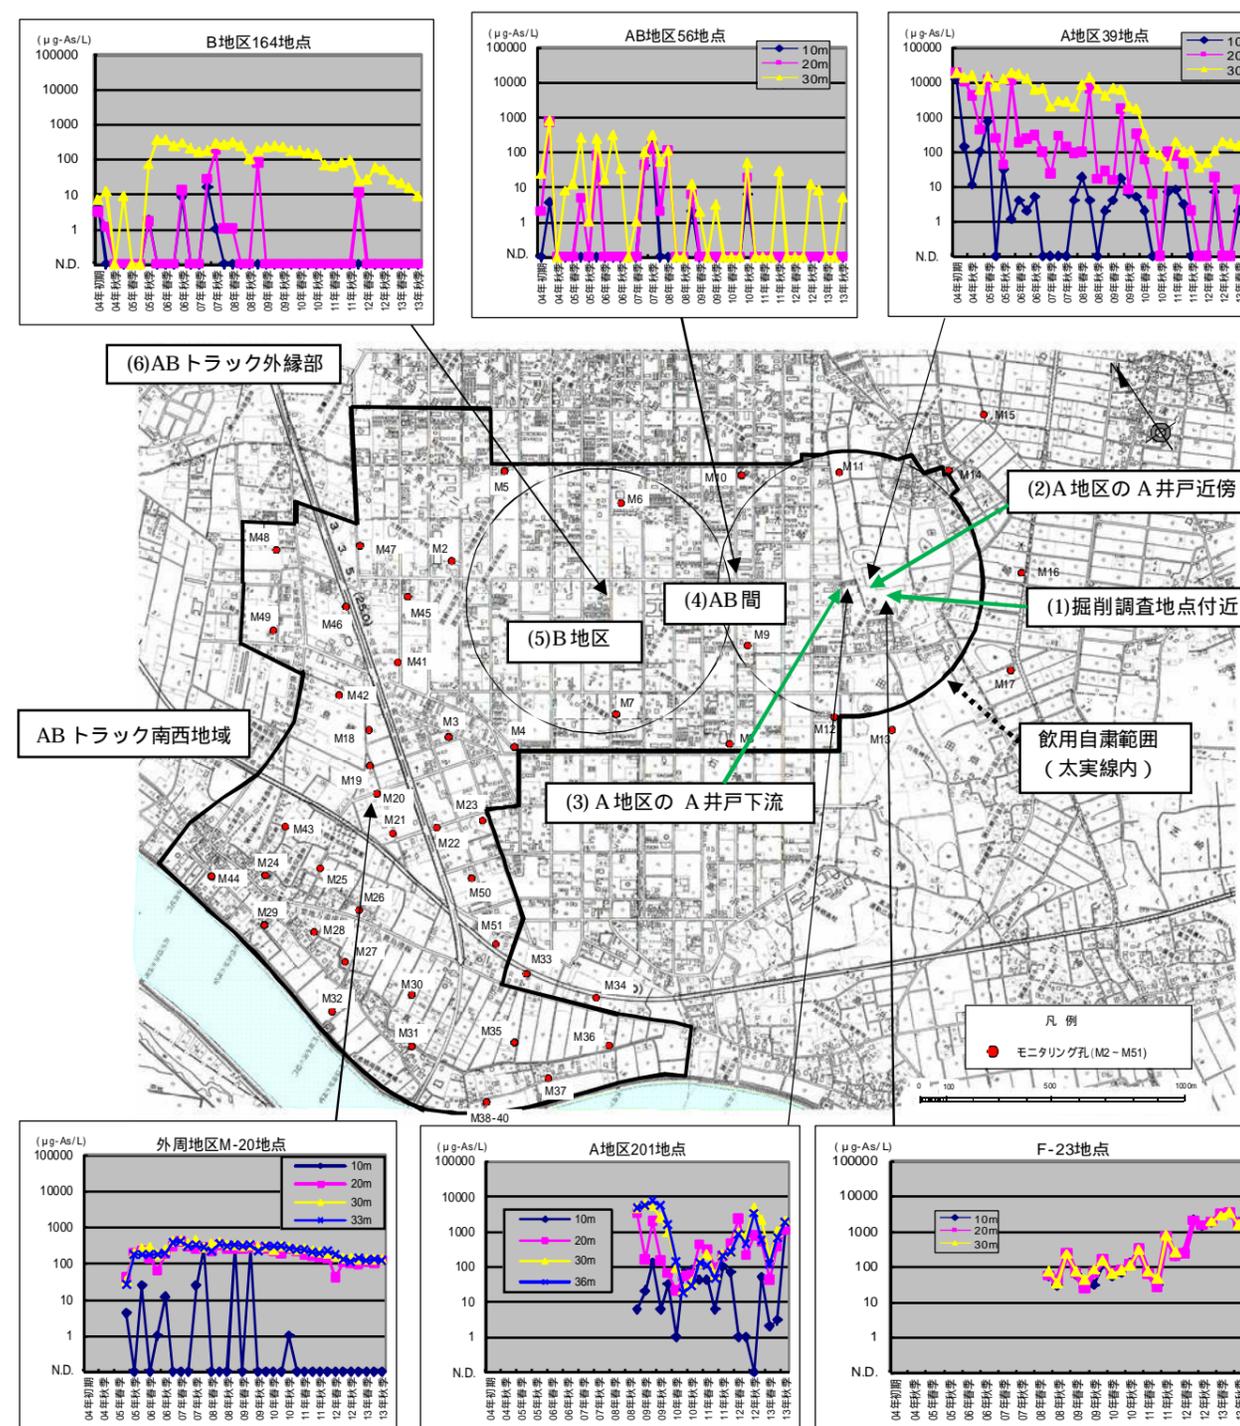
図1 地下水モニタリング結果概要図

掘削調査地点を含む一区画の土地は、高濃度汚染対策の完了（揚水終了）に伴い平成24年12月に現状復旧を終えている。濃度上昇が確認される地点が数箇所あるものの、多くのモニタリング井戸では大きな濃度変化は確認されず、汚染が掘削調査地点より南側に拡散していることはないと考えられる。

高濃度汚染対策実施前20mg-As/Lを超える高濃度のDPAAによる汚染が集中して存在していたA井戸直近では、No.39以外はすべて0.1mg-As/L以下となり高濃度の地点は見られない。高濃度汚染対策実施当初は濃度低下が緩慢であったNo.39は、平成22年夏季以降は0.2mg-As/L以下で推移している。この範囲では濃度の大幅な上昇は確認されていないことから、現時点でA井戸近傍に大きな高濃度汚染ブルームが存在している可能性は低いと考えられる。

No.201周辺のモニタリング井戸では依然として0.2～2.0mg-As/L程度のDPAAによる汚染が見られており、局所的にはこの程度の汚染が地下水中に残存しているものと考えられる。なお、地下水流向の微妙な変化の影響でNo.201付近では濃度変動が大きい。

DPAAによる汚染はこれまでと同様に、深度30mを主体に確認されているが、濃度は低下傾向にある。

DPAAによる汚染はこれまでと同様に、B地区中心部の深度30mを主体に確認されているが、濃度は低下傾向にある。

ABトラック外縁部において、DPAAが検出されたのは、これまでと同様にABトラック南西地域のみである。同地域においてDPAAが最も高濃度を示したのは、これまでと同様にM-20であったが、濃度は緩やかな低下傾向にある。

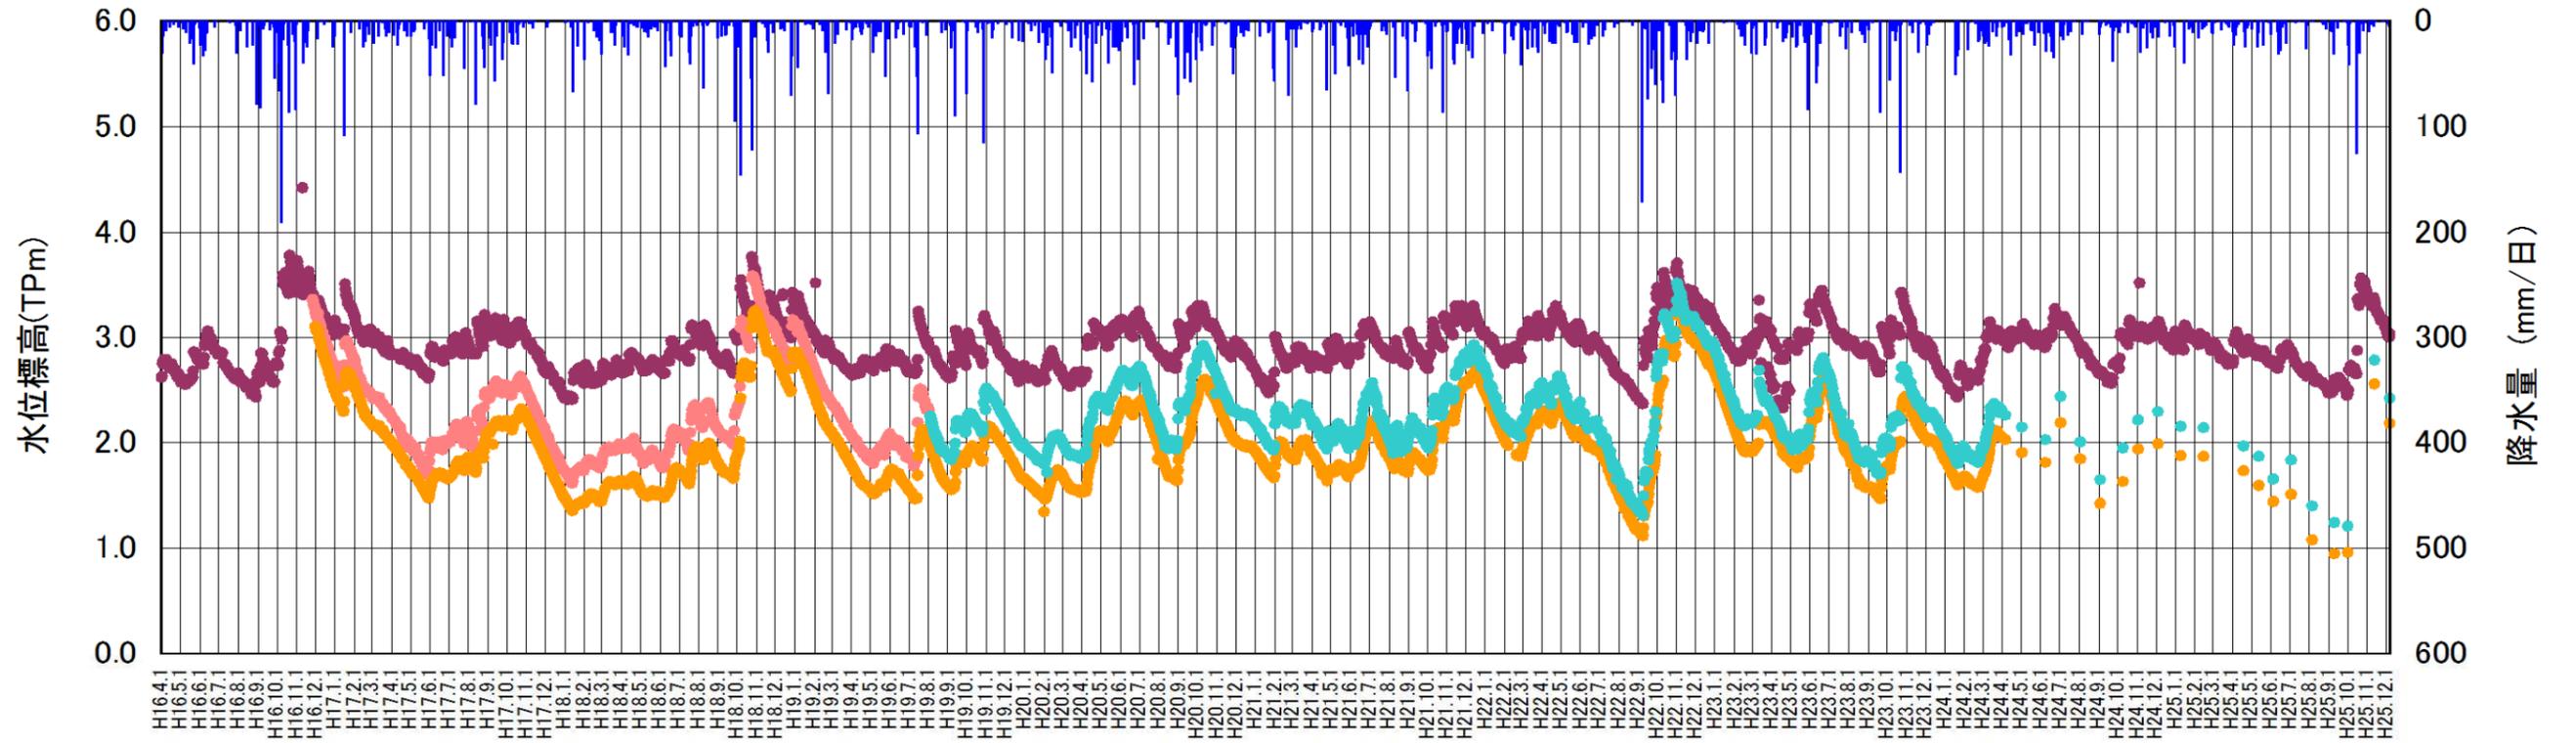
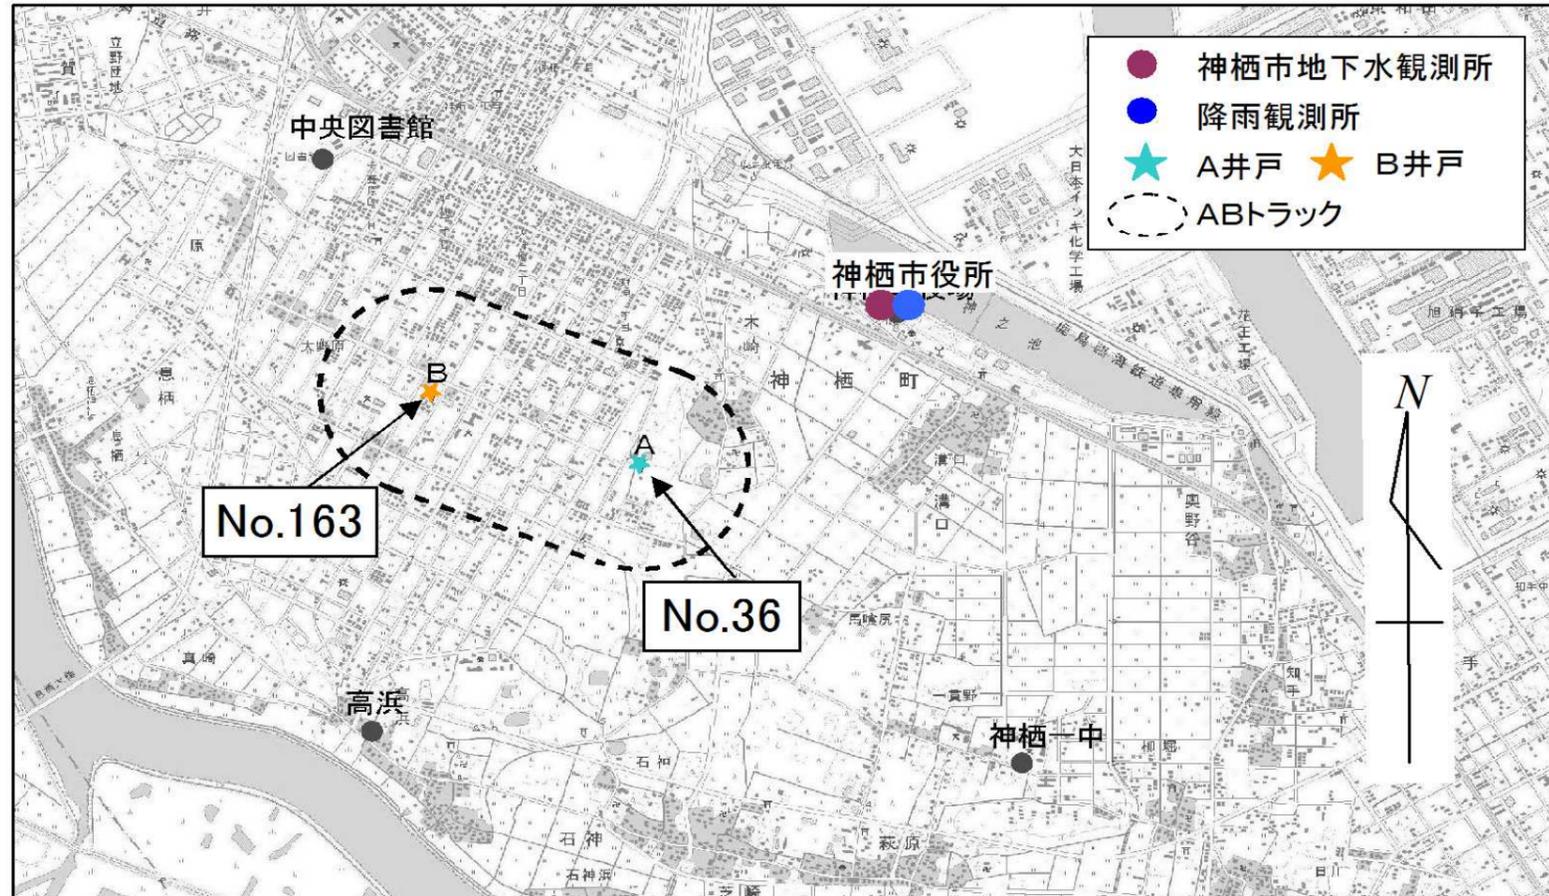
図2 降水量と地下水位変動

地下水位は、平成24年12月から平成25年6月にかけて低下傾向にあり、平成25年7月に一旦水位が上昇したが、その後は同年10月上旬にかけて低下傾向であった。平成25年10月中旬の降雨により地下水位は急上昇し、11月以降の地下水位は上昇傾向にある。

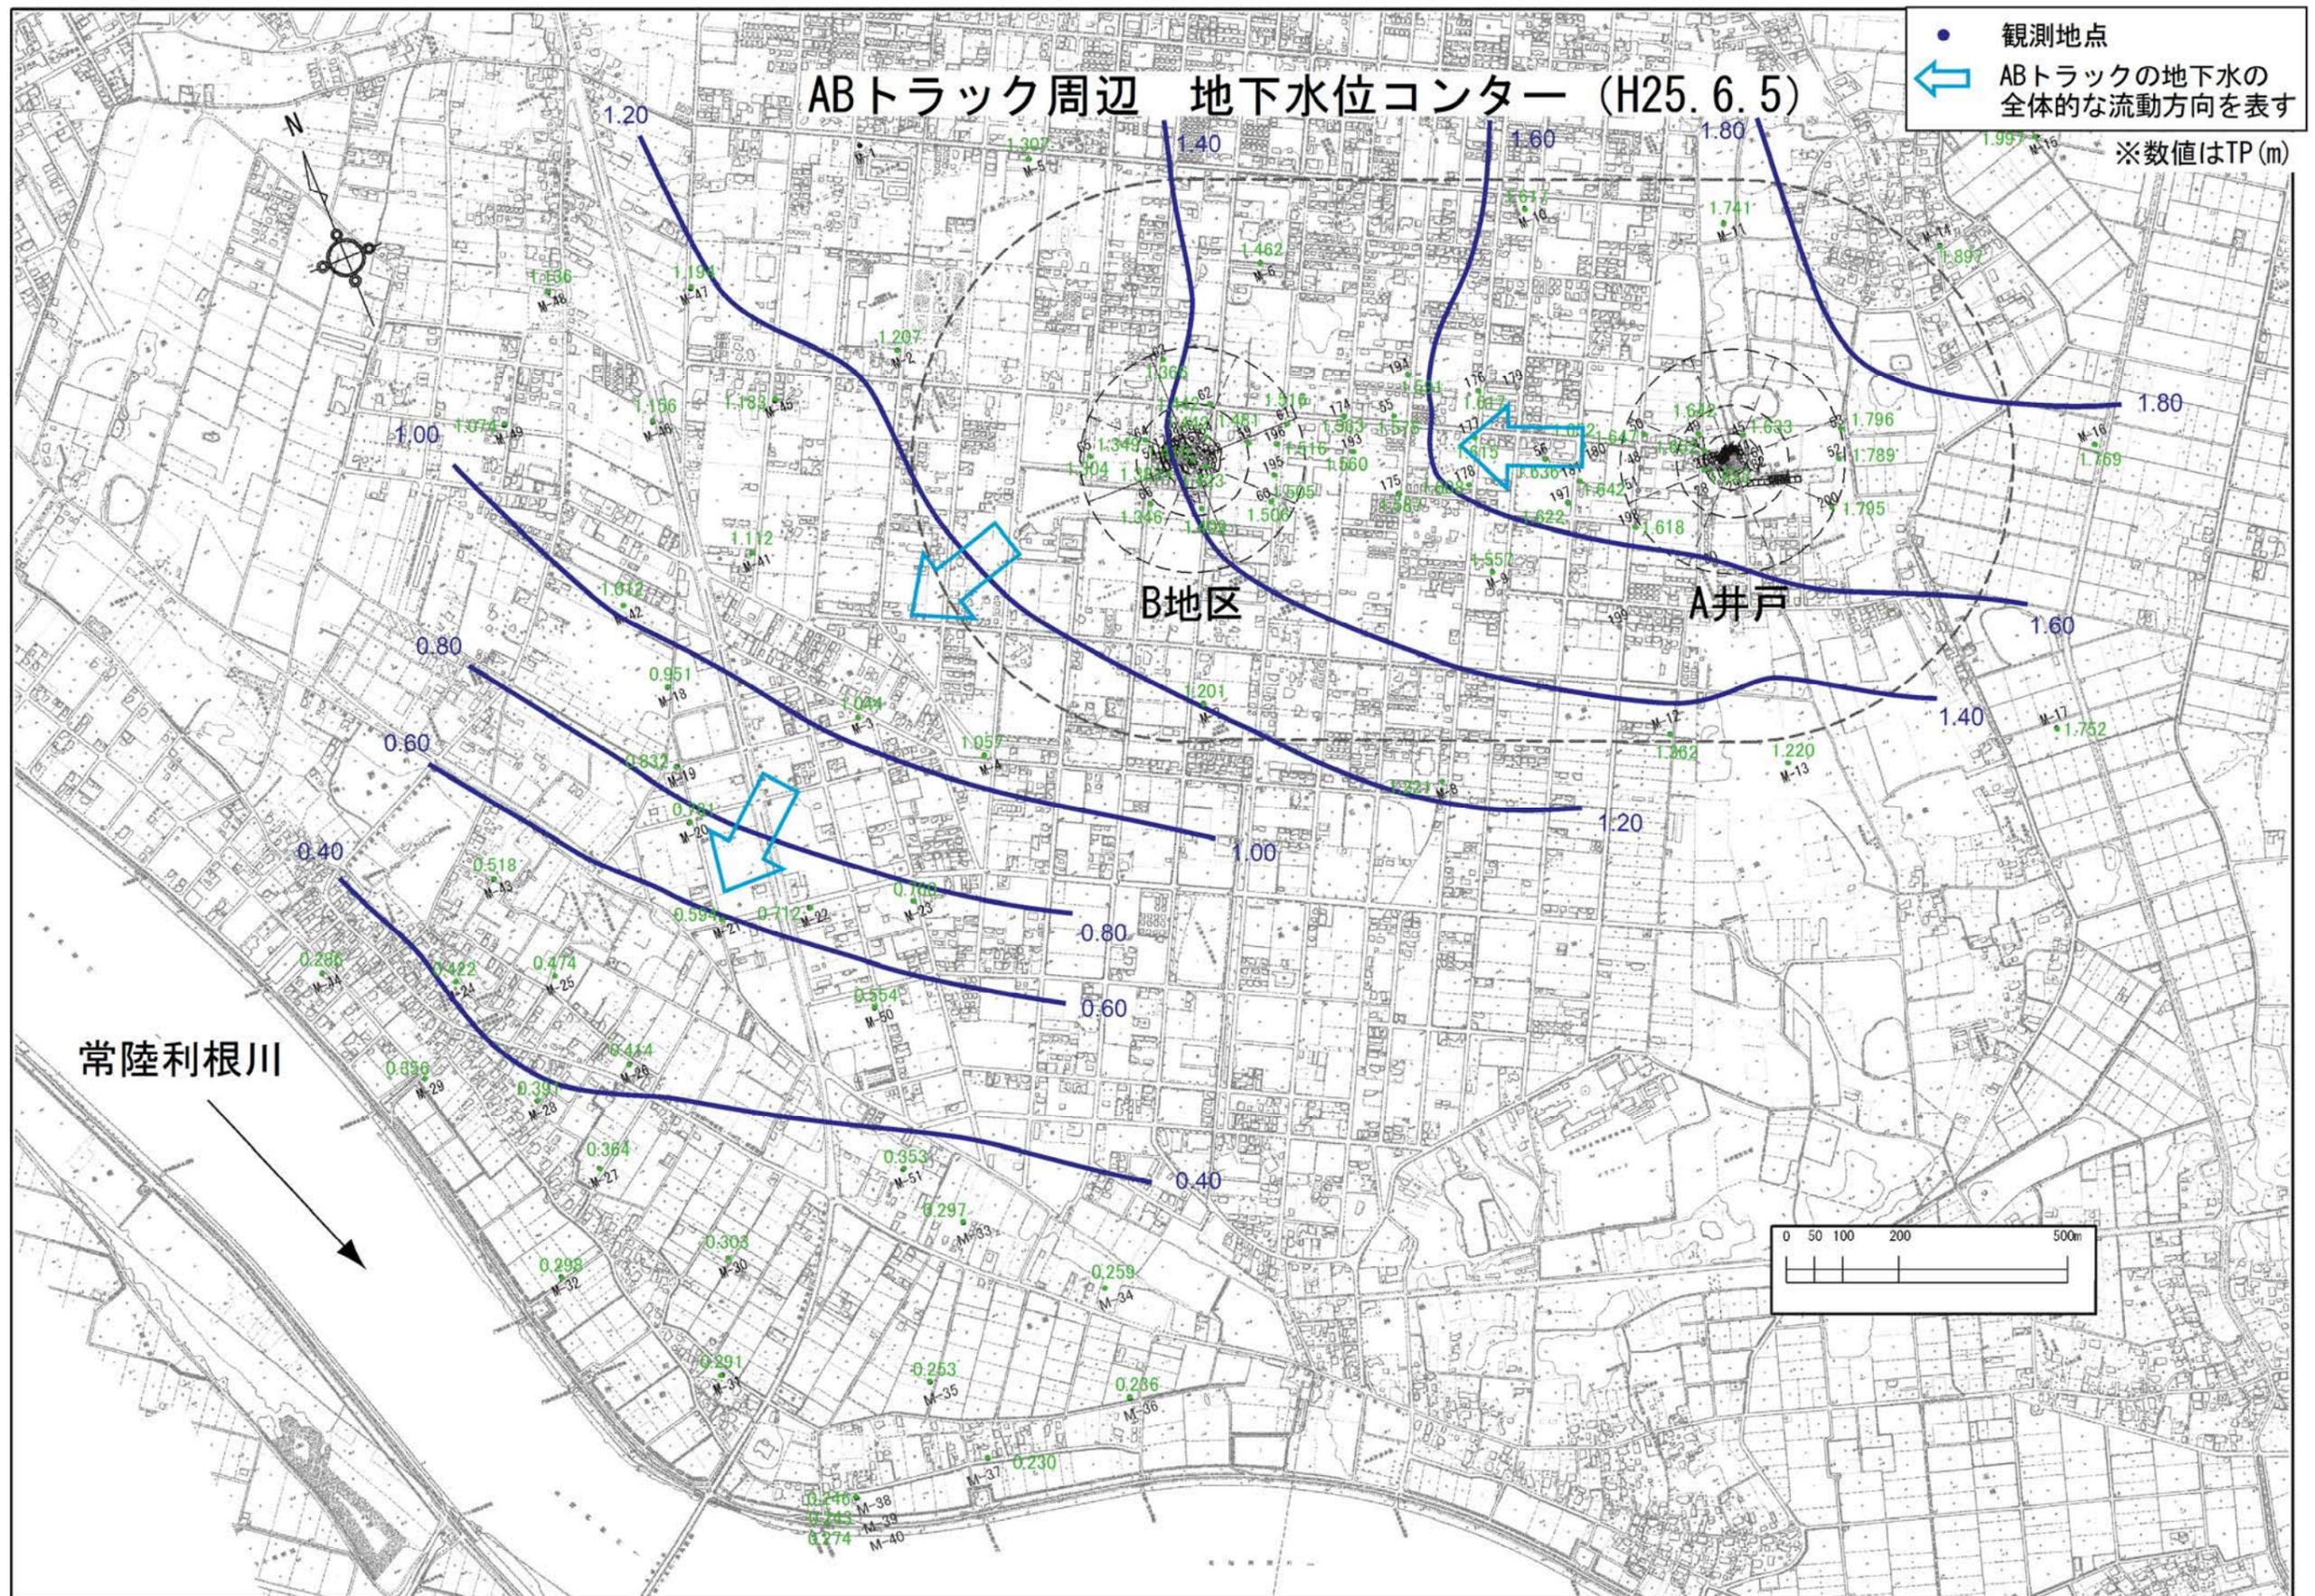
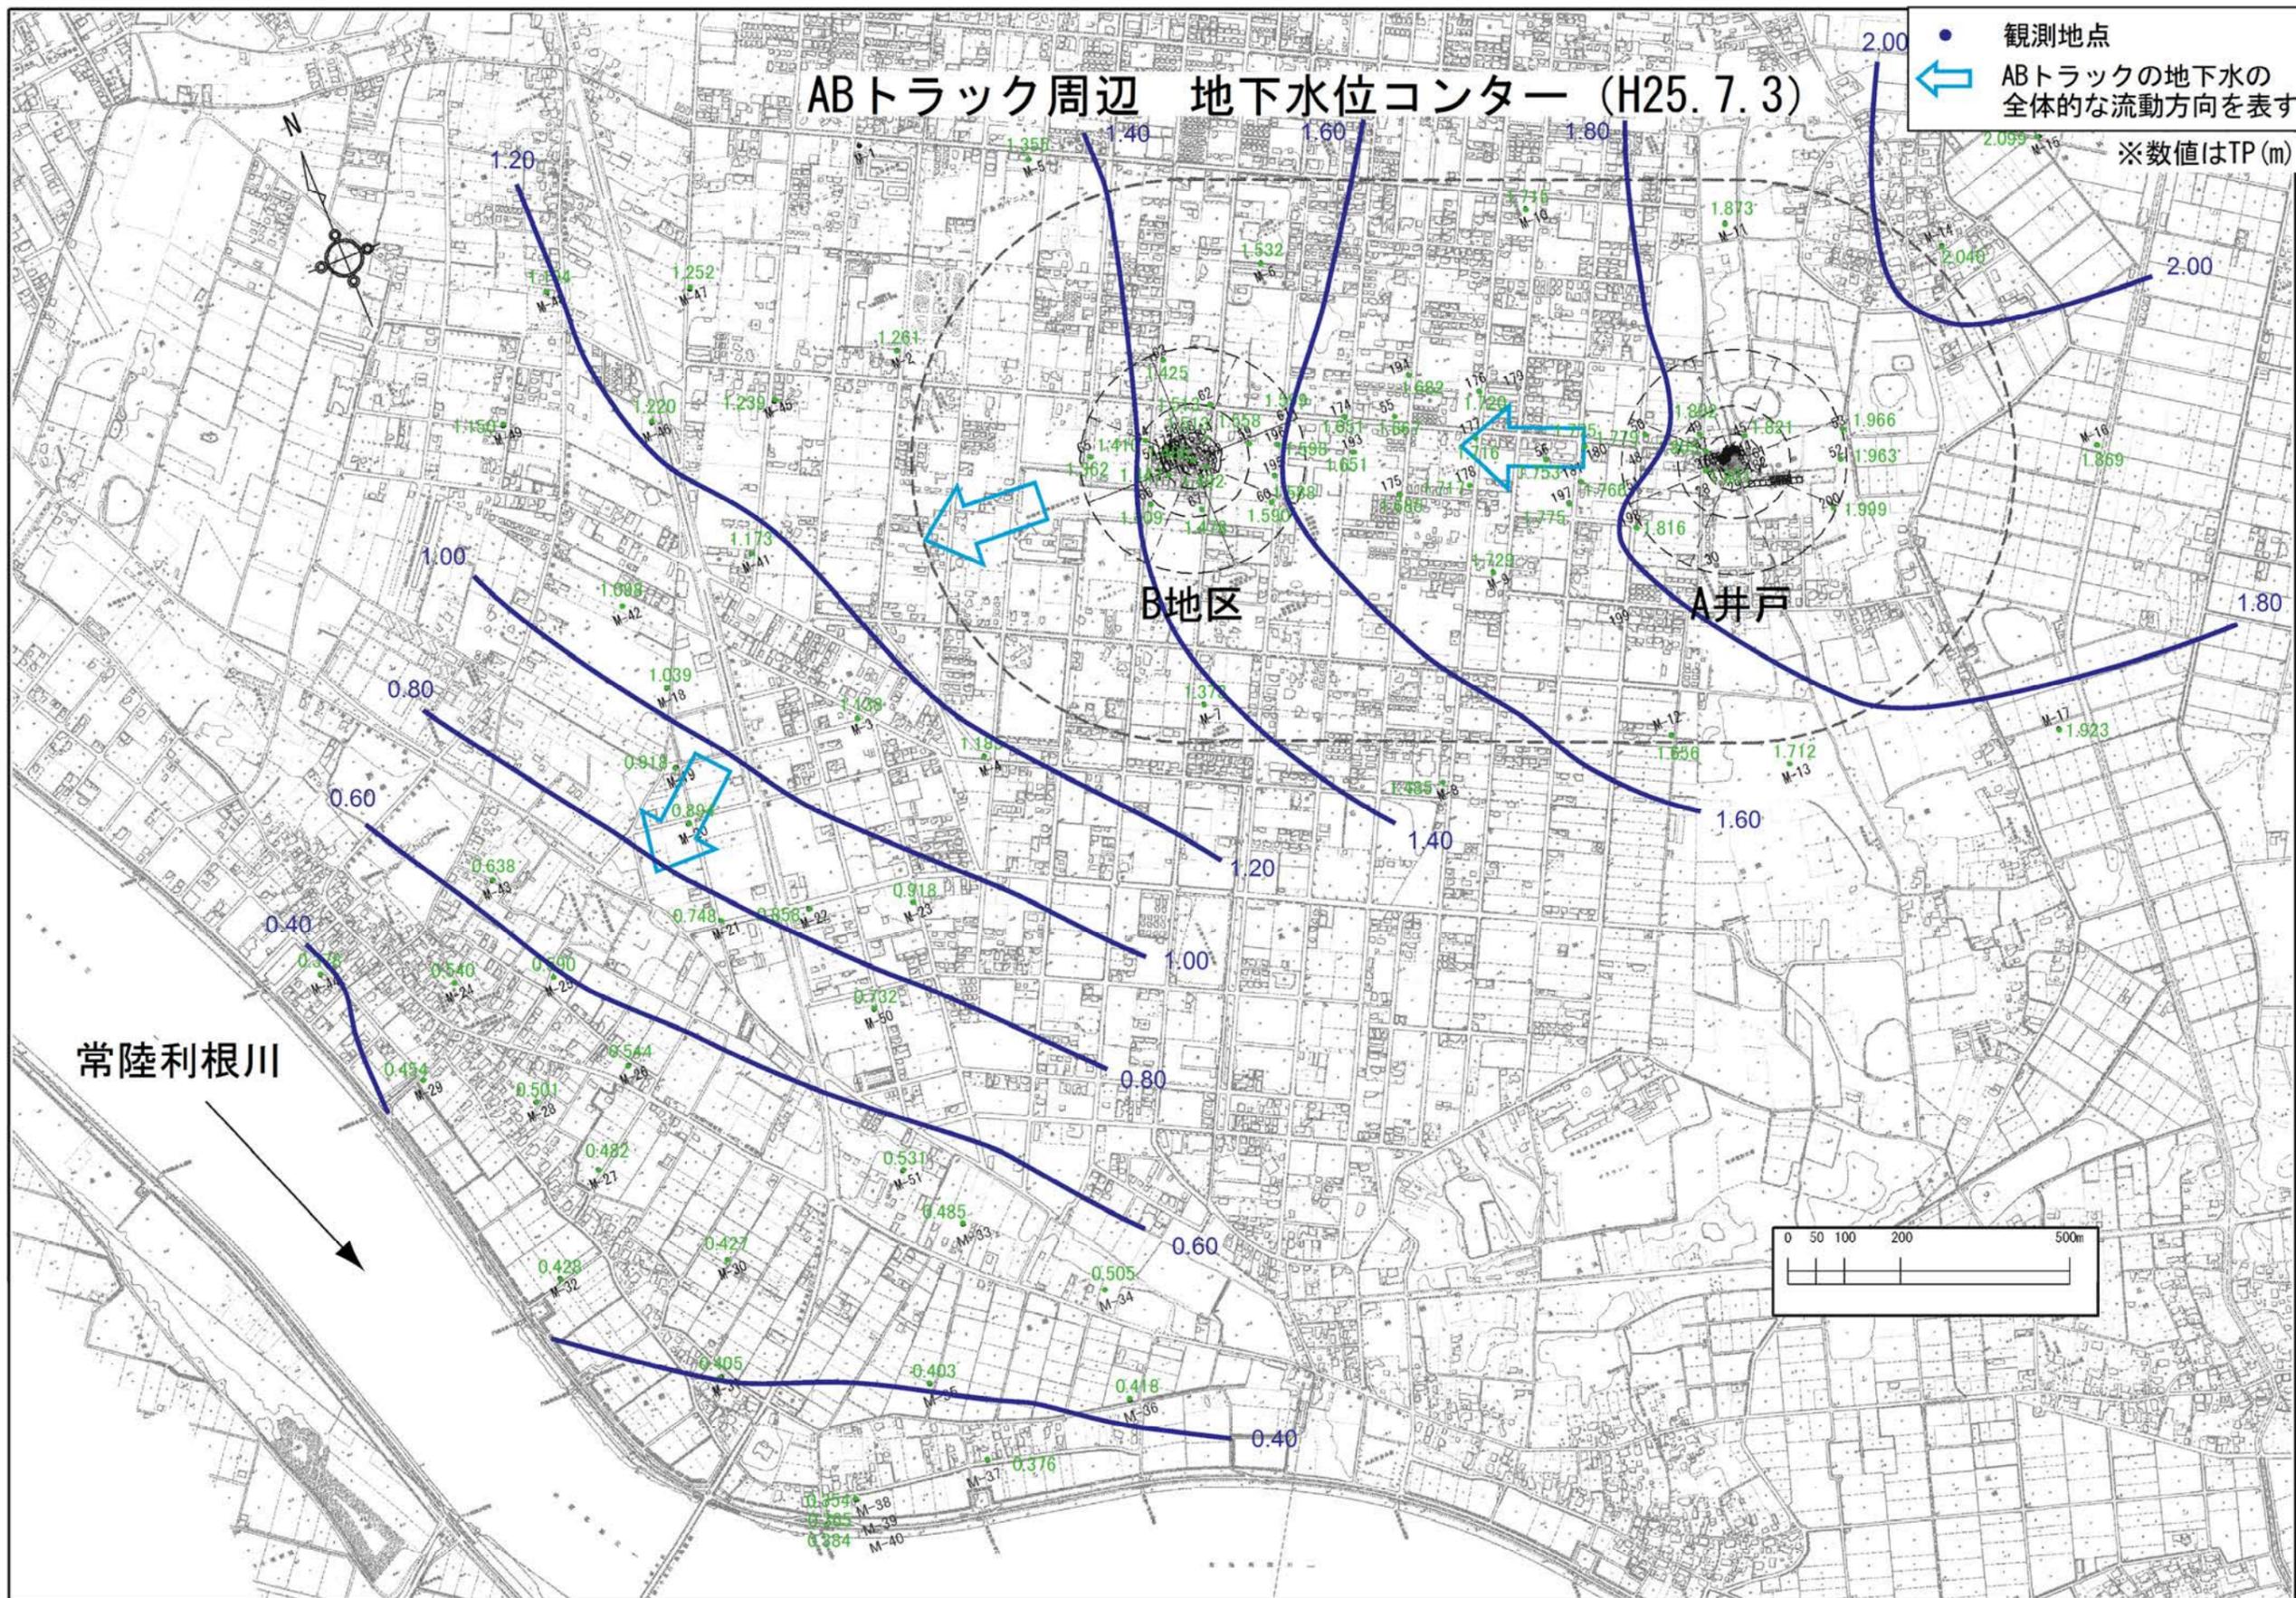
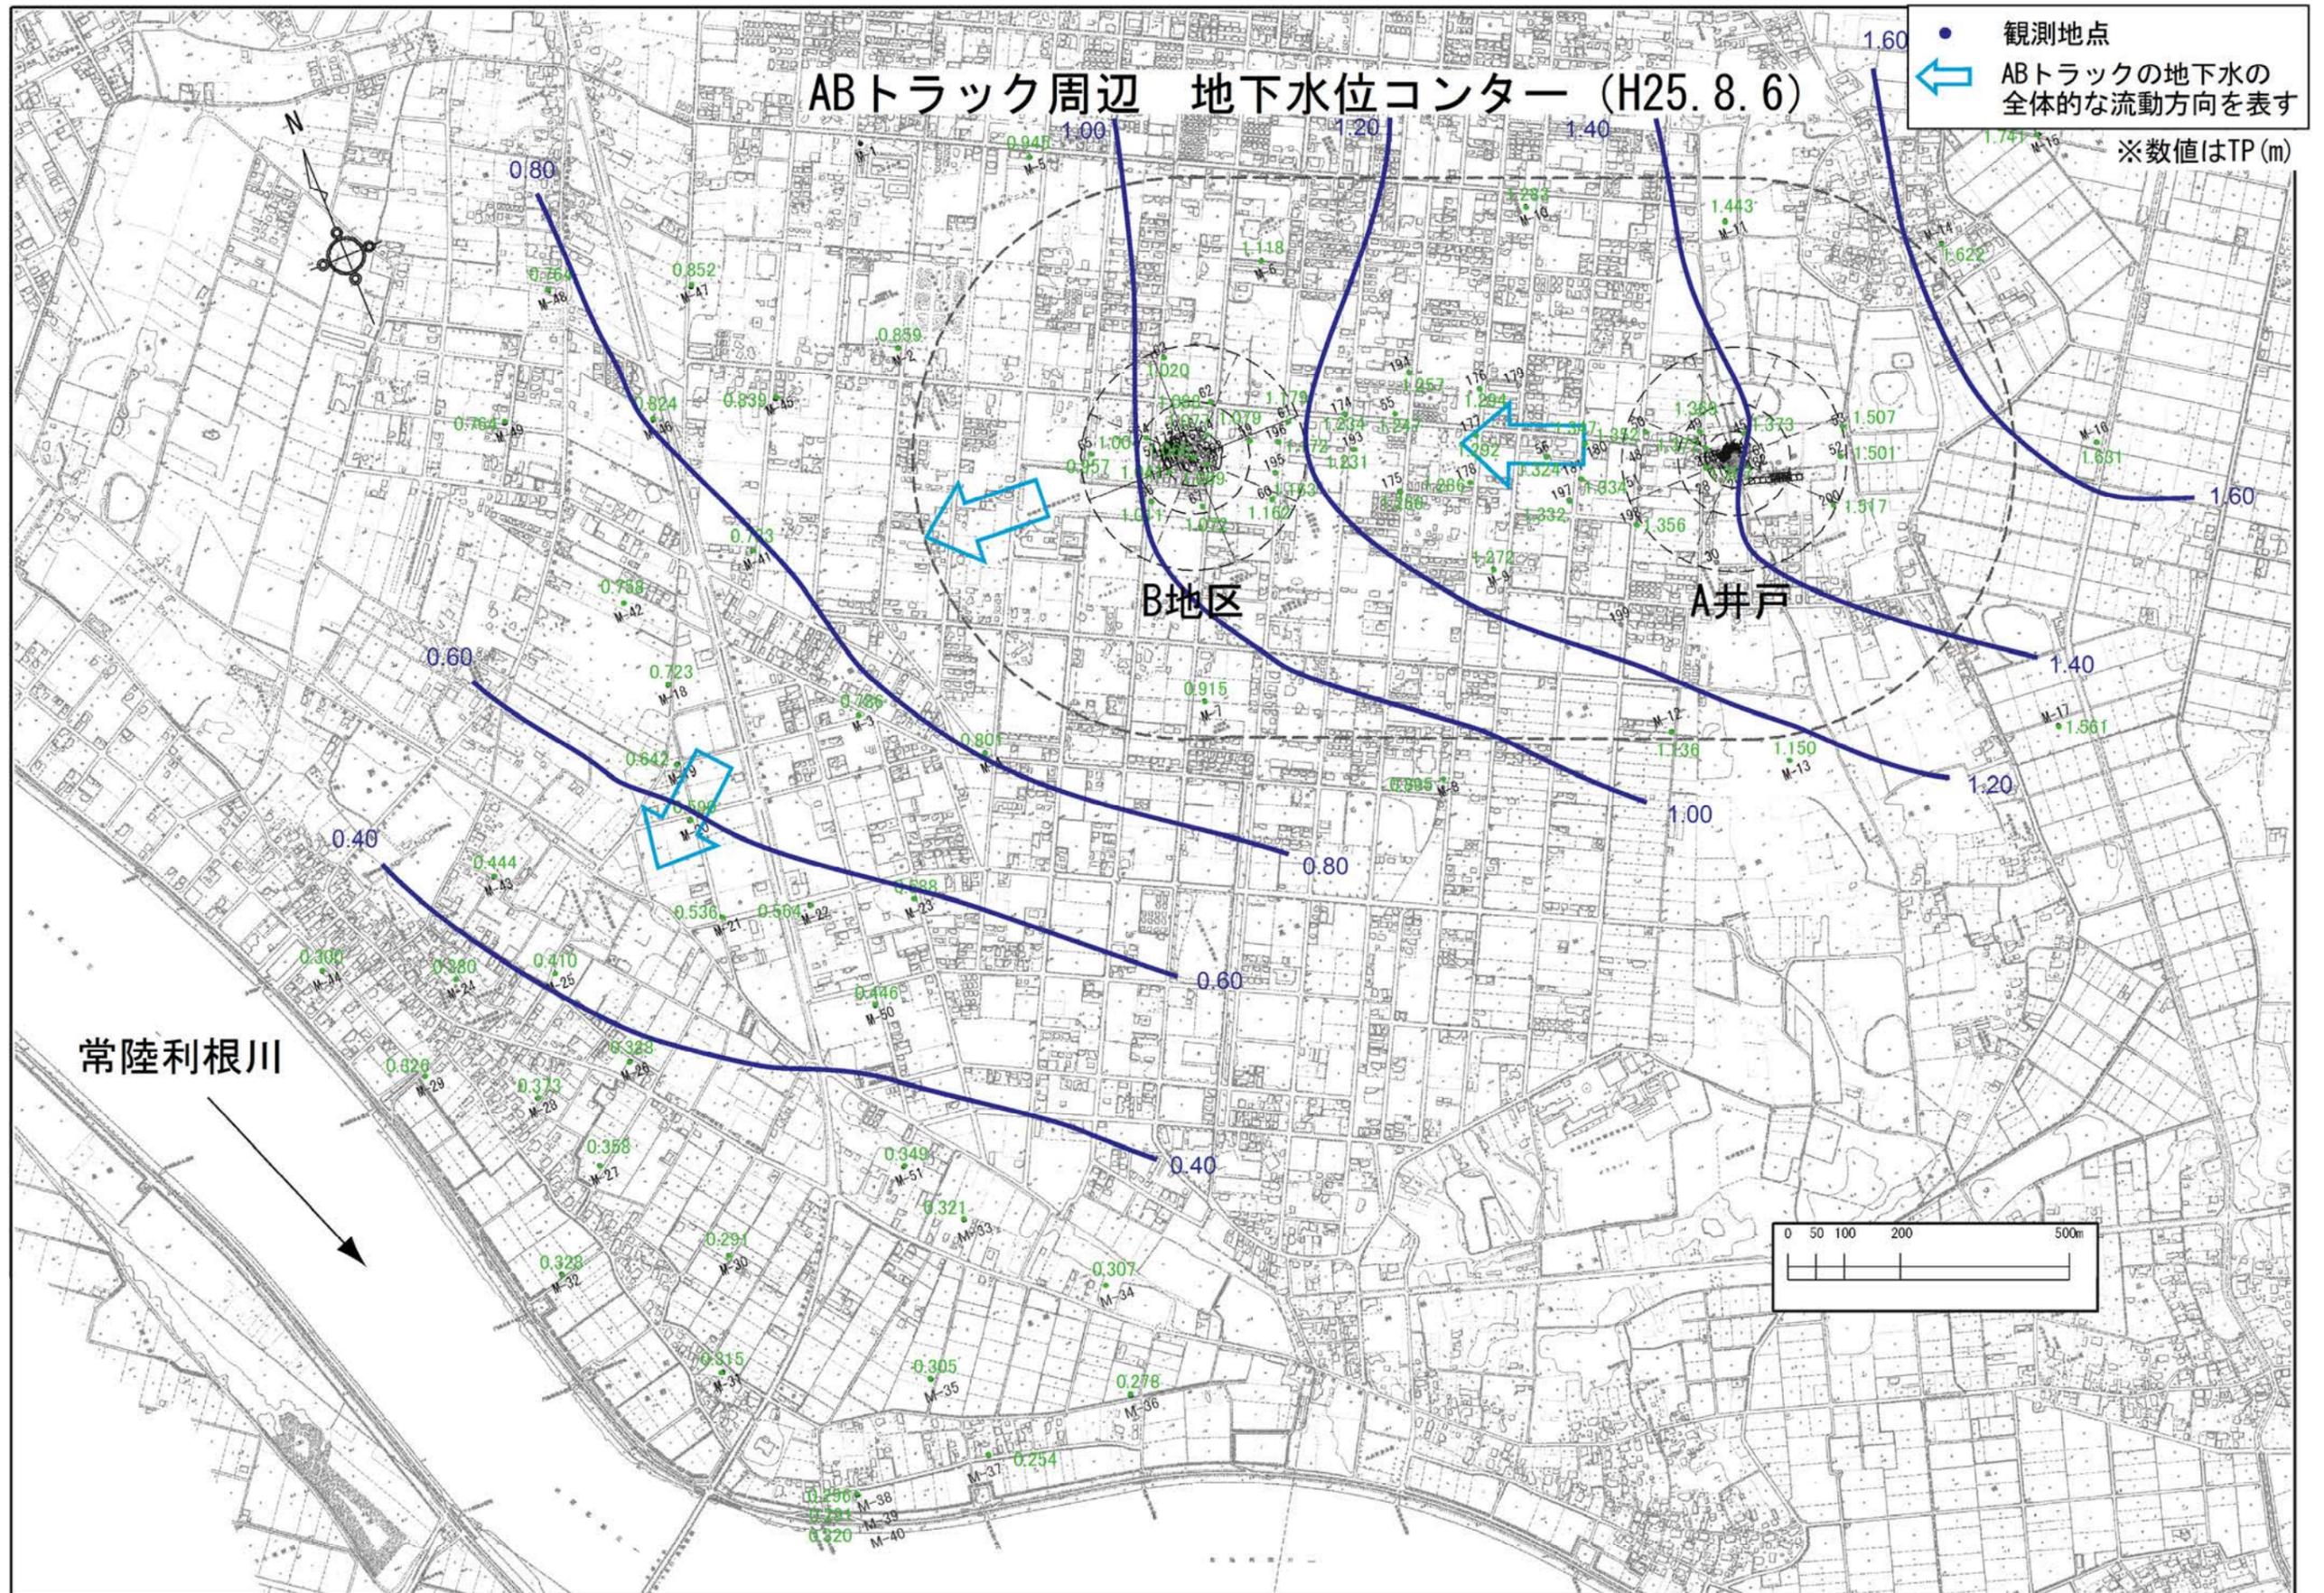
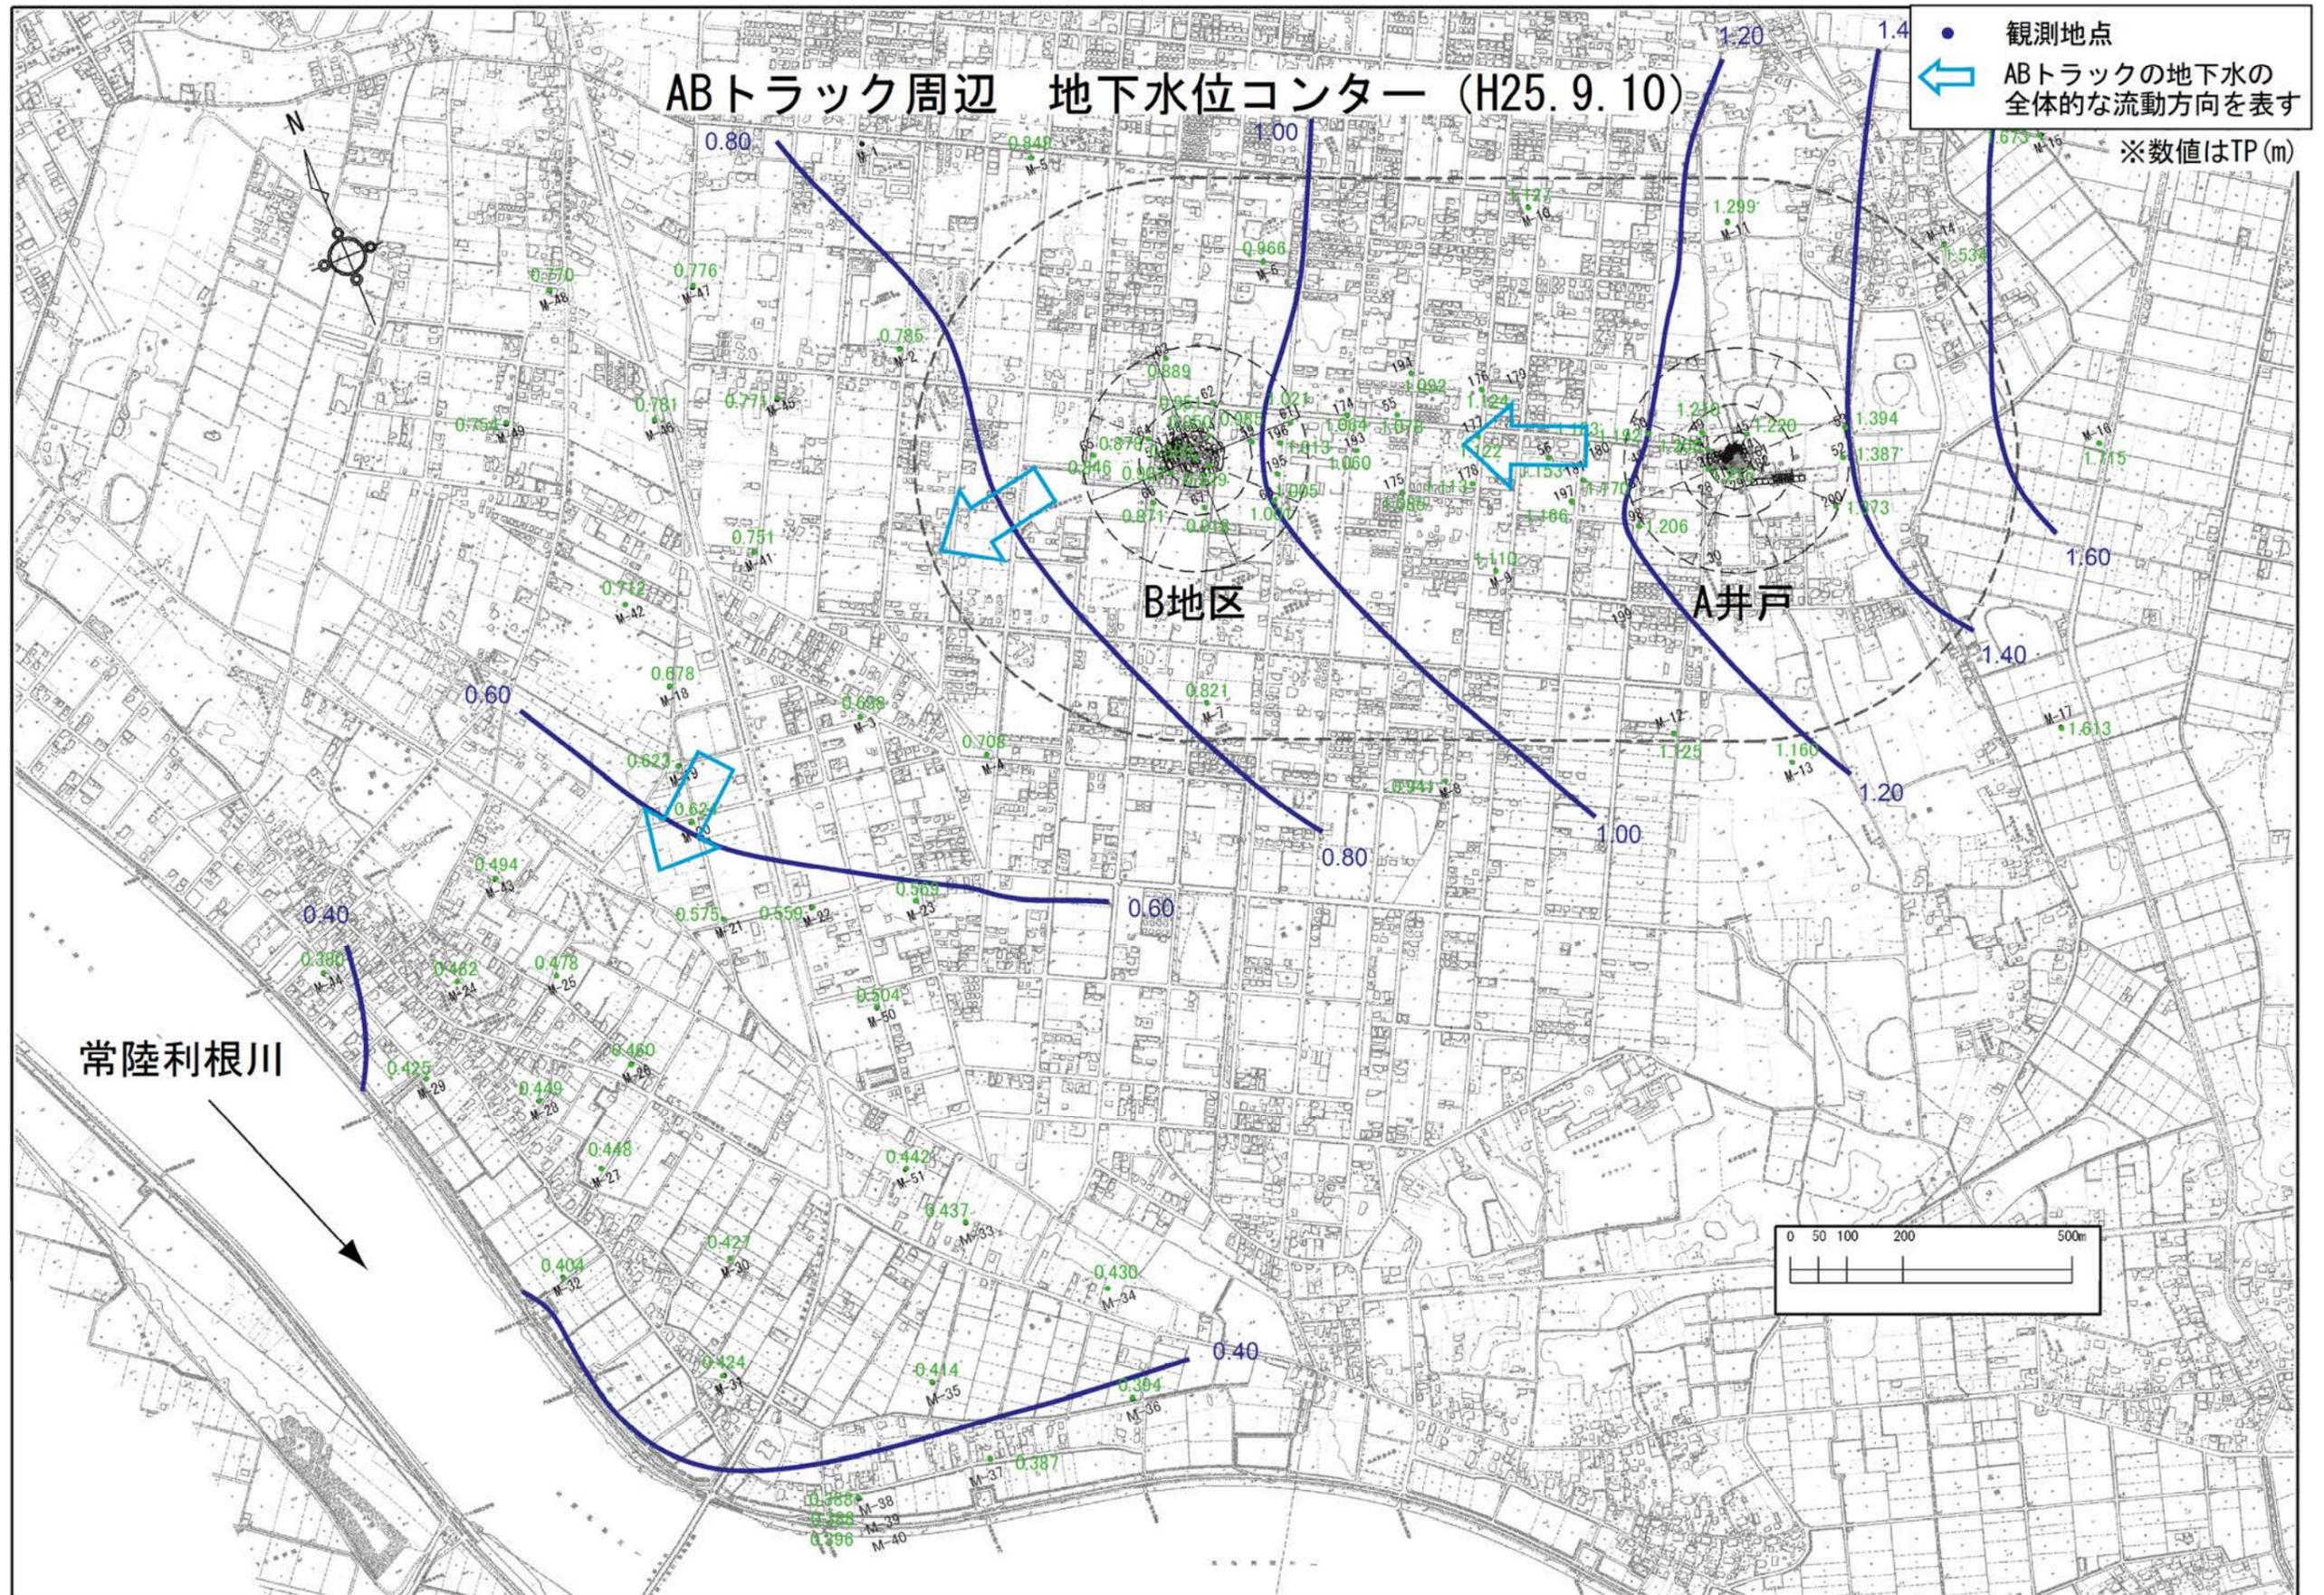
図3 地下水位コンター

AB間の地下水の流れは、これまでと同様、いずれの時期もA井戸からB地区に向かっている。また、ABトラック南西および西地域の地下水の流れは、これまでと同様、いずれの時期も常陸利根川方向に向かっている。
