第一回 平塚第2地方合同庁舎危険物の調査等に関する有識者委員会

平成15年5月13日(火) 16:00~18:00

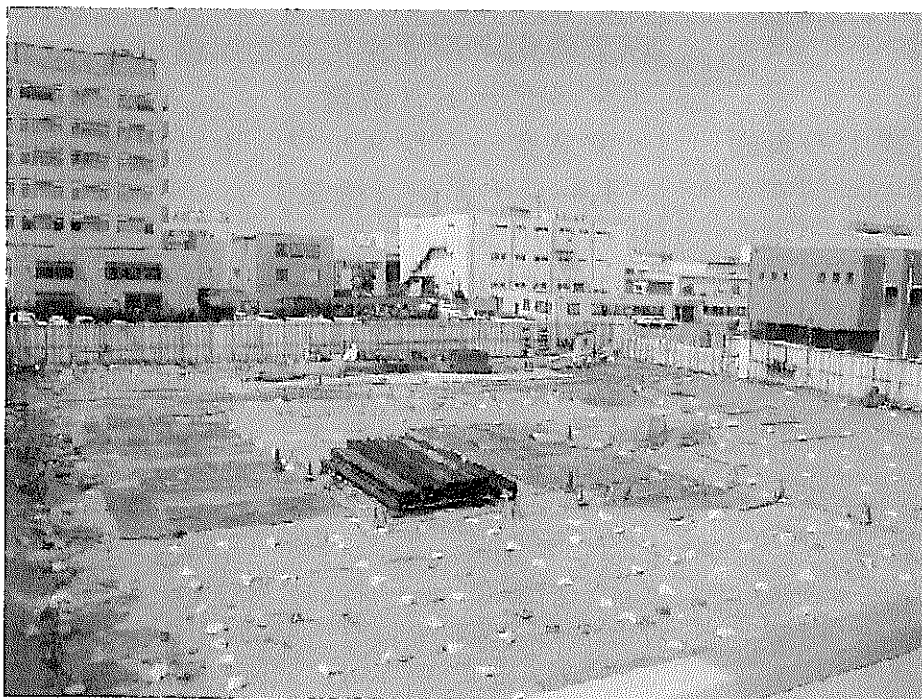
- ① 工事は、4月4日付けで中止している。
- ② 敷地は、工事着手当初から設置していた仮囲い（高さ約3mの鋼製の囲い）、及び、入り口（2箇所）に24時間体制で配置している警備員により、立ち入りを禁止している。
- ③ 「マスタード」等が検出された土壌は、検出された「マスタード」等が微量であり、これまでのNBC対策隊の検知の結果、空気中からは「マスタード」等が検出されていないことから、ビニールシートで覆ったうえで周辺を柵で囲み、立ち入りを禁止している。
- ④ 住民説明会での要望を受け、「マスタード」等が検出された土壌に限らず、土壌の露出部分は全てビニールシートで覆っている。
