## 栃木県益子小学校における危険物埋設に関する概況

## 埋設証言者等のヒアリング結果について

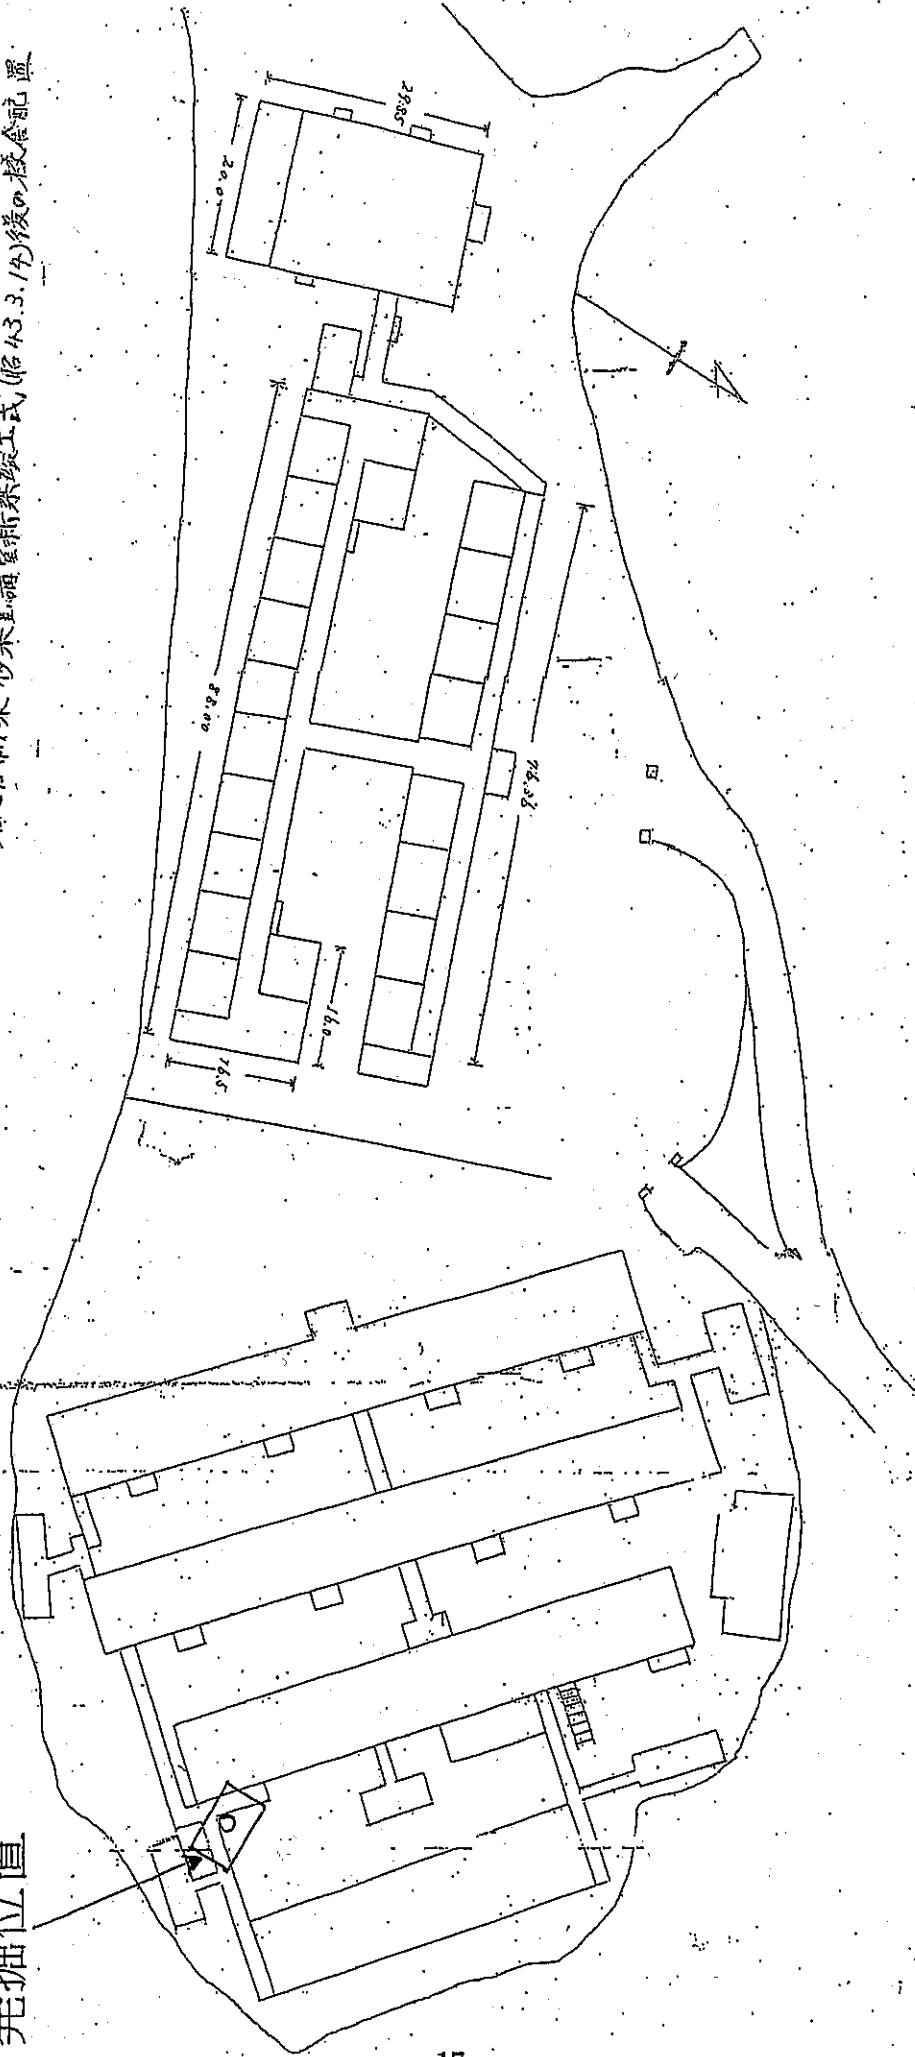
益子町立益子小学校 校舎配置図

発掘位置

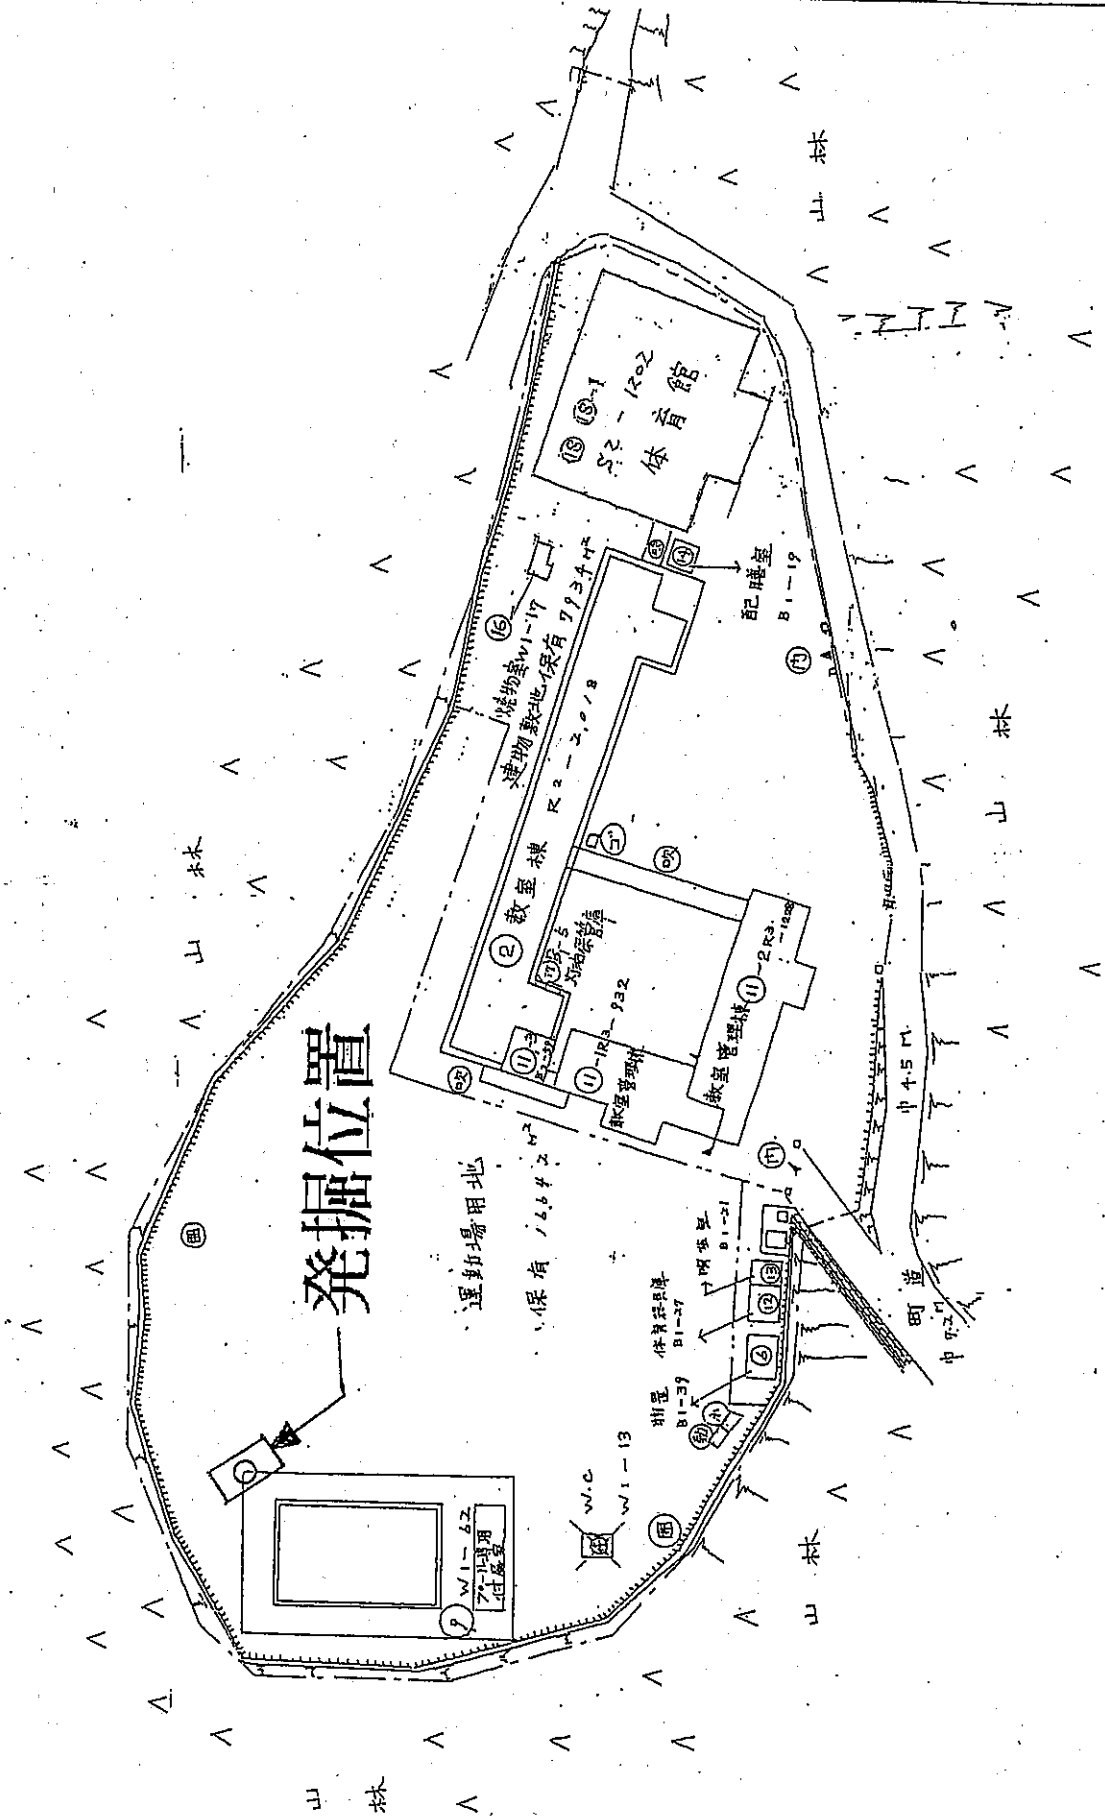
# 益子町立益子小学校 現況図

# 発掘位置
