資料3

高圧トランス・コンデンサ等の処理の現状と遅れの原因について

日本環境安全事業株式会社

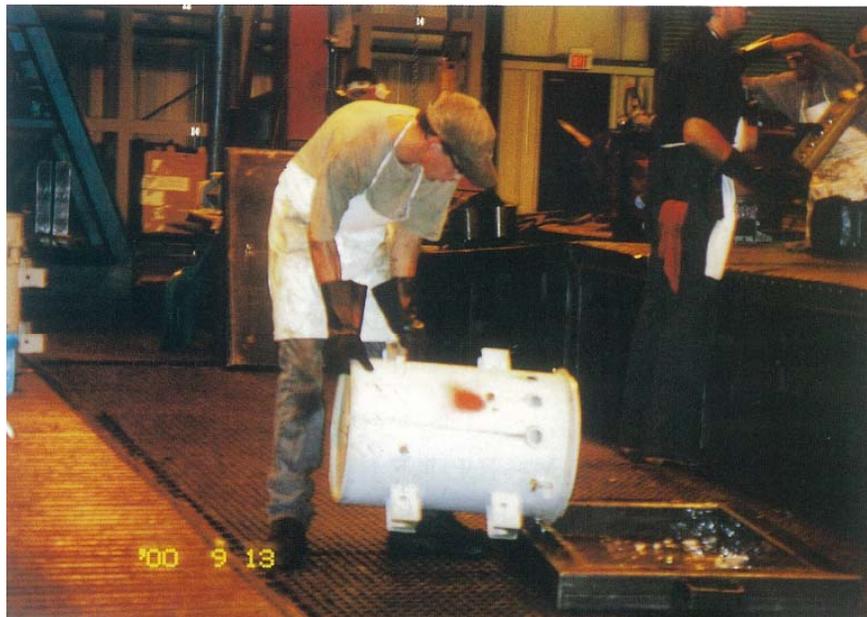
オープンスペースでの作業、簡易な装備のみ
(2000年 米国A社の作業場での作業状況を撮影)

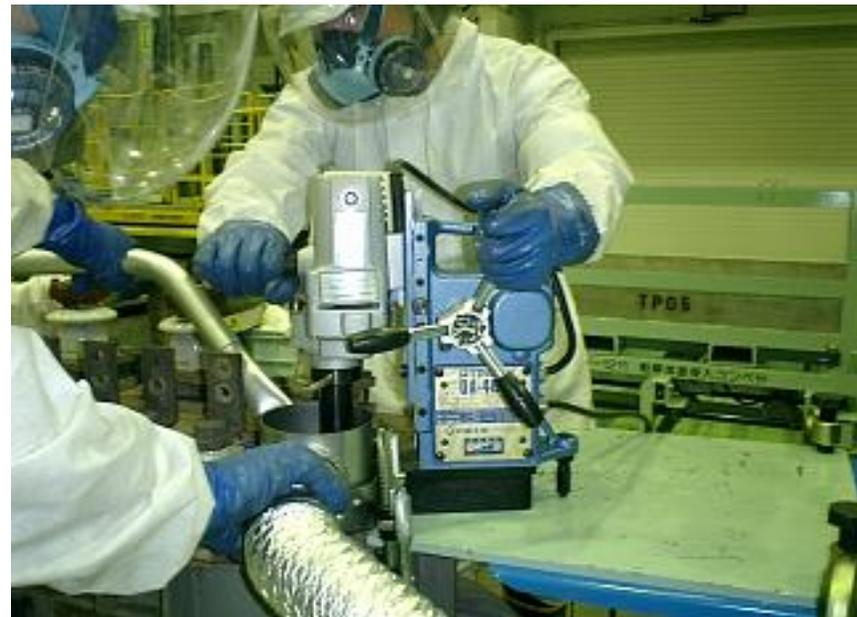
**負圧管理を含む嚴重な閉鎖系内での作業、
保護具(呼吸用保護具、化学防護服等)を
着用**
(JESCOの閉鎖系作業場内に入って撮影)

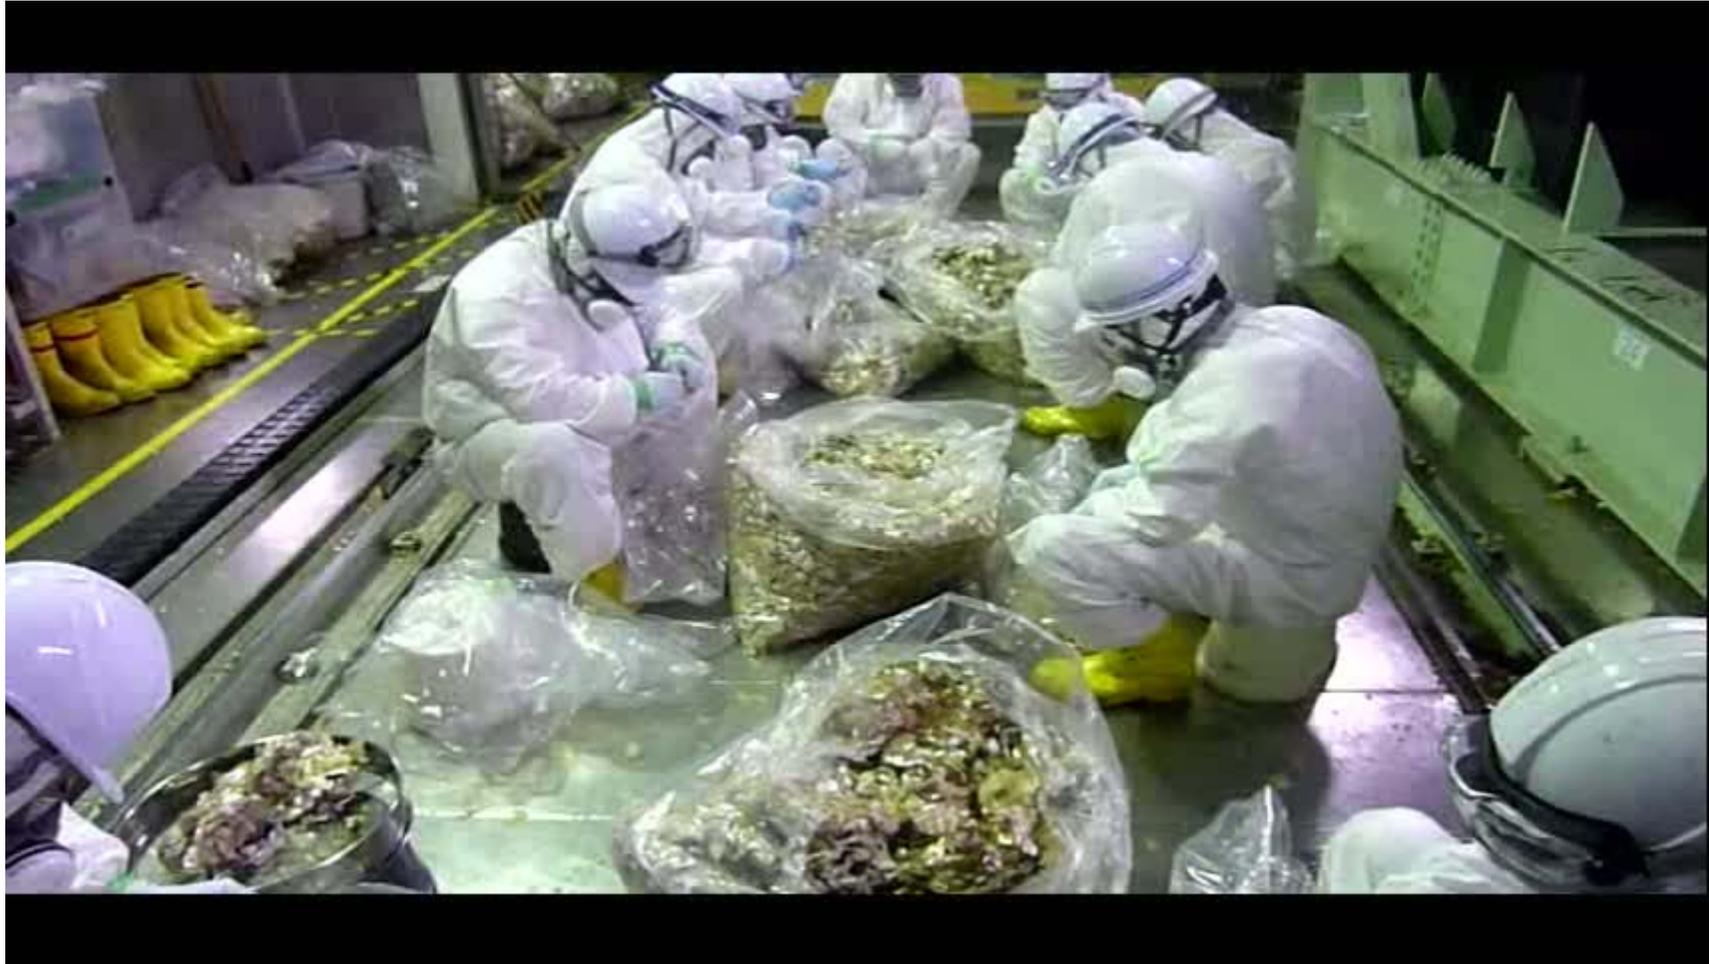
PCBが染み込んだ紙・木等の処理

- ◆含浸物処理工程:①. 攪拌洗浄装置にて、洗浄溶剤を用いて洗浄し、含浸物中のPCB含有量を低減。
②. 真空加熱分離装置にて、含浸物中に残存するPCBを蒸発により分離除去。
- ◆当初設計:攪拌洗浄装置にて、40分×3回の洗浄を実施後、真空加熱分離装置にて処理。
- ◆処理実績:当初設計の処理条件(洗浄回数, 洗浄時間, 洗浄重量, 真空加熱分離処理時間等)では合格率100%を達成出来ず。(含浸物合格率:70%、プレスボードは0%)
- ◆対策:①. 部材毎の洗浄条件(洗浄回数, 洗浄時間, 洗浄重量等)及び真空加熱分離処理条件(処理時間, 処理重量)の設定を変更。
②. 攪拌洗浄工程の夜間停止から24時間連続稼働体制への移行。(約18バッチ/日→約25バッチ/日)
- ◆現状:①. 卒業判定合格率がコンデンサ素子で90~95%, プレスボード・紙等で80%まで回復したものの不安定であり、含浸物全体としての卒業判定合格率は80~90%程度。
②. 合格率向上に向けて、検討継続中。

(卒業できなかった紙・木等の仕分作業)

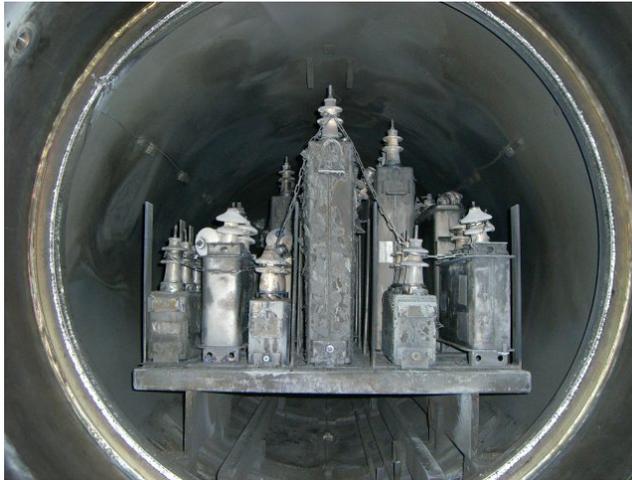
(紙を絶縁紙に使用した
コンデンサの処理後)

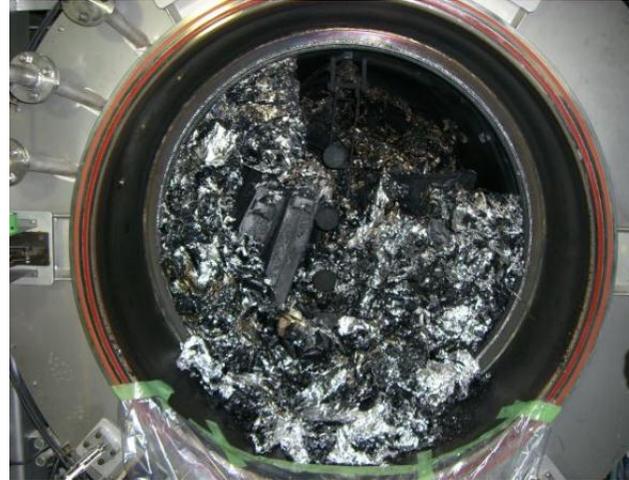
◆ポリプロピレンを使用したコンデンサは、真空加熱分離装置炉内で缶体が破裂し、内部構成部材が炉内に散乱。

(ポリプロピレンを使用したコンデ
ンサの炉内破裂した際の状況)

◆解体室で予めコンデンサの缶体上部に穴を開けてシールし、鋼製ケースに入れての処理に変更。

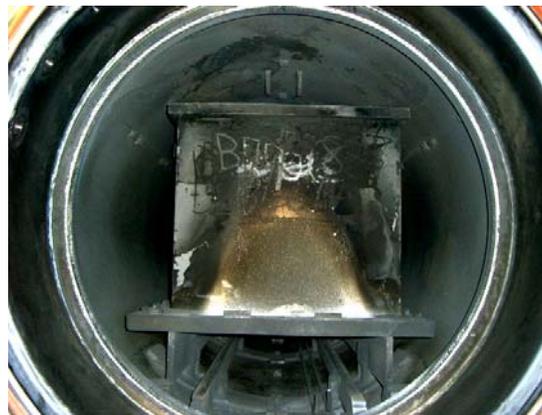
◆当初計画に比べてバッチ当たりの処理台数が低減。また、解体室での穴あけ作業は、作業環境の悪化の一因。

(鋼製ケースに入れての処理)

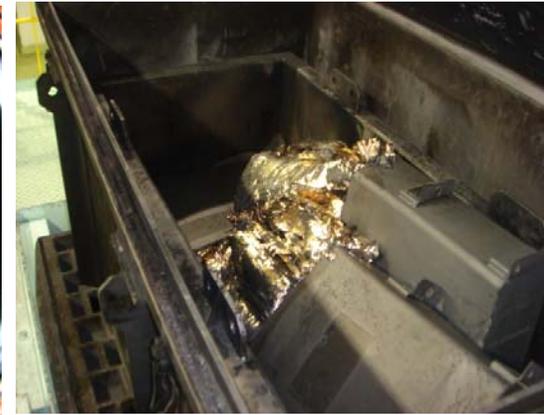
(鋼製ケース内処理後、穴から内部
構成部材がケース内に出ている)

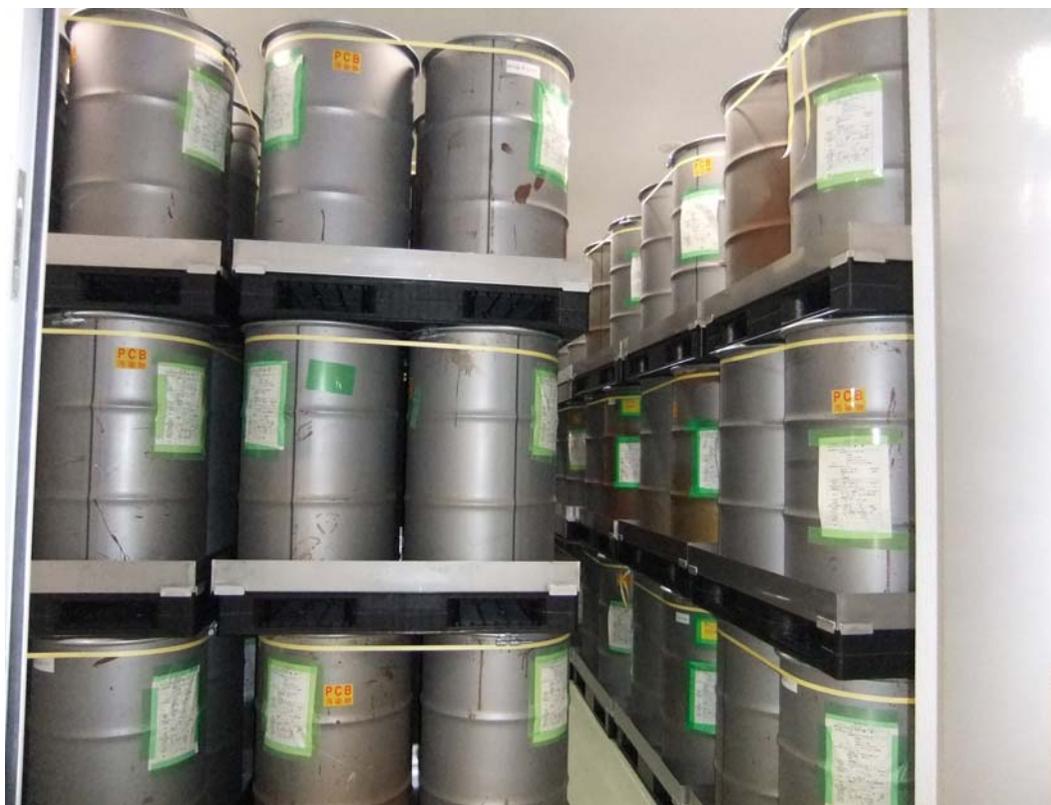
保管状況の例

- 環境対策や安全衛生対策の強化により、当初の想定よりも発生量が増加。
- 対応 ① 現在、JESCOの外部で処理をできる者がいないため、一部事業所内で処理しているが、その他は保管をしている。
（5事業所で合計ドラム缶約15,000本分の二次廃棄物を保管中）
- ② 保管場所の確保のため、事業所内の倉庫の建設や、外部倉庫の利用が必要となっている。
