添付資料 1 再調査による再確認結果画像

No.	St. 01-19				
調査結果					
区域	St. 01	測線番号	1	緯度	42° 36.7809'
調査日	平成29年11月13日	カット番号	19	経度	141° 38.8031'

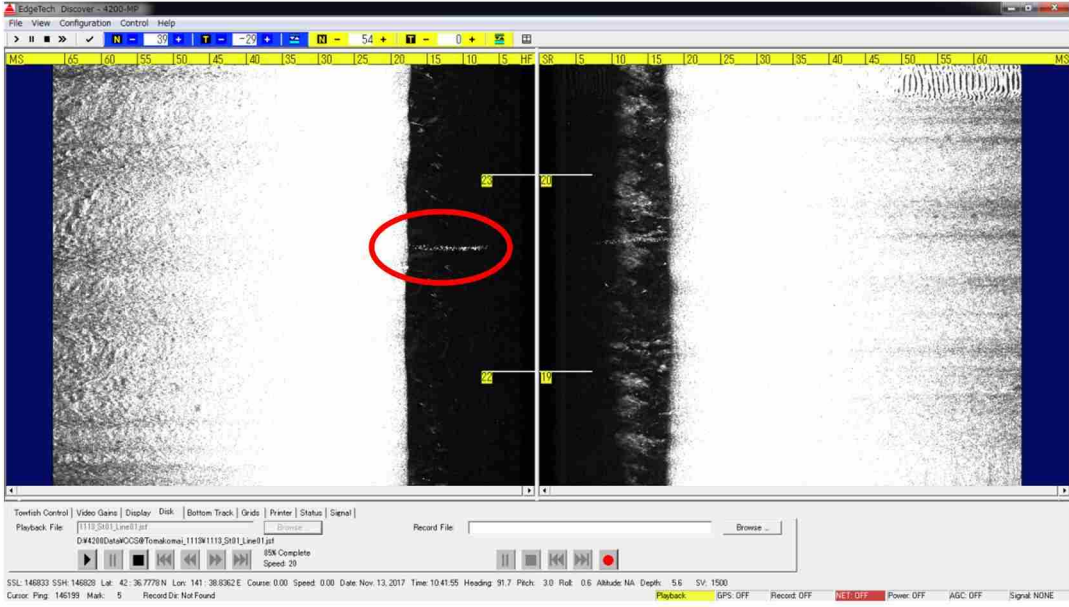
備考	気泡噴出と似た反応が得られた。

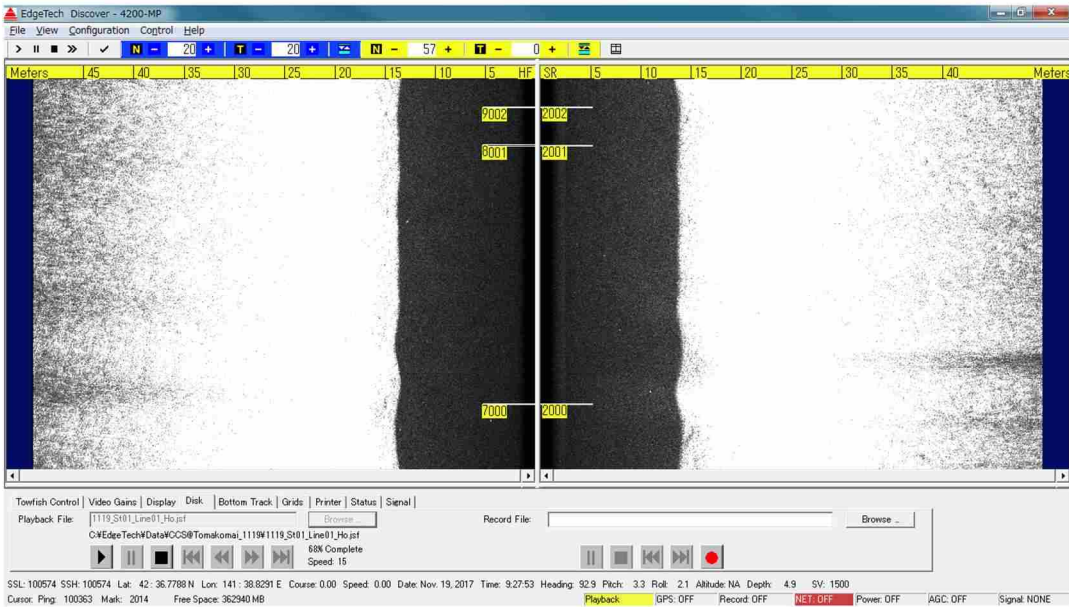
No.	St. 01-19				
再測結果					
区域	St. 01	測線番号	1	緯度	42° 36.7809'
調査日	平成29年11月19日	カット番号	2000	経度	141° 38.8031'

備考	再測の結果、気泡とみられる反応は得られなかった。

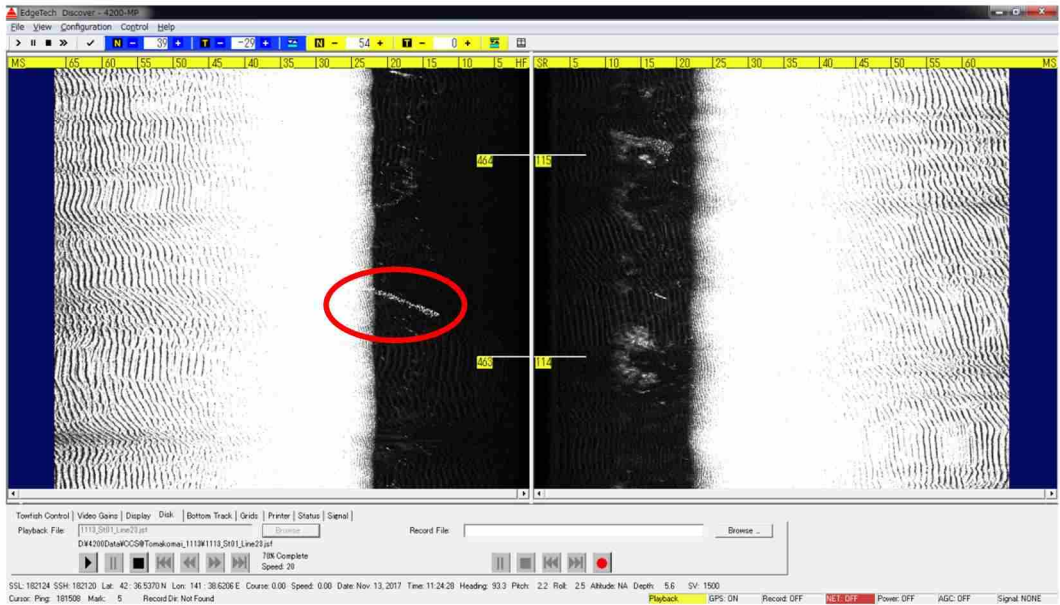
No.	St. 01-114				
調査結果					
区域	St. 01	測線番号	23	緯度	42° 36.5432'
調査日	平成29年11月13日	カット番号	114	経度	141° 38.5785'

備考 気泡噴出と似た反応が得られた。

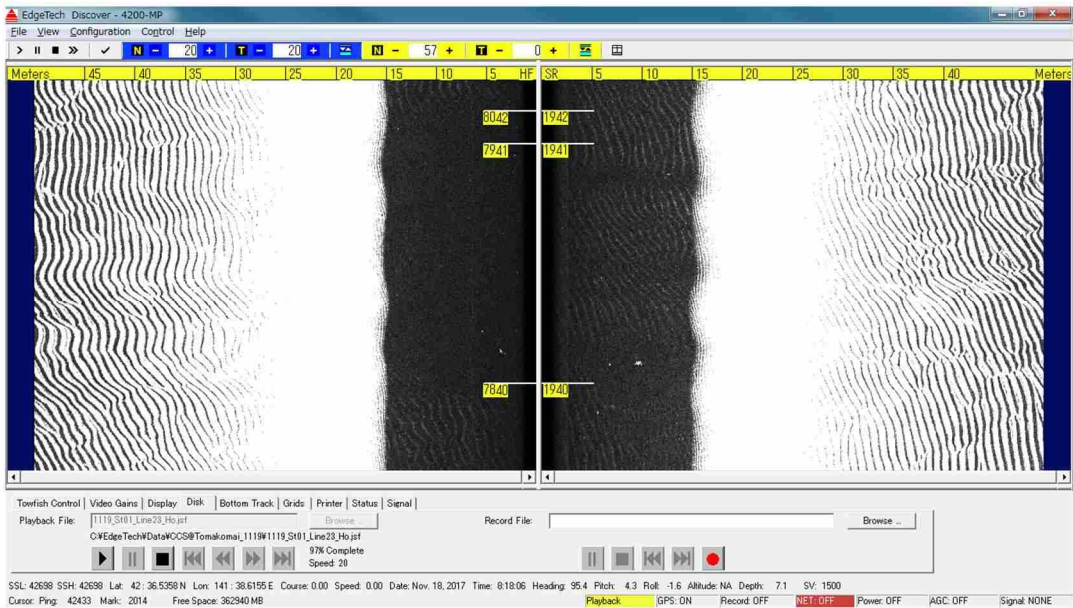
No.	St. 01-114				
再測結果					
区域	St. 01	測線番号	23	緯度	42° 36.5432'
調査日	平成29年11月19日	カット番号	1940	経度	141° 38.5785'

備考 再測の結果、気泡とみられる反応は得られなかった。

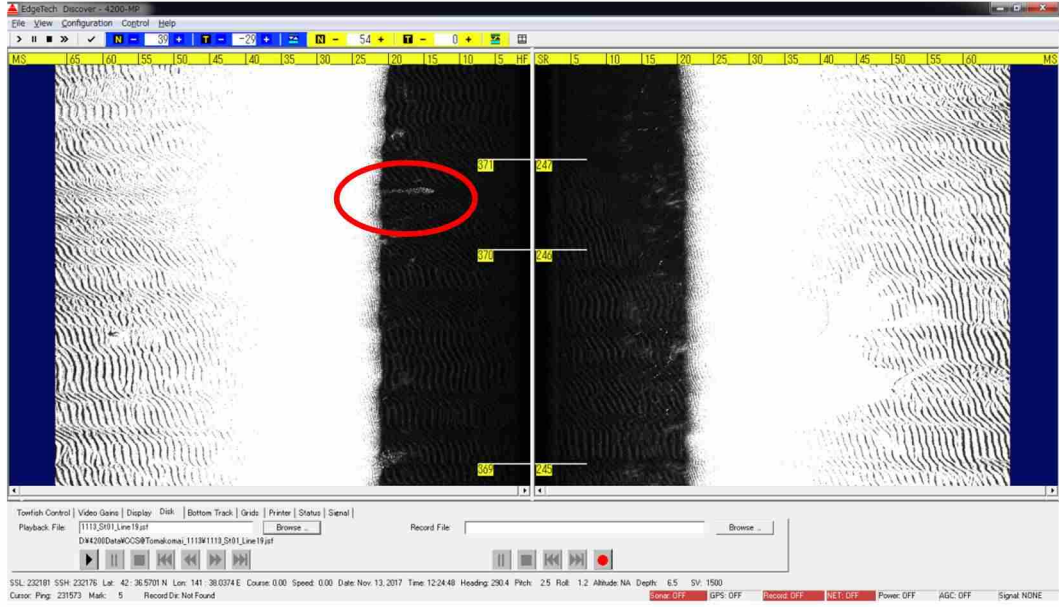
No.	St. 01-246				
調査結果					
区域	St. 01	測線番号	19	緯度	42° 36.5619'
調査日	平成29年11月13日	カット番号	246	経度	141° 38.0543'

備考	気泡噴出と似た反応が得られた。

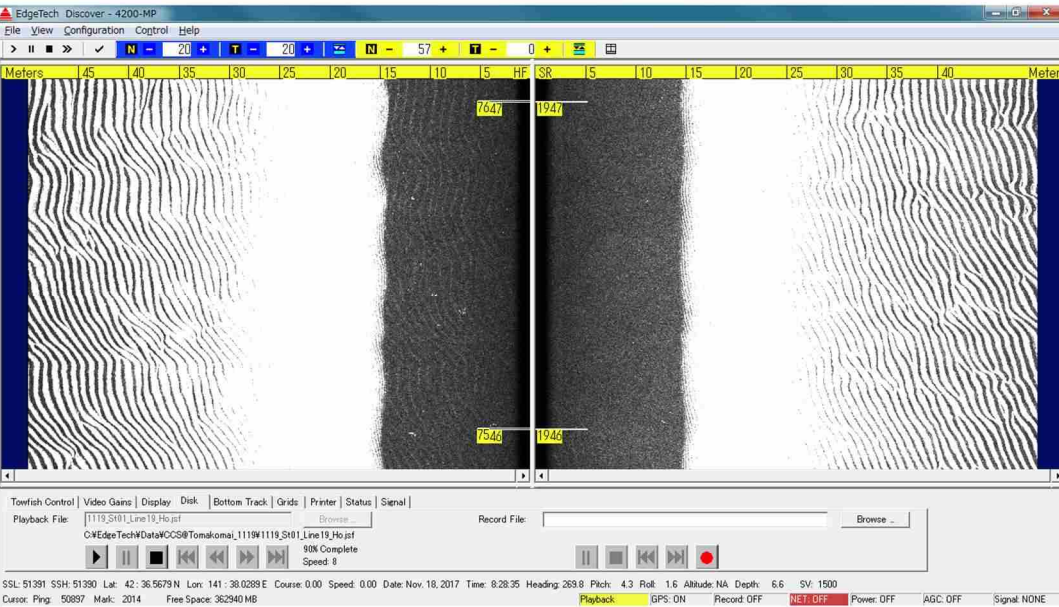
No.	St. 01-246				
再測結果					
区域	St. 01	測線番号	19	緯度	42° 36.5619'
調査日	平成29年11月19日	カット番号	1946	経度	141° 38.0543'

備考	再測の結果、気泡とみられる反応は得られなかった。

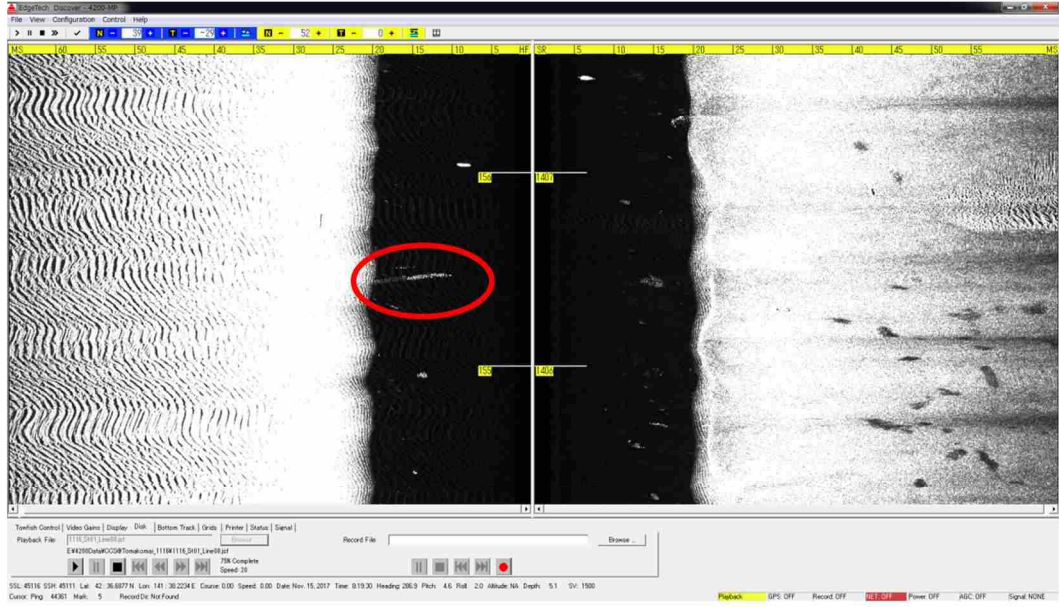
No.	St. 01-1406				
調査結果					
区域	St. 01	測線番号	8	緯度	42° 36.6829'
調査日	平成29年11月16日	カット番号	1406	経度	141° 38.2642'

備考	気泡噴出と似た反応が得られた。

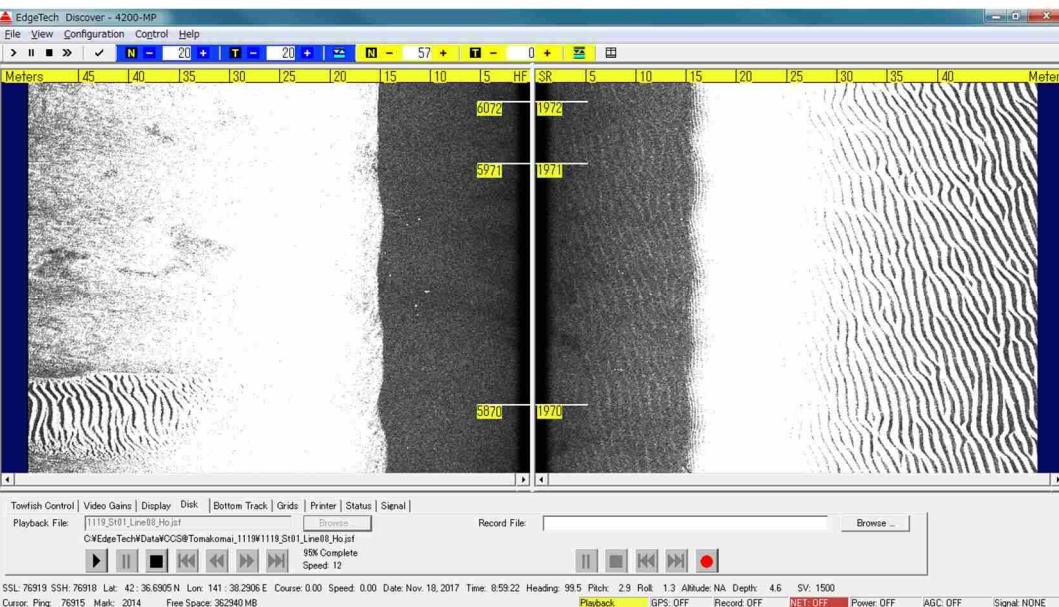
No.	St. 01-1406				
再測結果					
区域	St. 01	測線番号	8	緯度	42° 36.6829'
調査日	平成29年11月19日	カット番号	1970	経度	141° 38.2642'

備考	再測の結果、気泡とみられる反応は得られなかった。

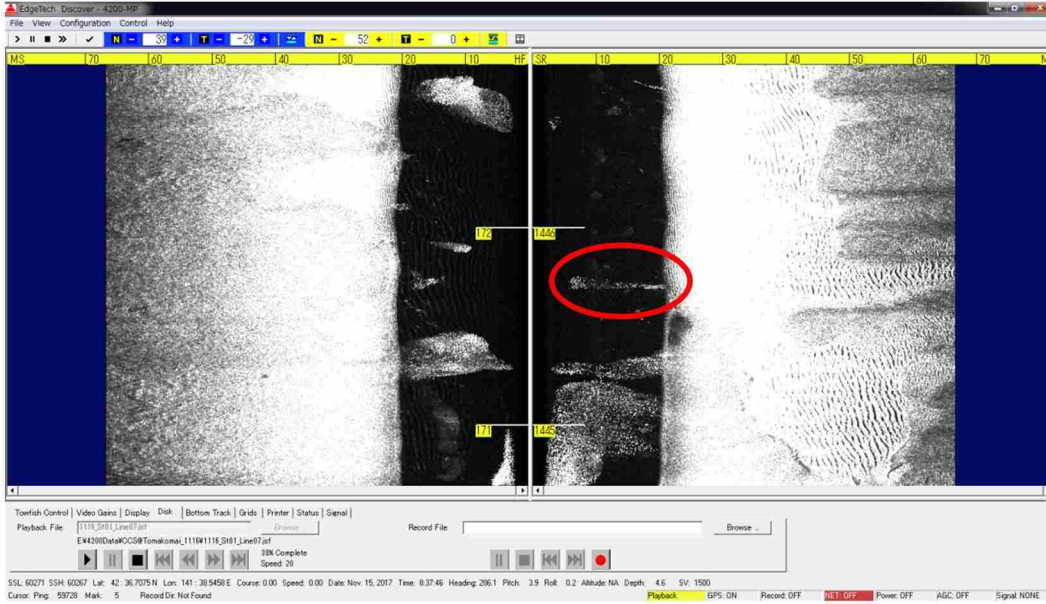
No.	St. 01-1445				
調査結果					
区域	St. 01	測線番号	7	緯度	42° 36.7130'
調査日	平成29年11月16日	カット番号	1445	経度	141° 38.5869'

備考 気泡噴出と似た反応が得られた。

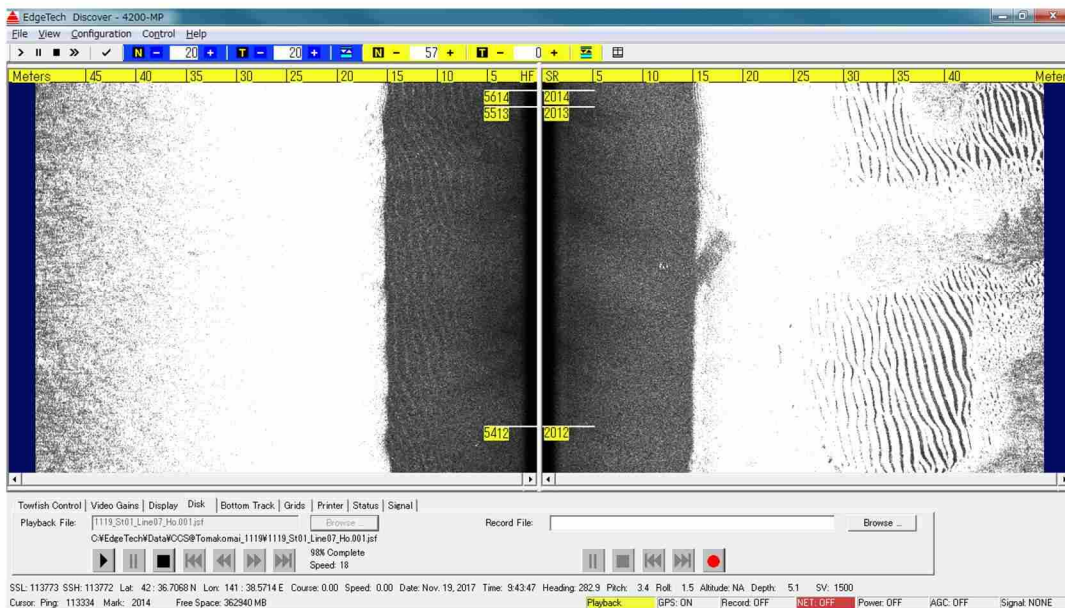
No.	St. 01-1445				
再測結果					
区域	St. 01	測線番号	7	緯度	42° 36.7130'
調査日	平成29年11月19日	カット番号	2012	経度	141° 38.5869'

備考 再測の結果、気泡とみられる反応は得られなかった。

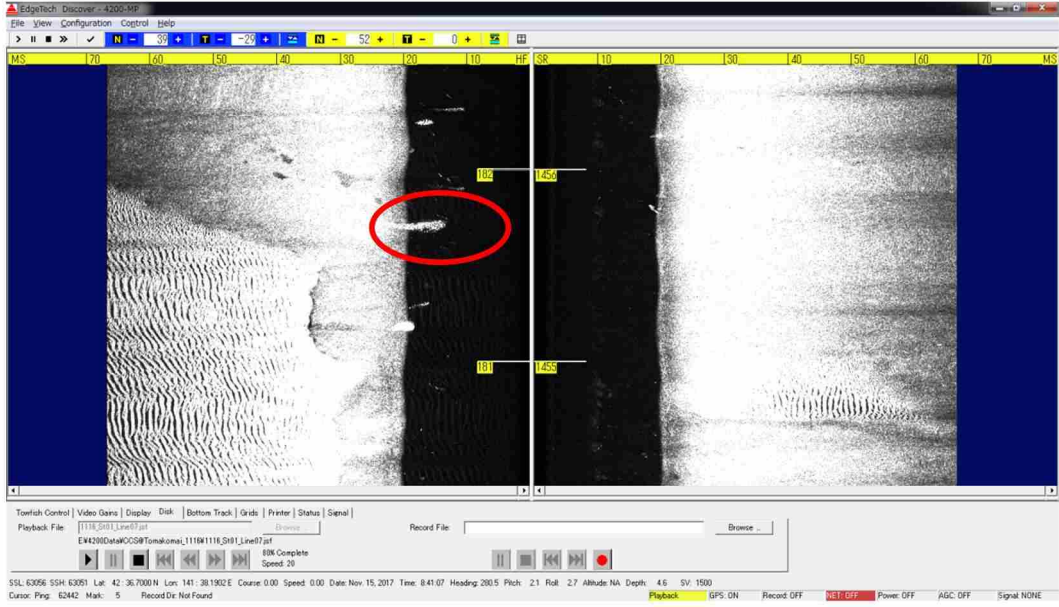
No.	St. 01-1455				
調査結果					
区域	St. 01	測線番号	7	緯度	42° 36.6937'
調査日	平成29年11月16日	カット番号	1455	経度	141° 38.2195'

備考	気泡噴出と似た反応が得られた。

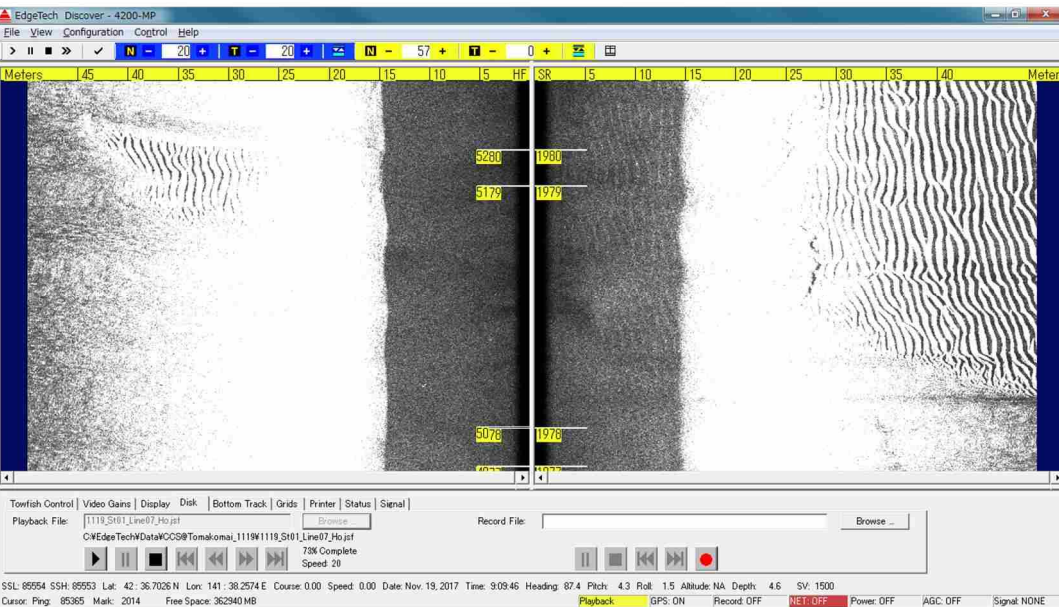
No.	St. 01-1455				
再測結果					
区域	St. 01	測線番号	7	緯度	42° 36.6937'
調査日	平成29年11月19日	カット番号	1978	経度	141° 38.2195'

備考	再測の結果、気泡とみられる反応は得られなかった。

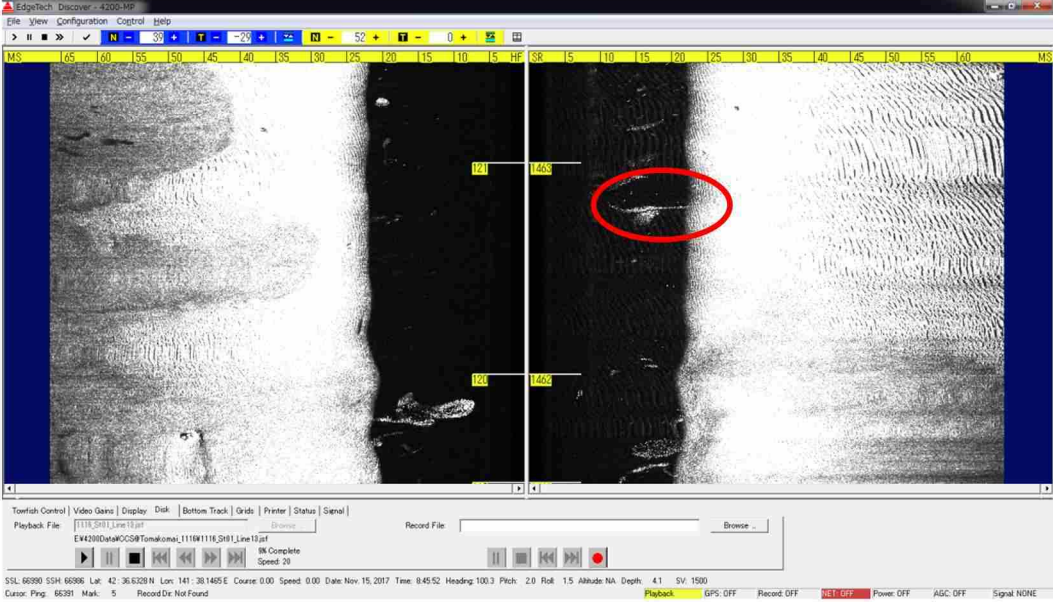
No.	St. 01-1462				
調査結果					
区域	St. 01	測線番号	13	緯度	42° 36.6255'
調査日	平成29年11月16日	カット番号	1462	経度	141° 38.1195'

備考	気泡噴出と似た反応が得られた。

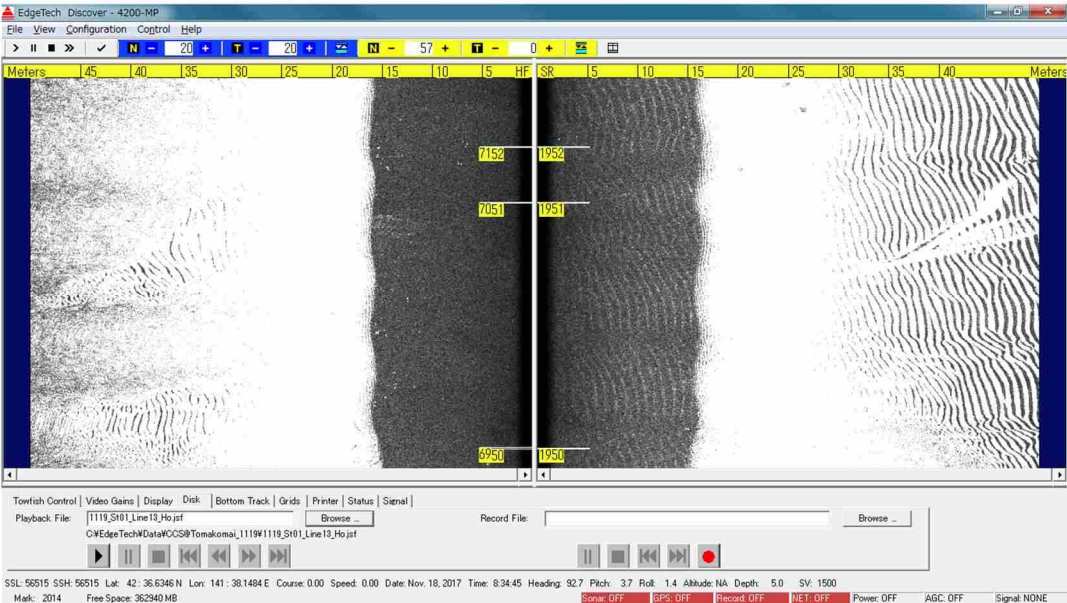
No.	St. 01-1462				
再測結果					
区域	St. 01	測線番号	13	緯度	42° 36.6255'
調査日	平成29年11月19日	カット番号	1950	経度	141° 38.1195'

備考	再測の結果、気泡とみられる反応は得られなかった。

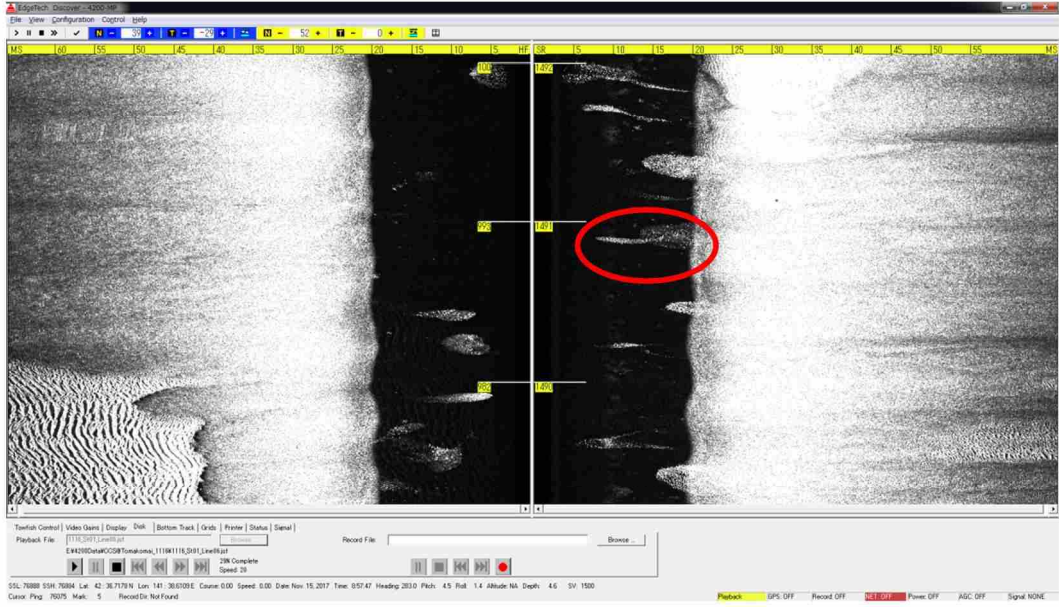
No.	St. 01-1490				
調査結果					
区域	St. 01	測線番号	6	緯度	42° 36. 7230'
調査日	平成29年11月16日	カット番号	1490	経度	141° 38. 6549'

備考	気泡噴出と似た反応が得られた。

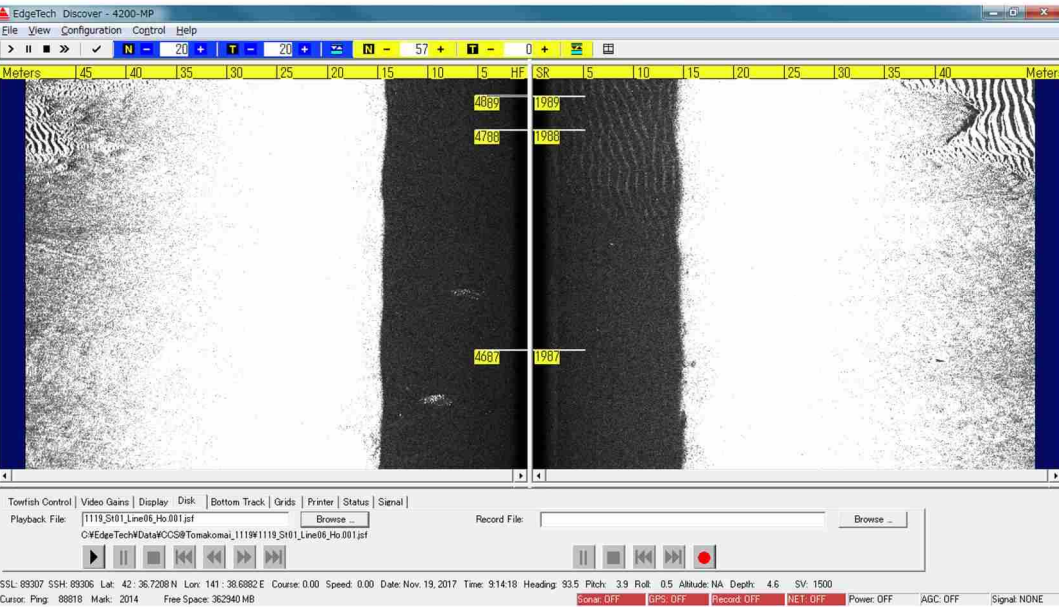
No.	St. 01-1490				
再測結果					
区域	St. 01	測線番号	6	緯度	42° 36. 7230'
調査日	平成29年11月19日	カット番号	1987	経度	141° 38. 6549'

備考	再測の結果、気泡とみられる反応は得られなかった。

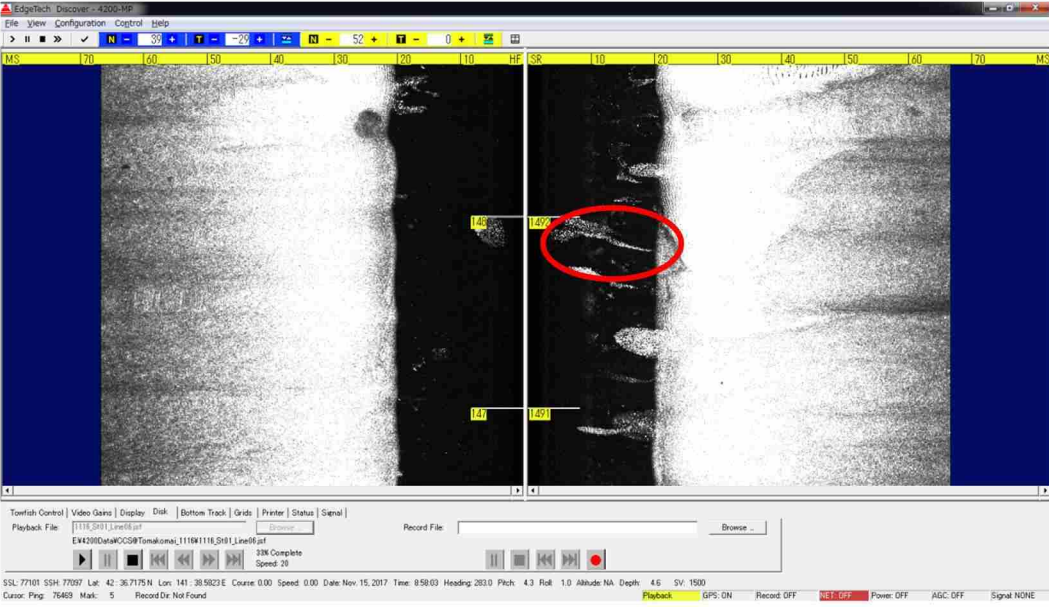
No.	St. 01-1491				
調査結果					
区域	St. 01	測線番号	6	緯度	42° 36.7233'
調査日	平成29年11月16日	カット番号	1491	経度	141° 38.6181'

備考	気泡噴出と似た反応が得られた。

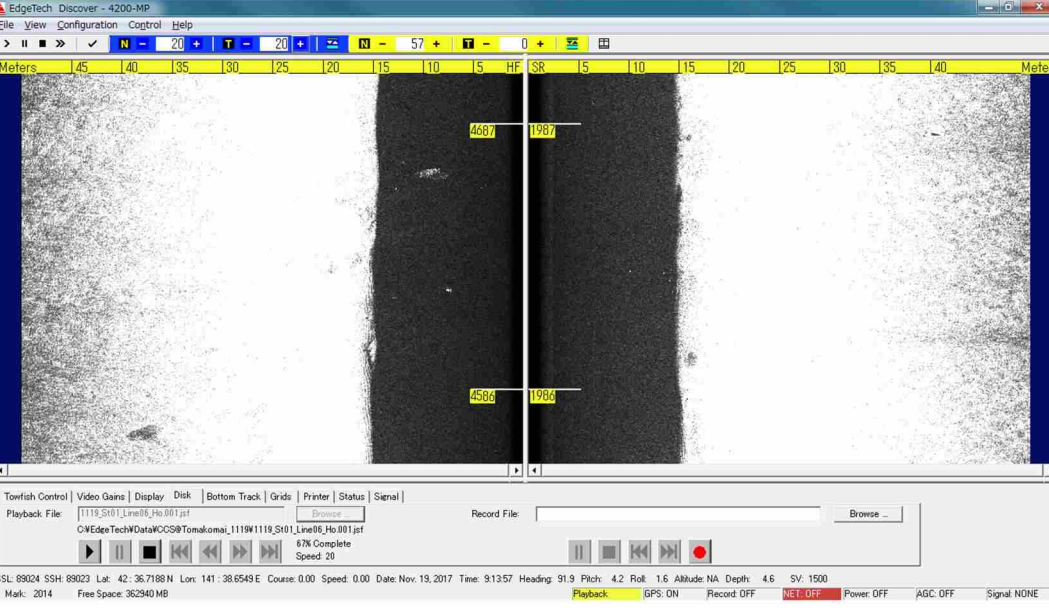
No.	St. 01-1491				
再測結果					
区域	St. 01	測線番号	6	緯度	42° 36.7233'
調査日	平成29年11月19日	カット番号	1986	経度	141° 38.6181'

備考	再測の結果、気泡とみられる反応は得られなかった。

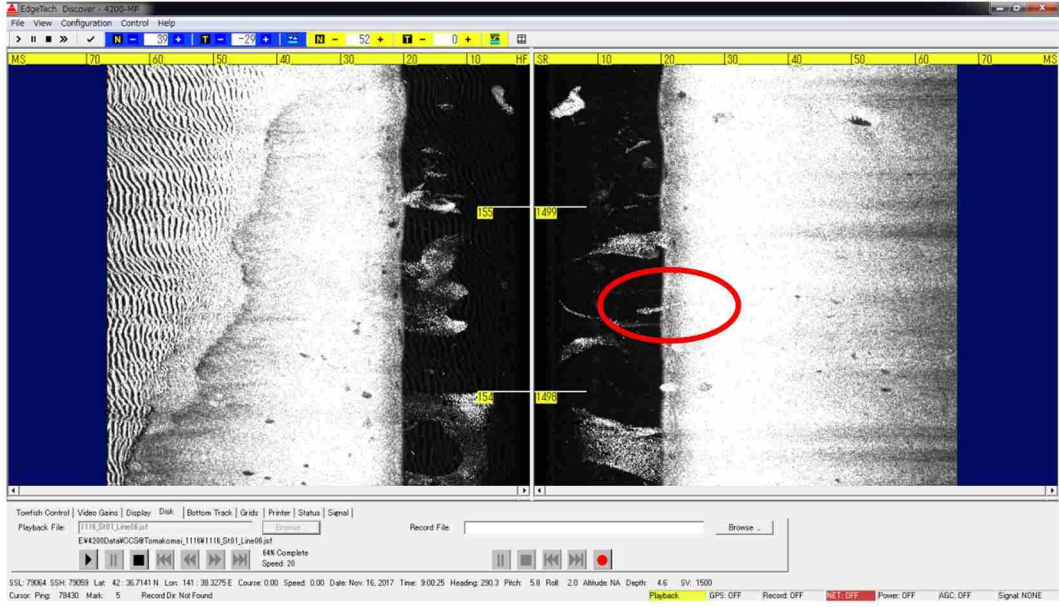
No.	St. 01-1498				
調査結果					
区域	St. 01	測線番号	6	緯度	42° 36. 7219'
調査日	平成29年11月16日	カット番号	1498	経度	141° 38. 3790'

備考	気泡噴出と似た反応が得られた。

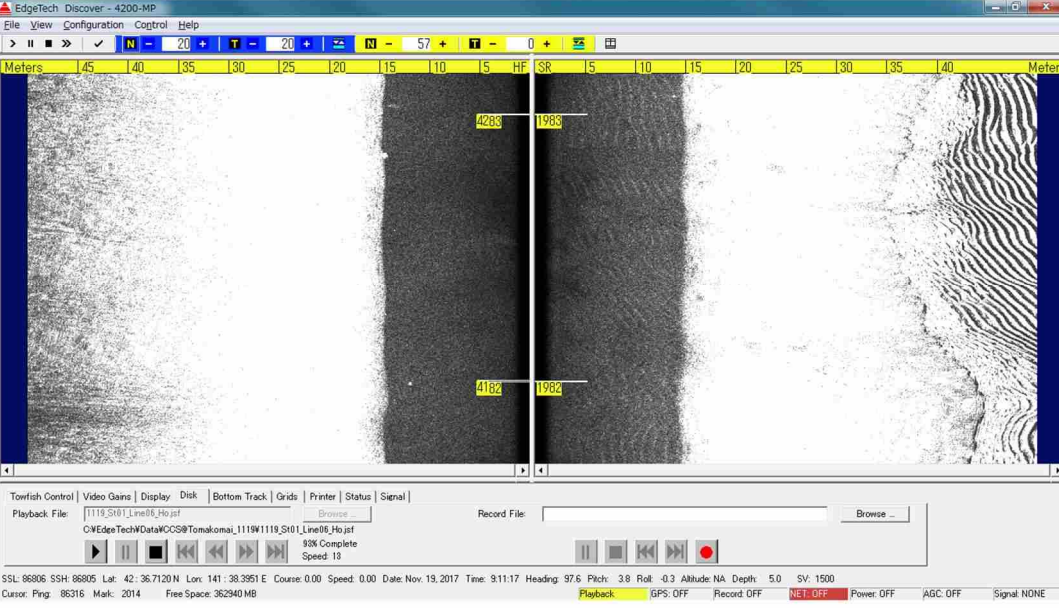
No.	St. 01-1498				
再測結果					
区域	St. 01	測線番号	6	緯度	42° 36. 7219'
調査日	平成29年11月19日	カット番号	1982	経度	141° 38. 3790'

備考	再測の結果、気泡とみられる反応は得られなかった。

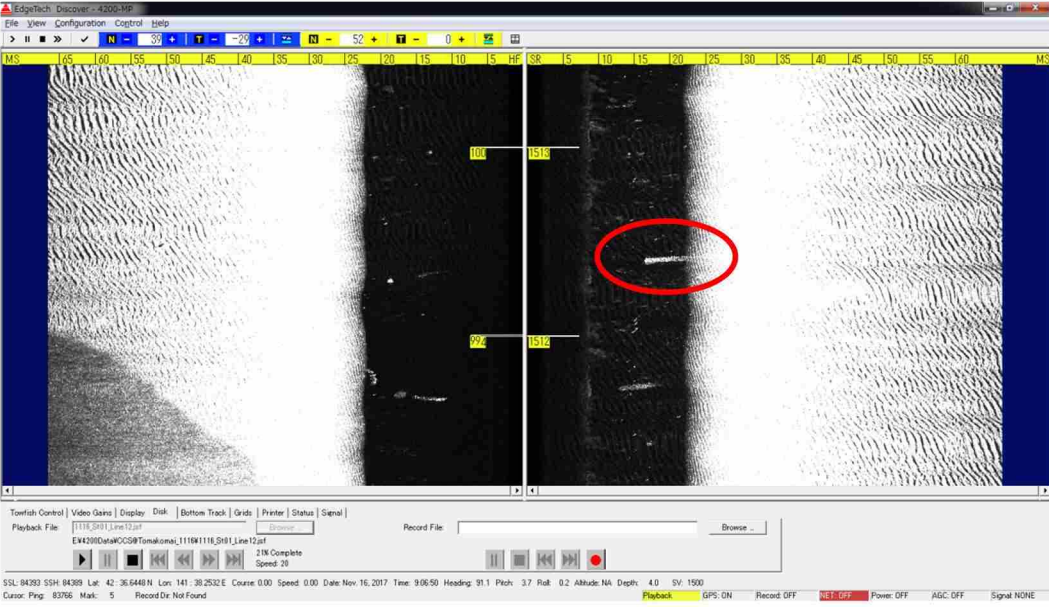
No.	St. 01-1512				
調査結果					
区域	St. 01	測線番号	12	緯度	42° 36.6372'
調査日	平成29年11月16日	カット番号	1512	経度	141° 38.2144'

備考	気泡噴出と似た反応が得られた。

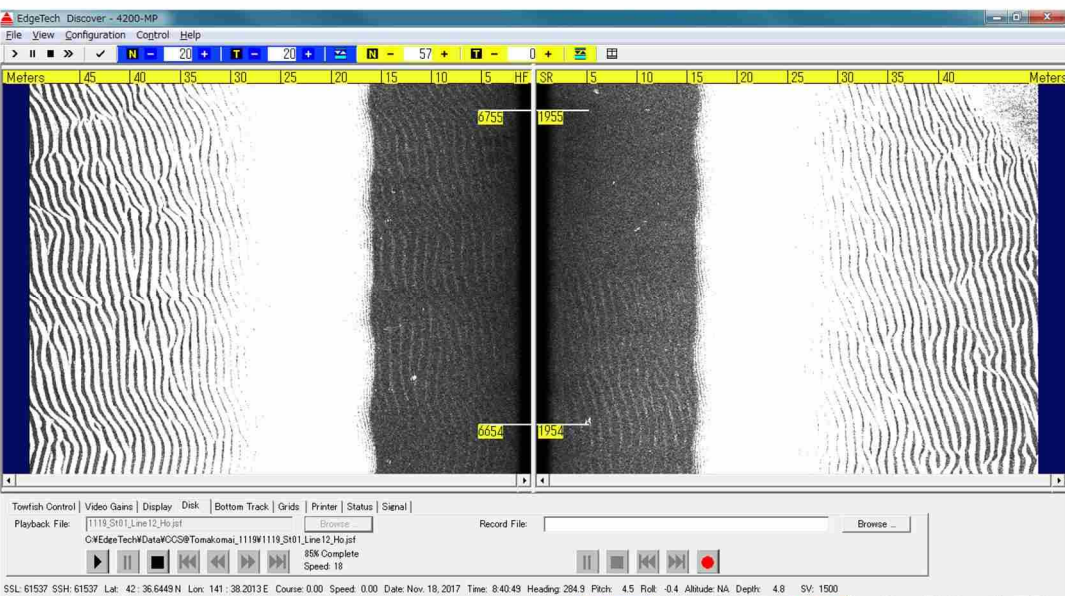
No.	St. 01-1512				
再測結果					
区域	St. 01	測線番号	12	緯度	42° 36.6372'
調査日	平成29年11月19日	カット番号	1954	経度	141° 38.2144'

備考	再測の結果、気泡とみられる反応は得られなかった。

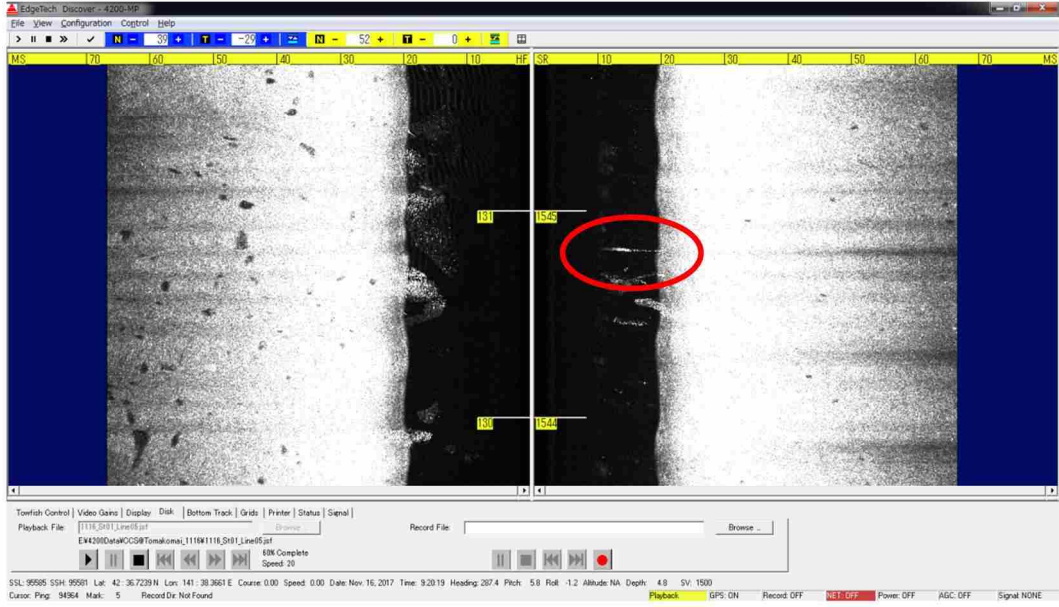
No.	St. 01-1544				
調査結果					
区域	St. 01	測線番号	5	緯度	42° 36.7310'
調査日	平成29年11月16日	カット番号	1544	経度	141° 38.3980'

備考	気泡噴出と似た反応が得られた。

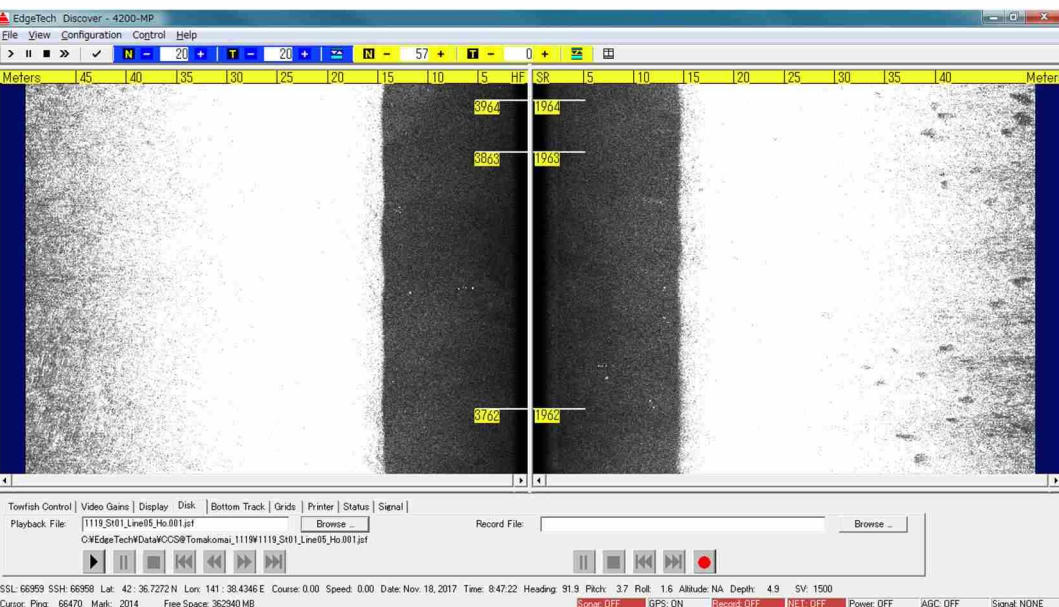
No.	St. 01-1544				
再測結果					
区域	St. 01	測線番号	5	緯度	42° 36.7310'
調査日	平成29年11月19日	カット番号	1962	経度	141° 38.3980'

備考	再測の結果、気泡とみられる反応は得られなかった。
