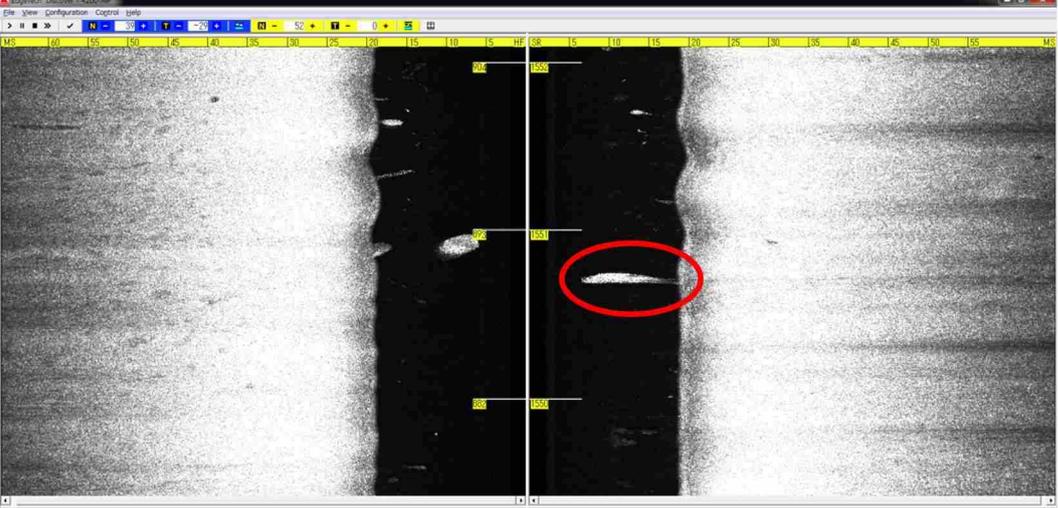
No.	St. 01-1550				
調査結果					
区域	St. 01	測線番号	5	緯度	42° 36.7258'
調査日	平成29年11月16日	カット番号	1550	経度	141° 38.1838'

備考	気泡噴出と似た反応が得られた。

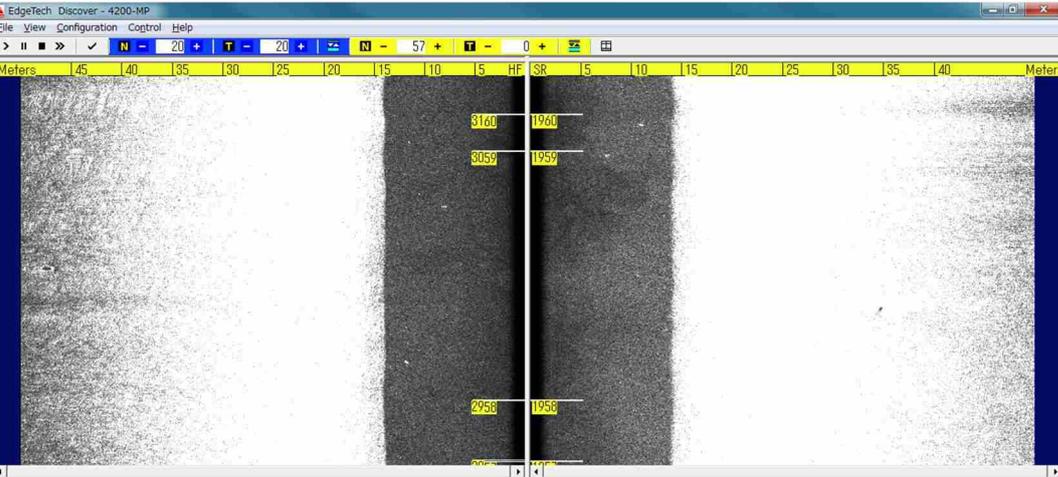
No.	St. 01-1550				
再測結果					
区域	St. 01	測線番号	5	緯度	42° 36.7258'
調査日	平成29年11月19日	カット番号	1958	経度	141° 38.1838'

備考	再測の結果、気泡とみられる反応は得られなかった。

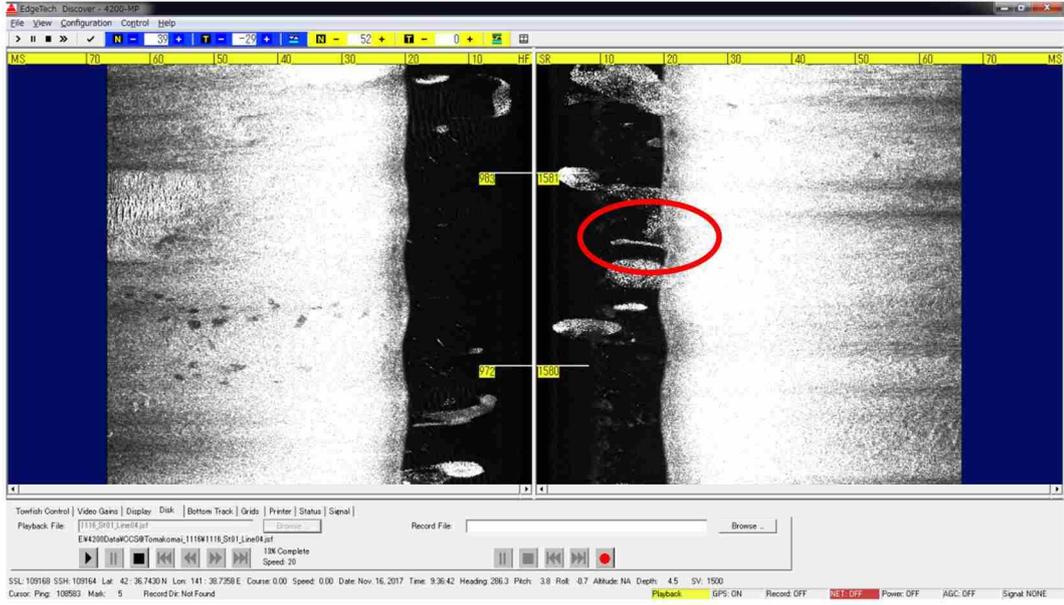
No.	St. 01-1580				
調査結果					
区域	St. 01	測線番号	4	緯度	42° 36.7475'
調査日	平成29年11月16日	カット番号	1580	経度	141° 38.7740'

備考	気泡噴出と似た反応が得られた。

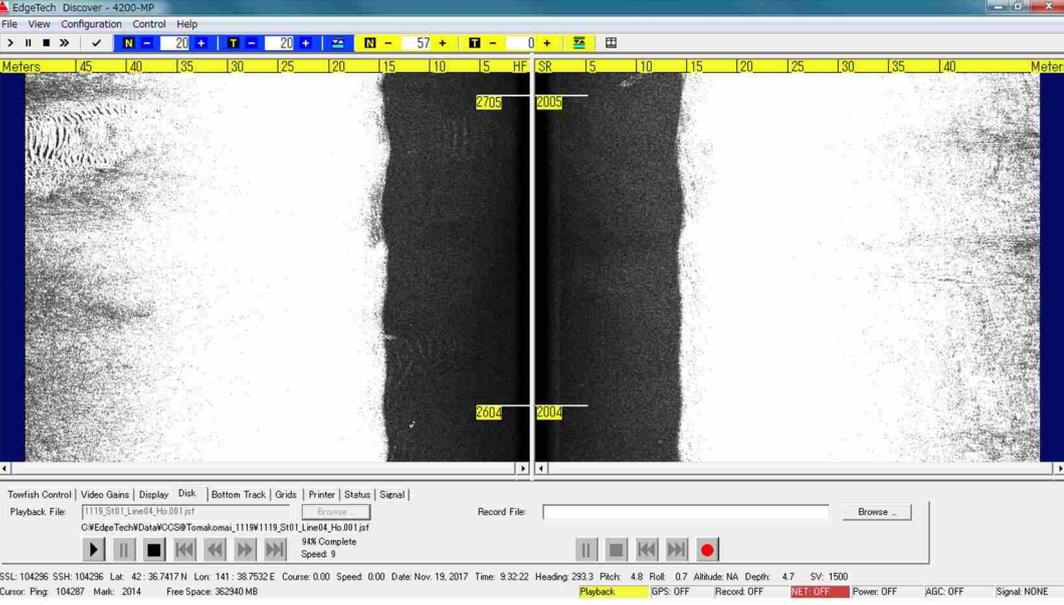
No.	St. 01-1580				
再測結果					
区域	St. 01	測線番号	4	緯度	42° 36.7475'
調査日	平成29年11月19日	カット番号	2004	経度	141° 38.7740'

備考	再測の結果、気泡とみられる反応は得られなかった。

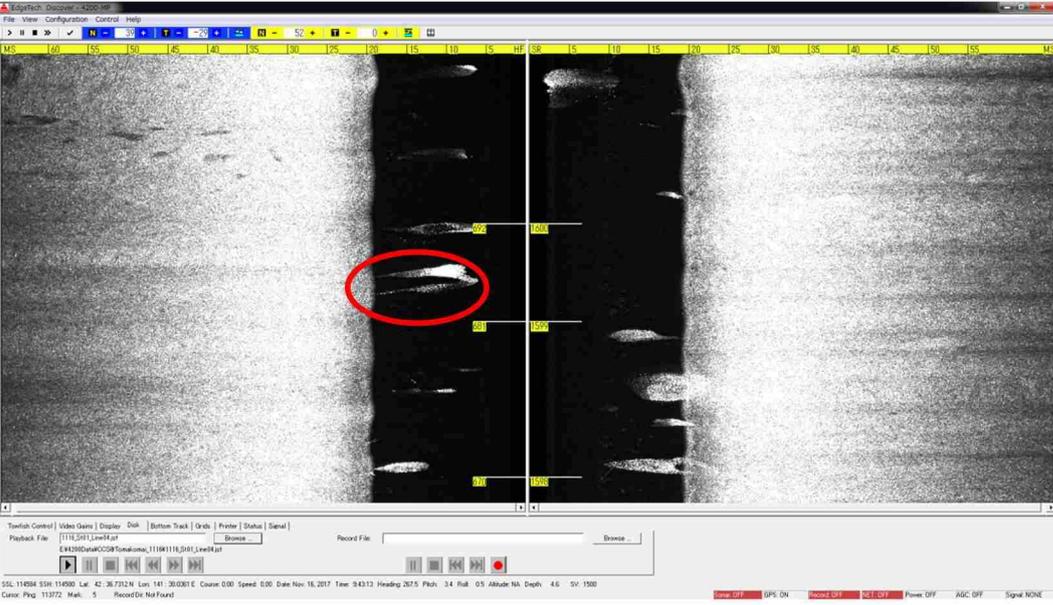
No.	St. 01-1599				
調査結果					
区域	St. 01	測線番号	4	緯度	42° 36.7258'
調査日	平成29年11月16日	カット番号	1599	経度	141° 38.0852'

備考	気泡噴出と似た反応が得られた。

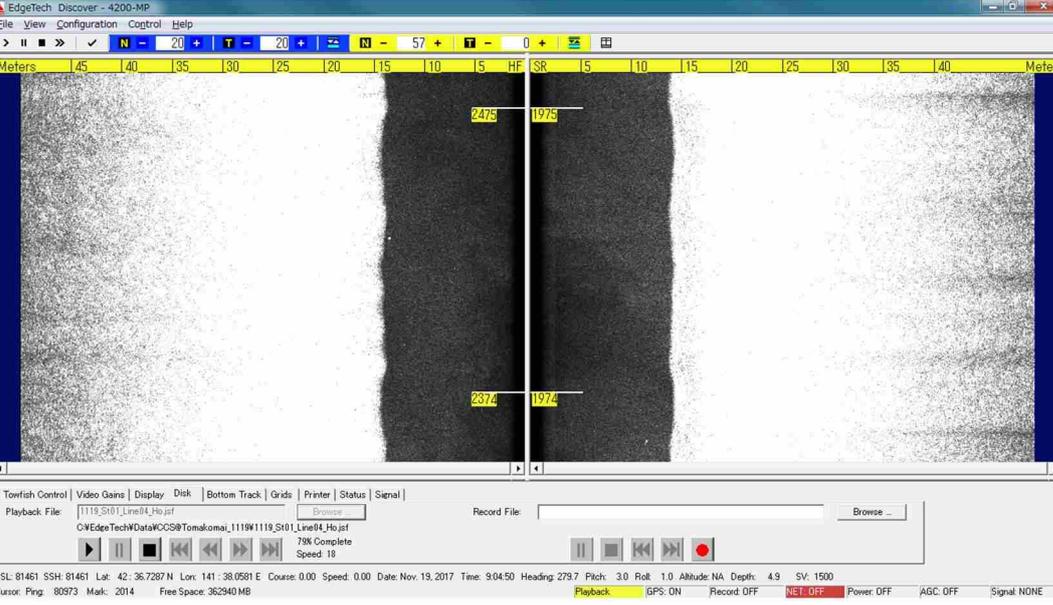
No.	St. 01-1599				
再測結果					
区域	St. 01	測線番号	4	緯度	42° 36.7258'
調査日	平成29年11月19日	カット番号	1974	経度	141° 38.0852'

備考	再測の結果、気泡とみられる反応は得られなかった。

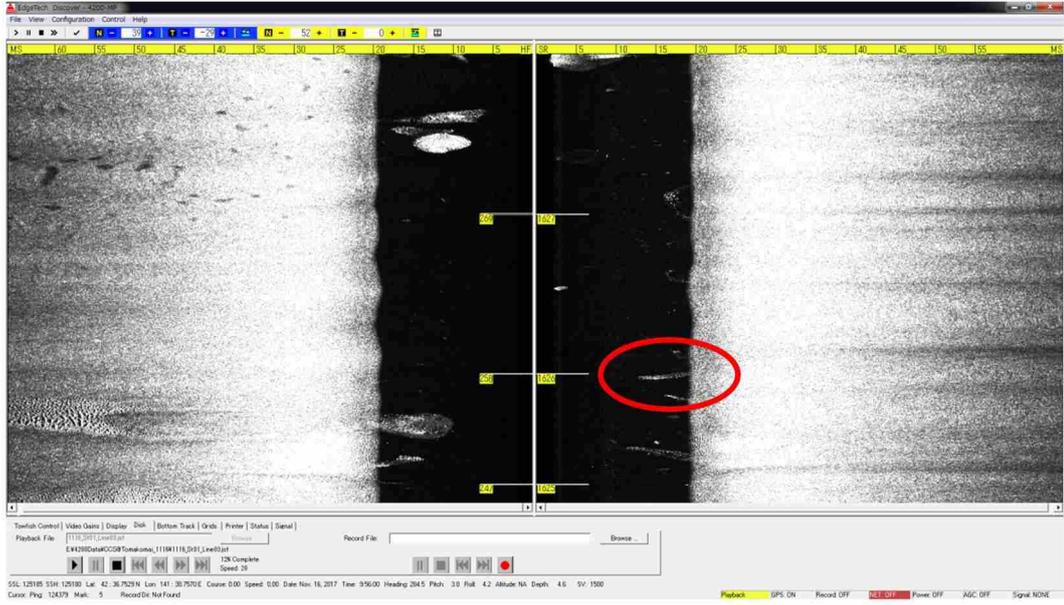
No.	St. 01-1625				
調査結果					
区域	St. 01	測線番号	3	緯度	42° 36.7619'
調査日	平成29年11月16日	カット番号	1625	経度	141° 38.8322'

備考	気泡噴出と似た反応が得られた。

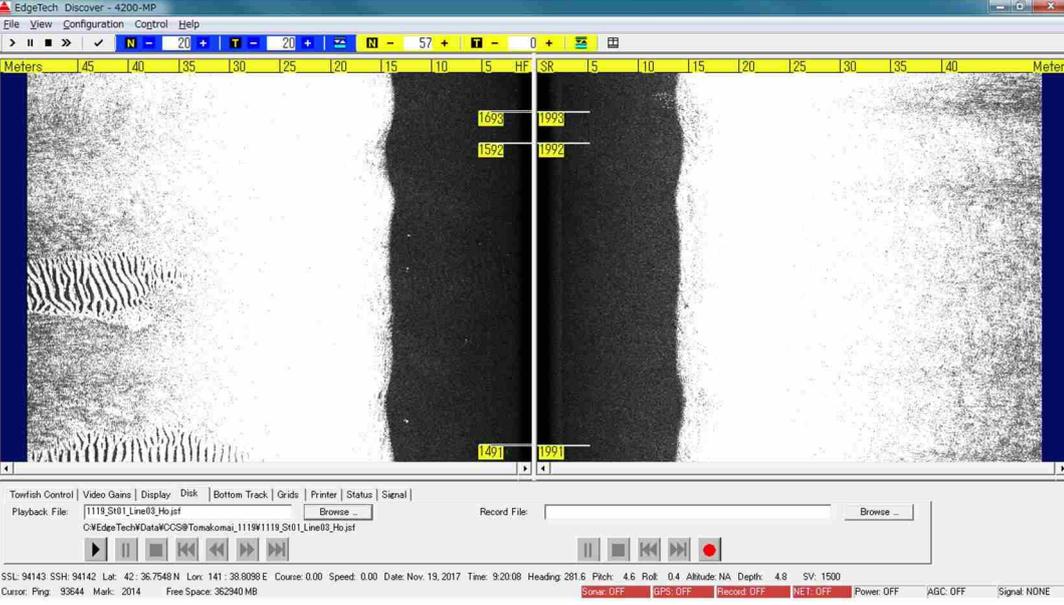
No.	St. 01-1625				
再測結果					
区域	St. 01	測線番号	3	緯度	42° 36.7619'
調査日	平成29年11月19日	カット番号	1991	経度	141° 38.8322'

備考	再測の結果、気泡とみられる反応は得られなかった。

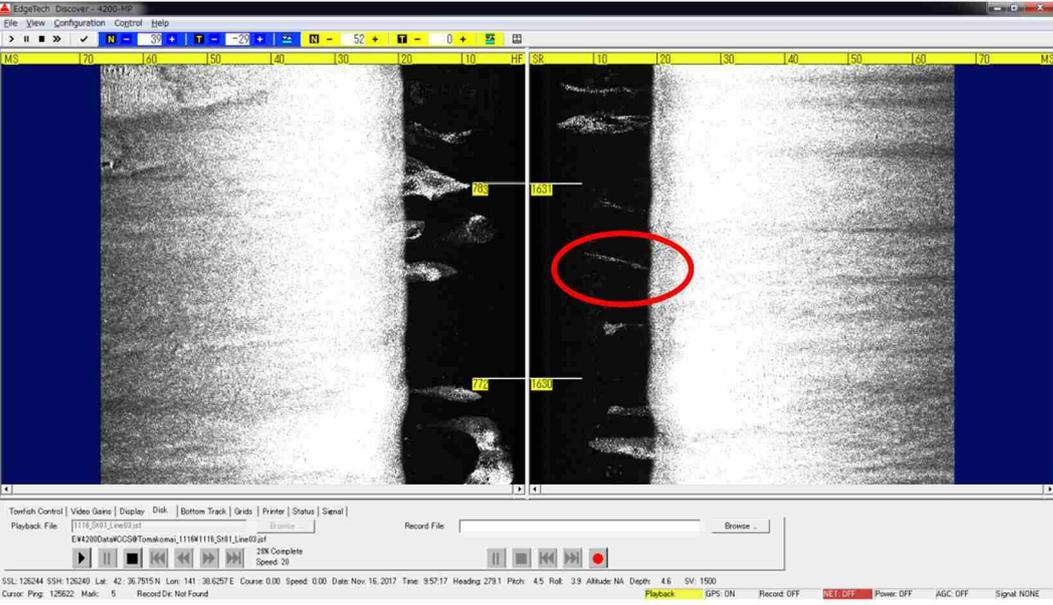
No.	St. 01-1630				
調査結果					
区域	St. 01	測線番号	3	緯度	42° 36.7566'
調査日	平成29年11月16日	カット番号	1630	経度	141° 38.6621'

備考	気泡噴出と似た反応が得られた。

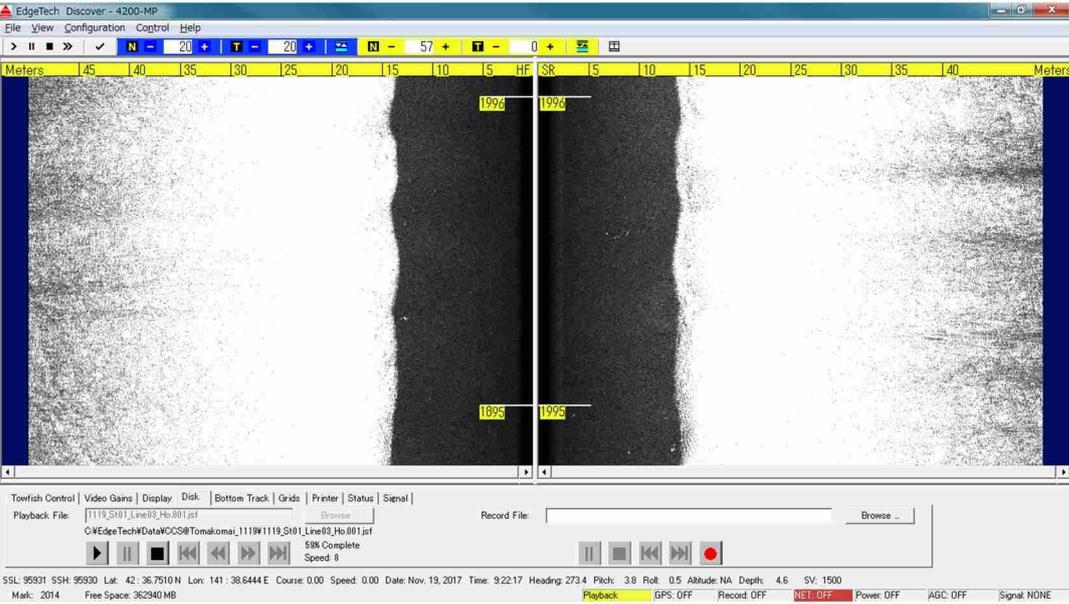
No.	St. 01-1630				
再測結果					
区域	St. 01	測線番号	3	緯度	42° 36.7566'
調査日	平成29年11月19日	カット番号	1995	経度	141° 38.6621'

備考	再測の結果、気泡とみられる反応は得られなかった。

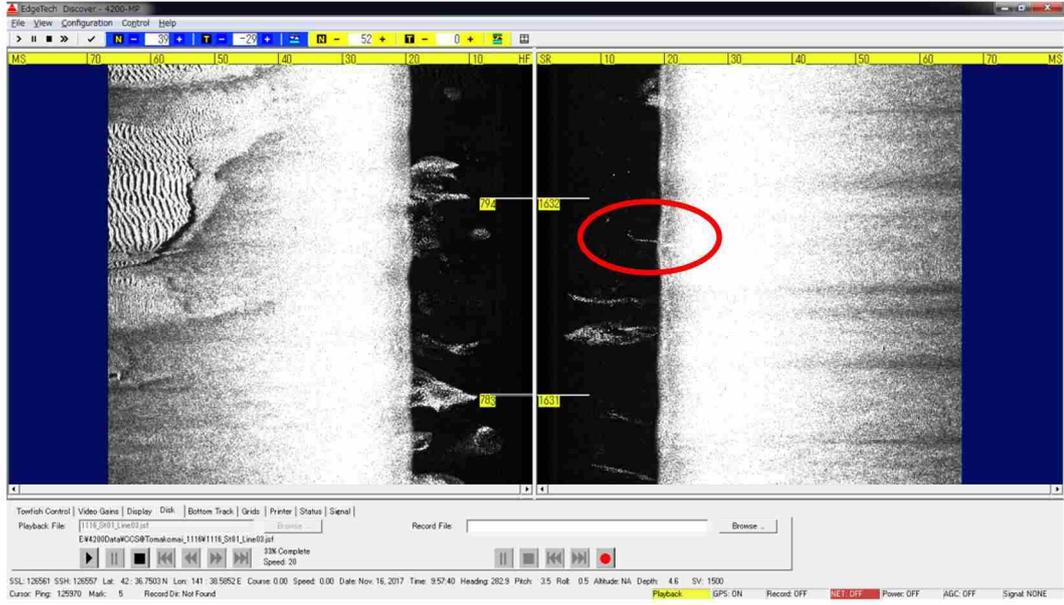
No.	St. 01-1631				
調査結果					
区域	St. 01	測線番号	3	緯度	42° 36.7579'
調査日	平成29年11月16日	カット番号	1631	経度	141° 38.6195'

備考	気泡噴出と似た反応が得られた。

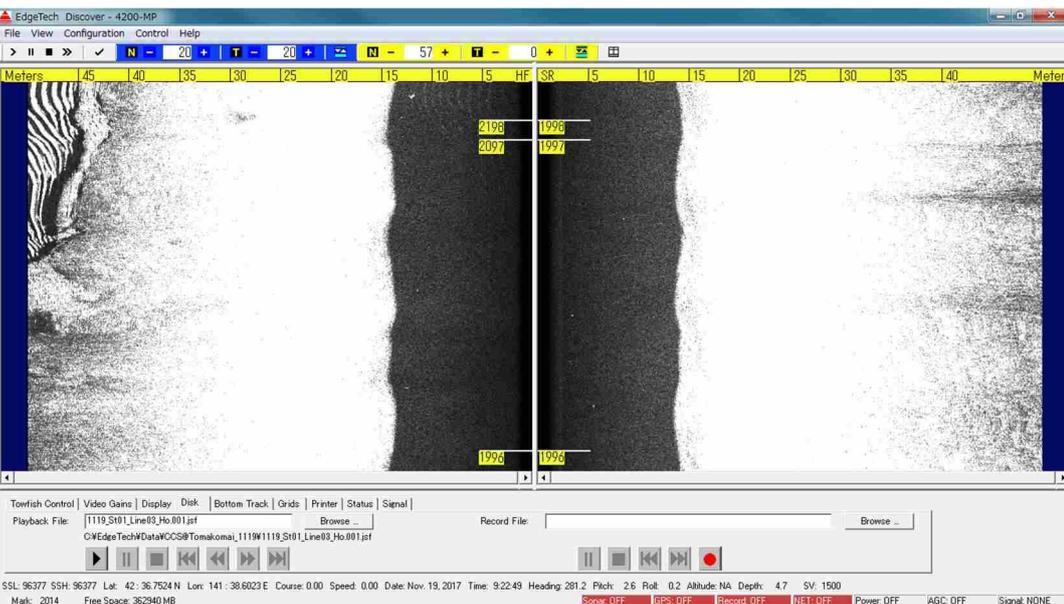
No.	St. 01-1631				
再測結果					
区域	St. 01	測線番号	3	緯度	42° 36.7579'
調査日	平成29年11月19日	カット番号	1996	経度	141° 38.6195'

備考	再測の結果、気泡とみられる反応は得られなかった。

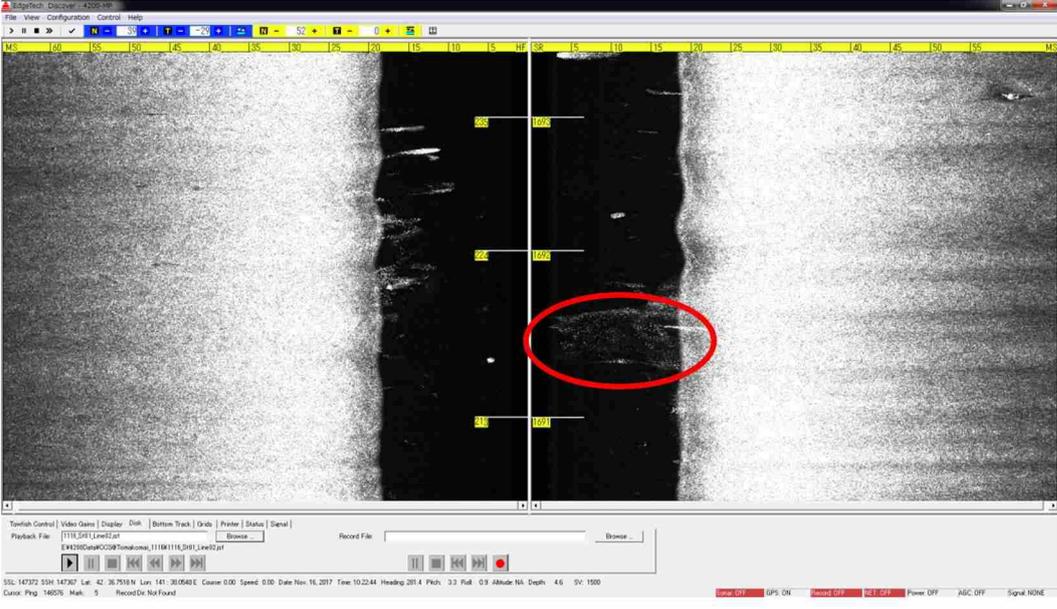
No.	St. 01-1691				
調査結果					
区域	St. 01	測線番号	2	緯度	42° 36.7592'
調査日	平成29年11月16日	カット番号	1691	経度	141° 38.1247'

備考	気泡噴出と似た反応が得られた。

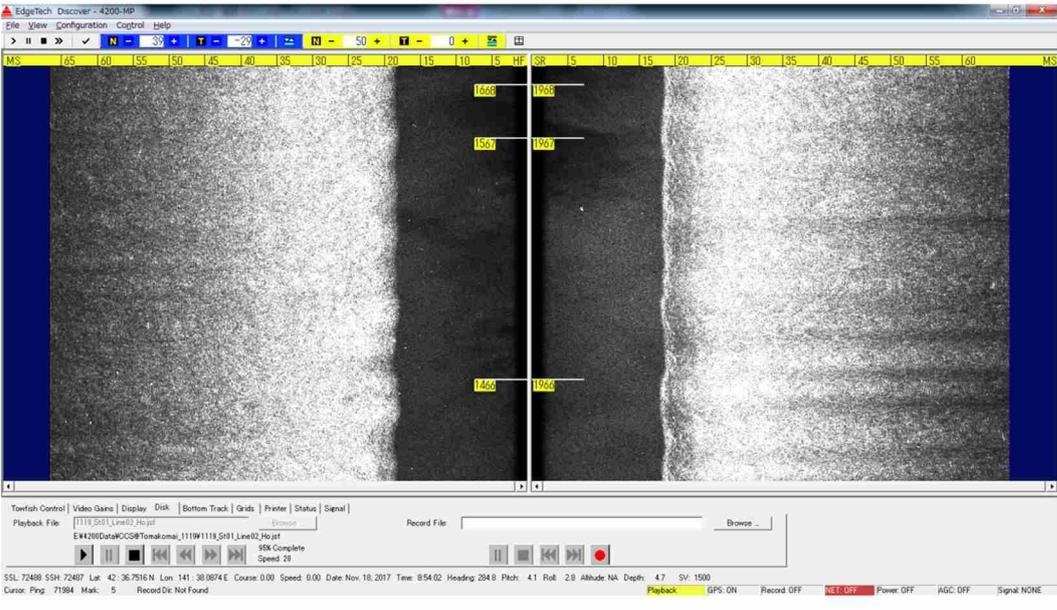
No.	St. 01-1691				
再測結果					
区域	St. 01	測線番号	2	緯度	42° 36.7592'
調査日	平成29年11月19日	カット番号	1966	経度	141° 38.1247'

備考	再測の結果、気泡とみられる反応は得られなかった。

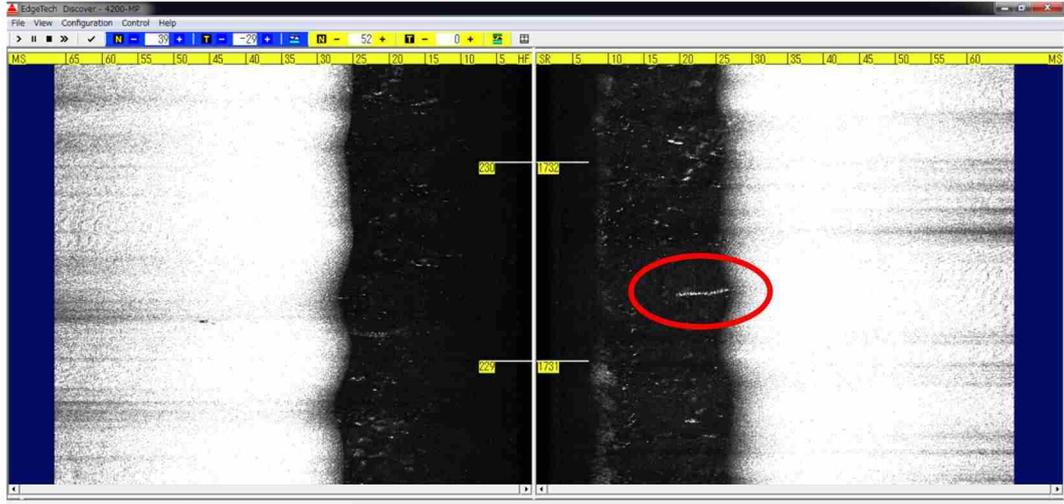
No.	St. 01-1731				
調査結果					
区域	St. 01	測線番号	54	緯度	42° 36.4414'
調査日	平成29年11月16日	カット番号	1731	経度	141° 38.1393'

備考	気泡噴出と似た反応が得られた。

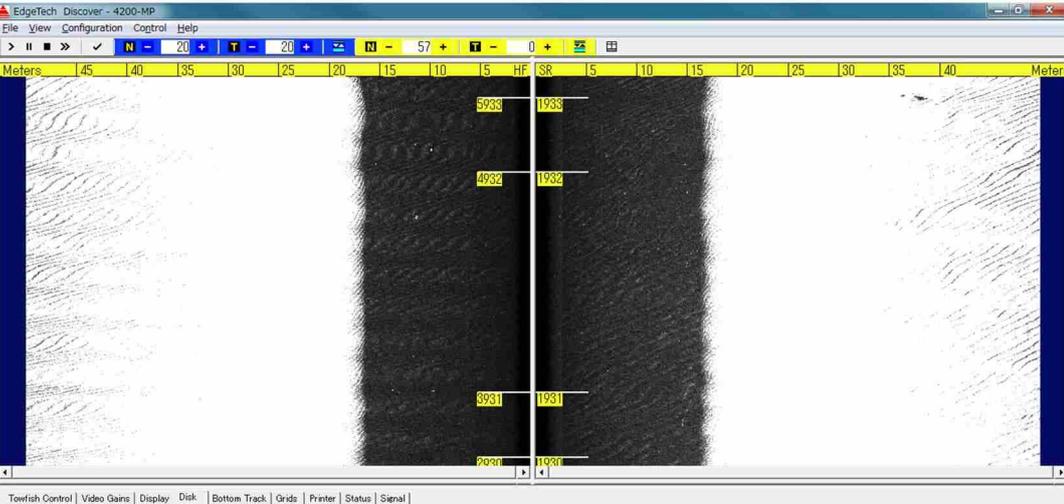
No.	St. 01-1731				
再測結果					
区域	St. 01	測線番号	54	緯度	42° 36.4414'
調査日	平成29年11月19日	カット番号	1931	経度	141° 38.1393'

備考	再測の結果、気泡とみられる反応は得られなかった。

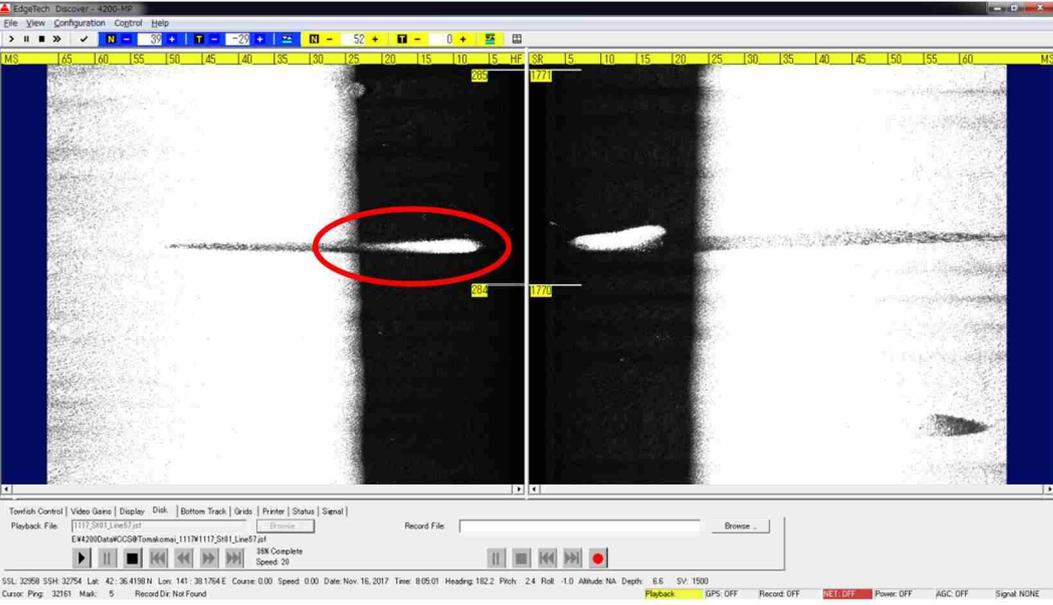
No.	St. 01-1770				
調査結果					
区域	St. 01	測線番号	57	緯度	42° 36.4433'
調査日	平成29年11月17日	カット番号	1770	経度	141° 38.1841'

備考	気泡噴出と似た反応が得られた。

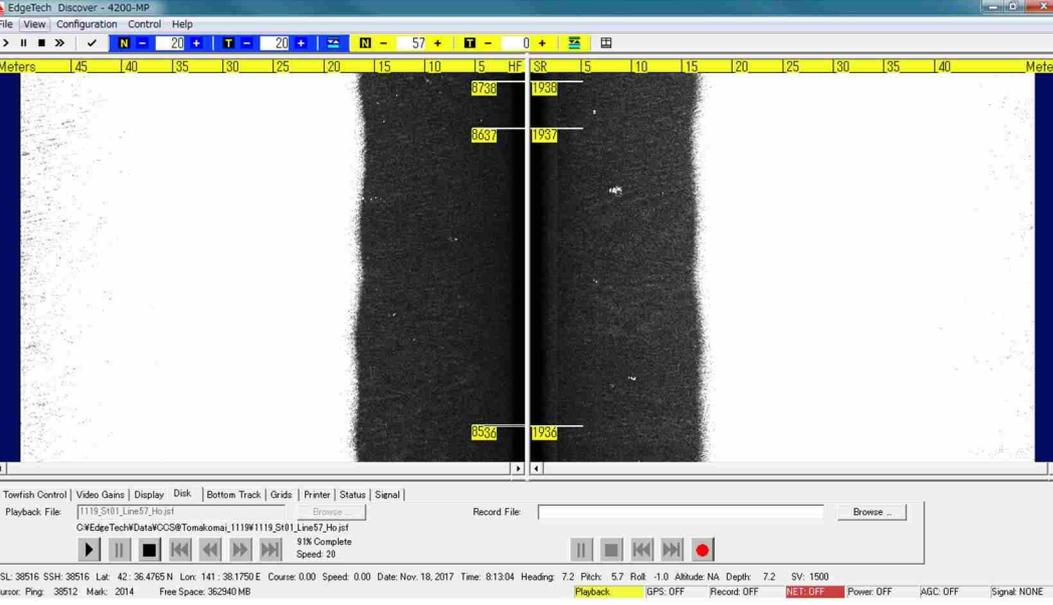
No.	St. 01-1770				
再測結果					
区域	St. 01	測線番号	57	緯度	42° 36.4433'
調査日	平成29年11月19日	カット番号	1936	経度	141° 38.1841'

備考	再測の結果、気泡とみられる反応は得られなかった。

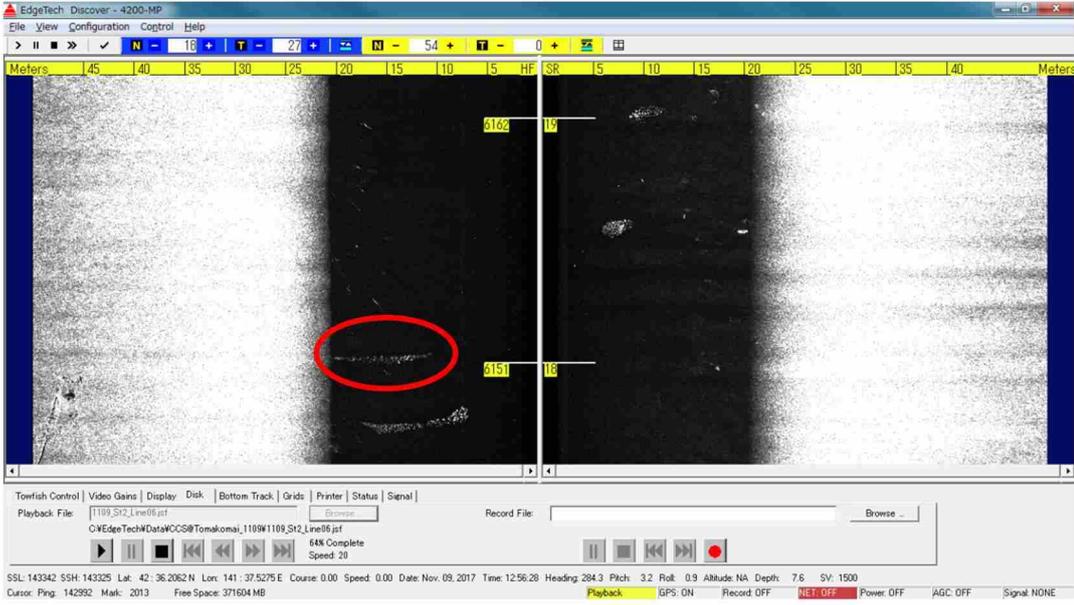
No.	St. 02-18				
調査結果					
区域	St. 02	測線番号	6	緯度	42° 36.1985'
調査日	平成29年11月9日	カット番号	18	経度	141° 37.5659'

備考	気泡噴出と似た反応が得られた。

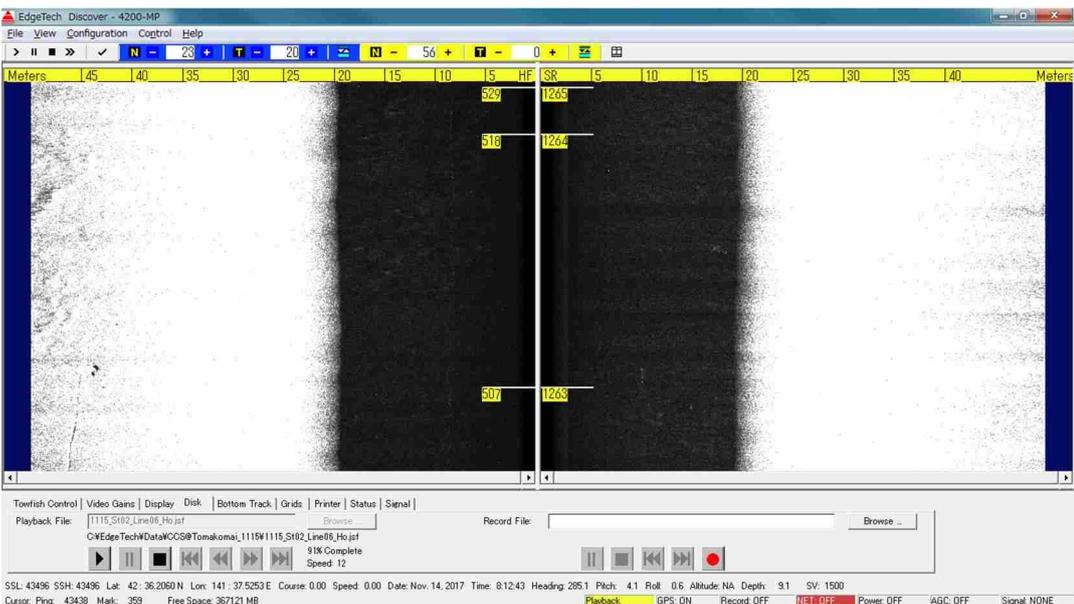
No.	St. 02-18				
再測結果					
区域	St. 02	測線番号	6	緯度	42° 36.1985'
調査日	平成29年11月15日	カット番号	1263	経度	141° 37.5659'

備考	再測の結果、気泡とみられる反応は得られなかった。

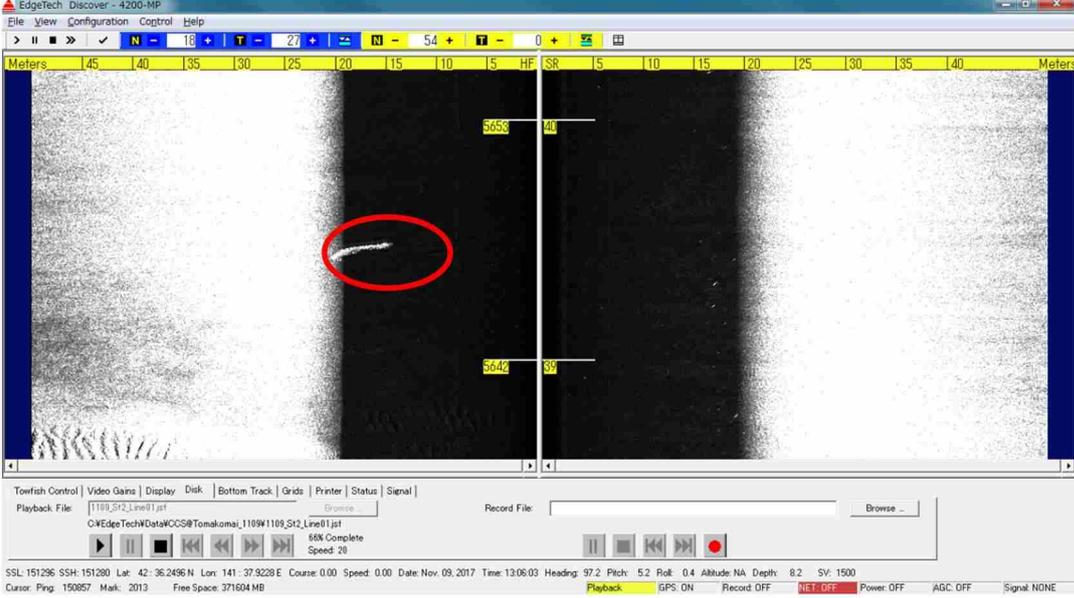
No.	St. 02-39				
調査結果					
区域	St. 02	測線番号	1	緯度	42° 36.2599'
調査日	平成29年11月9日	カット番号	39	経度	141° 37.8980'

備考	気泡噴出と似た反応が得られた。

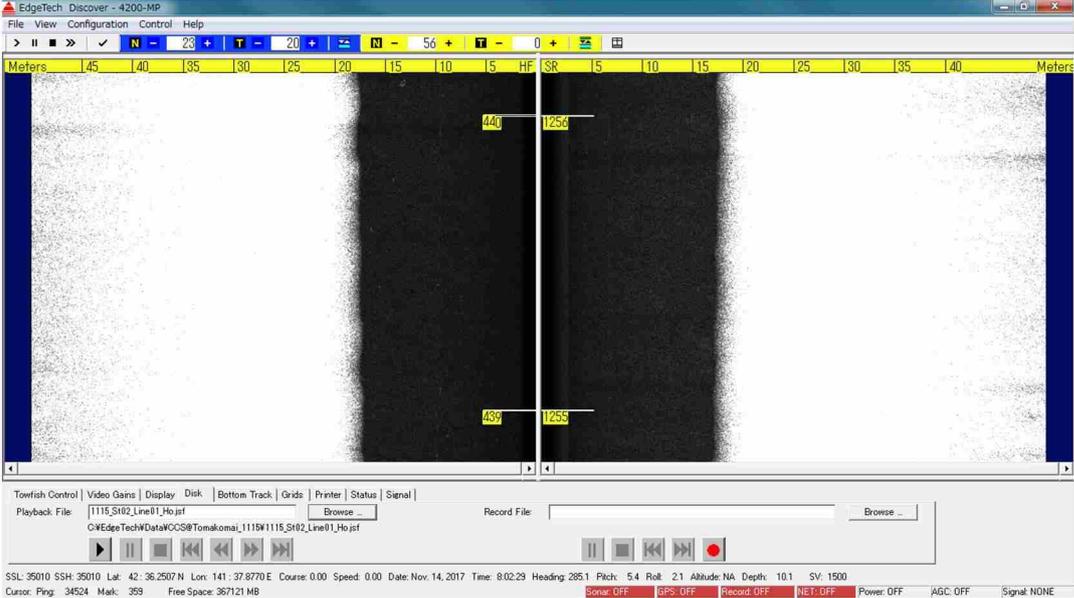
No.	St. 02-39				
再測結果					
区域	St. 02	測線番号	1	緯度	42° 36.2599'
調査日	平成29年11月15日	カット番号	1255	経度	141° 37.8980'

備考	再測の結果、気泡とみられる反応は得られなかった。

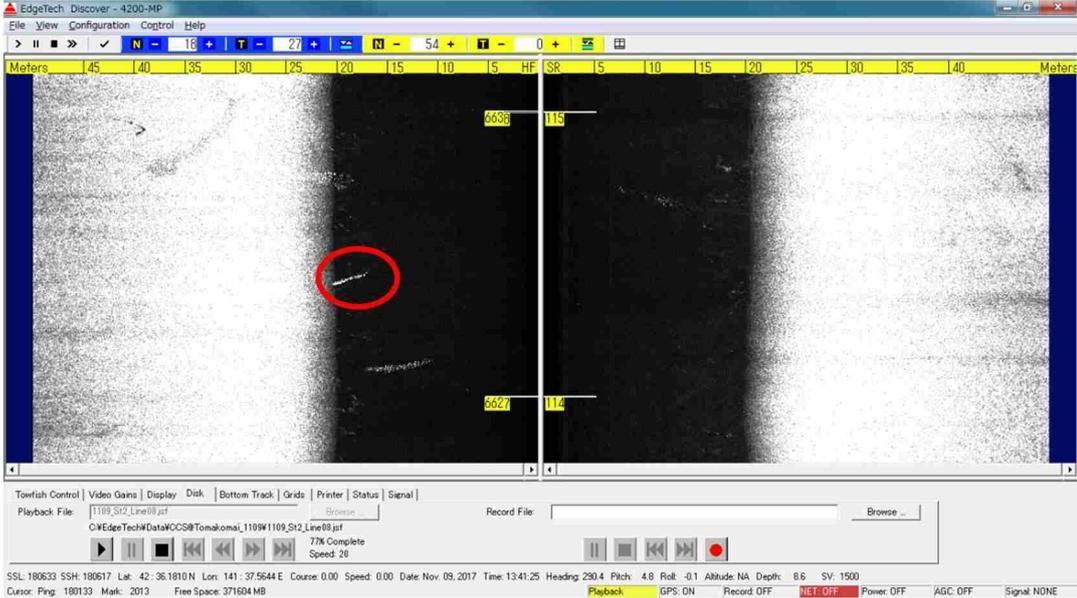
No.	St. 02-114				
調査結果					
区域	St. 02	測線番号	8	緯度	42° 36.1712'
調査日	平成29年11月9日	カット番号	114	経度	141° 36.5874'

備考	気泡噴出と似た反応が得られた。

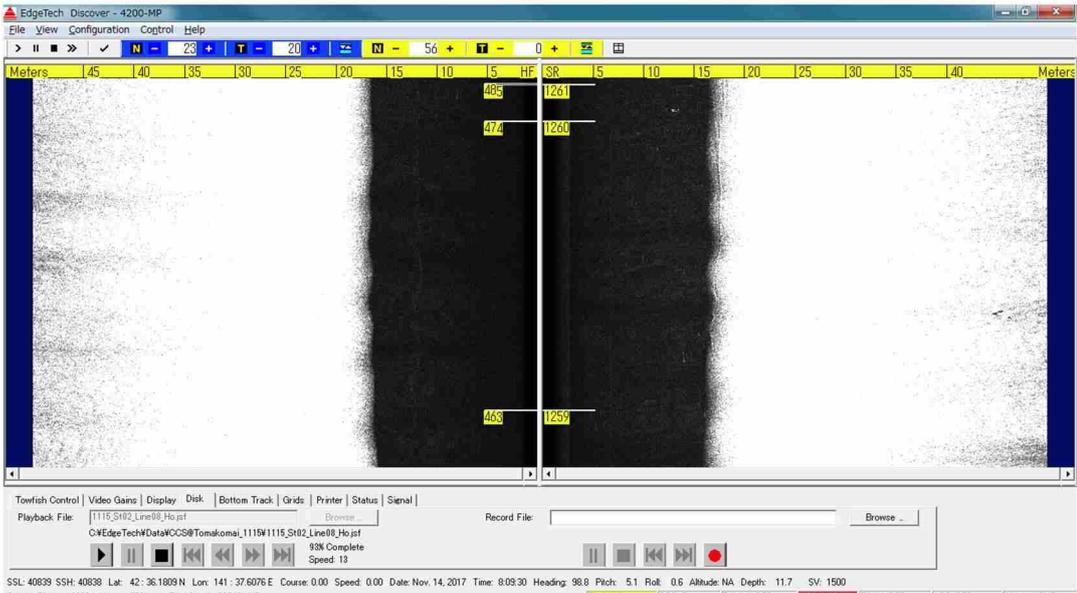
No.	St. 02-114				
再測結果					
区域	St. 02	測線番号	8	緯度	42° 36.1712'
調査日	平成29年11月15日	カット番号	1259	経度	141° 36.5874'

備考	再測の結果、気泡とみられる反応は得られなかった。

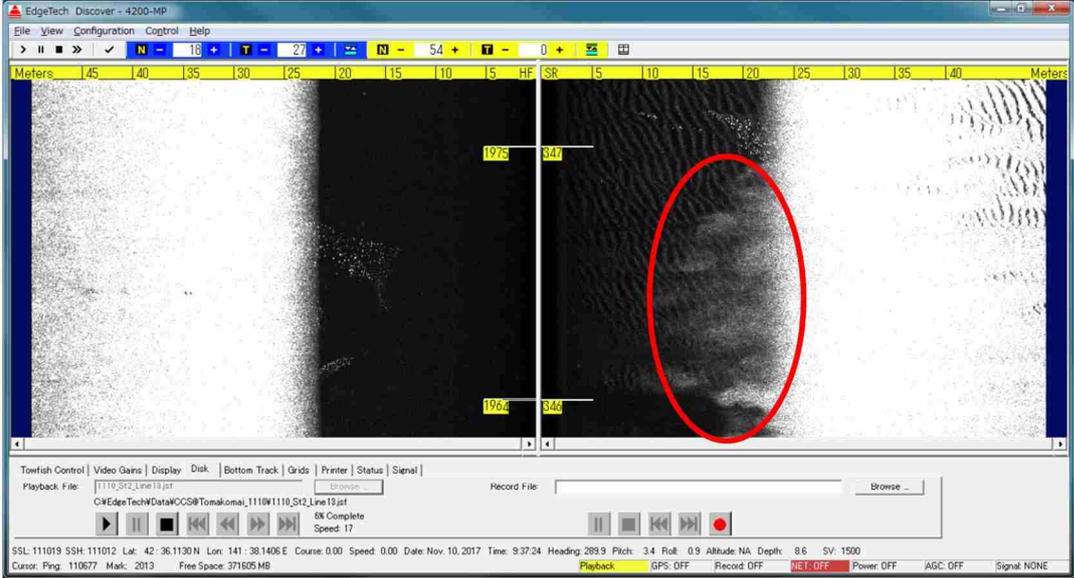
No.	St. 02-346				
調査結果					
区域	St. 02	測線番号	13	緯度	42° 36.1211'
調査日	平成29年11月10日	カット番号	346	経度	141° 38.1763'

備考	気泡噴出と似た反応が得られた。

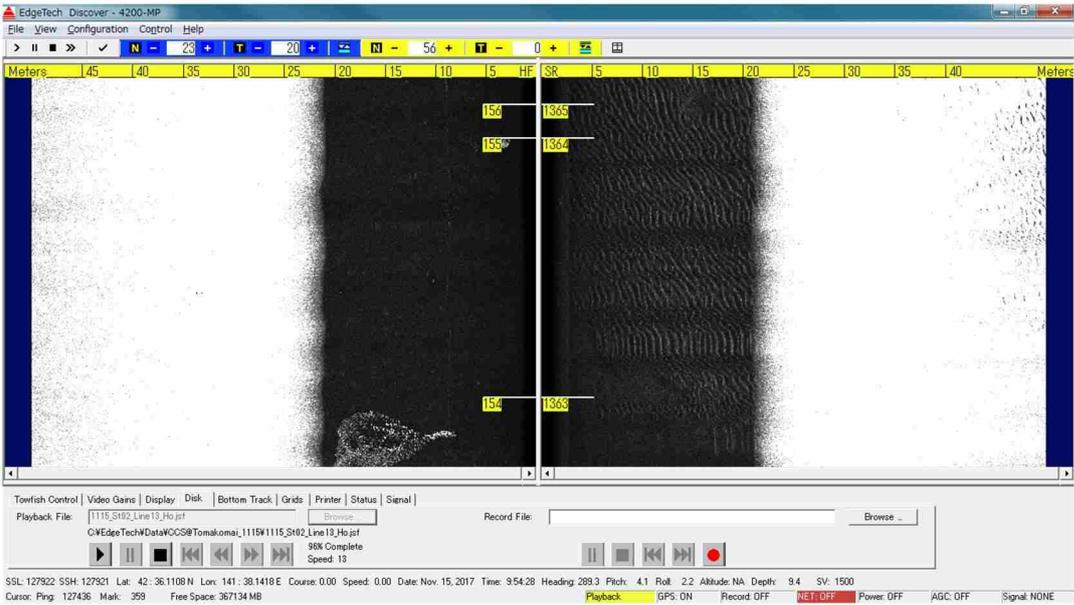
No.	St. 02-346				
再測結果					
区域	St. 02	測線番号	13	緯度	42° 36.1211'
調査日	平成29年11月15日	カット番号	1363	経度	141° 38.1763'

備考	再測の結果、気泡とみられる反応は得られなかった。

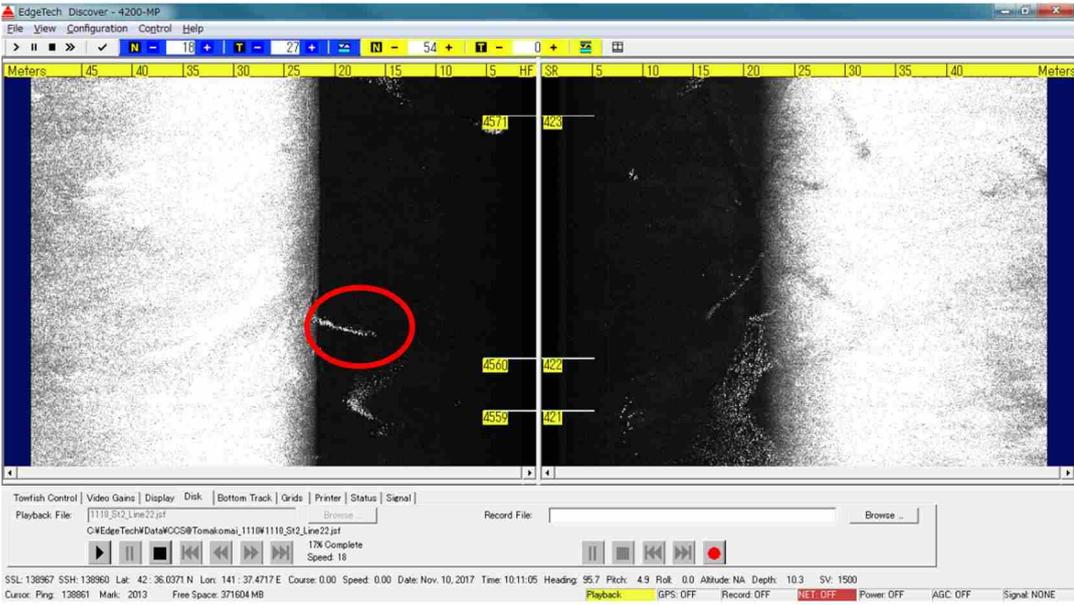
No.	St. 02-422				
調査結果					
区域	St. 02	測線番号	22	緯度	42° 36.0484'
調査日	平成29年11月10日	カット番号	422	経度	141° 37.4354'

備考	気泡噴出と似た反応が得られた。

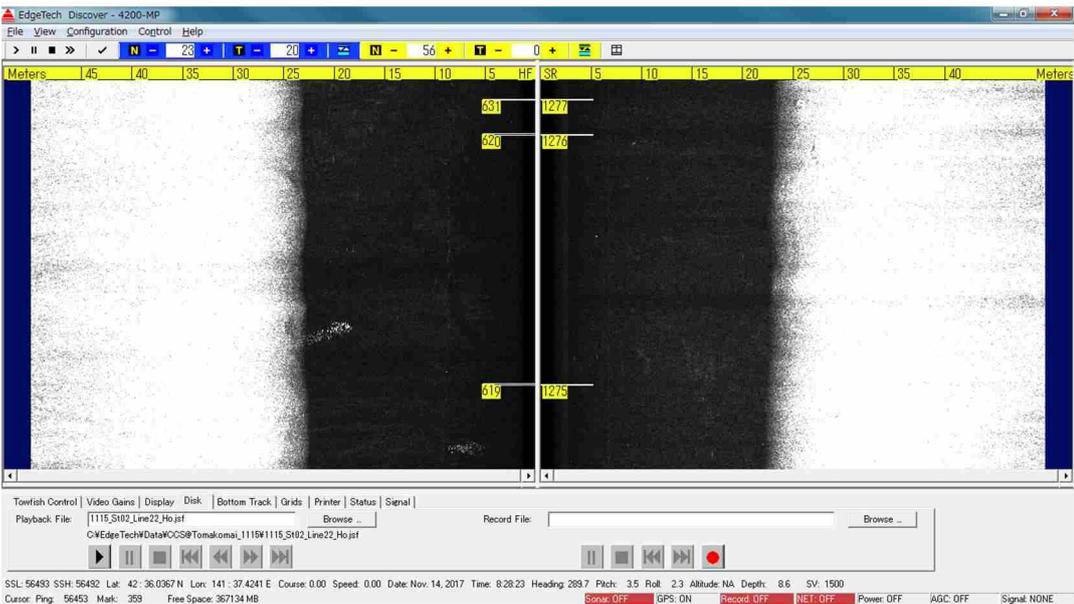
No.	St. 02-422				
再測結果					
区域	St. 02	測線番号	22	緯度	42° 36.0484'
調査日	平成29年11月15日	カット番号	1275	経度	141° 37.4354'

備考	再測の結果、気泡とみられる反応は得られなかった。

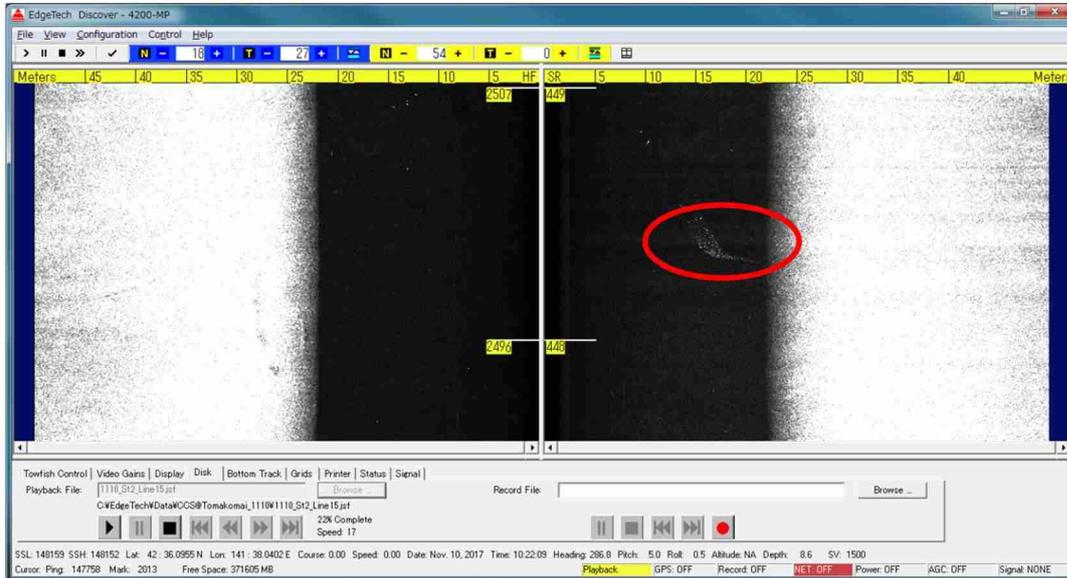
No.	St. 02-448
-----	------------

備考 気泡噴出と似た反応が得られた。

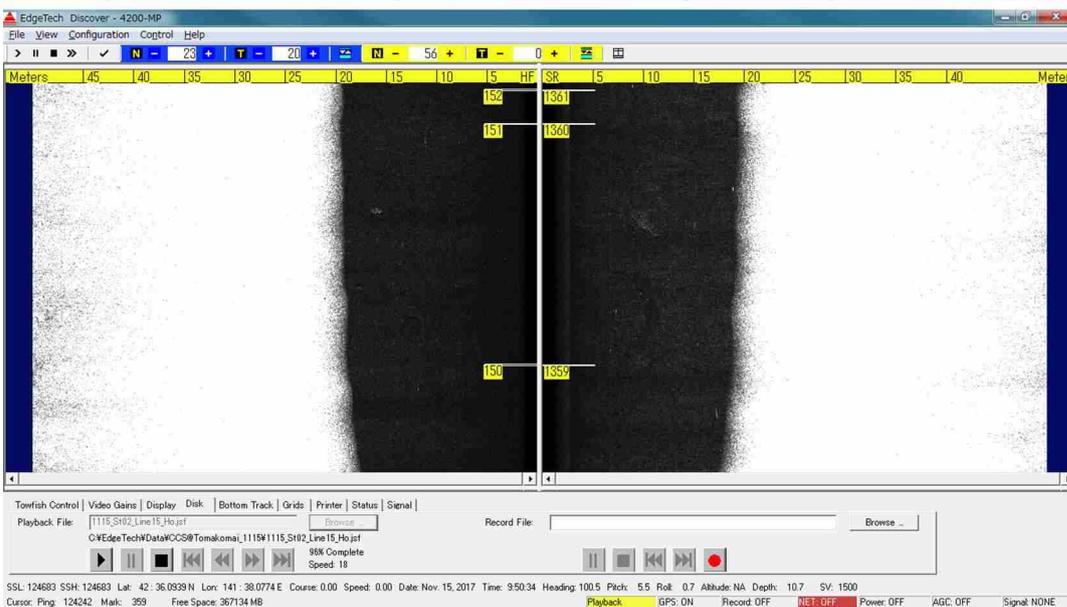
No.	St. 02-448
-----	------------

備考 再測の結果、気泡とみられる反応は得られなかった。
