第 1.29 図 St. 02 における気泡調査再観測結果 (7)

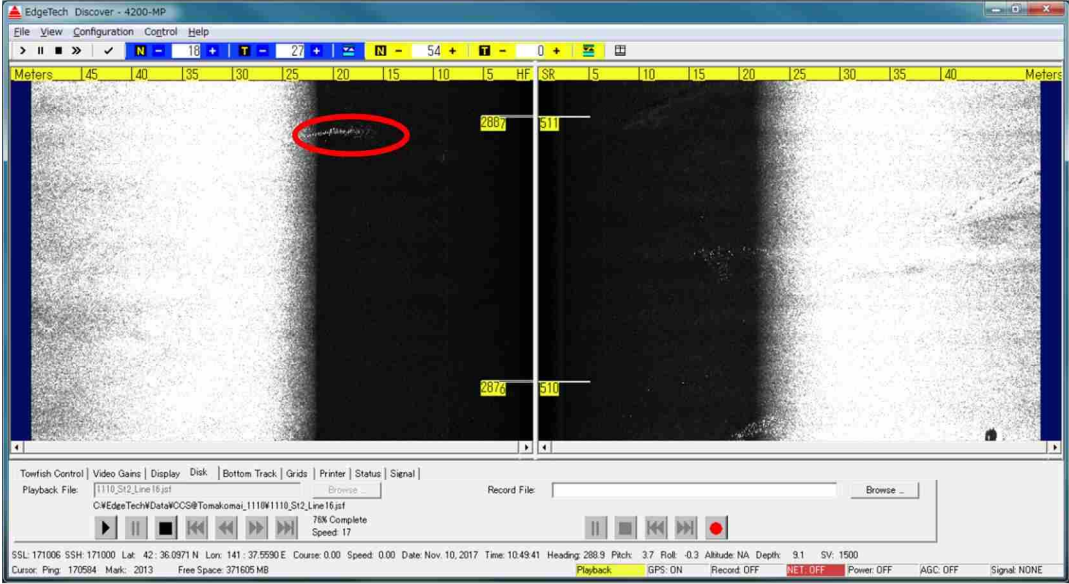
No.	St. 02-510				
調査結果					
区域	St. 02	測線番号	16	緯度	42° 36.0867'
調査日	平成29年11月10日	カット番号	510	経度	141° 37.5621'

備考	気泡噴出と似た反応が得られた。

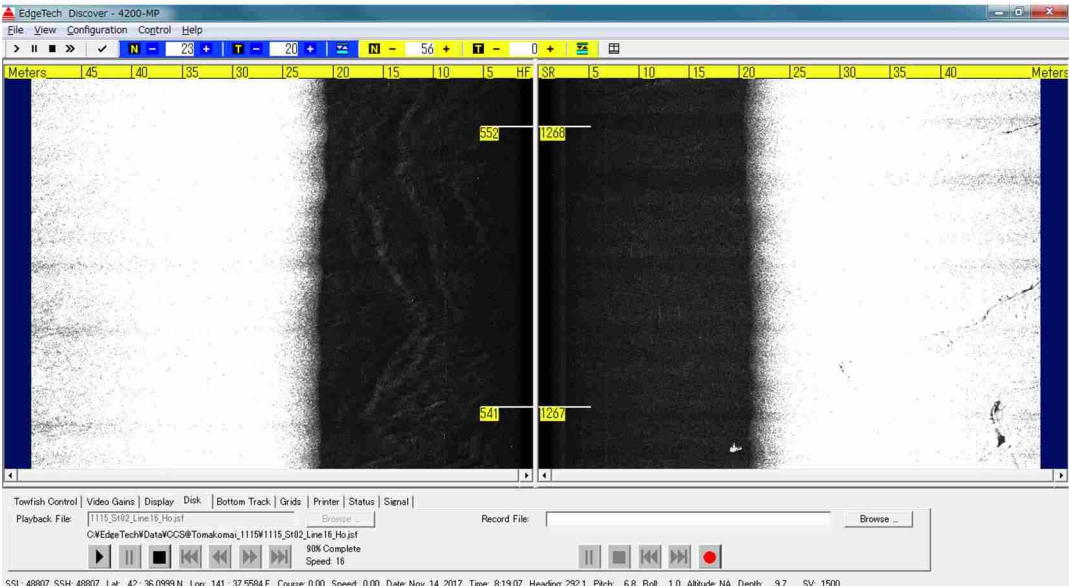
No.	St. 02-510				
再測結果					
区域	St. 02	測線番号	16	緯度	42° 36.0867'
調査日	平成29年11月15日	カット番号	1267	経度	141° 37.5621'

備考	再測の結果、気泡とみられる反応は得られなかった。

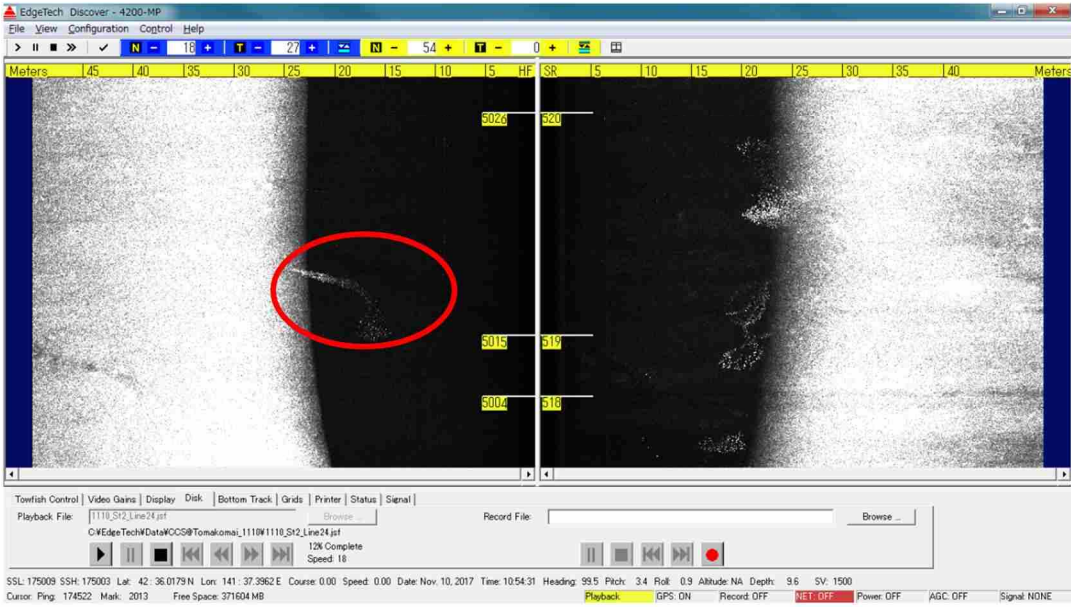
No.	St. 02-519				
調査結果					
区域	St. 02	測線番号	24	緯度	42° 36.0291'
調査日	平成29年11月10日	カット番号	519	経度	141° 37.3639'

備考	気泡噴出と似た反応が得られた。

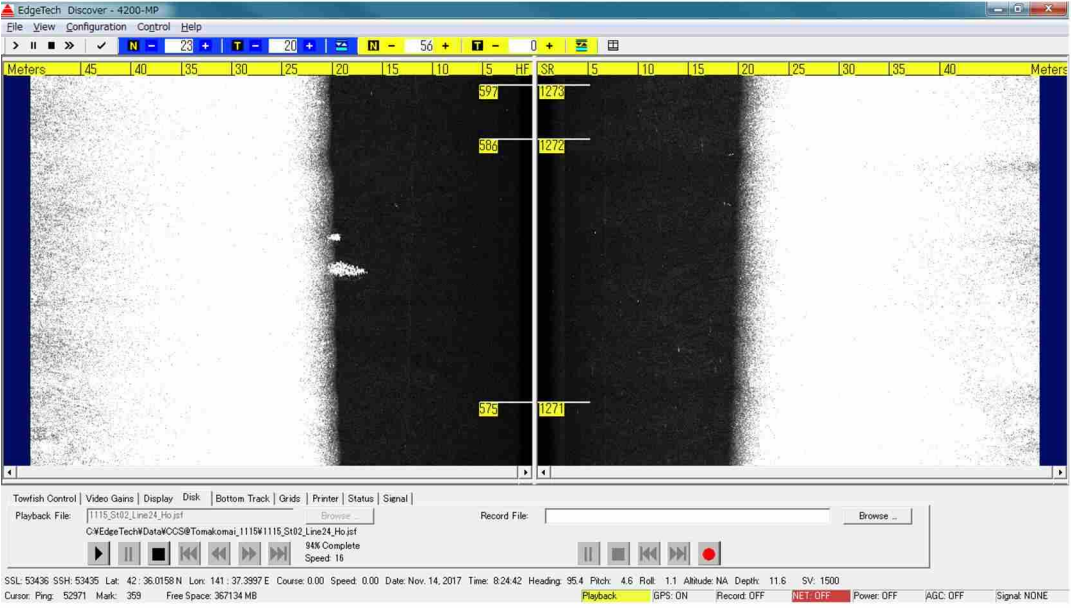
No.	St. 02-519				
再測結果					
区域	St. 02	測線番号	24	緯度	42° 36.0291'
調査日	平成29年11月15日	カット番号	1271	経度	141° 37.3639'

備考	再測の結果、気泡とみられる反応は得られなかった。

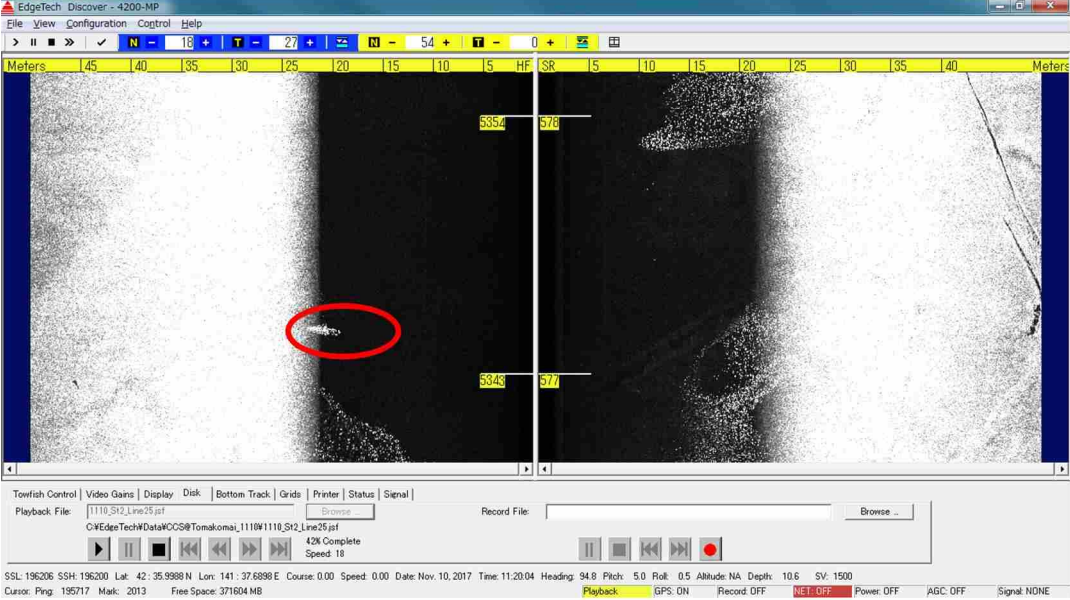
No.	St. 02-577				
調査結果					
区域	St. 02	測線番号	25	緯度	42° 36.0111'
調査日	平成29年11月10日	カット番号	577	経度	141° 37.6540'

備考	気泡噴出と似た反応が得られた。

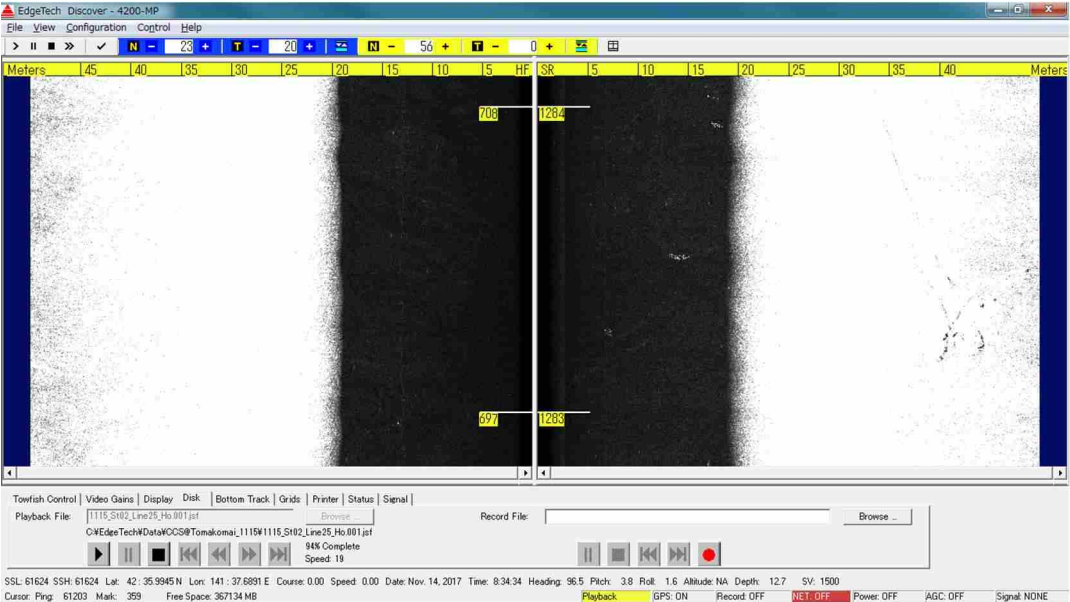
No.	St. 02-577				
再測結果					
区域	St. 02	測線番号	25	緯度	42° 36.0111'
調査日	平成29年11月15日	カット番号	1283	経度	141° 37.6540'

備考	再測の結果、気泡とみられる反応は得られなかった。

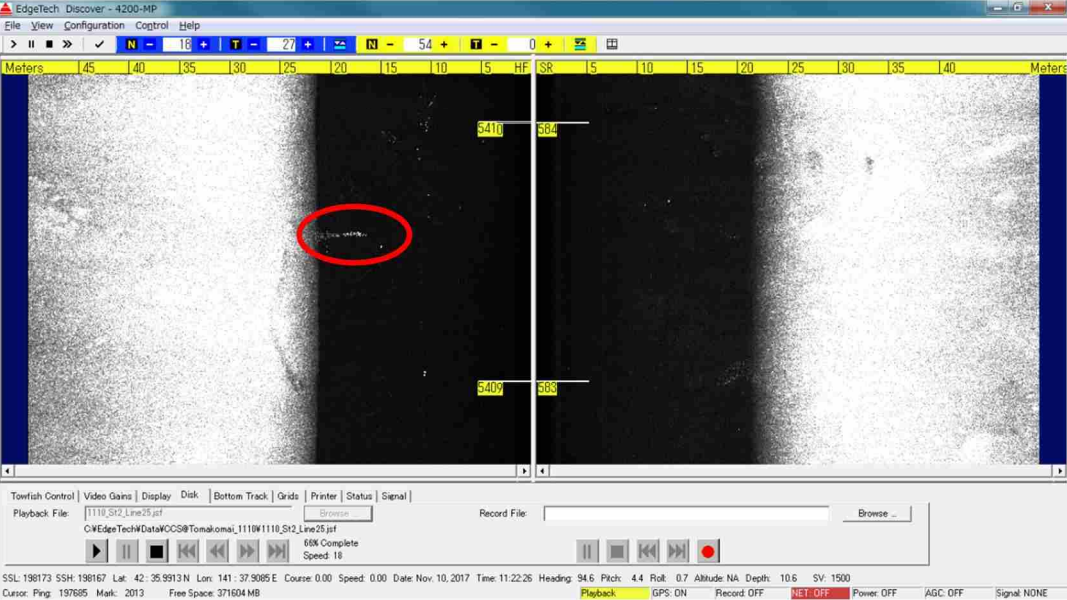
No.	St. 02-583				
調査結果					
区域	St. 02	測線番号	25	緯度	42° 36.0017'
調査日	平成29年11月10日	カット番号	583	経度	141° 37.8895'

備考	気泡噴出と似た反応が得られた。

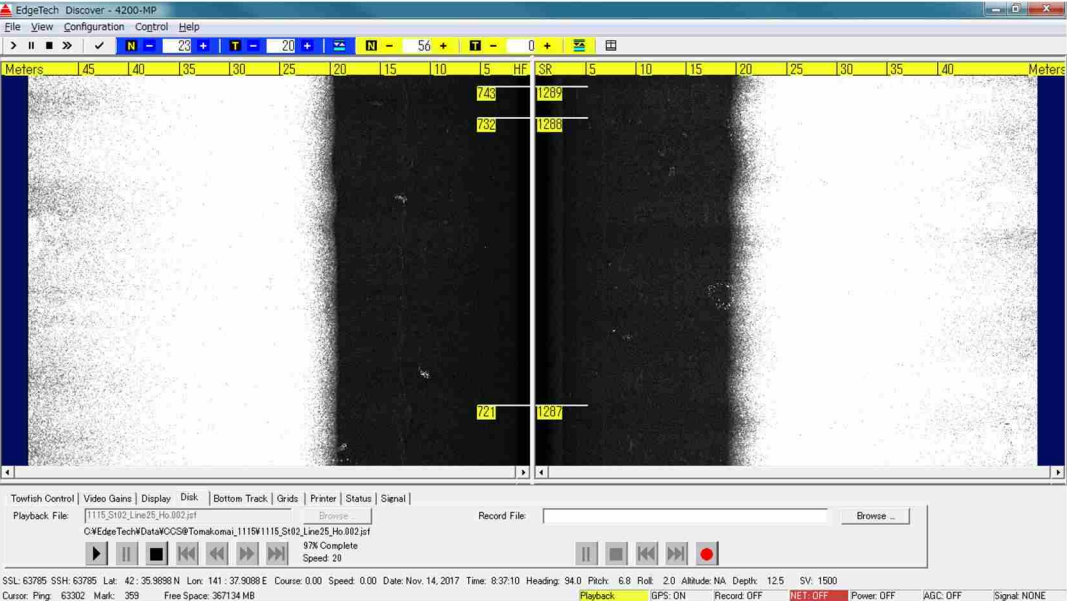
No.	St. 02-583				
再測結果					
区域	St. 02	測線番号	25	緯度	42° 36.0017'
調査日	平成29年11月15日	カット番号	1287	経度	141° 37.8895'

備考	再測の結果、気泡とみられる反応は得られなかった。

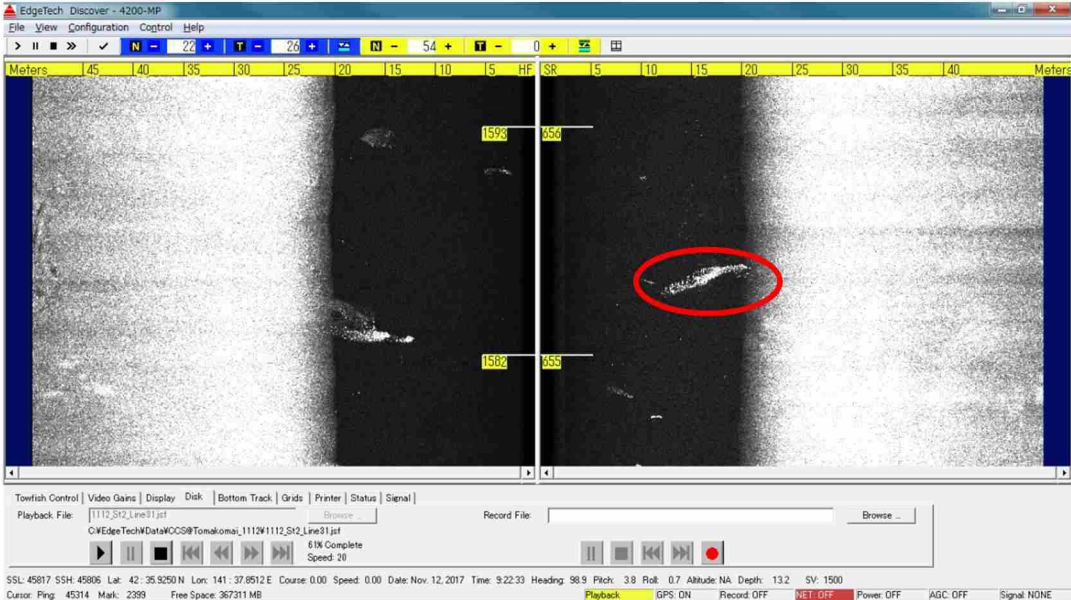
No.	St. 02-655				
調査結果					
区域	St. 02	測線番号	31	緯度	42° 35.9177'
調査日	平成29年11月12日	カット番号	655	経度	141° 37.8160'

備考	気泡噴出と似た反応が得られた。

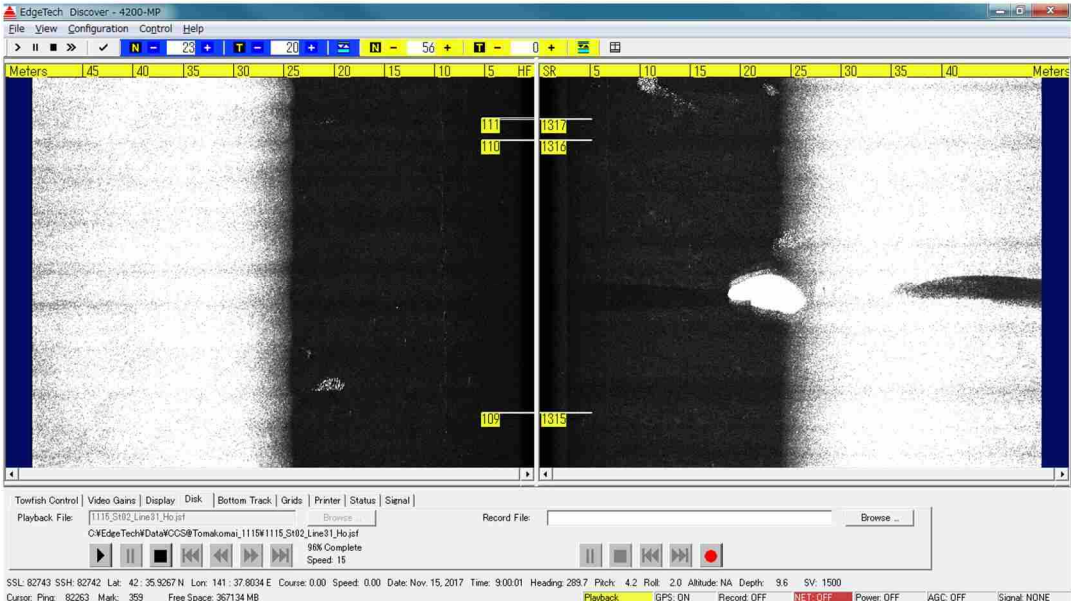
No.	St. 02-655				
再測結果					
区域	St. 02	測線番号	31	緯度	42° 35.9177'
調査日	平成29年11月15日	カット番号	1315	経度	141° 37.8160'

備考	再測の結果、気泡とみられる反応は得られなかった。

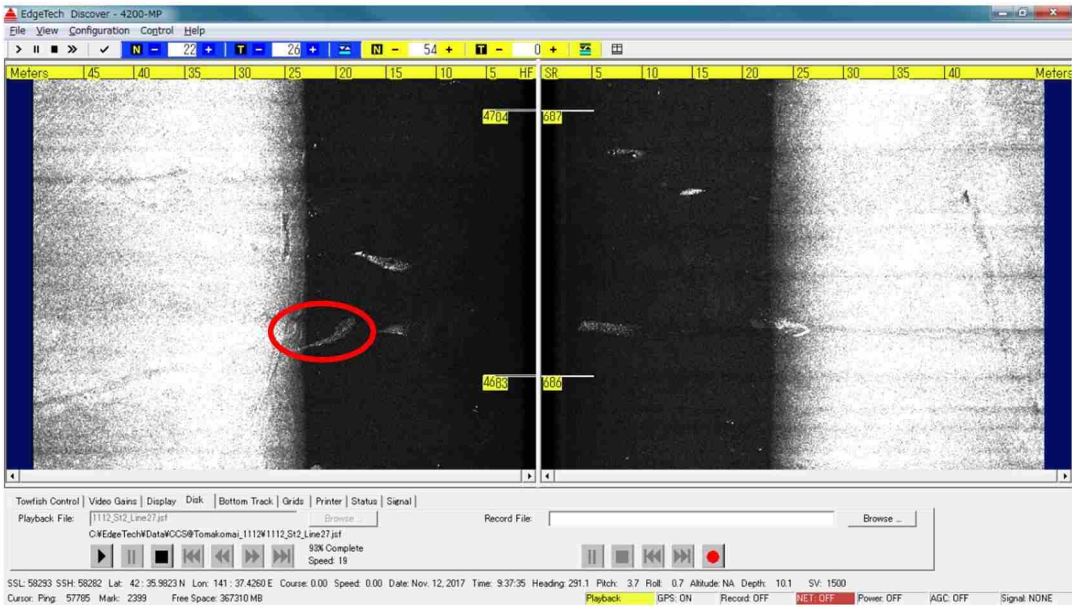
No.	St. 02-686				
調査結果					
区域	St. 02	測線番号	27	緯度	42° 35.9712'
調査日	平成29年11月12日	カット番号	686	経度	141° 37.4586'

備考	気泡噴出と似た反応が得られた。

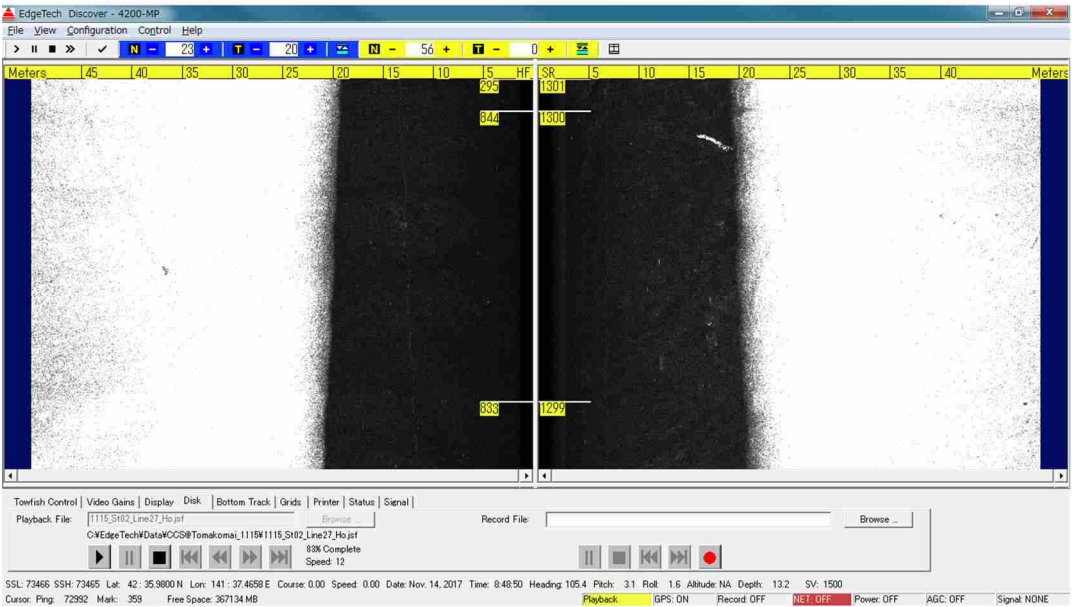
No.	St. 02-686				
再測結果					
区域	St. 02	測線番号	27	緯度	42° 35.9712'
調査日	平成29年11月15日	カット番号	1299	経度	141° 37.4586'

備考	再測の結果、気泡とみられる反応は得られなかった。

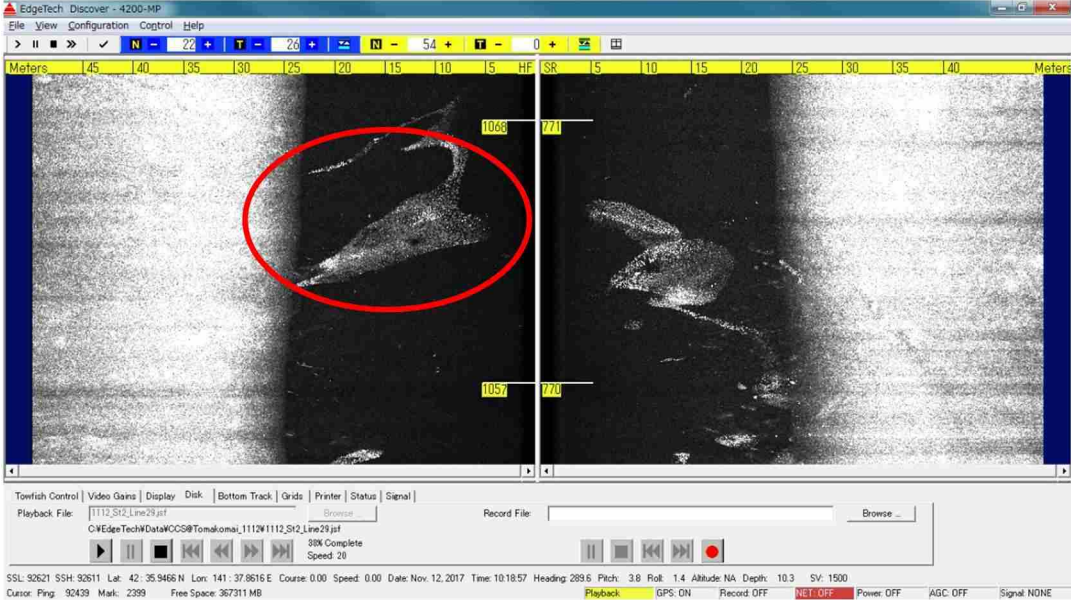
No.	St. 02-770				
調査結果					
区域	St. 02	測線番号	29	緯度	42° 35.9399'
調査日	平成29年11月12日	カット番号	770	経度	141° 37.8774'

備考	気泡噴出と似た反応が得られた。

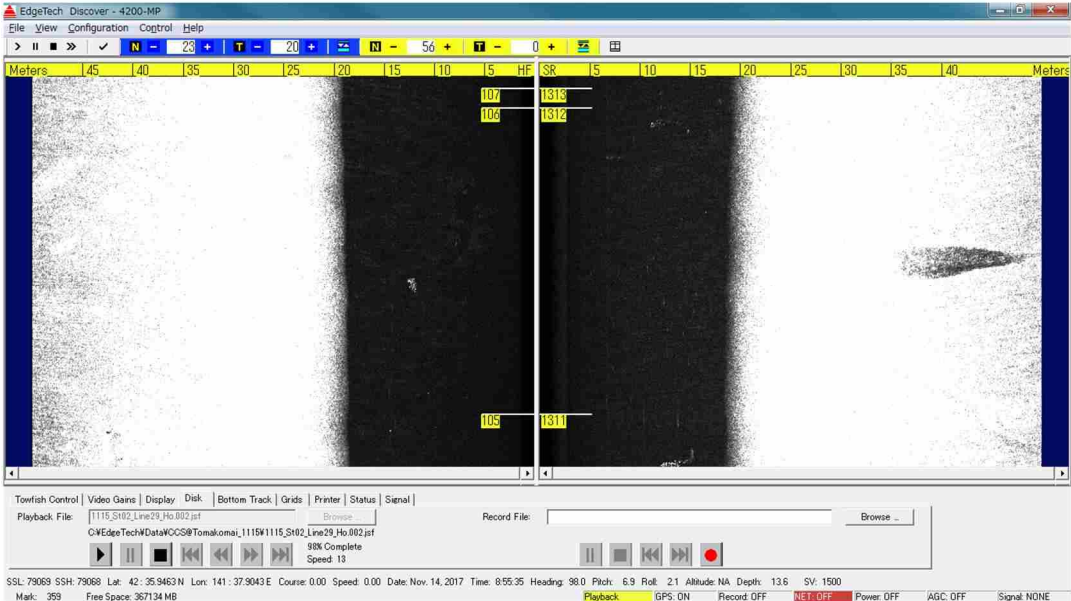
No.	St. 02-770				
再測結果					
区域	St. 02	測線番号	29	緯度	42° 35.9399'
調査日	平成29年11月15日	カット番号	1311	経度	141° 37.8774'

備考	再測の結果、気泡とみられる反応は得られなかった。

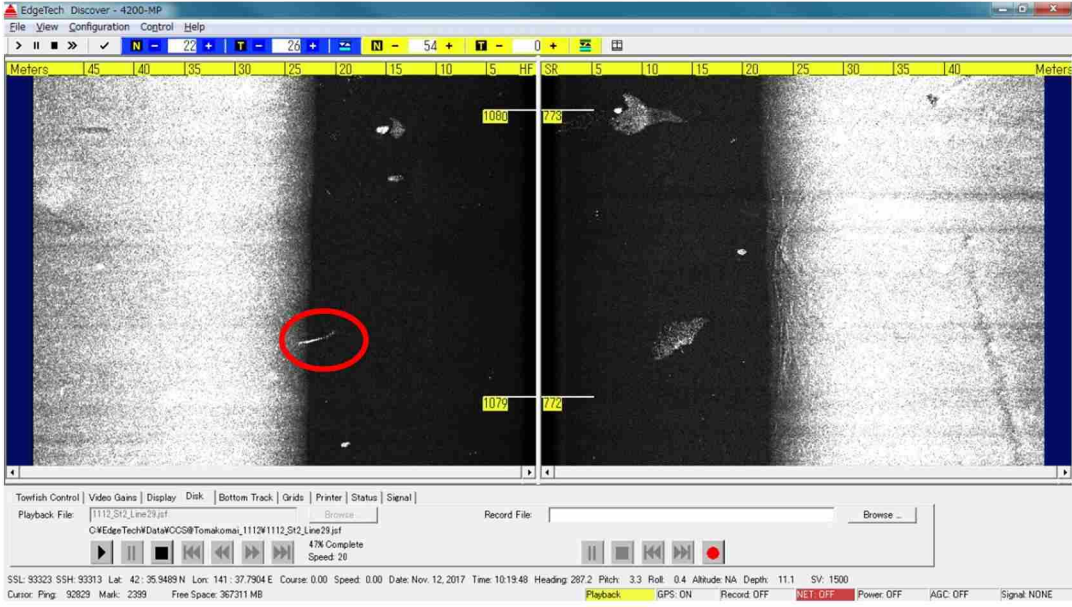
No.	St. 02-772				
調査結果					
区域	St. 02	測線番号	29	緯度	42° 35.9372'
調査日	平成29年11月12日	カット番号	772	経度	141° 37.8183'

備考	気泡噴出と似た反応が得られた。

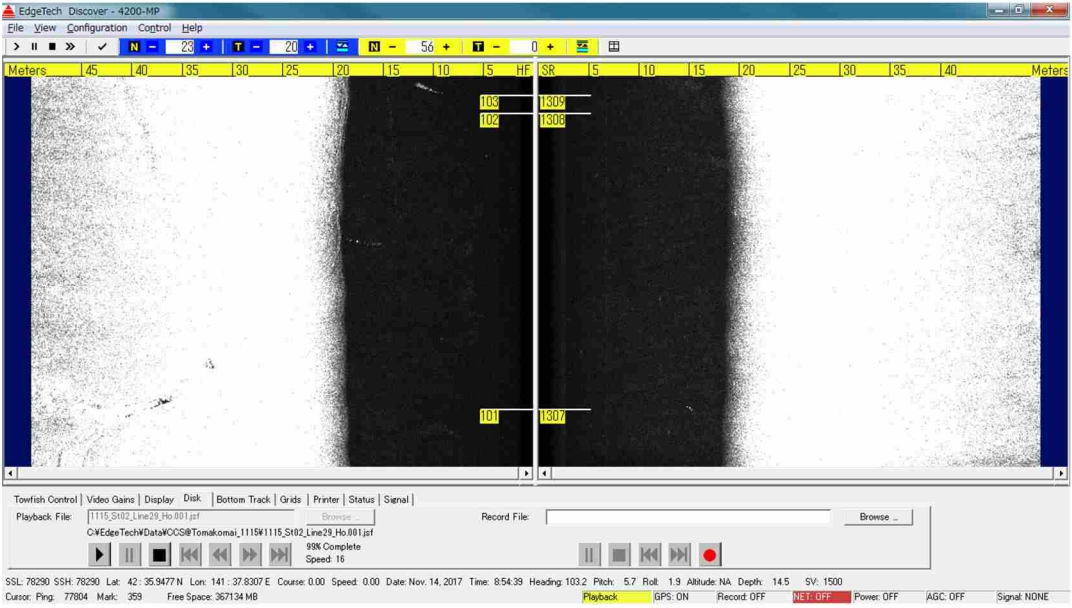
No.	St. 02-772				
再測結果					
区域	St. 02	測線番号	29	緯度	42° 35.9372'
調査日	平成29年11月15日	カット番号	1307	経度	141° 37.8183'

備考	再測の結果、気泡とみられる反応は得られなかった。

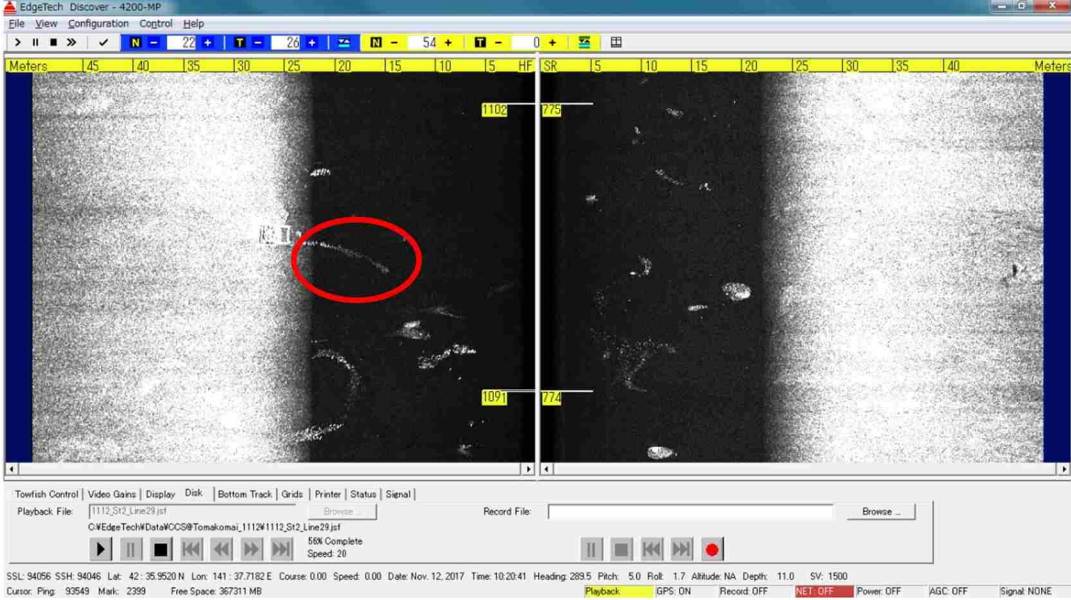
No.	St. 02-774				
調査結果					
区域	St. 02	測線番号	29	緯度	42° 35.9415'
調査日	平成29年11月12日	カット番号	774	経度	141° 37.7391'

備考	気泡噴出と似た反応が得られた。

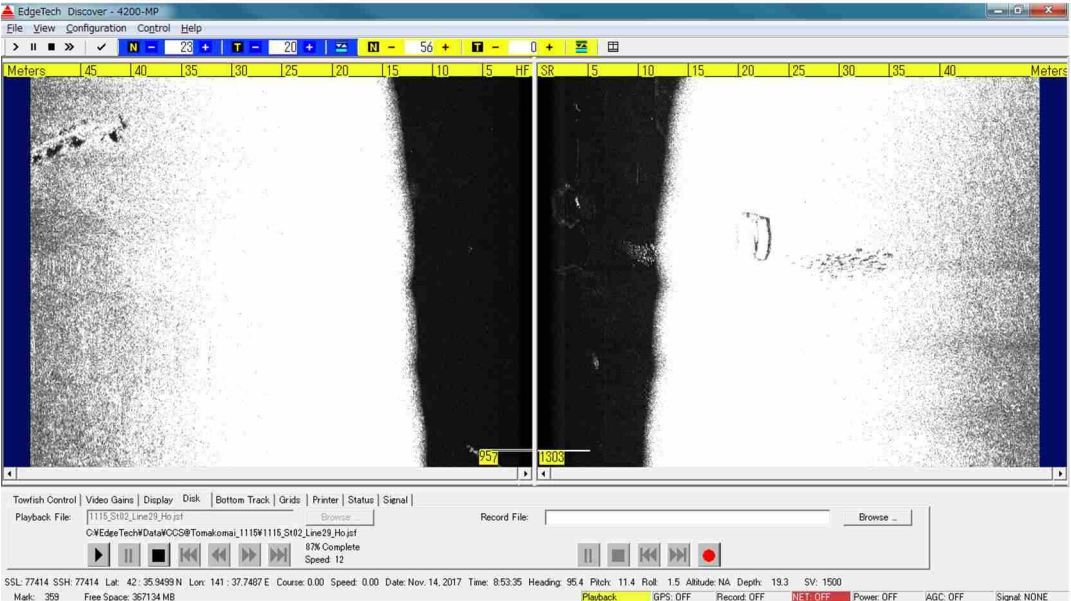
No.	St. 02-774				
再測結果					
区域	St. 02	測線番号	29	緯度	42° 35.9415'
調査日	平成29年11月15日	カット番号	1303	経度	141° 37.7391'

備考	再測の結果、気泡とみられる反応は得られなかった。

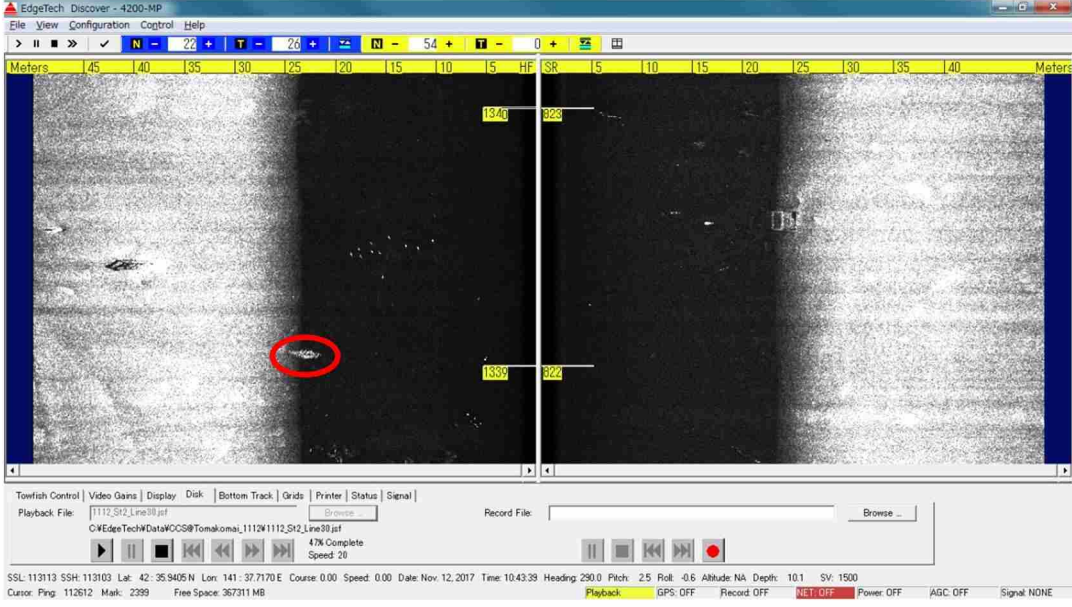
No.	St. 02-822				
調査結果					
区域	St. 02	測線番号	30	緯度	42° 35.9276'
調査日	平成29年11月12日	カット番号	822	経度	141° 37.7500'

備考	気泡噴出と似た反応が得られた。

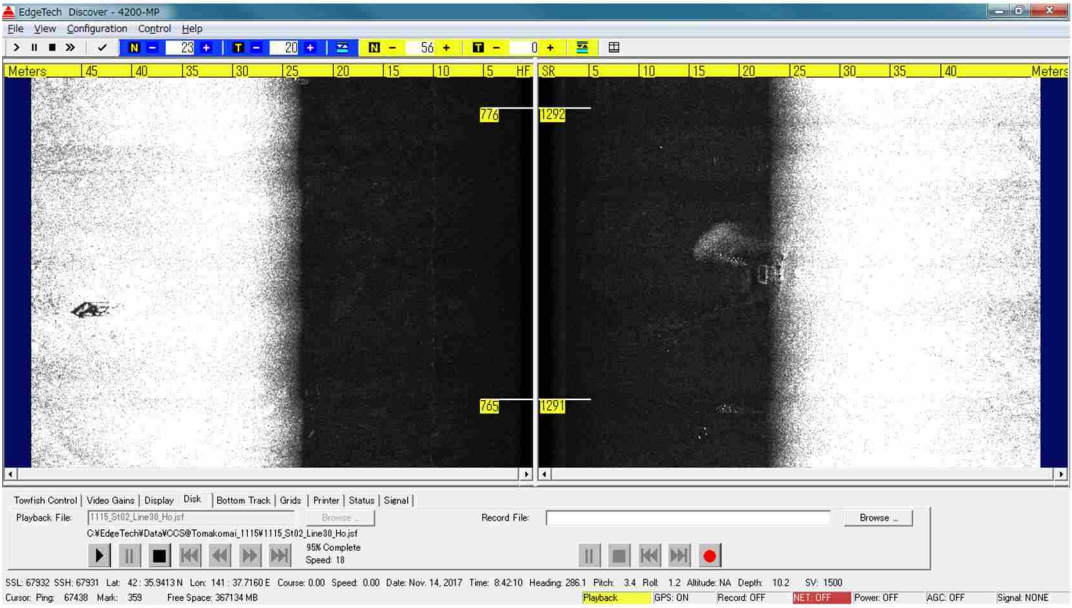
No.	St. 02-822				
再測結果					
区域	St. 02	測線番号	30	緯度	42° 35.9276'
調査日	平成29年11月15日	カット番号	1291	経度	141° 37.7500'

備考	再測の結果、気泡とみられる反応は得られなかった。

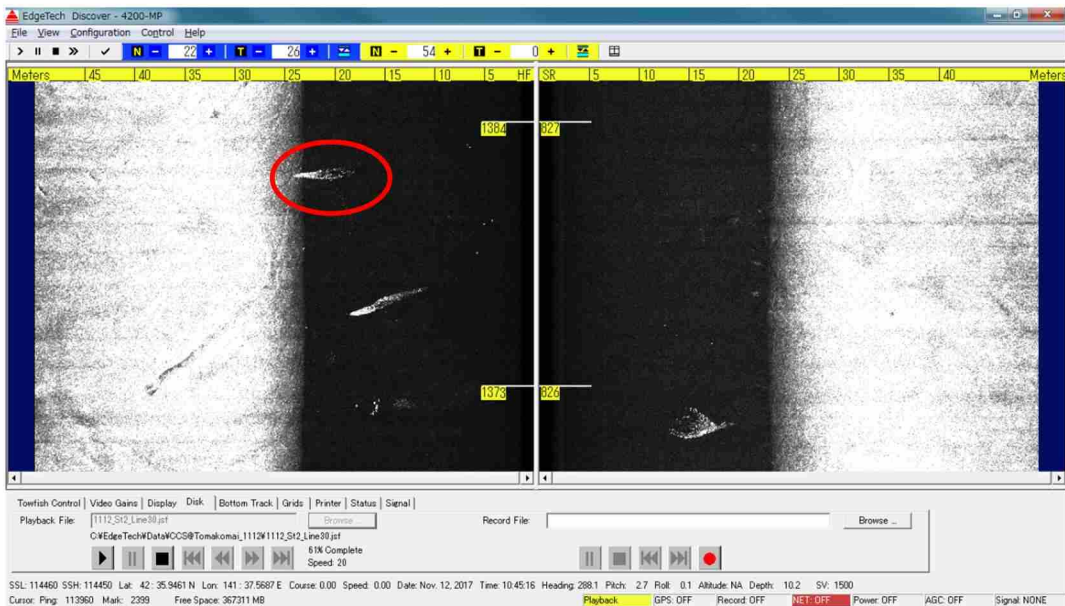
No.	St. 02-826				
調査結果					
区域	St. 02	測線番号	30	緯度	42° 35.9347'
調査日	平成29年11月12日	カット番号	826	経度	141° 37.5762'

備考 気泡噴出と似た反応が得られた。

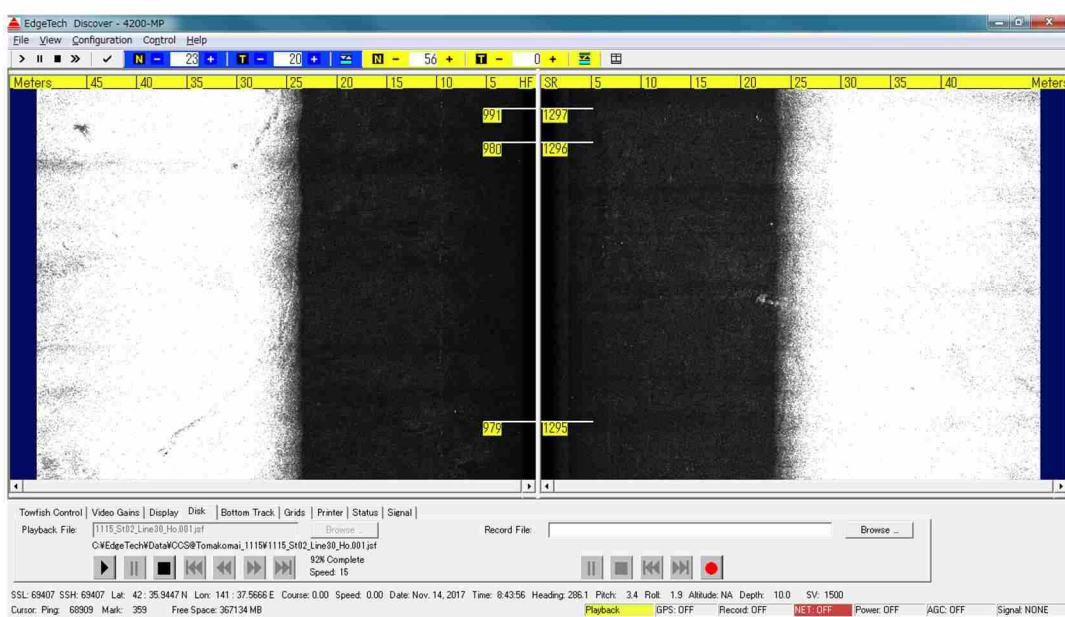
No.	St. 02-826				
再測結果					
区域	St. 02	測線番号	30	緯度	42° 35.9347'
調査日	平成29年11月15日	カット番号	1295	経度	141° 37.5762'

備考 再測の結果、気泡とみられる反応は得られなかった。

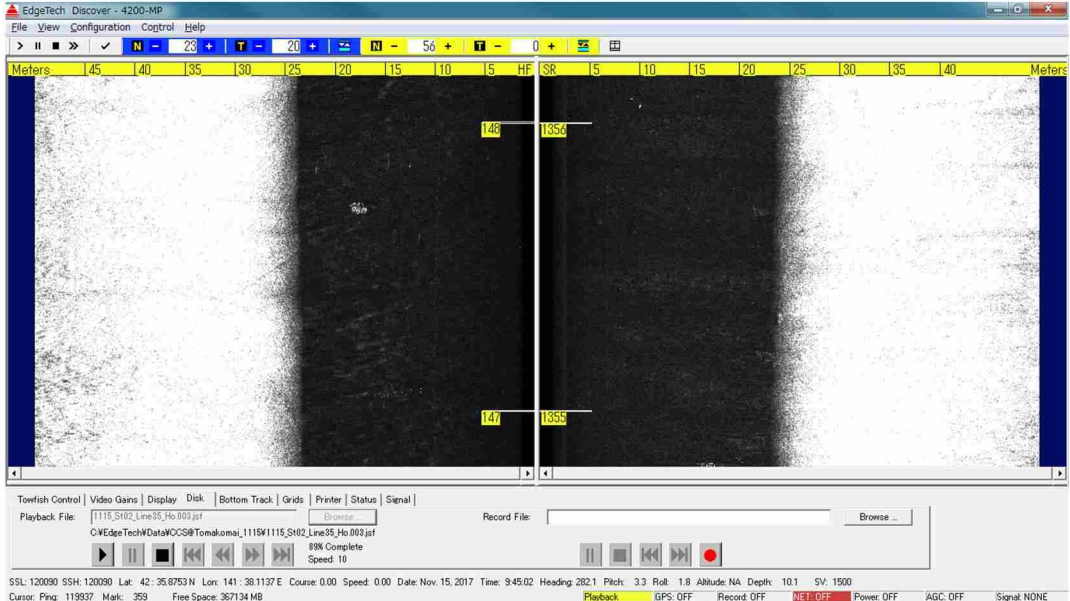
No.	St. 02-859				
再測結果					
区域	St. 02	測線番号	35	緯度	42° 35.8628'
調査日	平成29年11月15日	カット番号	1355	経度	141° 38.1486'

備考	再測の結果、気泡とみられる反応は得られなかった。

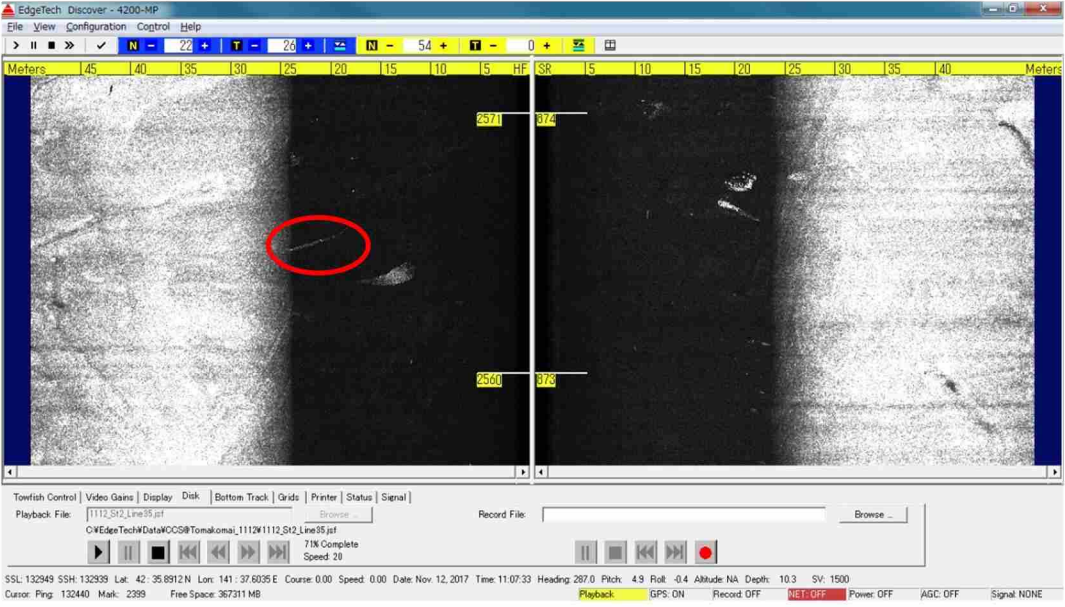
No.	St. 02-873				
調査結果					
区域	St. 02	測線番号	35	緯度	42° 35.8803'
調査日	平成29年11月12日	カット番号	873	経度	141° 37.6224'

備考	気泡噴出と似た反応が得られた。

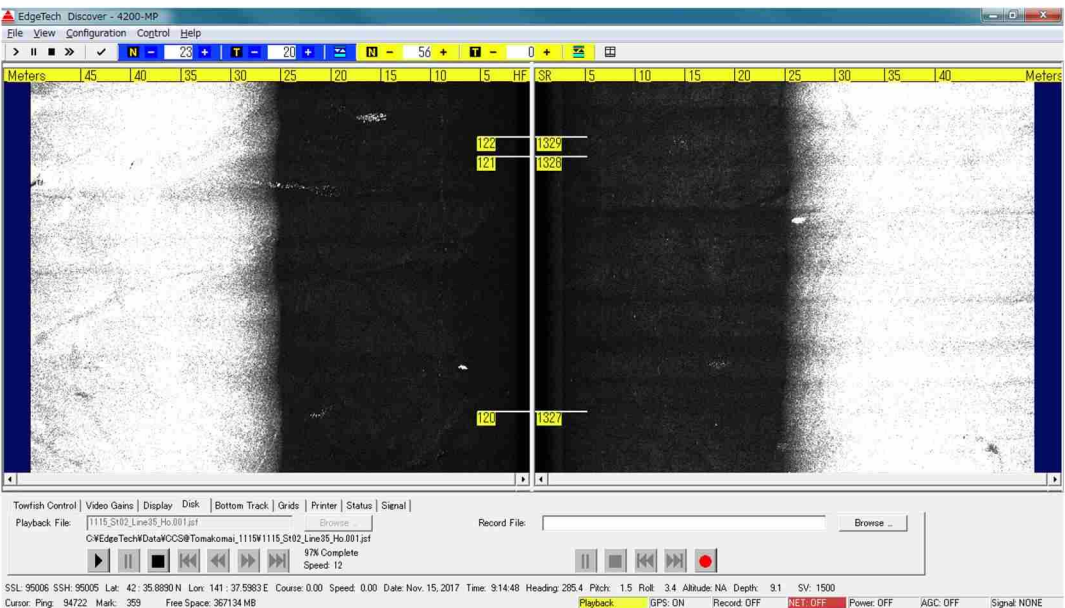
No.	St. 02-873				
再測結果					
区域	St. 02	測線番号	35	緯度	42° 35.8803'
調査日	平成29年11月15日	カット番号	1327	経度	141° 37.6224'

備考	再測の結果、気泡とみられる反応は得られなかった。

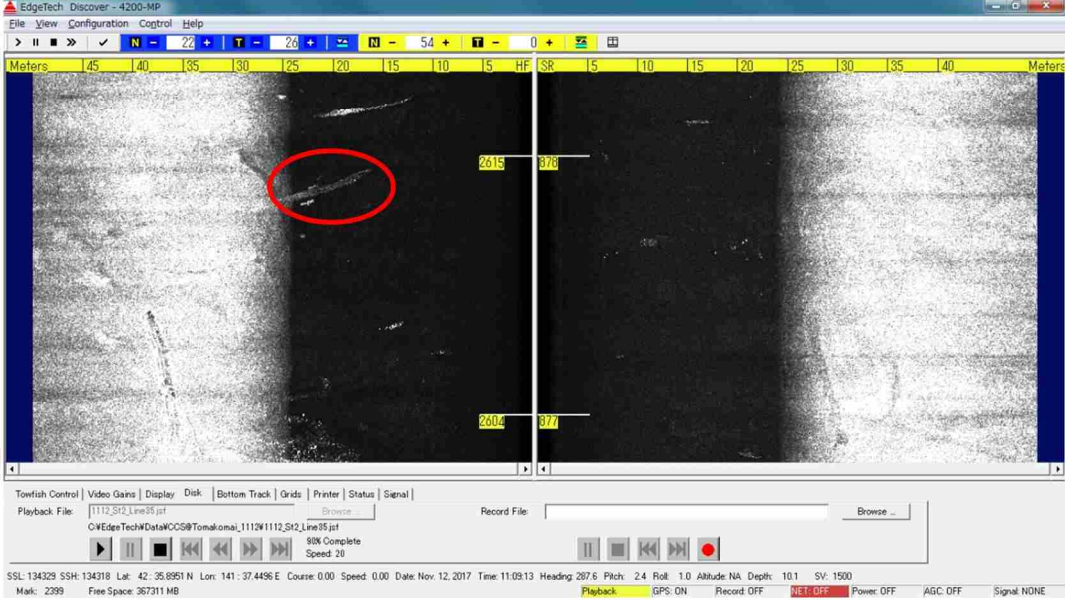
No.	St. 02-877				
調査結果					
区域	St. 02	測線番号	35	緯度	42° 35.8834'
調査日	平成29年11月12日	カット番号	877	経度	141° 37.4615'

備考	気泡噴出と似た反応が得られた。

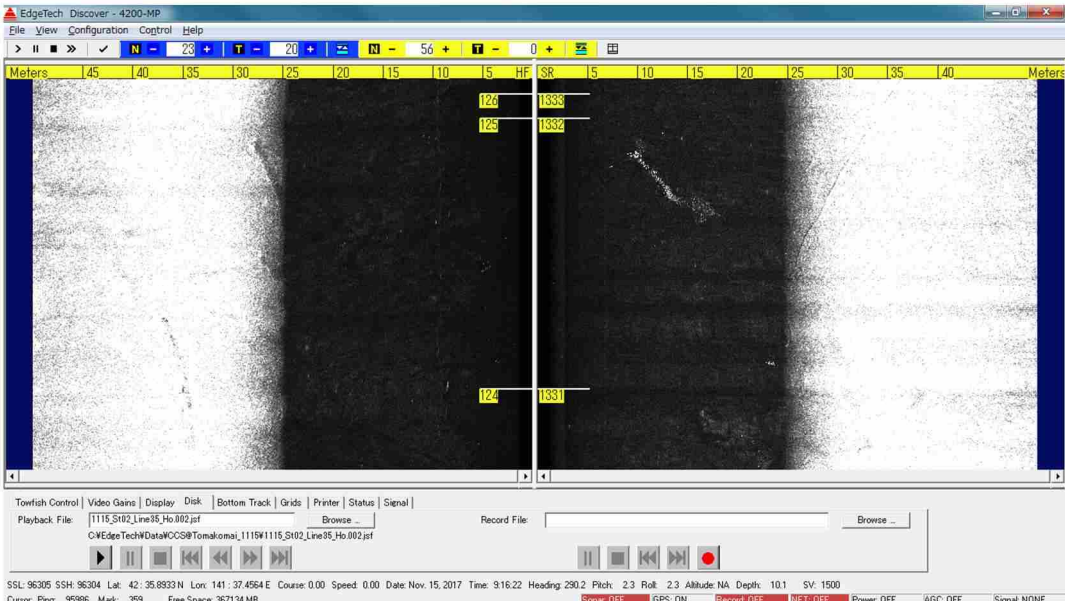
No.	St. 02-877				
再測結果					
区域	St. 02	測線番号	35	緯度	42° 35.8834'
調査日	平成29年11月15日	カット番号	1331	経度	141° 37.4615'

備考	再測の結果、気泡とみられる反応は得られなかった。
