第 1.44 図 St. 02 における気泡調査再観測結果 (22)

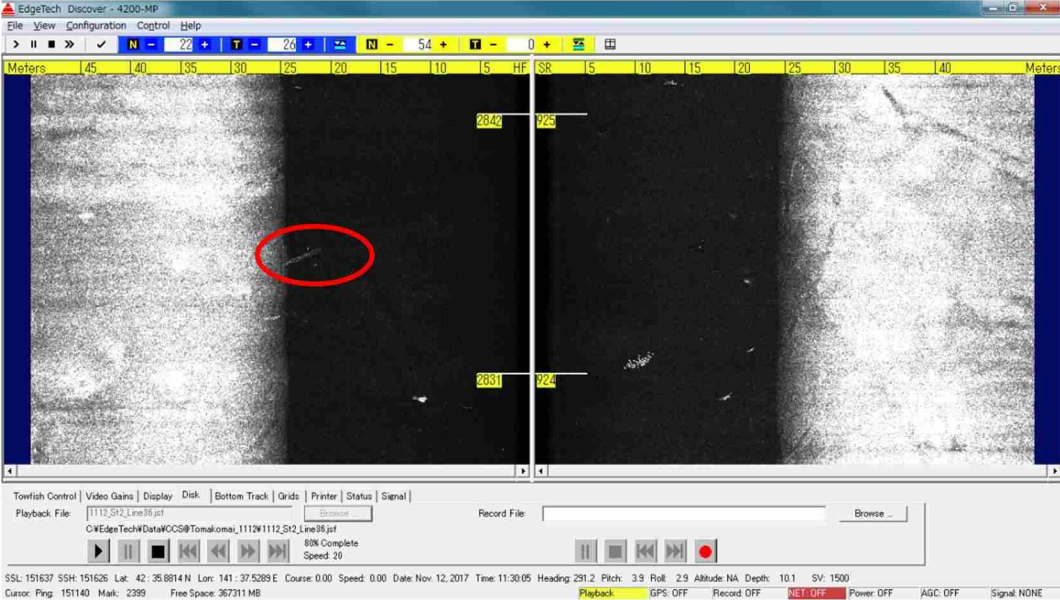
No.	St. 02-924				
調査結果					
区域	St. 02	測線番号	36	緯度	42° 35.8694'
調査日	平成29年11月12日	カット番号	924	経度	141° 37.5492'

備考	気泡噴出と似た反応が得られた。

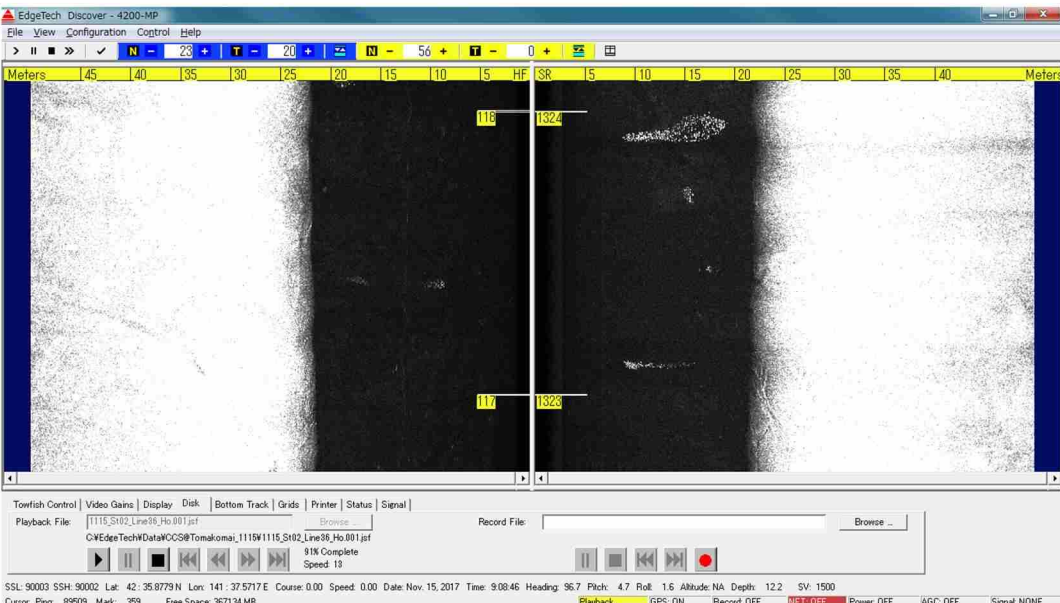
No.	St. 02-924				
再測結果					
区域	St. 02	測線番号	36	緯度	42° 35.8694'
調査日	平成29年11月15日	カット番号	1323	経度	141° 37.5492'

備考	再測の結果、気泡とみられる反応は得られなかった。

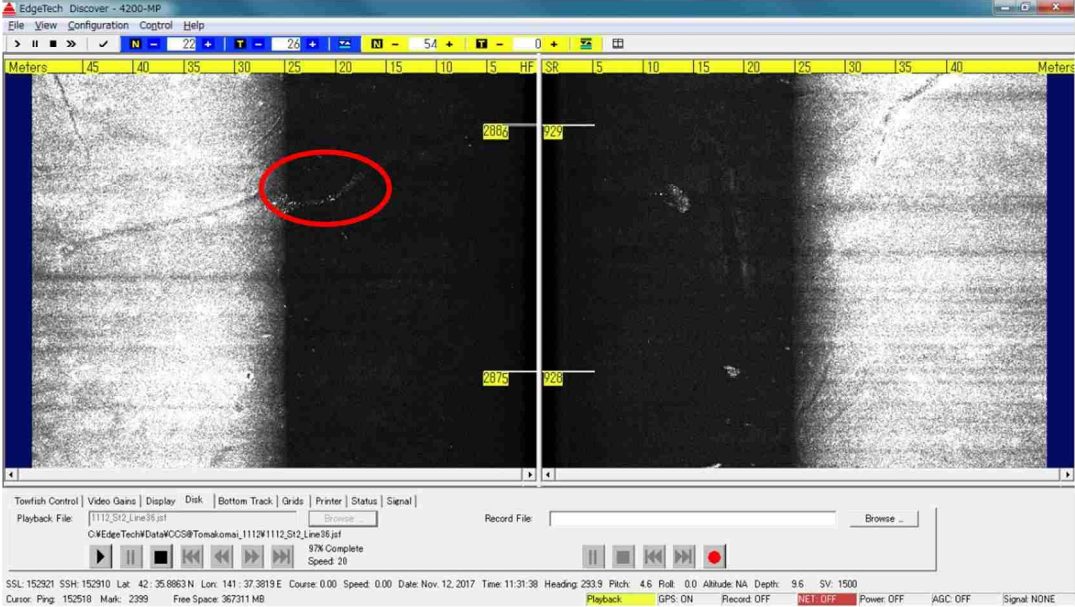
No.	St. 02-928				
調査結果					
区域	St. 02	測線番号	36	緯度	42° 35.8751'
調査日	平成29年11月12日	カット番号	928	経度	141° 37.3938'

備考	気泡噴出と似た反応が得られた。

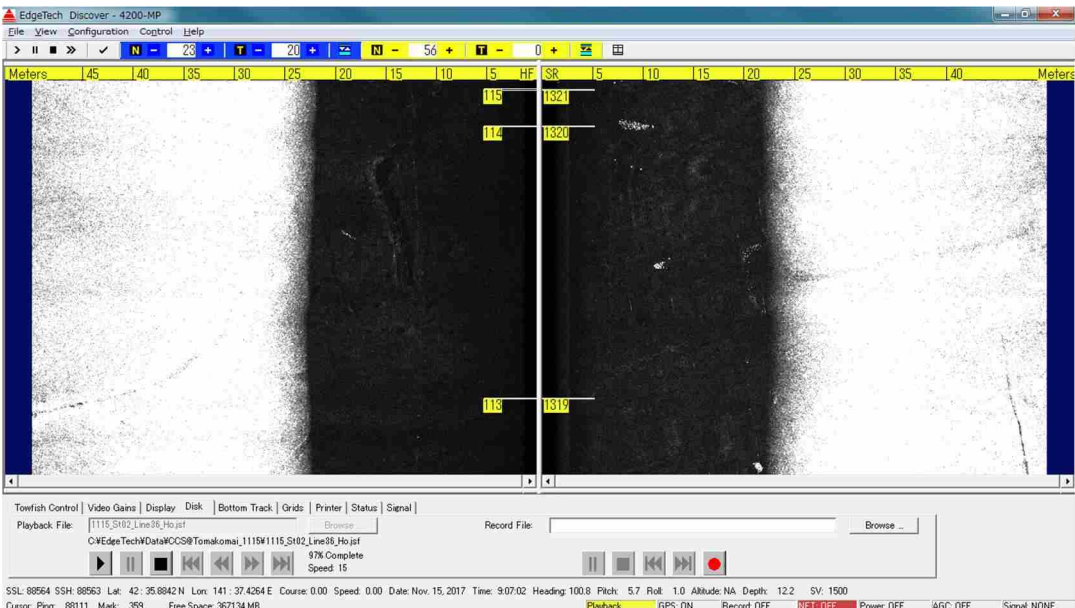
No.	St. 02-928				
再測結果					
区域	St. 02	測線番号	36	緯度	42° 35.8751'
調査日	平成29年11月15日	カット番号	1319	経度	141° 37.3938'

備考	再測の結果、気泡とみられる反応は得られなかった。

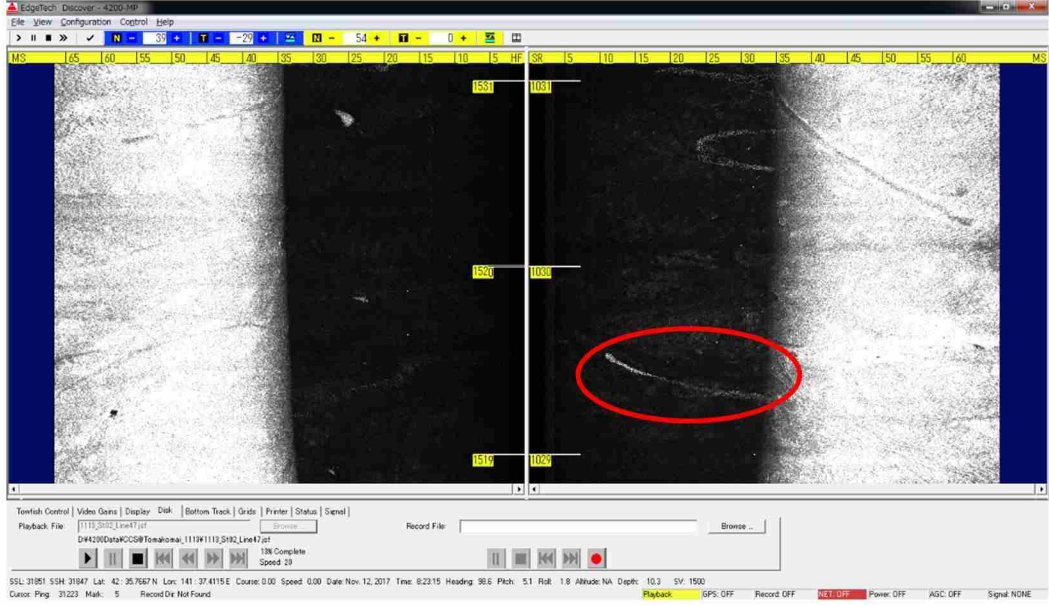
No.	St. 02-1029				
調査結果					
区域	St. 02	測線番号	47	緯度	42° 35.7611'
調査日	平成29年11月13日	カット番号	1029	経度	141° 37.3462'

備考	気泡噴出と似た反応が得られた。

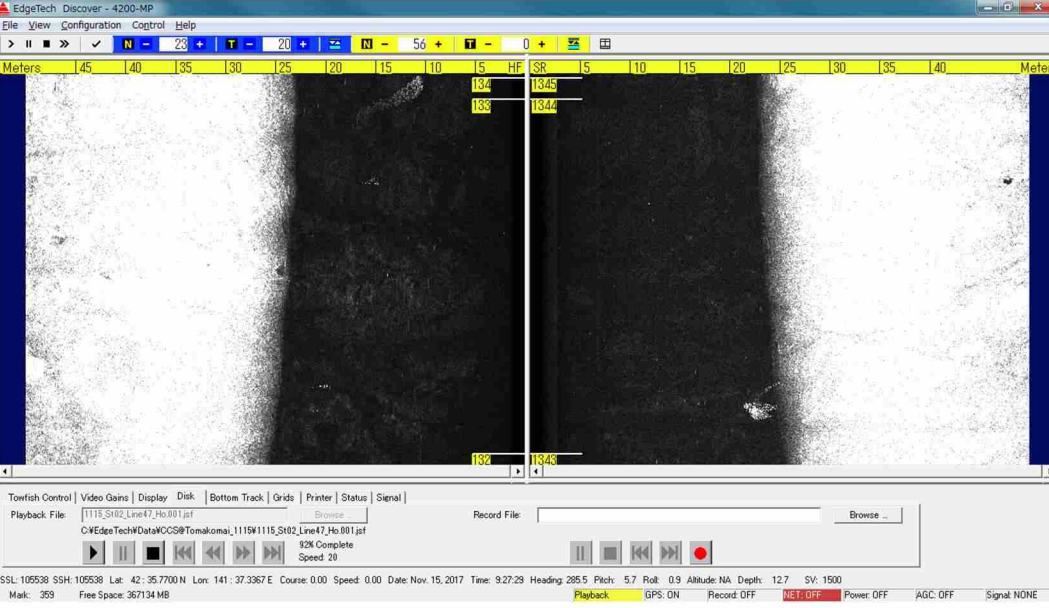
No.	St. 02-1029				
再測結果					
区域	St. 02	測線番号	47	緯度	42° 35.7611'
調査日	平成29年11月15日	カット番号	1343	経度	141° 37.3462'

備考	再測の結果、気泡とみられる反応は得られなかった。

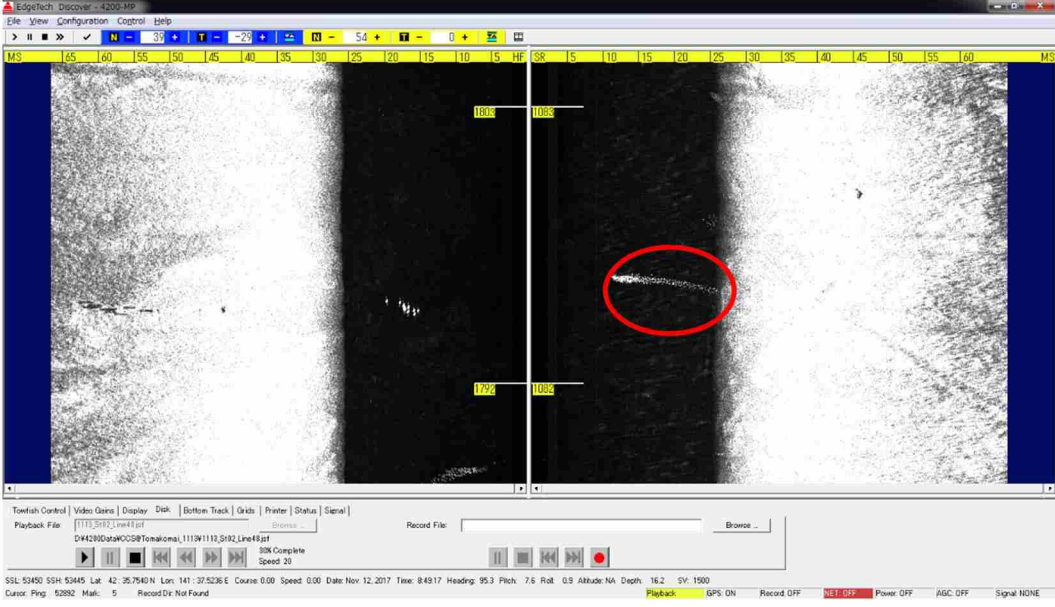
No.	St. 02-1082				
調査結果					
区域	St. 02	測線番号	48	緯度	42° 35.7470'
調査日	平成29年11月13日	カット番号	1082	経度	141° 37.4948'

備考	気泡噴出と似た反応が得られた。

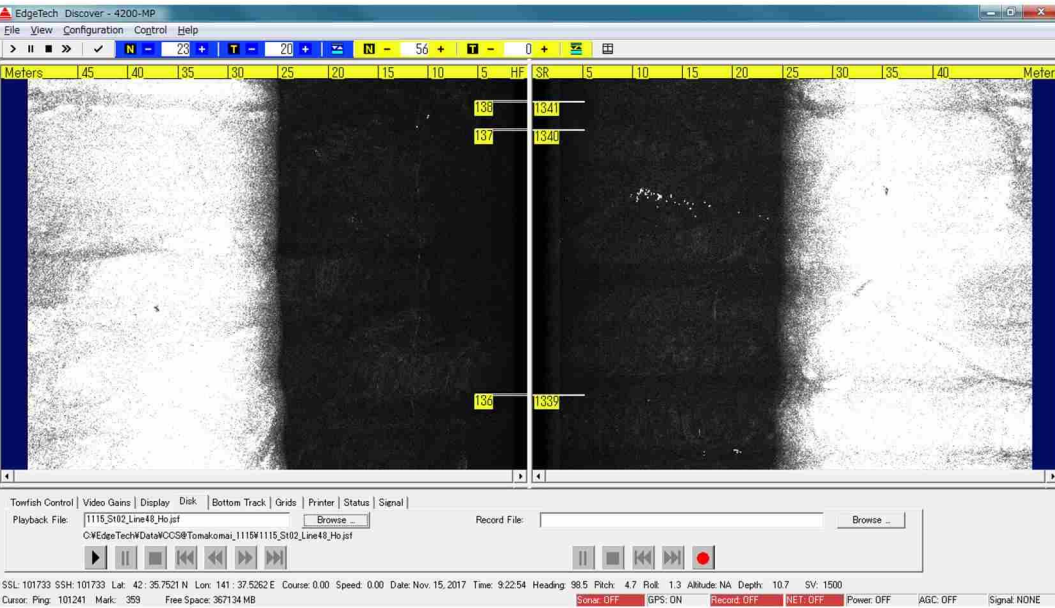
No.	St. 02-1082				
再測結果					
区域	St. 02	測線番号	48	緯度	42° 35.7470'
調査日	平成29年11月15日	カット番号	1339	経度	141° 37.4948'

備考	再測の結果、気泡とみられる反応は得られなかった。

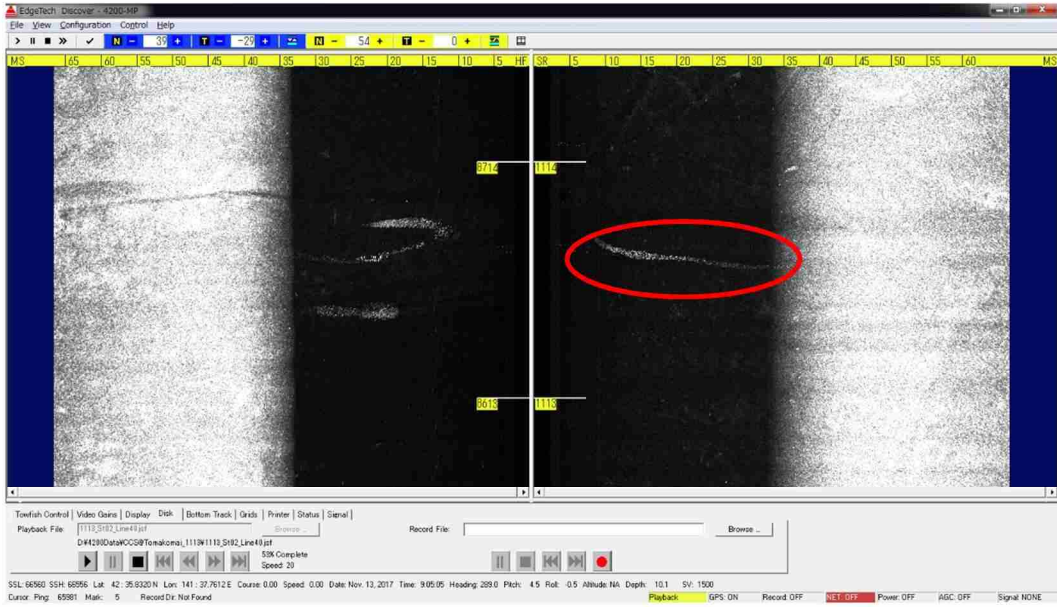
No.	St. 02-1113				
調査結果					
区域	St. 02	測線番号	40	緯度	42° 35.8393'
調査日	平成29年11月13日	カット番号	1113	経度	141° 37.7933'

備考	気泡噴出と似た反応が得られた。

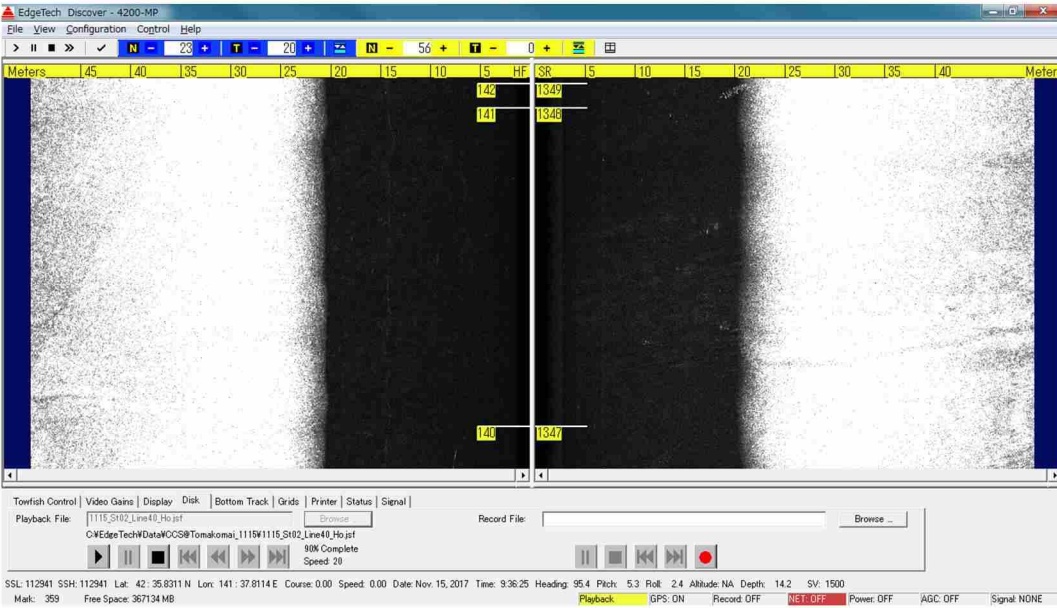
No.	St. 02-1113				
再測結果					
区域	St. 02	測線番号	40	緯度	42° 35.8393'
調査日	平成29年11月15日	カット番号	1347	経度	141° 37.7933'

備考	再測の結果、気泡とみられる反応は得られなかった。

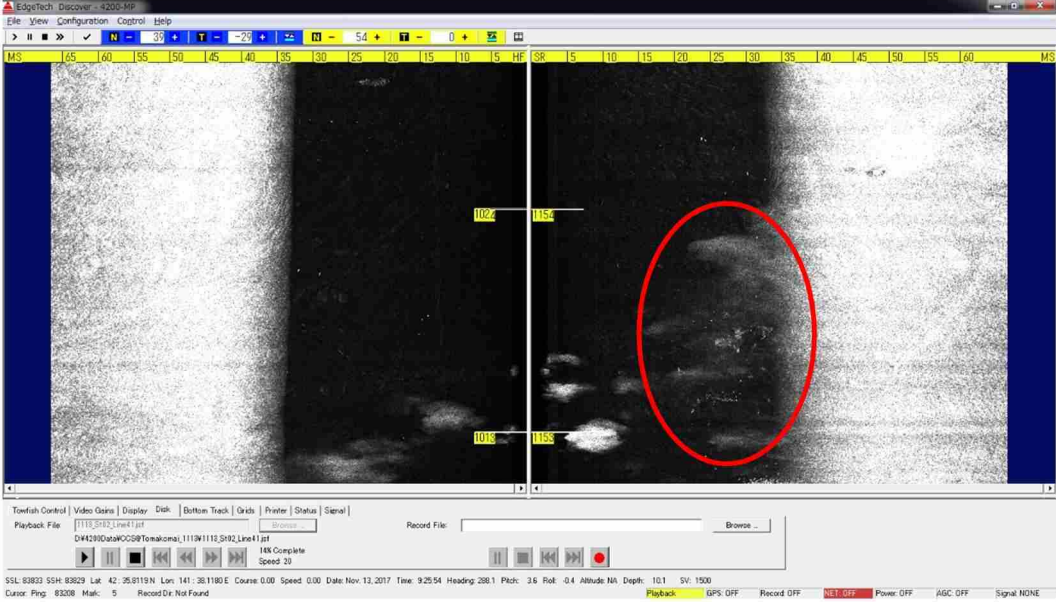
No.	St. 02-1153				
調査結果					
区域	St. 02	測線番号	41	緯度	42° 35.8213'
調査日	平成29年11月13日	カット番号	1153	経度	141° 38.1633'

備考	気泡噴出と似た反応が得られた。

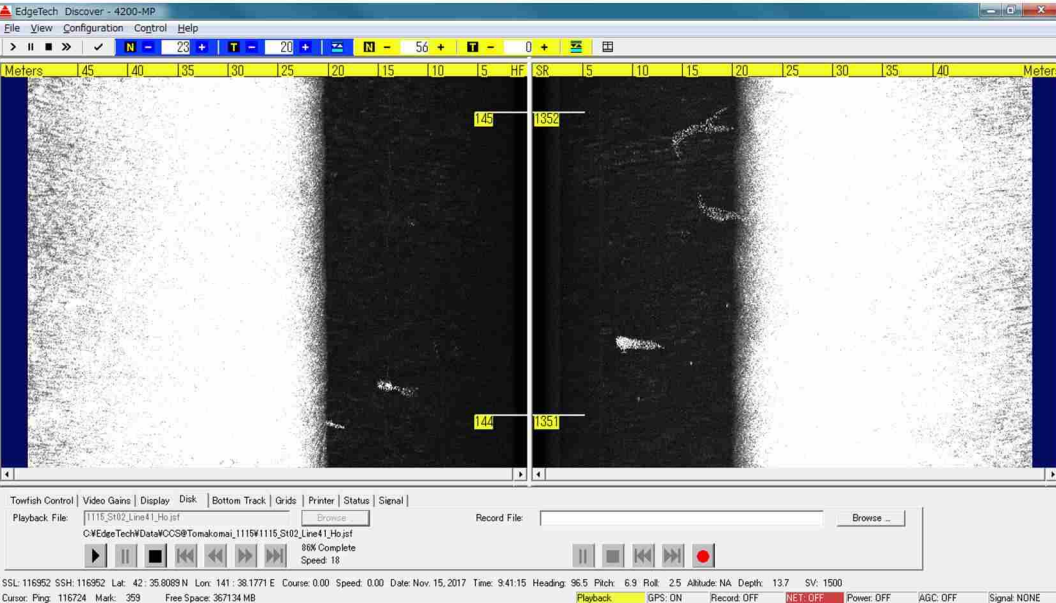
No.	St. 02-1153				
再測結果					
区域	St. 02	測線番号	41	緯度	42° 35.8213'
調査日	平成29年11月15日	カット番号	1351	経度	141° 38.1633'

備考	再測の結果、気泡とみられる反応は得られなかった。

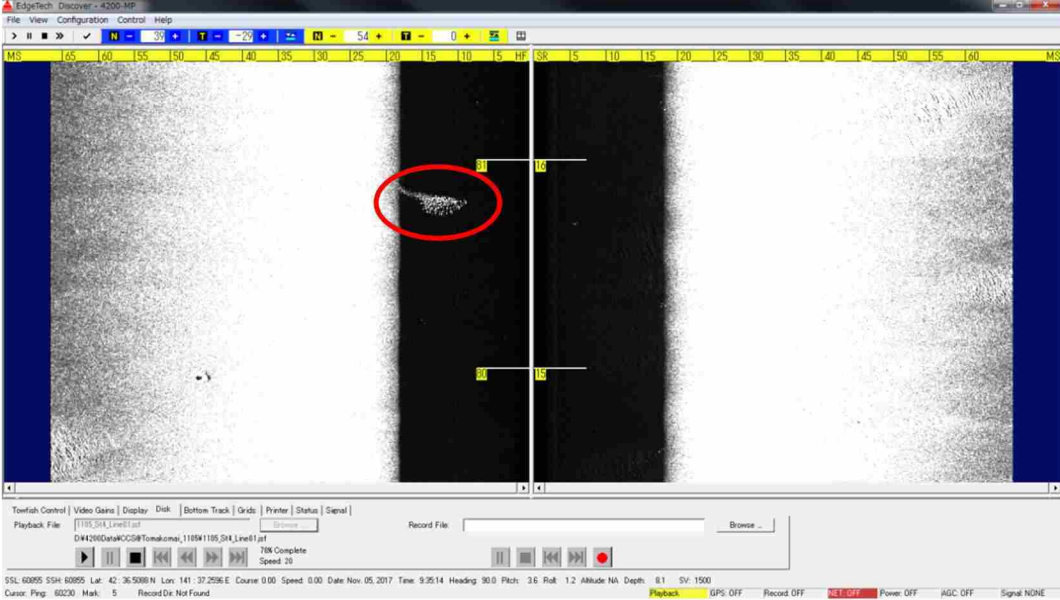
No.	St. 04-15				
調査結果					
区域	St. 04	測線番号	1	緯度	42° 36.5131'
調査日	平成29年11月5日	カット番号	15	経度	141° 37.2343'

備考	気泡噴出と似た反応が得られた。

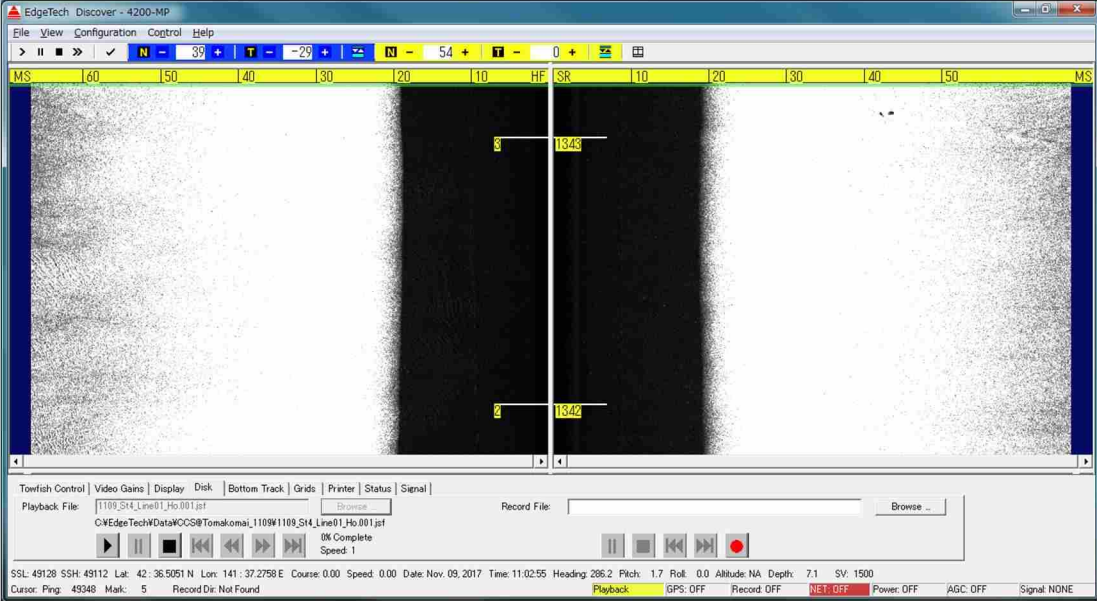
No.	St. 04-15				
再測結果					
区域	St. 04	測線番号	1	緯度	42° 36.5131'
調査日	平成29年11月9日	カット番号	1342	経度	141° 37.2343'

備考	再測の結果、気泡とみられる反応は得られなかった。

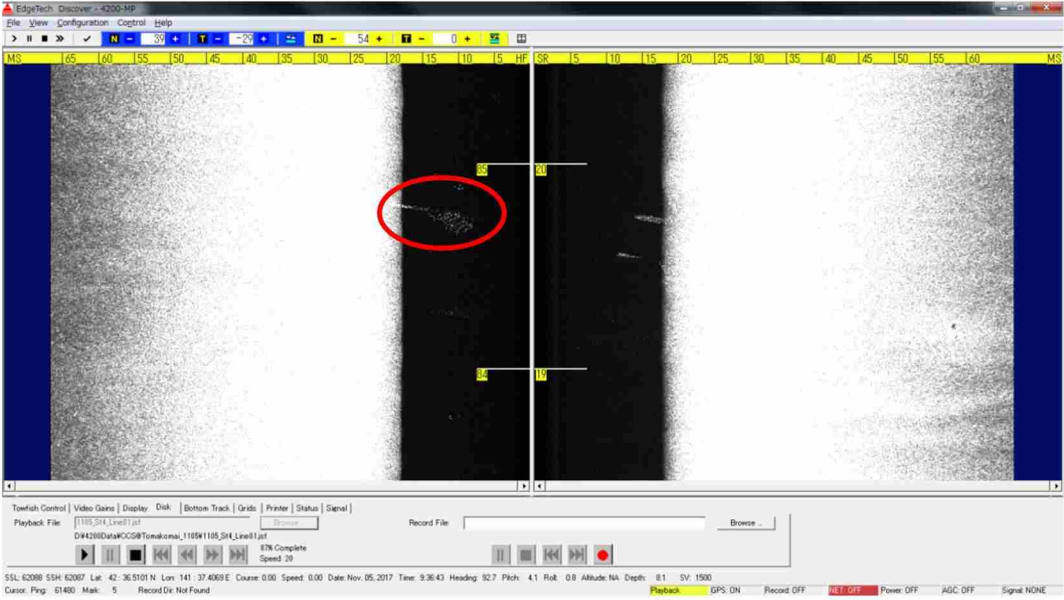
No.	St. 04-19				
調査結果					
区域	St. 04	測線番号	1	緯度	42° 36.5147'
調査日	平成29年11月5日	カット番号	19	経度	141° 37.3799'

備考	気泡噴出と似た反応が得られた。

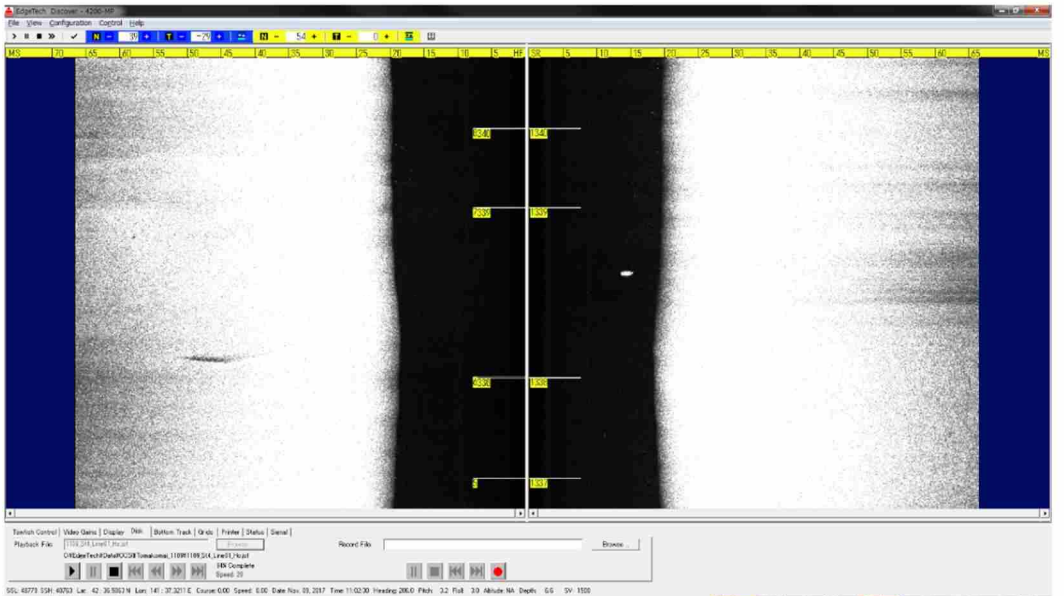
No.	St. 04-19				
再測結果					
区域	St. 04	測線番号	1	緯度	42° 36.5147'
調査日	平成29年11月9日	カット番号	1338	経度	141° 37.3799'

備考	再測の結果、気泡とみられる反応は得られなかった。

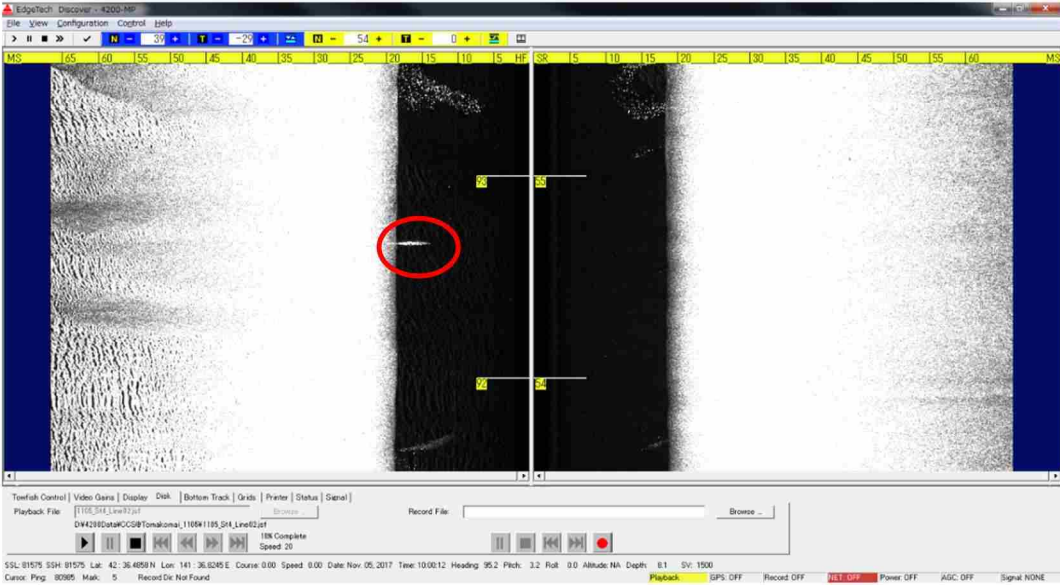
No.	St. 04-54				
調査結果					
区域	St. 04	測線番号	2	緯度	42° 36.4926'
調査日	平成29年11月5日	カット番号	54	経度	141° 36.7925'

備考	気泡噴出と似た反応が得られた。

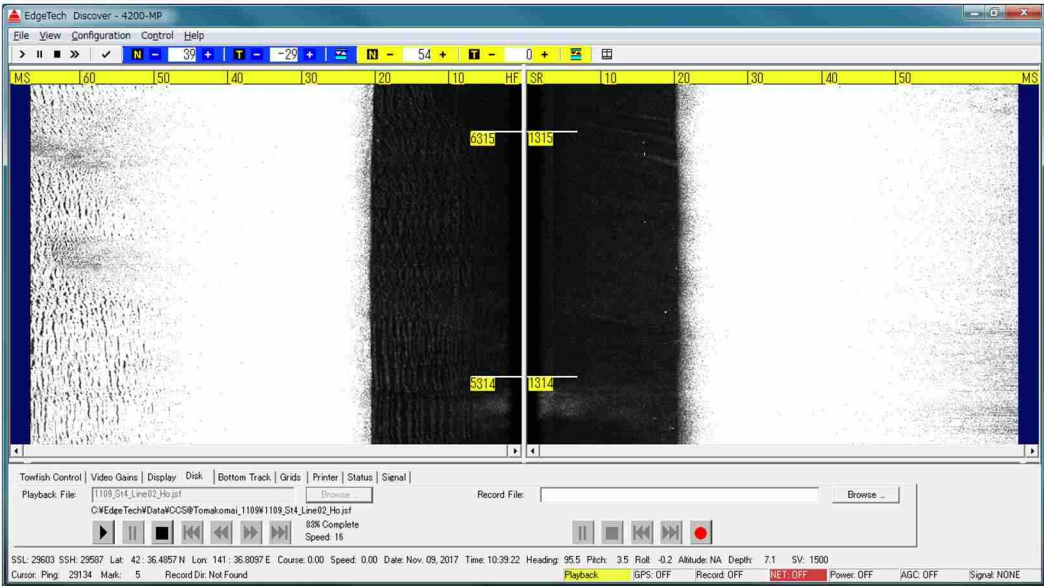
No.	St. 04-54				
再測結果					
区域	St. 04	測線番号	2	緯度	42° 36.4926'
調査日	平成29年11月9日	カット番号	1314	経度	141° 36.7925'

備考	再測の結果、気泡とみられる反応は得られなかった。

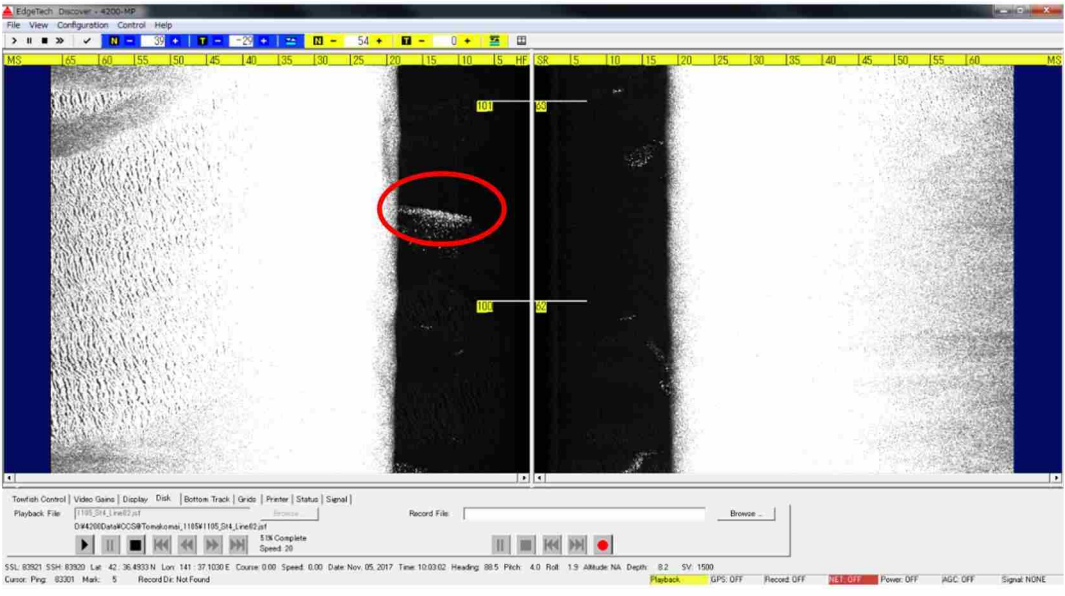
No.	St. 04-62				
調査結果					
区域	St. 04	測線番号	2	緯度	42° 36.4968'
調査日	平成29年11月5日	カット番号	62	経度	141° 37.0760'

備考	気泡噴出と似た反応が得られた。

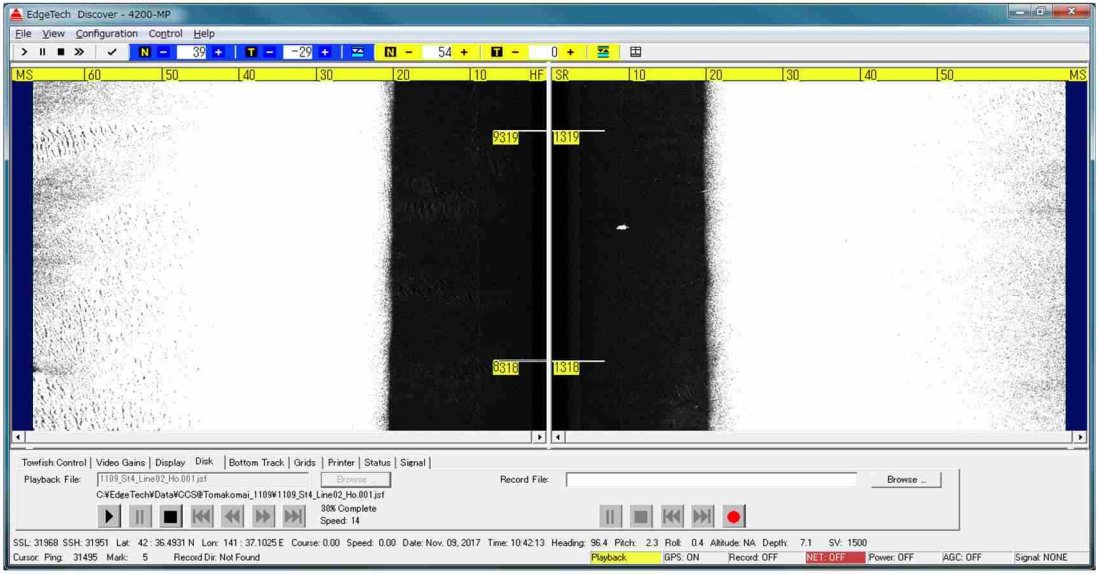
No.	St. 04-62				
再測結果					
区域	St. 04	測線番号	2	緯度	42° 36.4968'
調査日	平成29年11月9日	カット番号	1318	経度	141° 37.0760'

備考	再測の結果、気泡とみられる反応は得られなかった。

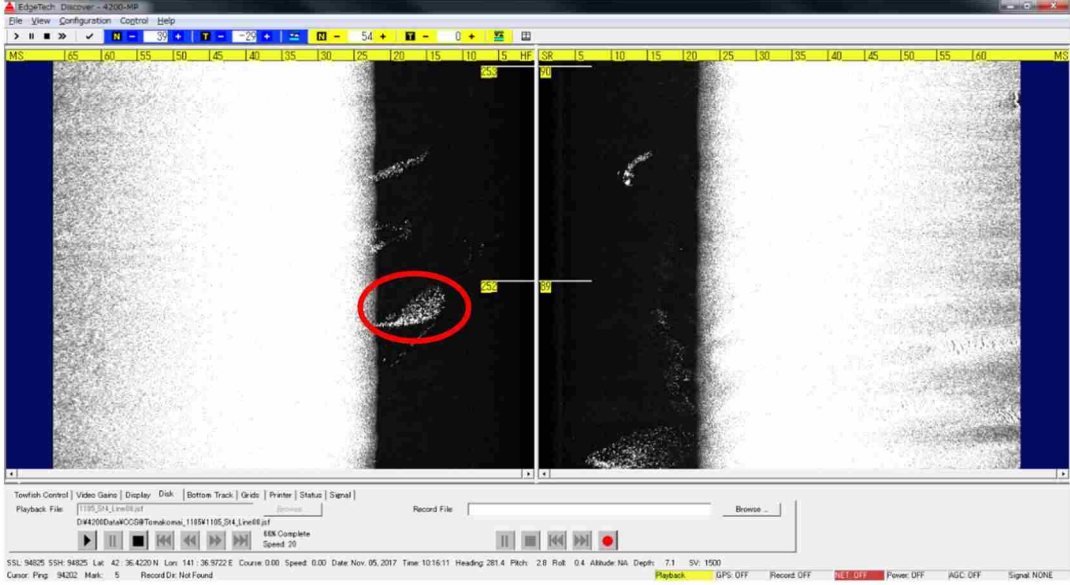
No.	St. 04-89				
調査結果					
区域	St. 04	測線番号	8	緯度	42° 36.4188'
調査日	平成29年11月5日	カット番号	89	経度	141° 37.0138'

備考	気泡噴出と似た反応が得られた。

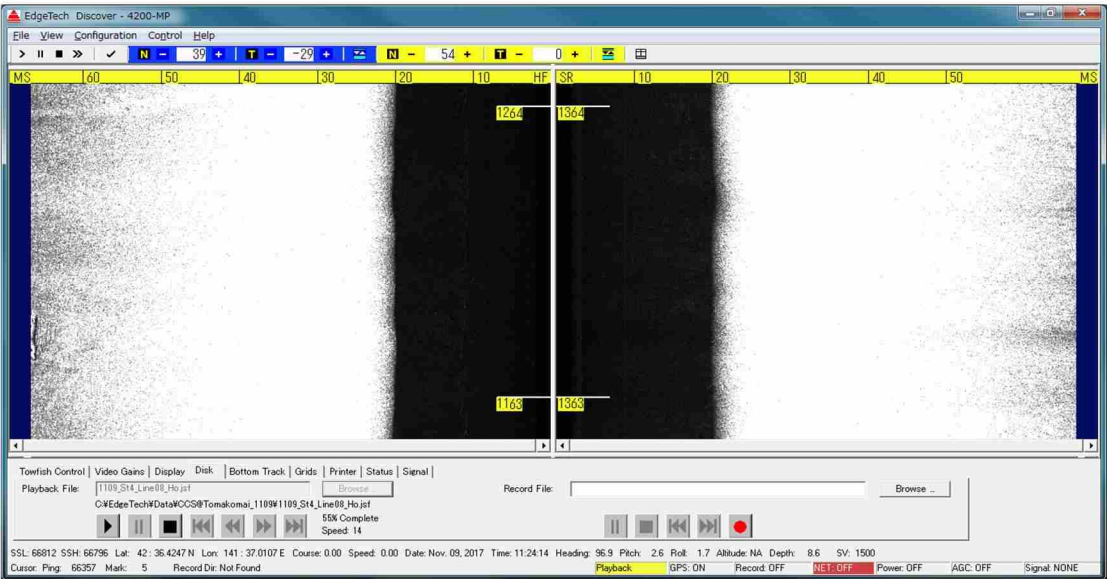
No.	St. 04-89				
再測結果					
区域	St. 04	測線番号	8	緯度	42° 36.4188'
調査日	平成29年11月9日	カット番号	1363	経度	141° 37.0138'

備考	再測の結果、気泡とみられる反応は得られなかった。

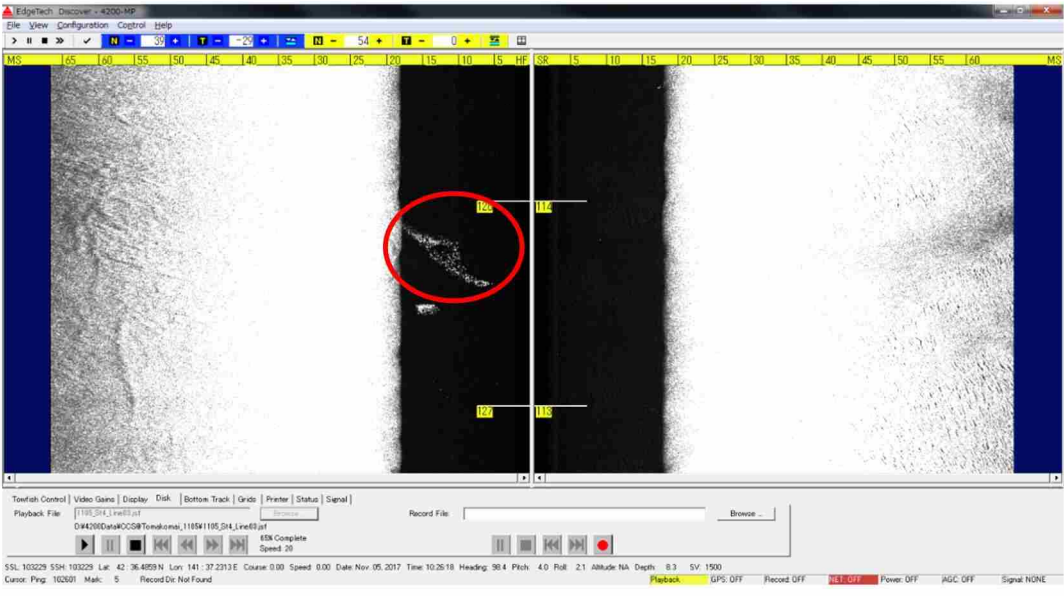
No.	St. 04-113				
調査結果					
区域	St. 04	測線番号	3	緯度	42° 36.4901'
調査日	平成29年11月5日	カット番号	113	経度	141° 37.1978'

備考	気泡噴出と似た反応が得られた。

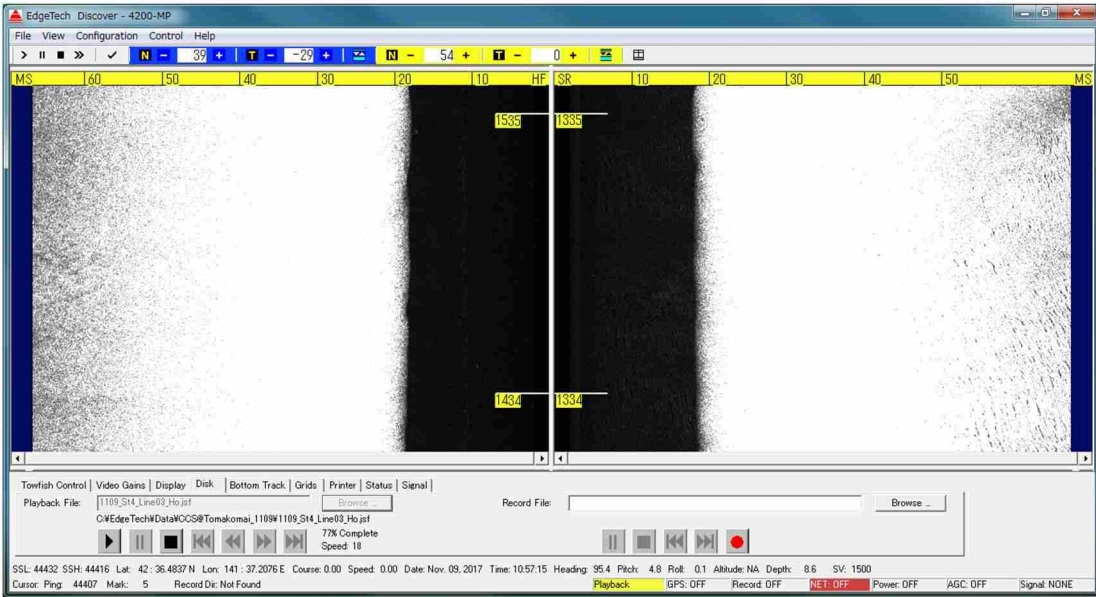
No.	St. 04-113				
再測結果					
区域	St. 04	測線番号	3	緯度	42° 36.4901'
調査日	平成29年11月9日	カット番号	1334	経度	141° 37.1978'

備考	再測の結果、気泡とみられる反応は得られなかった。

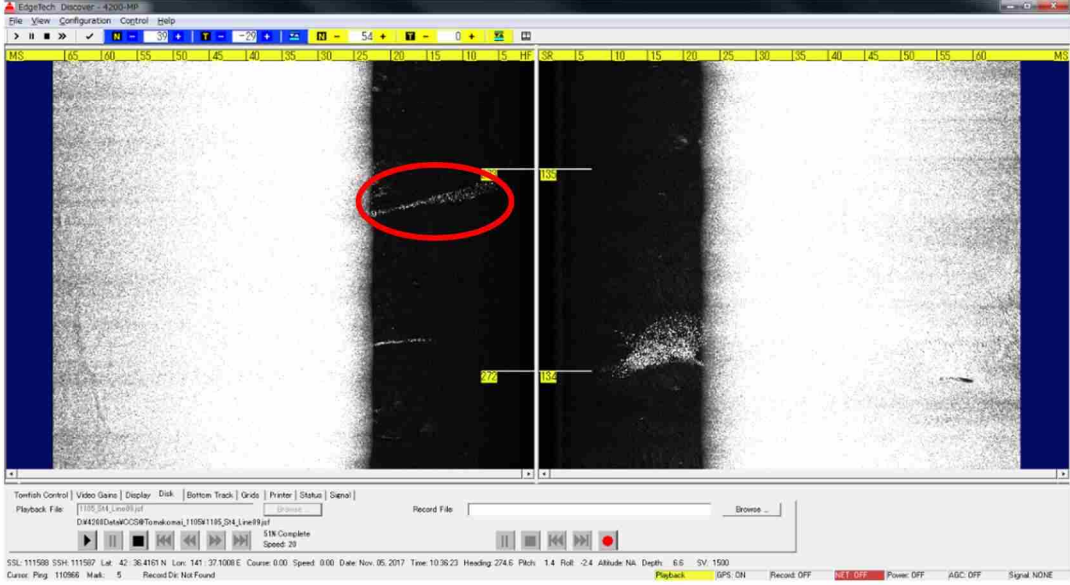
No.	St. 04-135				
調査結果					
区域	St. 04	測線番号	9	緯度	42° 36.4120'
調査日	平成29年11月5日	カット番号	135	経度	141° 37.1237'

備考	気泡噴出と似た反応が得られた。

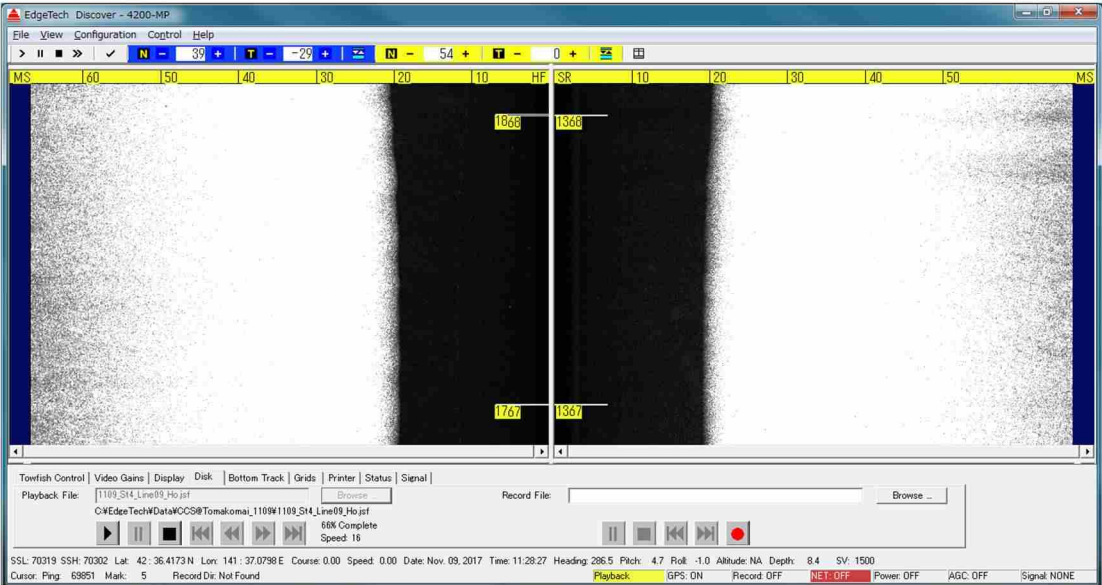
No.	St. 04-135				
再測結果					
区域	St. 04	測線番号	9	緯度	42° 36.4120'
調査日	平成29年11月9日	カット番号	1367	経度	141° 37.1237'

備考	再測の結果、気泡とみられる反応は得られなかった。

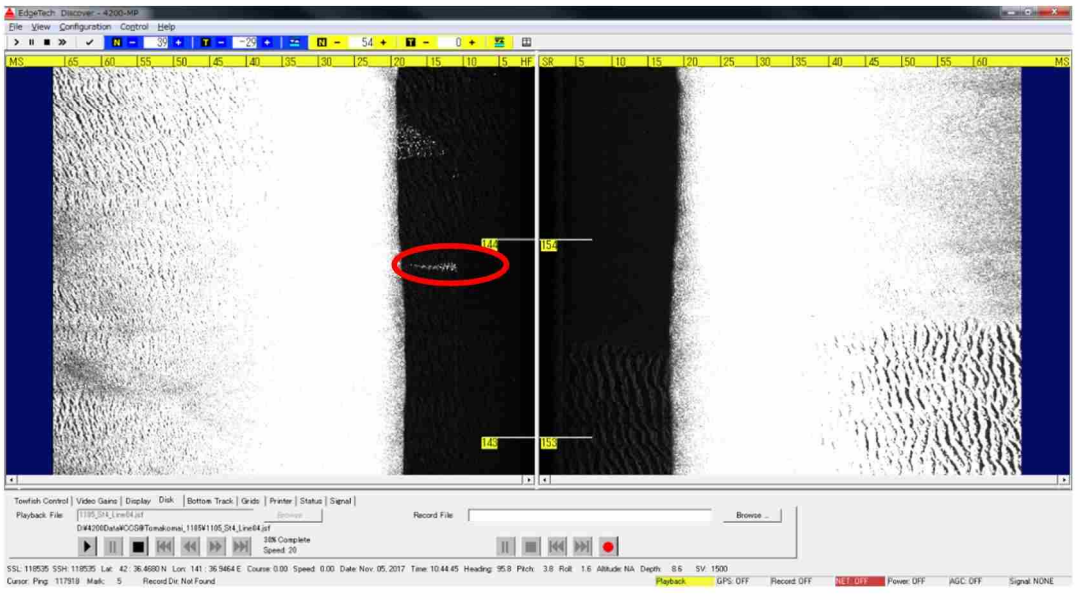
No.	St. 04-153				
調査結果					
区域	St. 04	測線番号	4	緯度	42° 36.4730'
調査日	平成29年11月5日	カット番号	153	経度	141° 36.9091'

備考	気泡噴出と似た反応が得られた。

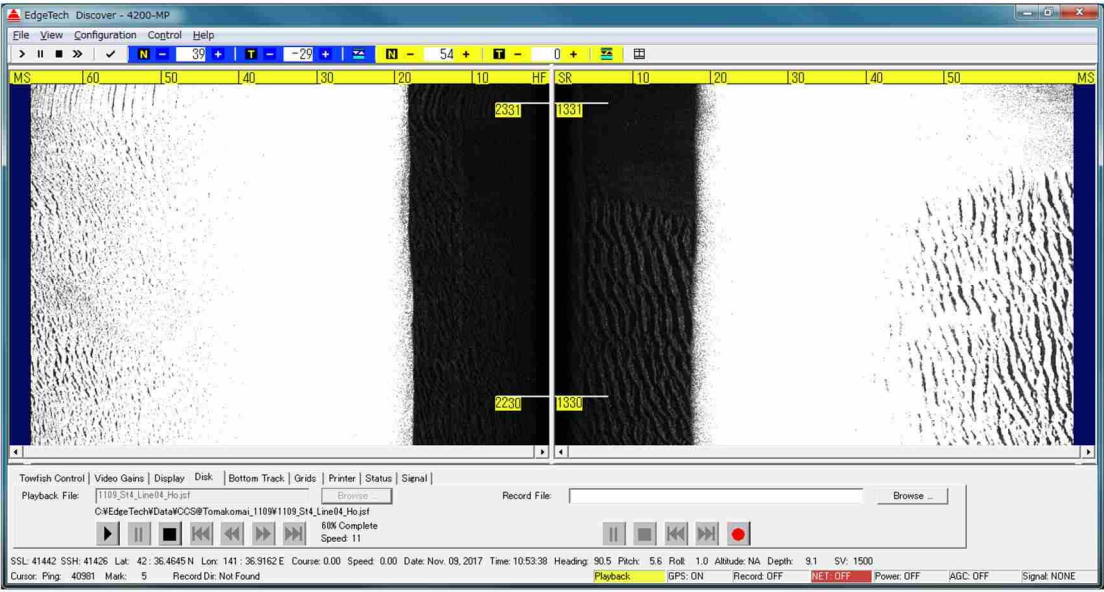
No.	St. 04-153				
再測結果					
区域	St. 04	測線番号	4	緯度	42° 36.4730'
調査日	平成29年11月9日	カット番号	1330	経度	141° 36.9091'

備考	再測の結果、気泡とみられる反応は得られなかった。

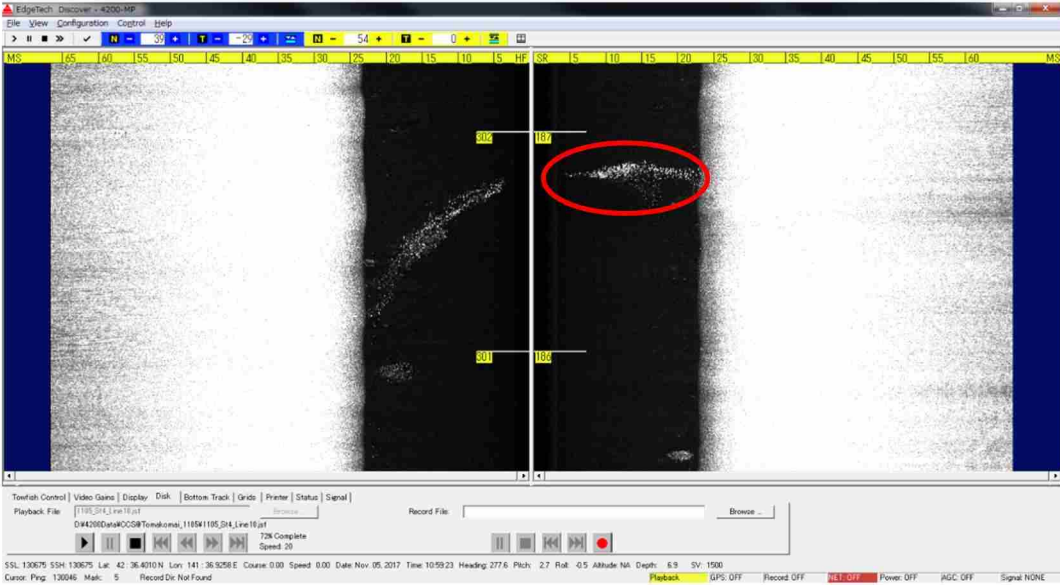
No.	St. 04-186				
調査結果					
区域	St. 04	測線番号	10	緯度	42° 36.4084'
調査日	平成29年11月5日	カット番号	186	経度	141° 36.9439'

備考	気泡噴出と似た反応が得られた。

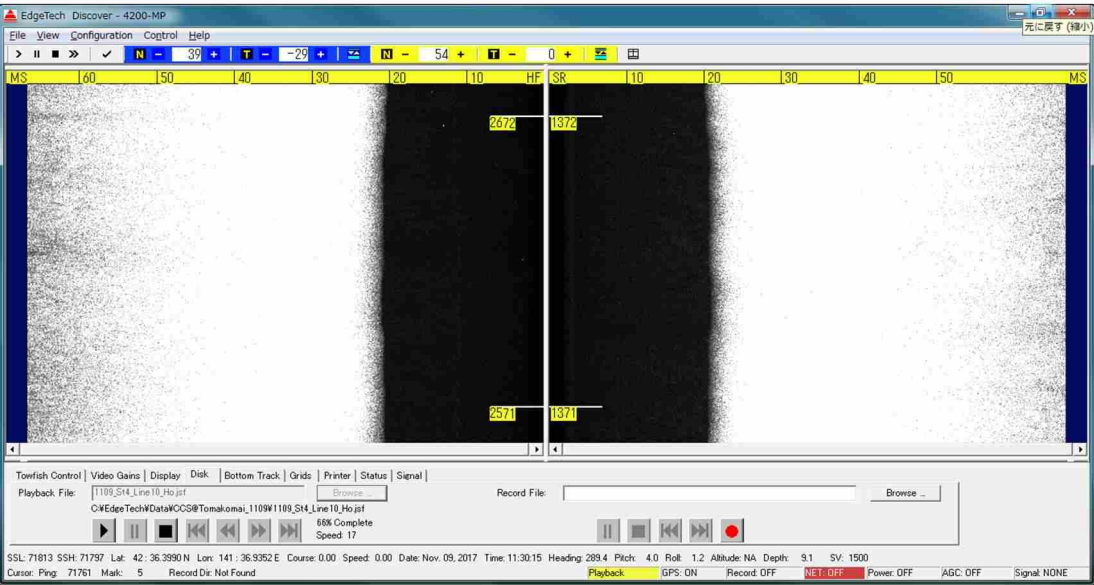
No.	St. 04-186				
再測結果					
区域	St. 04	測線番号	10	緯度	42° 36.4084'
調査日	平成29年11月9日	カット番号	1371	経度	141° 36.9439'

備考	再測の結果、気泡とみられる反応は得られなかった。
