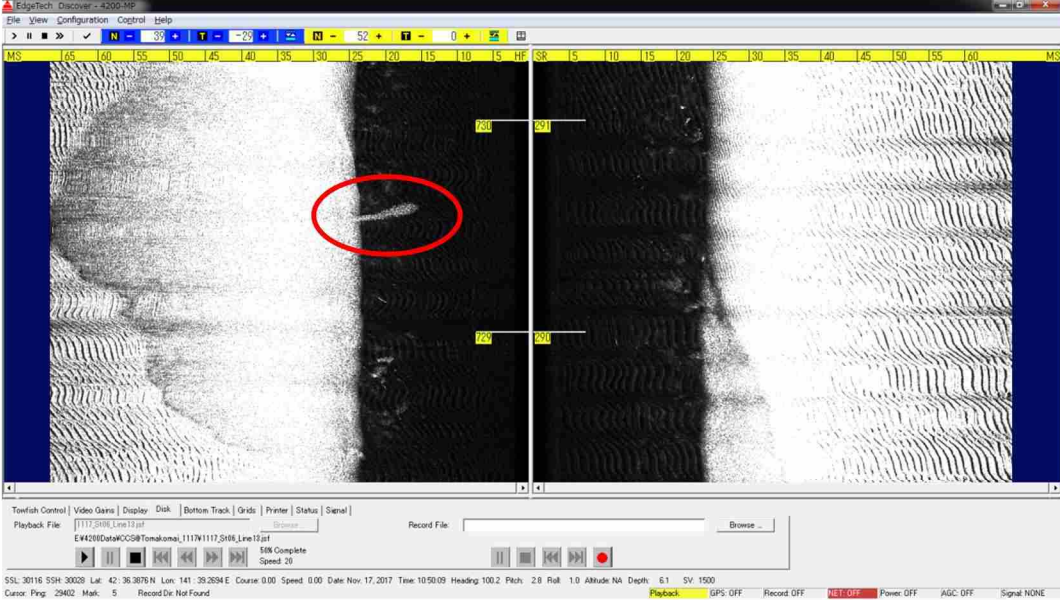
No.	St. 06-290				
調査結果					
区域	St. 06	測線番号	13	緯度	42° 36.3895'
調査日	平成29年11月17日	カット番号	290	経度	141° 39.2421'

備考	気泡噴出と似た反応が得られた。

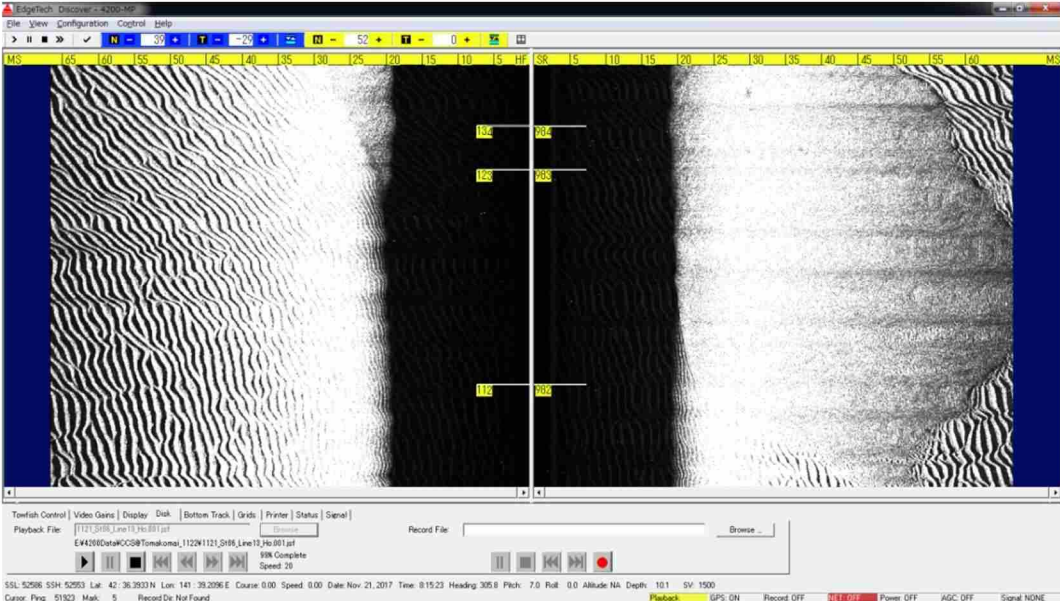
No.	St. 06-290				
再測結果					
区域	St. 06	測線番号	13	緯度	42° 36.3895'
調査日	平成29年11月22日	カット番号	982	経度	141° 39.2421'

備考	再測の結果、気泡とみられる反応は得られなかった。

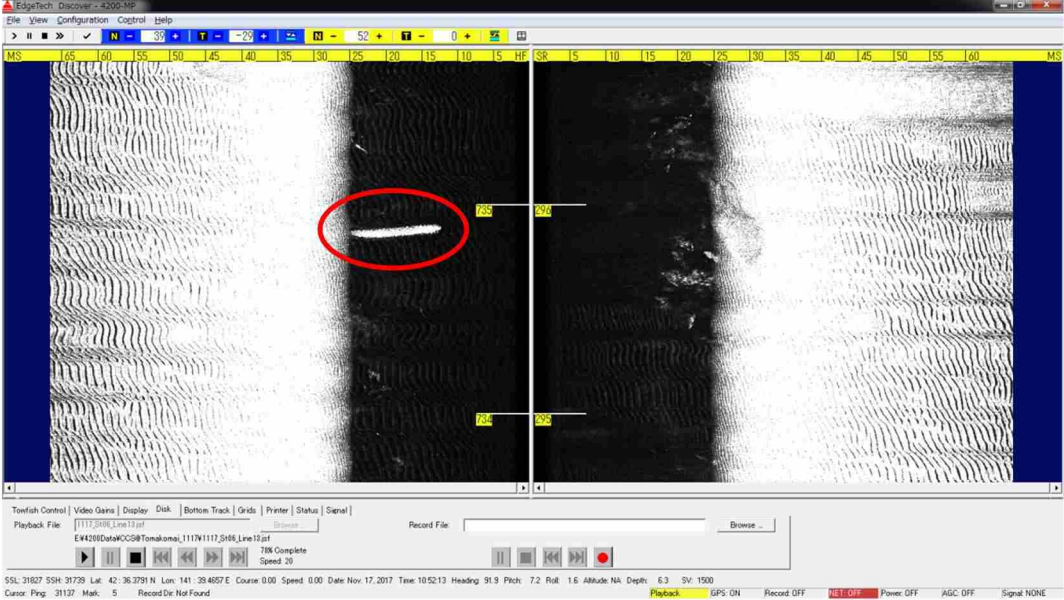
No.	St. 06-295				
調査結果					
区域	St. 06	測線番号	13	緯度	42° 36.3802'
調査日	平成29年11月17日	カット番号	295	経度	141° 39.4373'

備考	気泡噴出と似た反応が得られた。

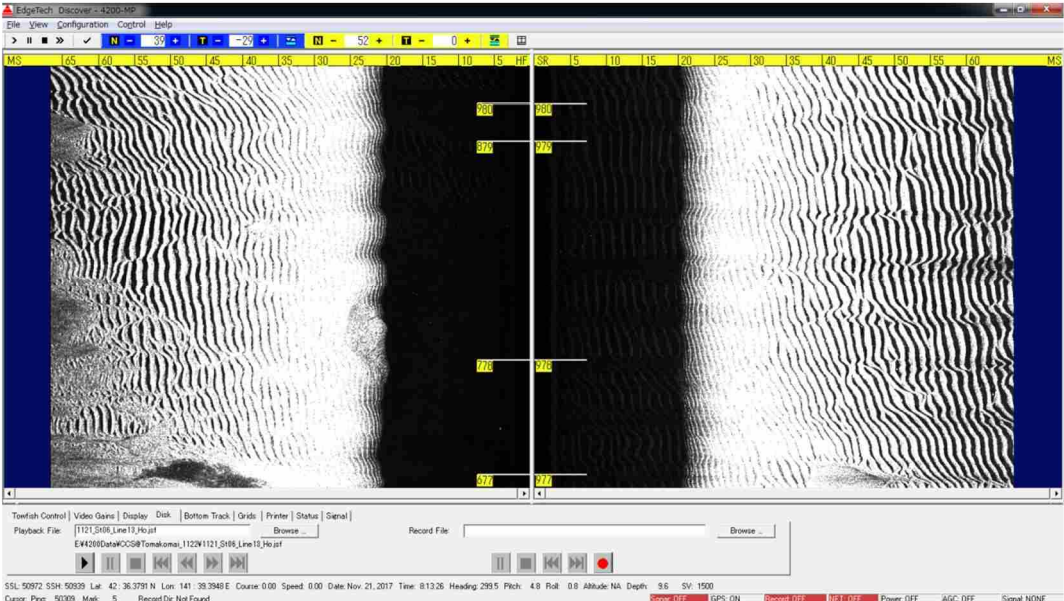
No.	St. 06-295				
再測結果					
区域	St. 06	測線番号	13	緯度	42° 36.3802'
調査日	平成29年11月22日	カット番号	978	経度	141° 39.4373'

備考	再測の結果、気泡とみられる反応は得られなかった。

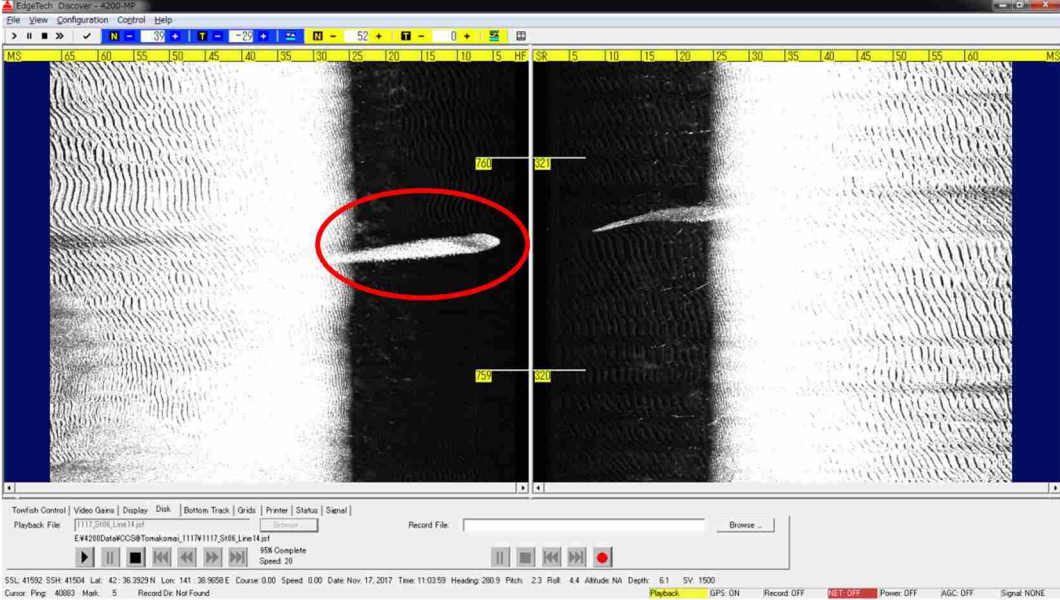
No.	St. 06-320				
調査結果					
区域	St. 06	測線番号	14	緯度	42° 36.3820'
調査日	平成29年11月17日	カット番号	320	経度	141° 39.3918'

備考	気泡噴出と似た反応が得られた。

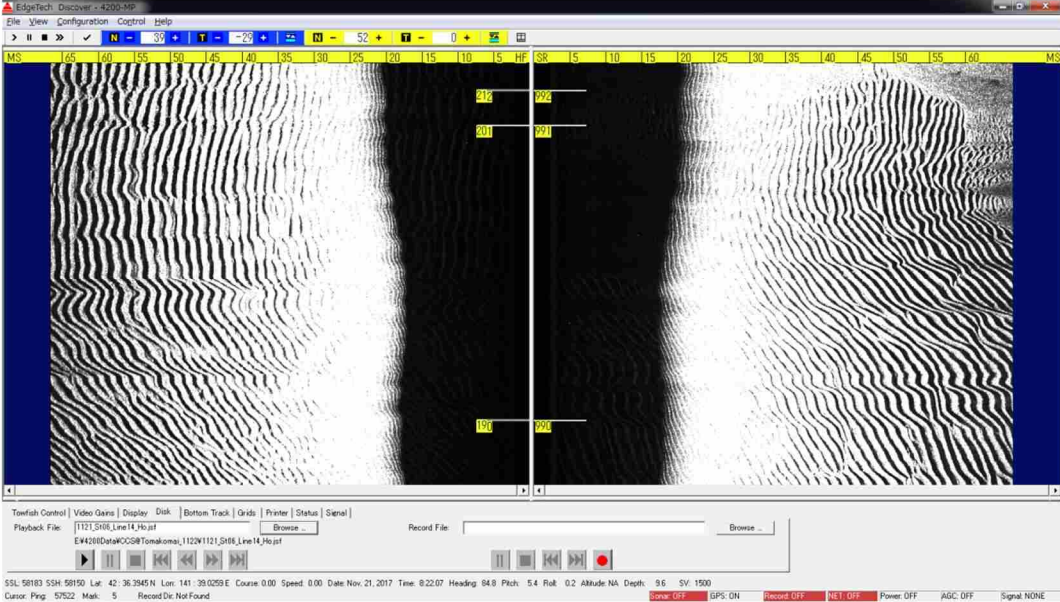
No.	St. 06-320				
再測結果					
区域	St. 06	測線番号	14	緯度	42° 36.3820'
調査日	平成29年11月22日	カット番号	990	経度	141° 39.3918'

備考	再測の結果、気泡とみられる反応は得られなかった。

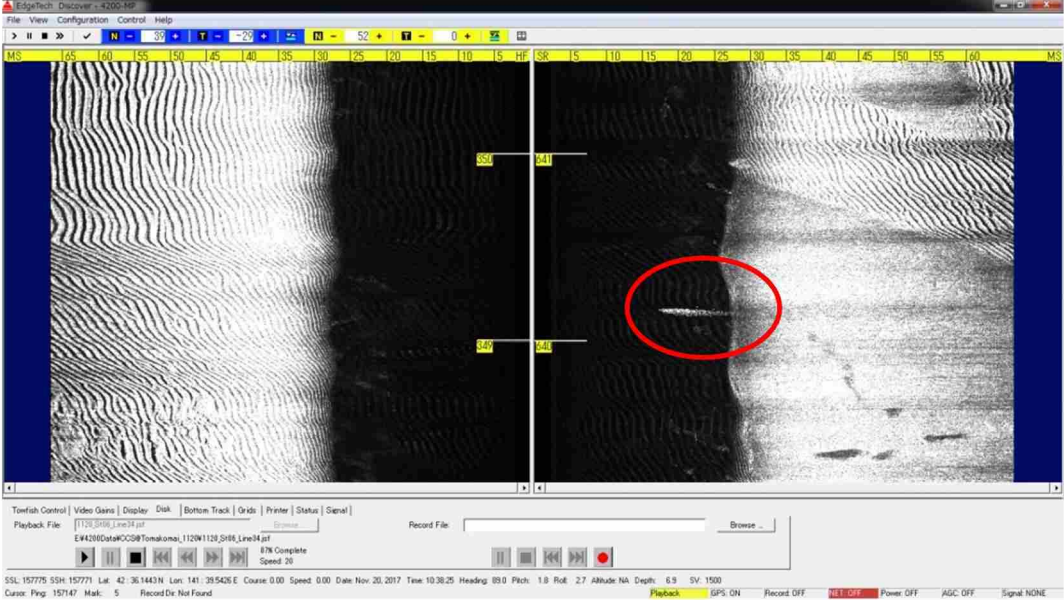
No.	St. 06-640				
調査結果					
区域	St. 06	測線番号	34	緯度	42° 36.1471'
調査日	平成29年11月20日	カット番号	640	経度	141° 39.4931'

備考	気泡噴出と似た反応が得られた。

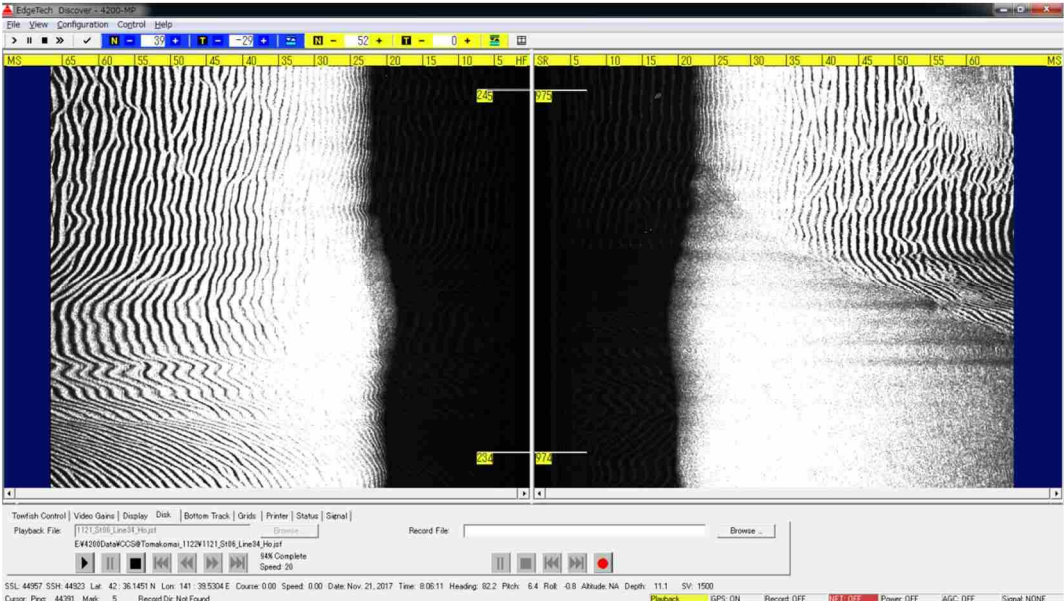
No.	St. 06-640				
再測結果					
区域	St. 06	測線番号	34	緯度	42° 36.1471'
調査日	平成29年11月22日	カット番号	974	経度	141° 39.4931'

備考	再測の結果、気泡とみられる反応は得られなかった。

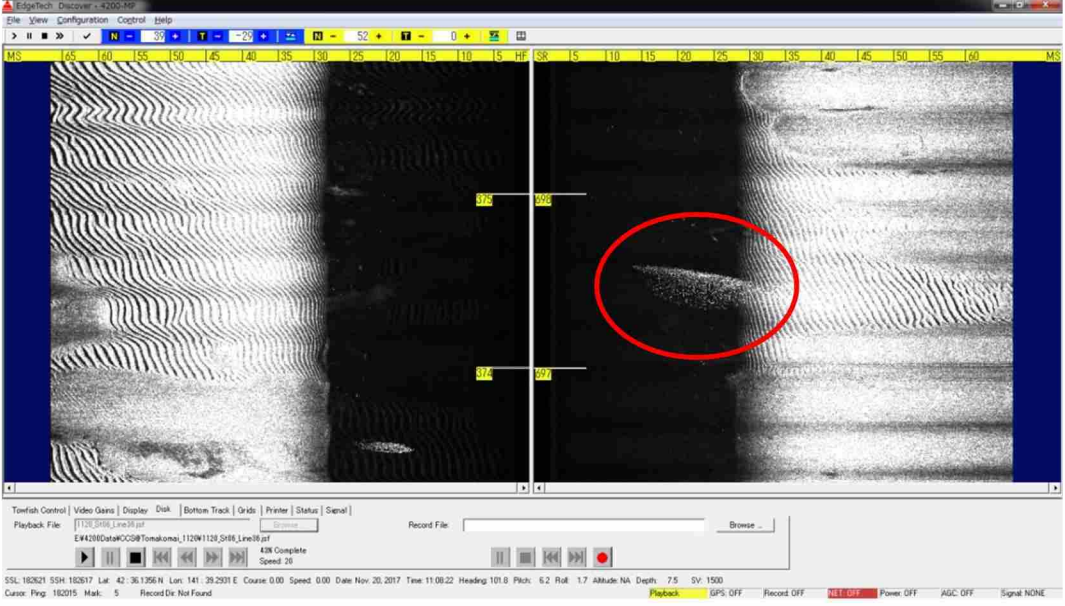
No.	St. 06-697				
調査結果					
区域	St. 06	測線番号	36	緯度	42° 36.1408'
調査日	平成29年11月20日	カット番号	697	経度	141° 39.2492'

備考	気泡噴出と似た反応が得られた。

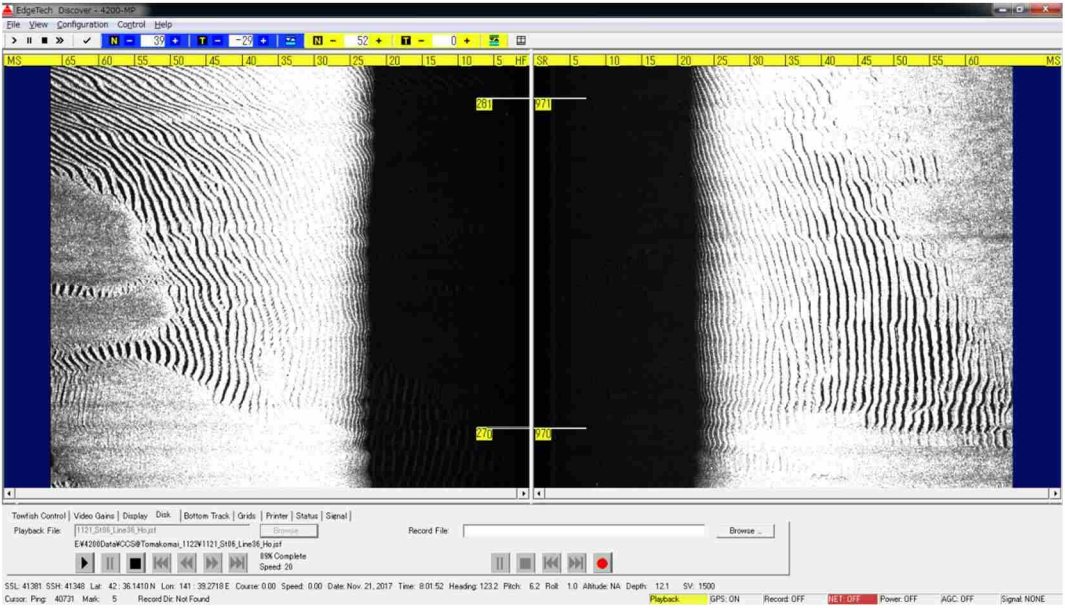
No.	St. 06-697				
再測結果					
区域	St. 06	測線番号	36	緯度	42° 36.1408'
調査日	平成29年11月22日	カット番号	970	経度	141° 39.2492'

備考	再測の結果、気泡とみられる反応は得られなかった。

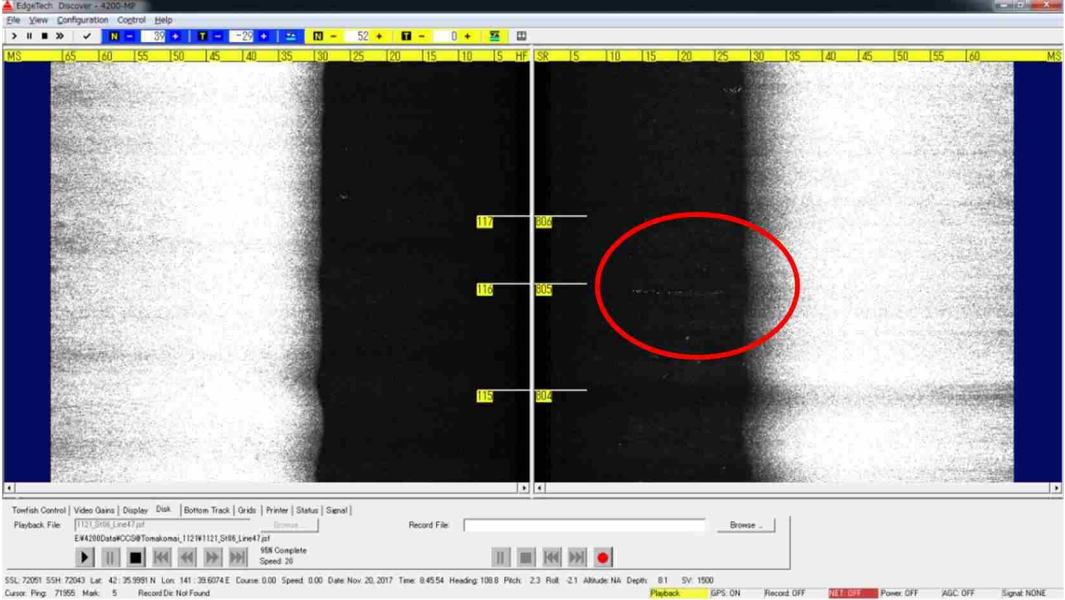
No.	St. 06-804				
調査結果					
区域	St. 06	測線番号	47	緯度	42° 36.0021'
調査日	平成29年11月21日	カット番号	804	経度	141° 39.5639'

備考	気泡噴出と似た反応が得られた。

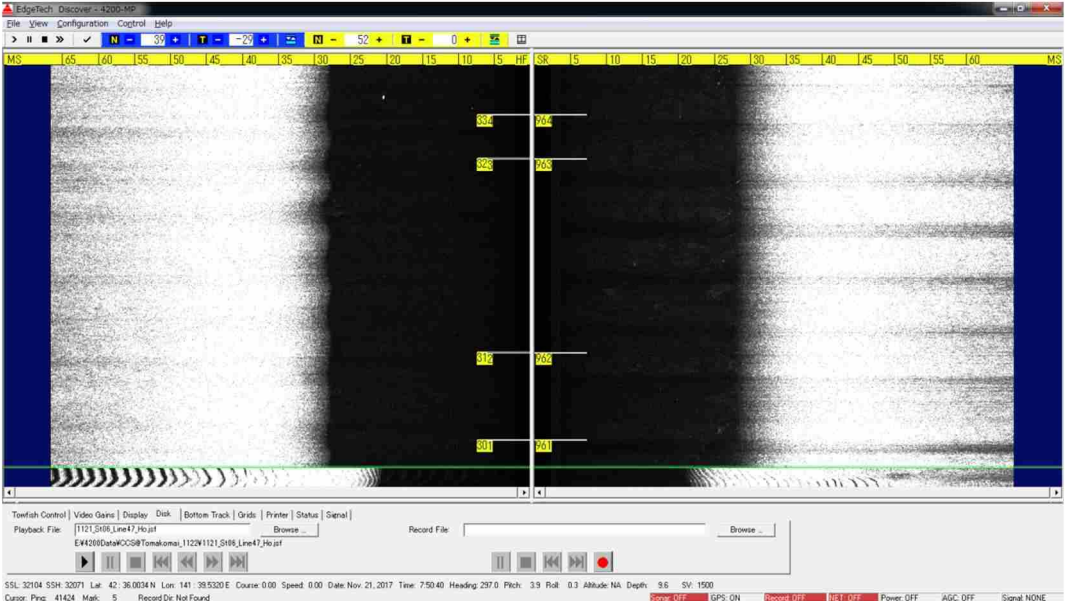
No.	St. 06-804				
再測結果					
区域	St. 06	測線番号	47	緯度	42° 36.0021'
調査日	平成29年11月22日	カット番号	962	経度	141° 39.5639'

備考	再測の結果、気泡とみられる反応は得られなかった。

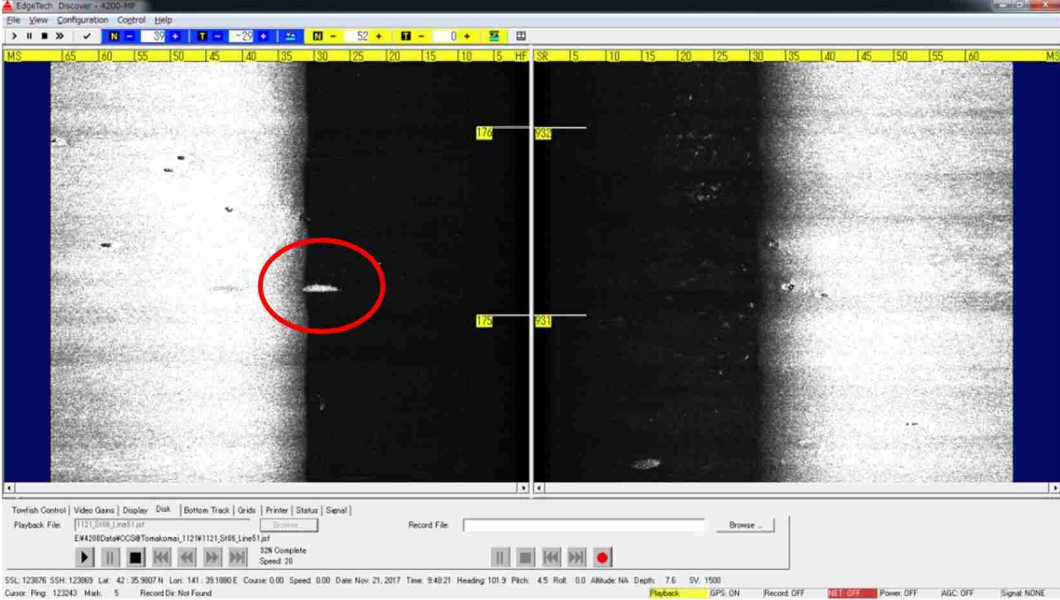
No.	St. 06-931				
調査結果					
区域	St. 06	測線番号	51	緯度	42° 35.9832'
調査日	平成29年11月21日	カット番号	931	経度	141° 39.1458'

備考	気泡噴出と似た反応が得られた。

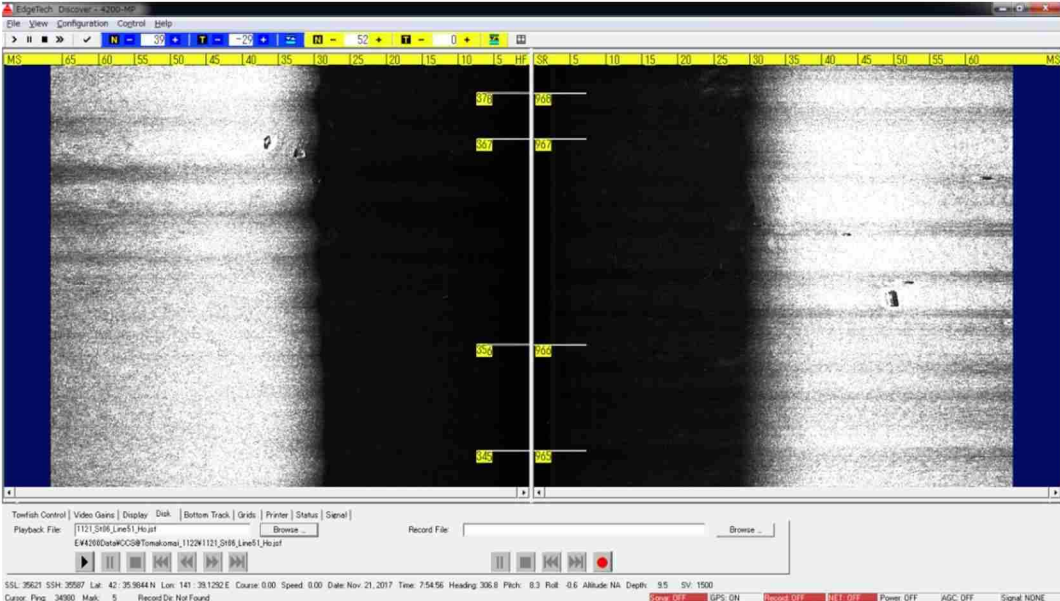
No.	St. 06-931				
再測結果					
区域	St. 06	測線番号	51	緯度	42° 35.9832'
調査日	平成29年11月22日	カット番号	966	経度	141° 39.1458'

備考	再測の結果、気泡とみられる反応は得られなかった。

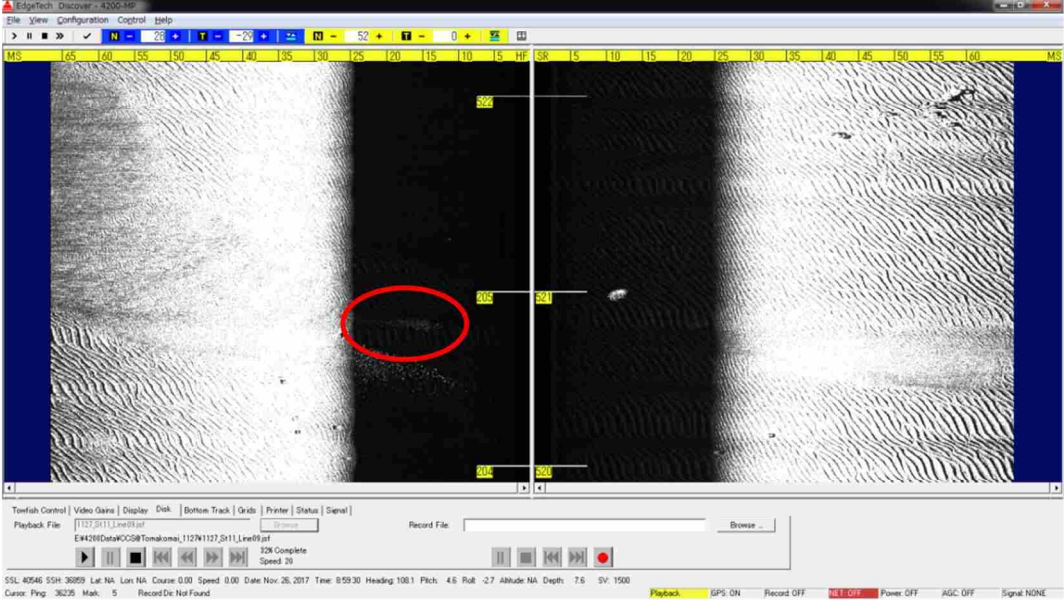
No.	St. 11-520				
調査結果					
区域	St. 11	測線番号	9	緯度	42° 36.2684'
調査日	平成29年11月27日	カット番号	520	経度	141° 39.8408'

備考	気泡噴出と似た反応が得られた。

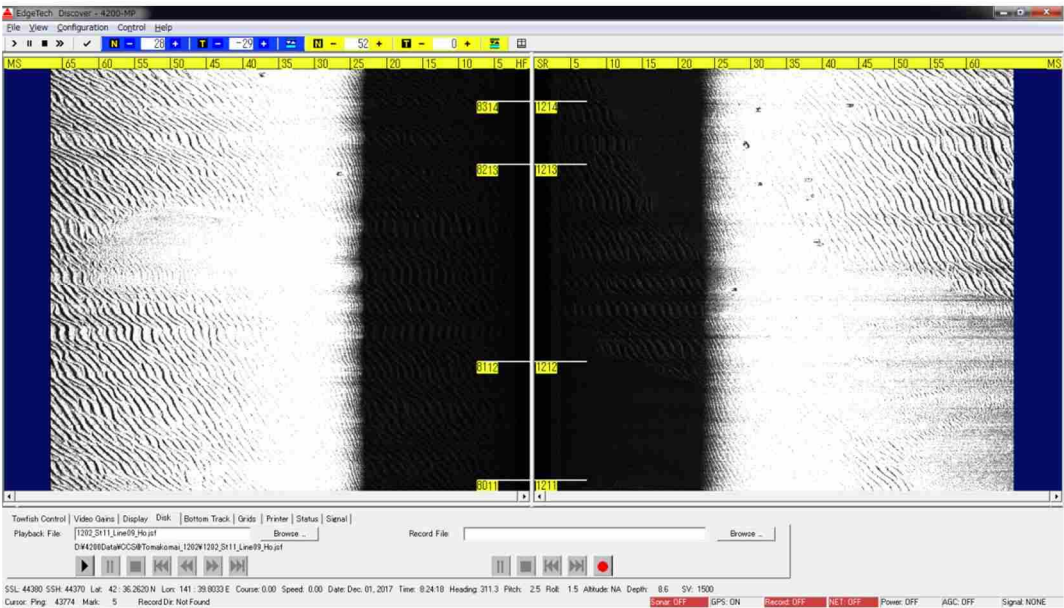
No.	St. 11-520				
再測結果					
区域	St. 11	測線番号	9	緯度	42° 36.2684'
調査日	平成29年12月2日	カット番号	1212	経度	141° 39.8408'

備考	再測の結果、気泡とみられる反応は得られなかった。

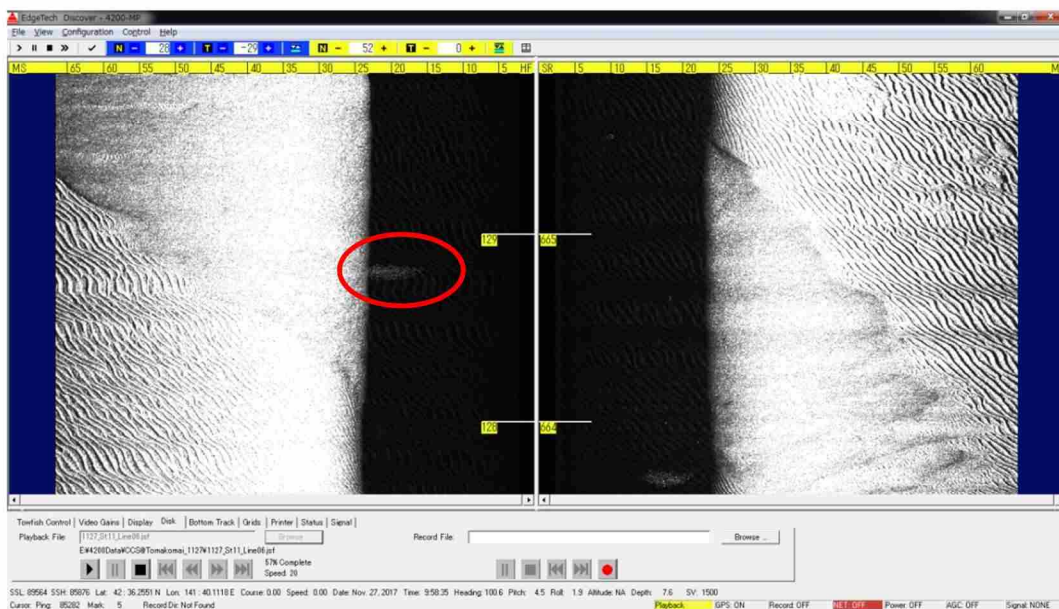
No.	St. 11-664				
調査結果					
区域	St. 11	測線番号	6	緯度	42° 36.2680'
調査日	平成29年11月27日	カット番号	664	経度	141° 40.0705'

備考 気泡噴出と似た反応が得られた。

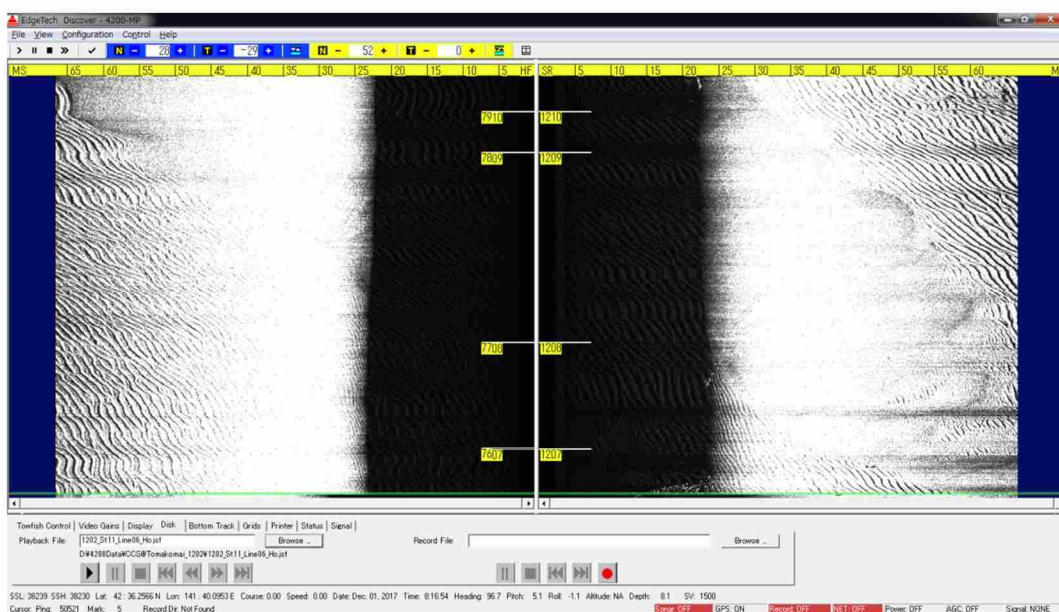
No.	St. 11-664				
再測結果					
区域	St. 11	測線番号	6	緯度	42° 36.2680'
調査日	平成29年12月2日	カット番号	1208	経度	141° 40.0705'

備考 再測の結果、気泡とみられる反応は得られなかった。

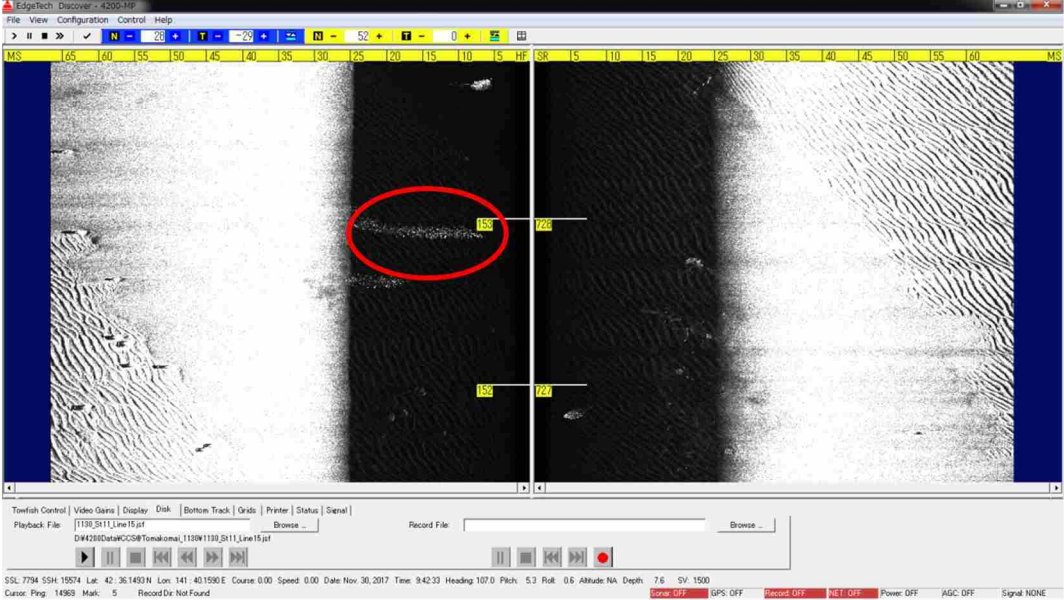
No.	St. 11-727				
調査結果					
区域	St. 11	測線番号	15	緯度	42° 36.1647'
調査日	平成29年11月30日	カット番号	727	経度	141° 40.1293'

備考	気泡噴出と似た反応が得られた。

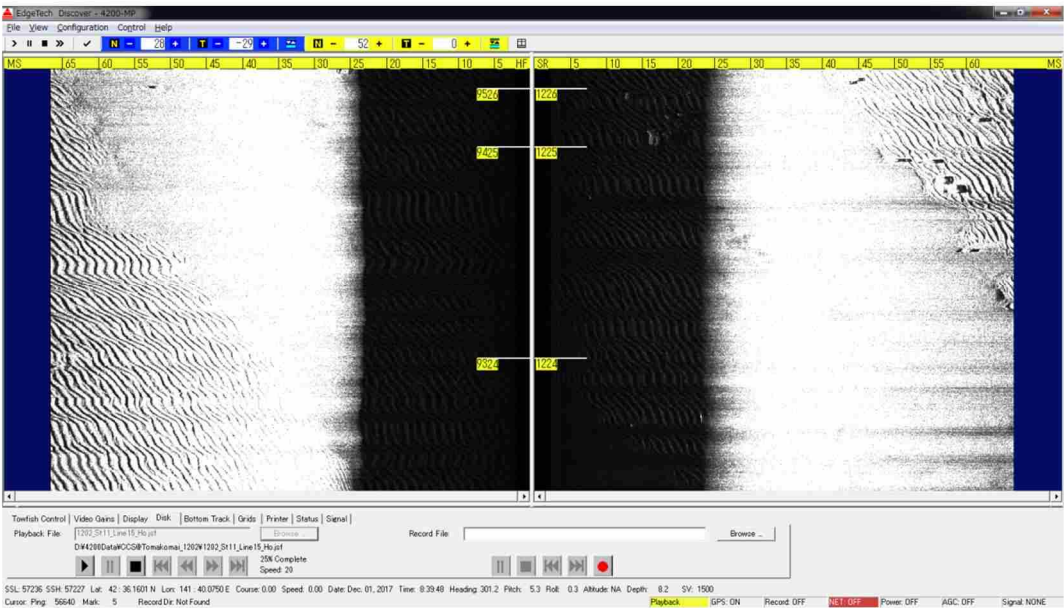
No.	St. 11-727				
再測結果					
区域	St. 11	測線番号	15	緯度	42° 36.1647'
調査日	平成29年12月2日	カット番号	1224	経度	141° 40.1293'

備考	再測の結果、気泡とみられる反応は得られなかった。

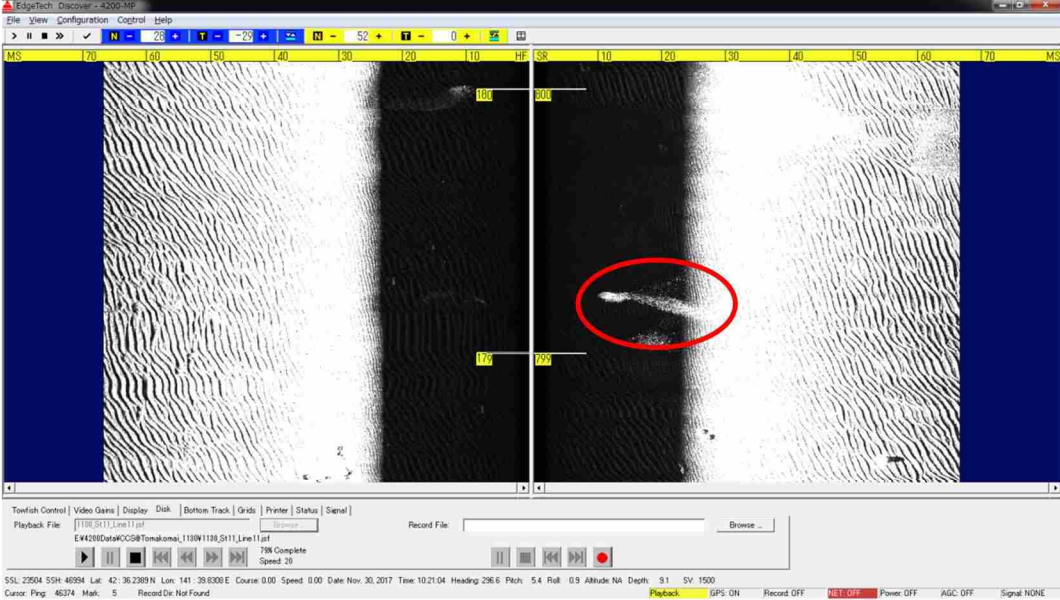
No.	St. 11-799				
調査結果					
区域	St. 11	測線番号	11	緯度	42° 36.2449'
調査日	平成29年11月30日	カット番号	799	経度	141° 39.8692'

<p>The screenshot shows an echinogram with a red circle highlighting a specific reaction. The interface includes playback controls and status information at the bottom.</p>					
備考	気泡噴出と似た反応が得られた。

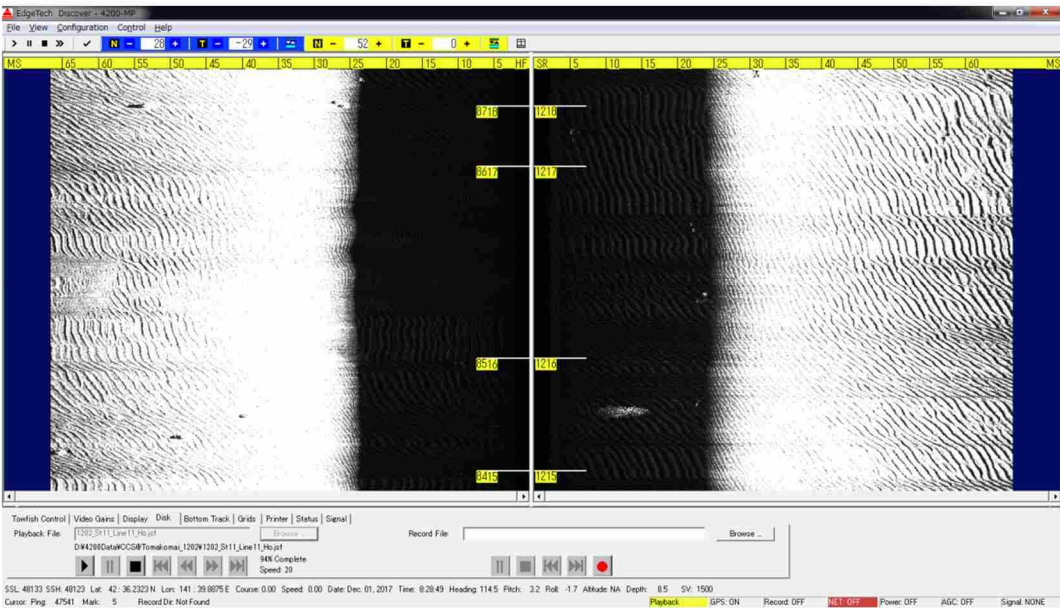
No.	St. 11-799				
再測結果					
区域	St. 11	測線番号	11	緯度	42° 36.2449'
調査日	平成29年12月2日	カット番号	1216	経度	141° 39.8692'

<p>The screenshot shows an echinogram with several yellow labels (3716, 3617, 3516, 3415) indicating measurement points. The interface includes playback controls and status information at the bottom.</p>					
備考	再測の結果、気泡とみられる反応は得られなかった。

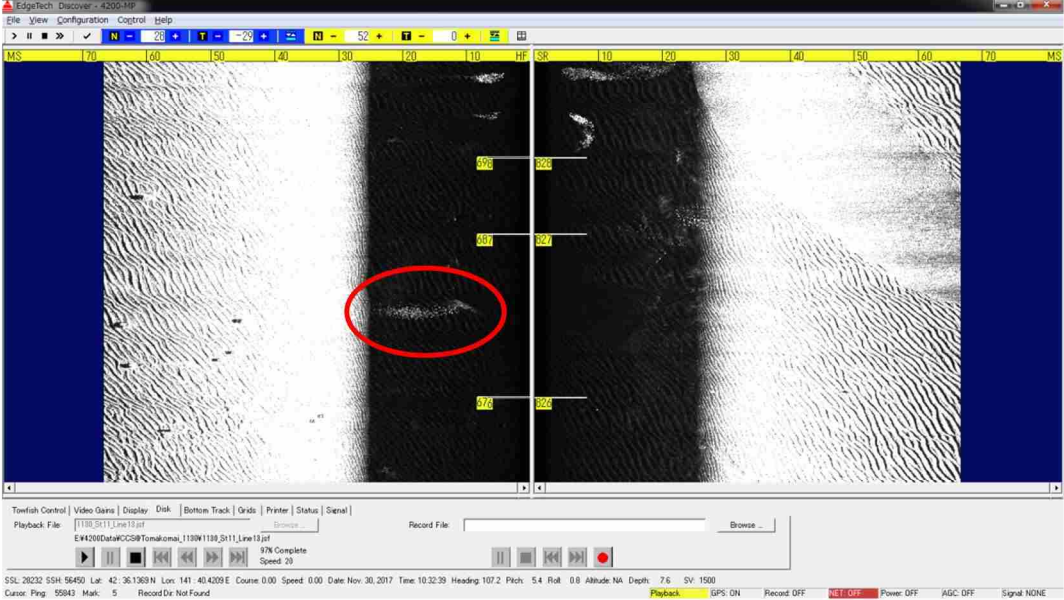
No.	St. 11-826				
調査結果					
区域	St. 11	測線番号	13	緯度	42° 36.1541'
調査日	平成29年11月30日	カット番号	826	経度	141° 40.3699'

備考	気泡噴出と似た反応が得られた。

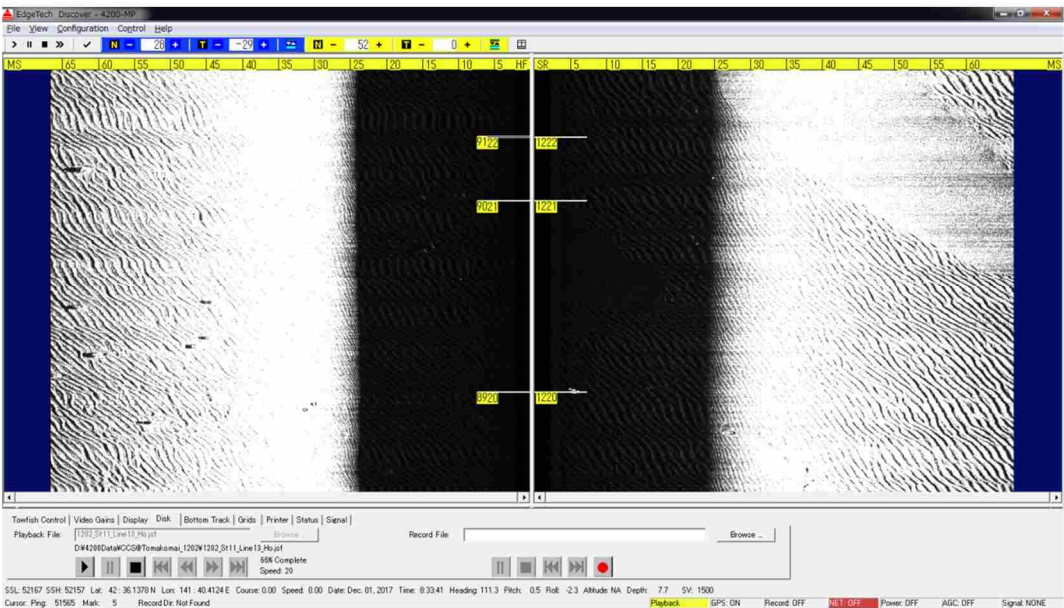
No.	St. 11-826				
再測結果					
区域	St. 11	測線番号	13	緯度	42° 36.1541'
調査日	平成29年12月2日	カット番号	1220	経度	141° 40.3699'

備考	再測の結果、気泡とみられる反応は得られなかった。

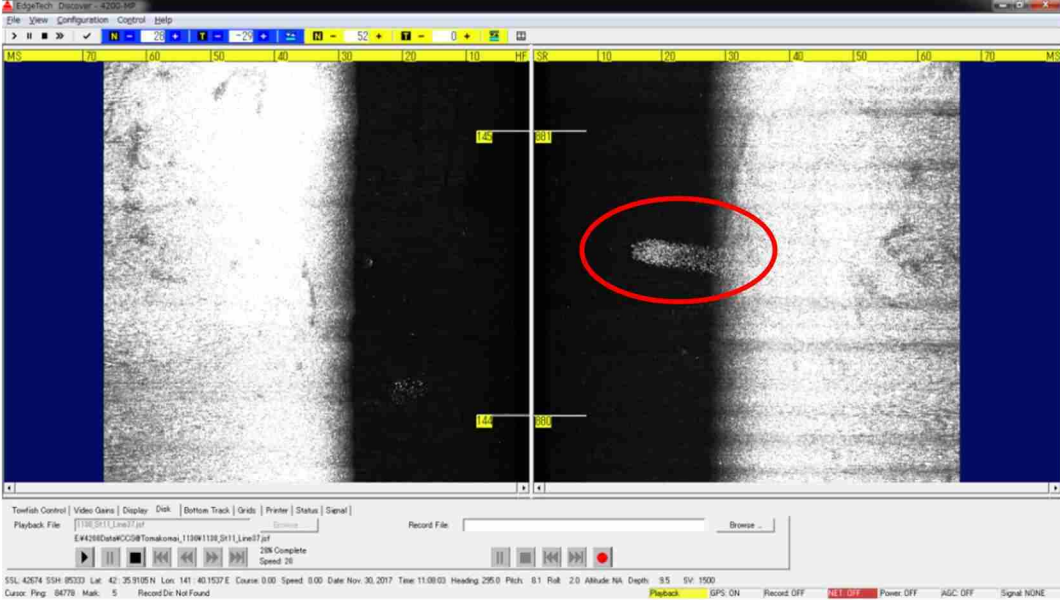
No.	St. 11-880				
調査結果					
区域	St. 11	測線番号	37	緯度	42° 35.9160'
調査日	平成29年11月30日	カット番号	880	経度	141° 40.1866'

備考	気泡噴出と似た反応が得られた。

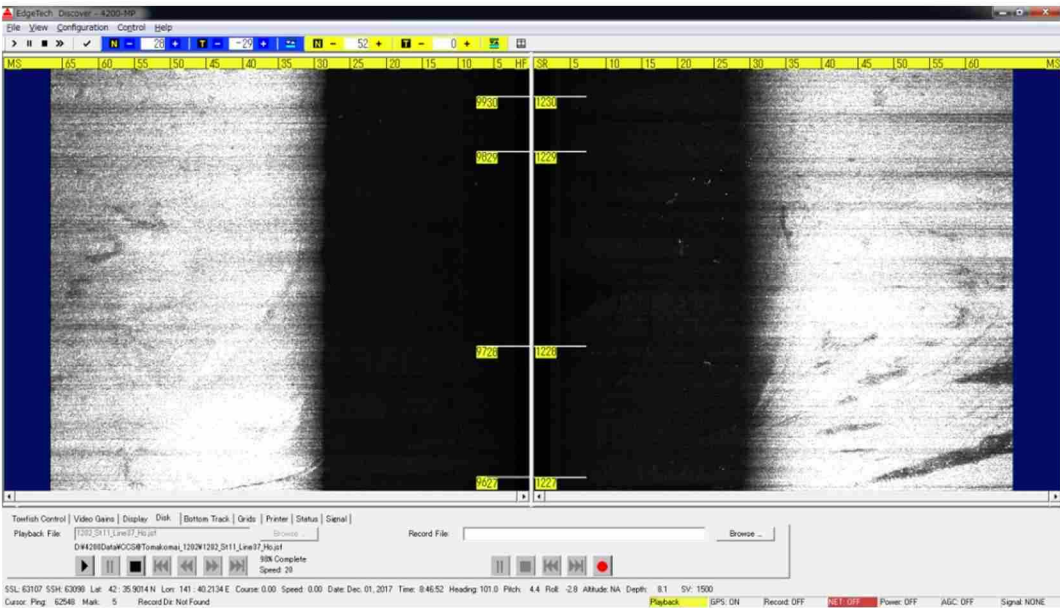
No.	St. 11-880				
再測結果					
区域	St. 11	測線番号	37	緯度	42° 35.9160'
調査日	平成29年12月2日	カット番号	1228	経度	141° 40.1866'

備考	再測の結果、気泡とみられる反応は得られなかった。

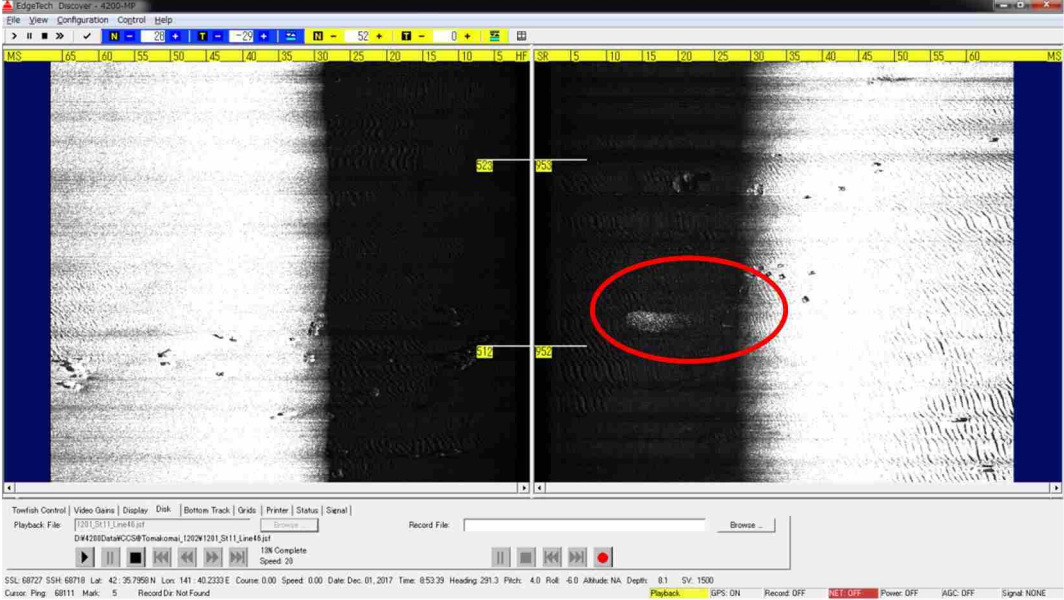
No.	St. 11-952				
調査結果					
区域	St. 11	測線番号	46	緯度	42° 35.7970'
調査日	平成29年11月30日	カット番号	952	経度	141° 40.2875'

備考	気泡噴出と似た反応が得られた。

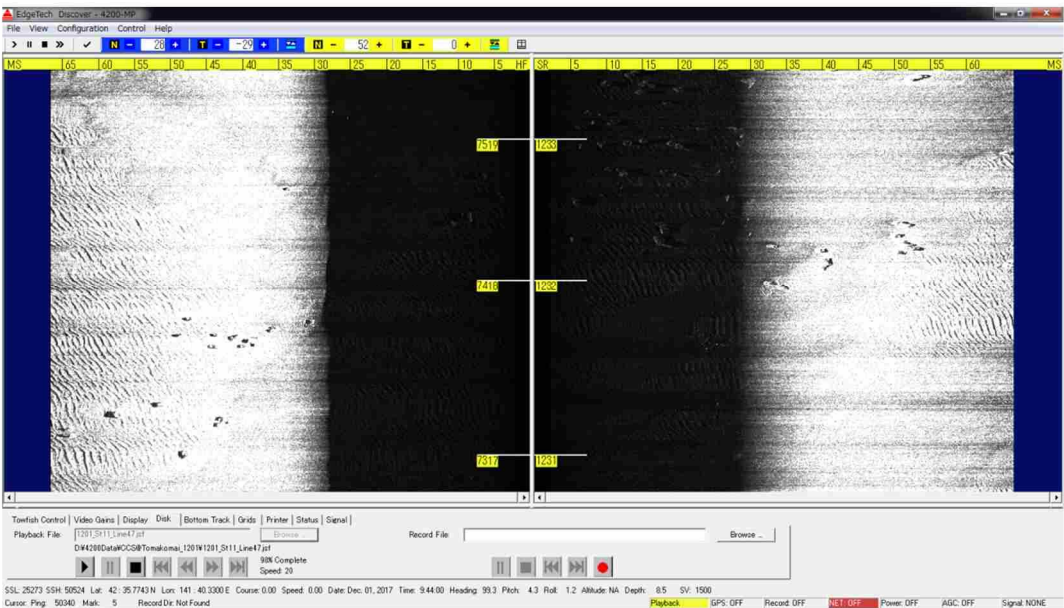
No.	St. 11-952				
再測結果					
区域	St. 11	測線番号	46	緯度	42° 35.7970'
調査日	平成29年12月2日	カット番号	1232	経度	141° 40.2875'

備考	再測の結果、気泡とみられる反応は得られなかった。
