添付資料 1 再調査による再確認結果画像

目次

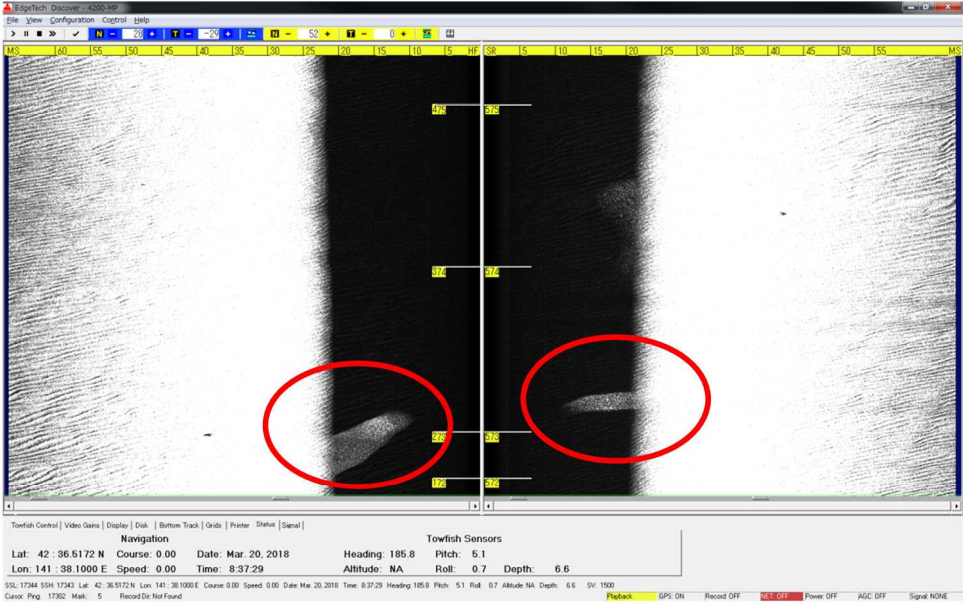
No.	St. 01-573				
調査結果					
区域	St. 01	測線番号	52	緯度	42° 36.5744'
調査日	平成30年3月21日	カット番号	573	経度	141° 38.0943'

備考	気泡噴出と似た反応が得られた。

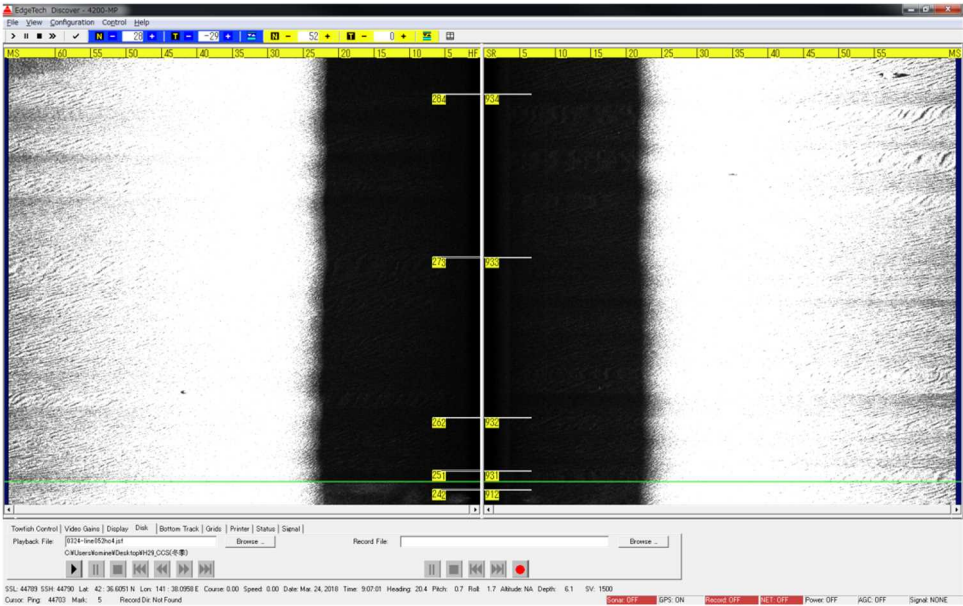
No.	St. 01-573				
再測結果					
区域	St. 01	測線番号	52	緯度	42° 36.5744'
調査日	平成30年3月24日	カット番号	933	経度	141° 38.0943'

備考	再測の結果、気泡とみられる反応は得られなかった。

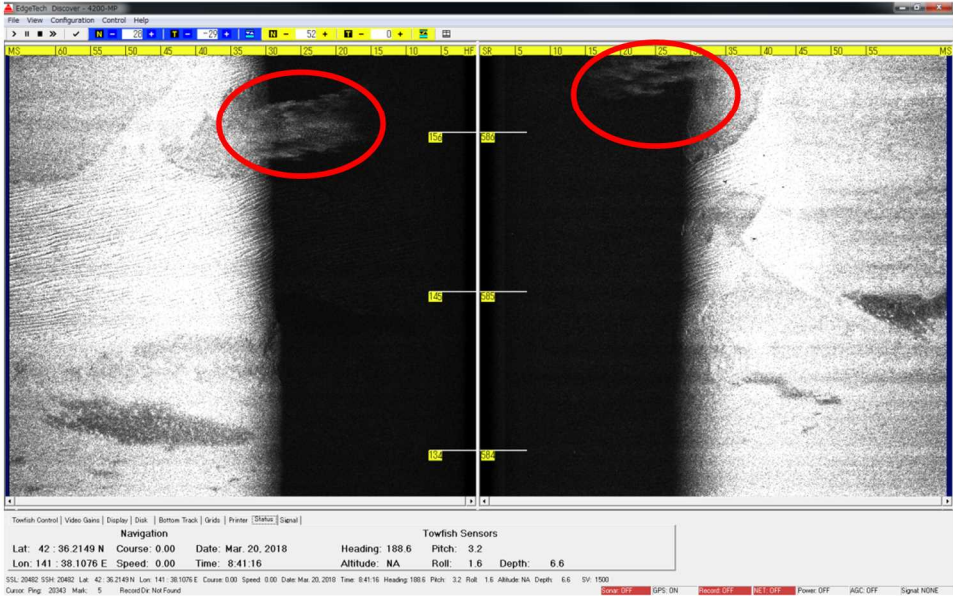
No.	St. 01-586				
調査結果					
区域	St. 01	測線番号	52	緯度	42° 36.2249'
調査日	平成30年3月21日	カット番号	586	経度	141° 38.1176'

備考	気泡噴出と似た反応が得られた。

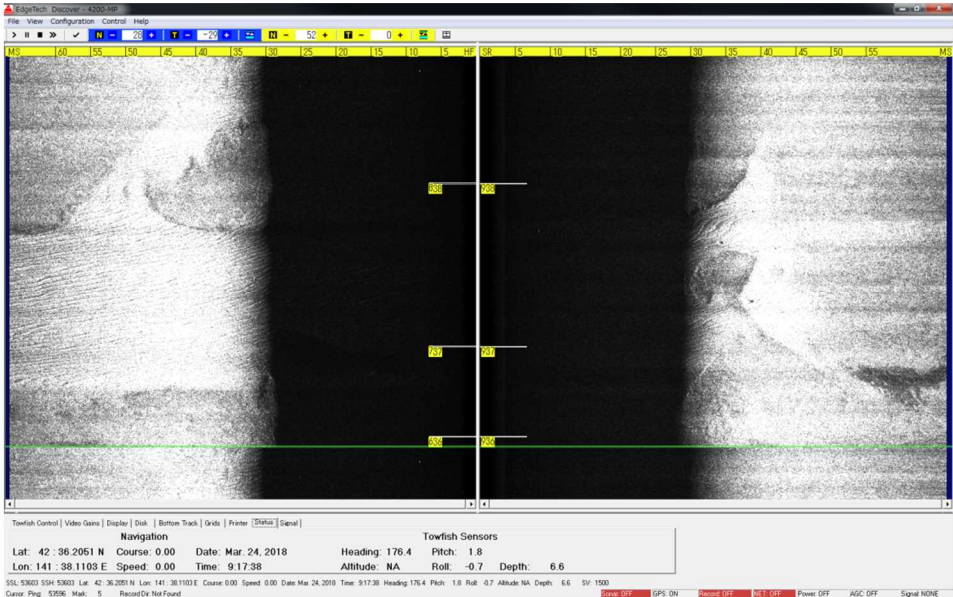
No.	St. 01-586				
再測結果					
区域	St. 01	測線番号	52	緯度	42° 36.2249'
調査日	平成30年3月24日	カット番号	937	経度	141° 38.1176'

備考	再測の結果、気泡とみられる反応は得られなかった。

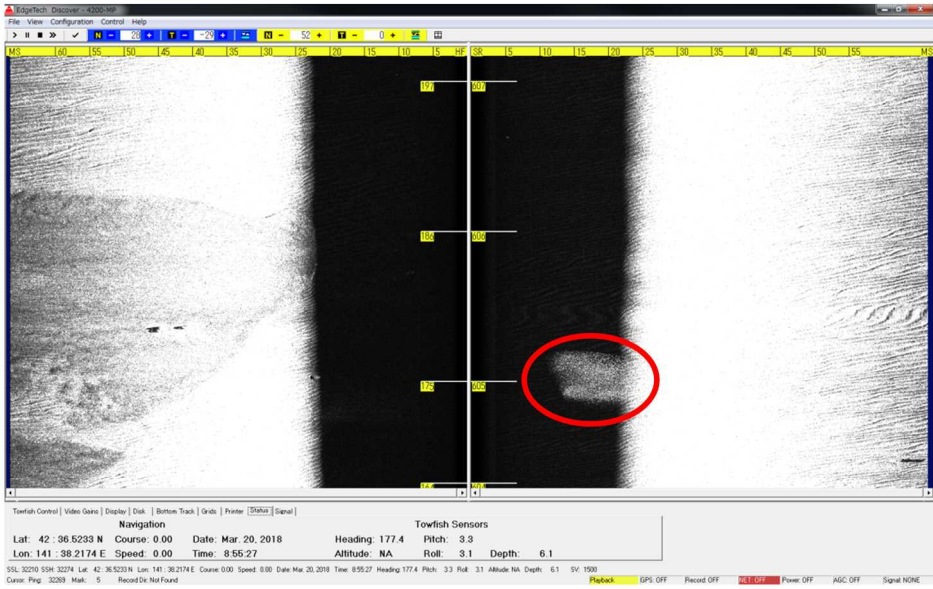
No.	St. 01-605				
調査結果					
区域	St. 01	測線番号	60	緯度	42° 36.5764'
調査日	平成30年3月21日	カット番号	605	経度	141° 38.2071'

備考	気泡噴出と似た反応が得られた。

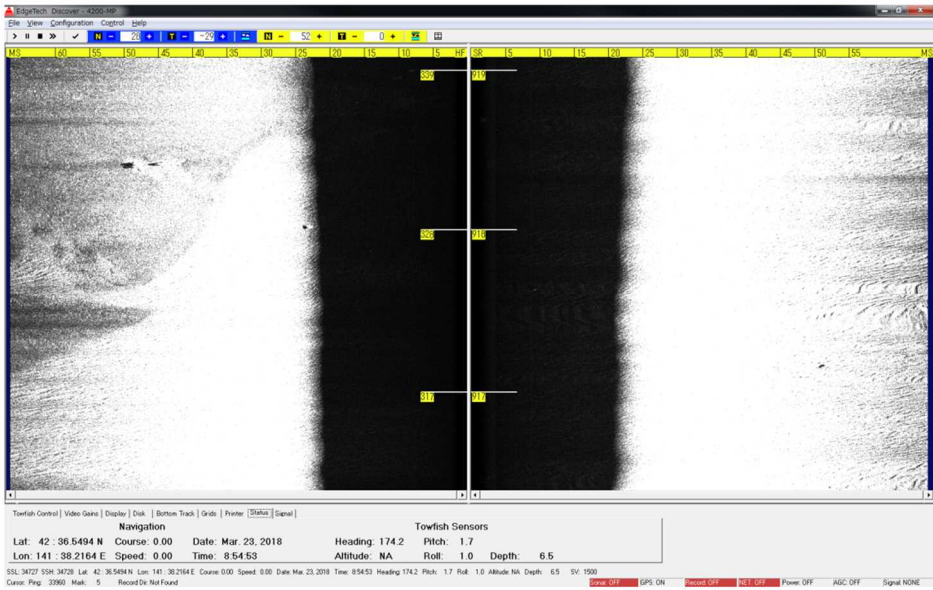
No.	St. 01-605				
再測結果					
区域	St. 01	測線番号	60	緯度	42° 36.5764'
調査日	平成30年3月24日	カット番号	918	経度	141° 38.2071'

備考	再測の結果、気泡とみられる反応は得られなかった。

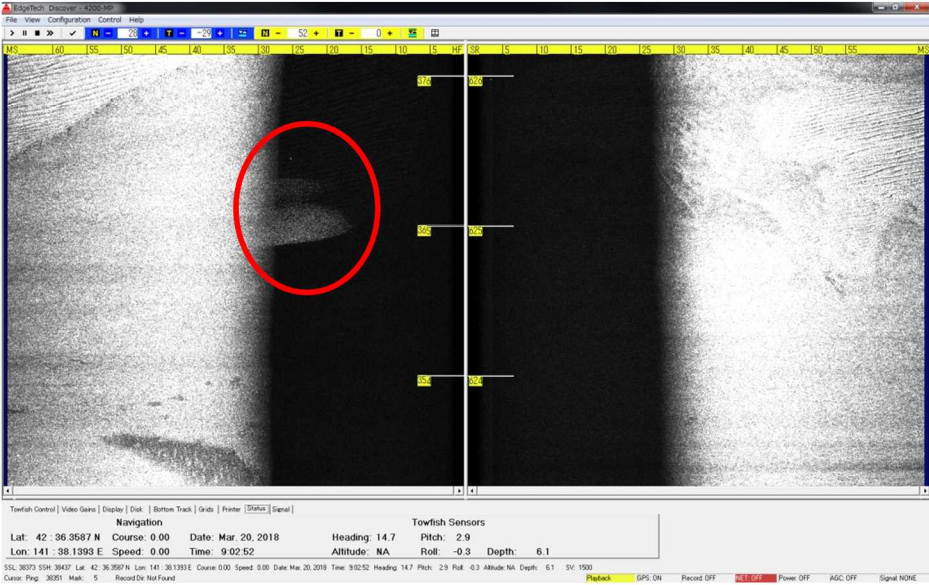
No.	St. 01-625				
調査結果					
区域	St. 01	測線番号	54	緯度	42° 36.3330'
調査日	平成30年3月21日	カット番号	625	経度	141° 38.1269'

備考	気泡噴出と似た反応が得られた。

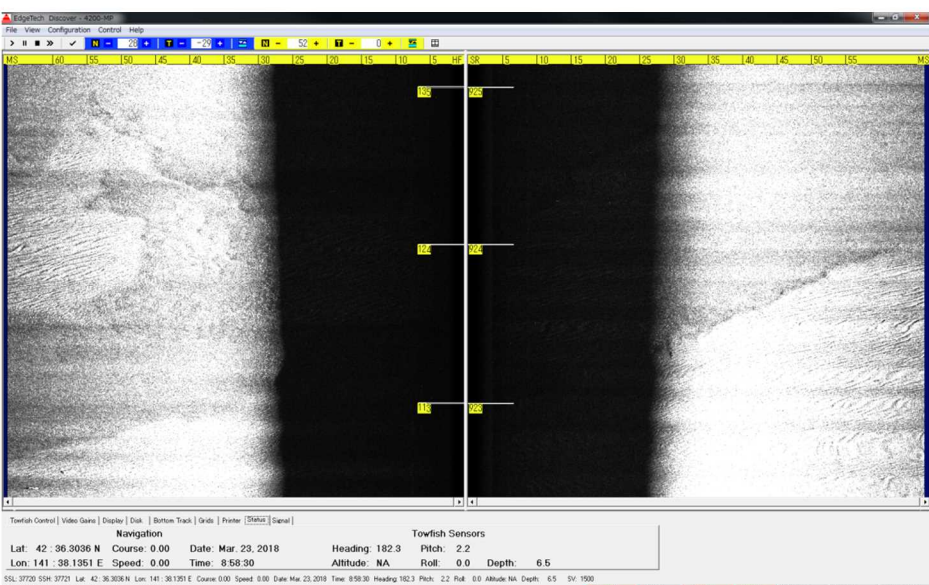
No.	St. 01-625				
再測結果					
区域	St. 01	測線番号	54	緯度	42° 36.3330'
調査日	平成30年3月24日	カット番号	924	経度	141° 38.1269'

備考	再測の結果、気泡とみられる反応は得られなかった。
