水槽周囲の状態

水槽本体の状態

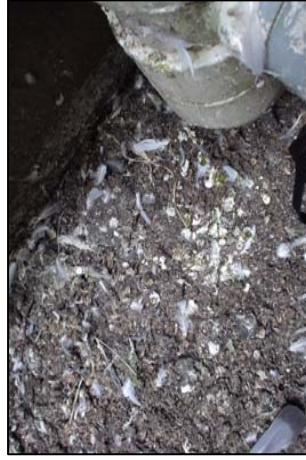
1-2改善前 上部の点検等のスペースがない

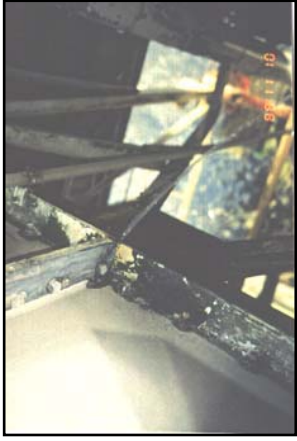
2-1改善前 水槽からの漏水

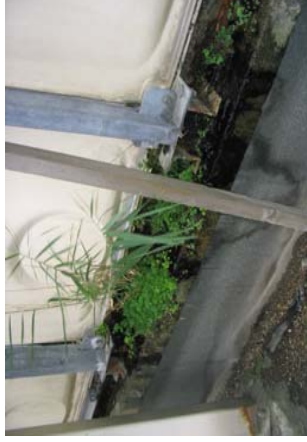
2-2改善前 水槽からの漏水

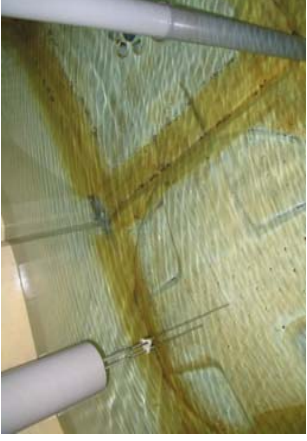
2-3改善後 漏水部分を内部よりコーティング

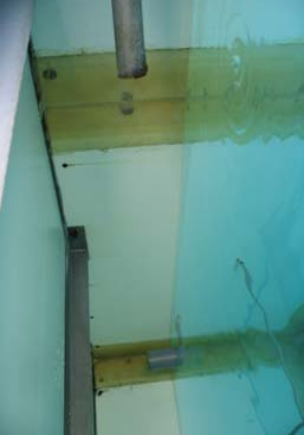
2-4改善後 漏水部分を内部よりコーティング

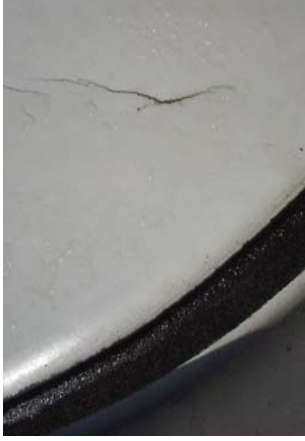
2-5改善前 本体の亀裂

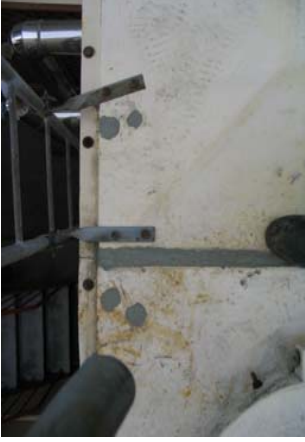
2-6改善後 亀裂部分をコーキング

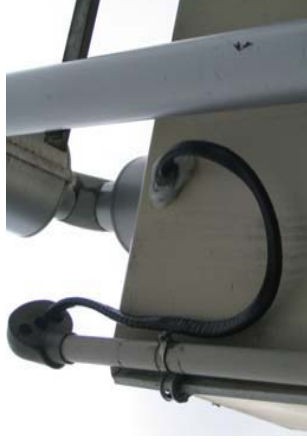
2-22改善後 コーキング等で埋める

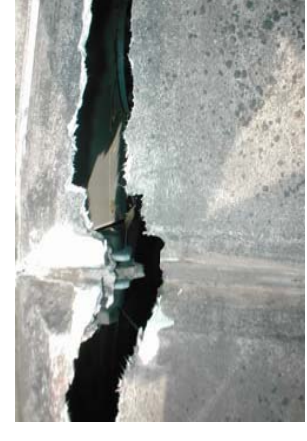
2-23改善前 本体破損

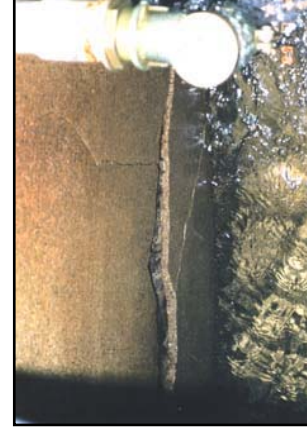
2-24改善前 内壁に亀裂

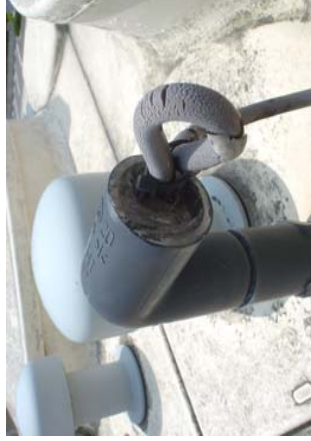
2-25改善後 コーキング等で埋める

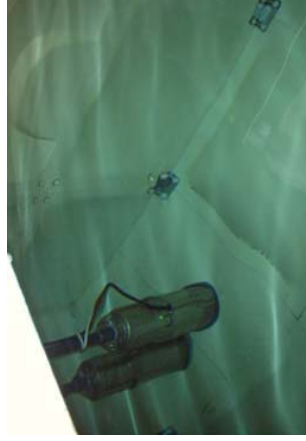
4-4改善後 掃除の実施

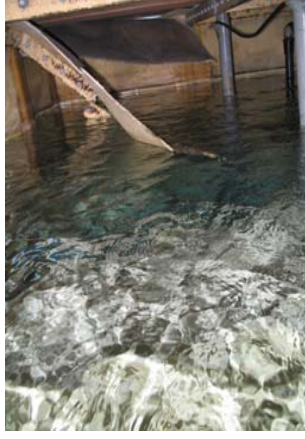
4-7改善前 内部構造物の破損(内部ハネリ)

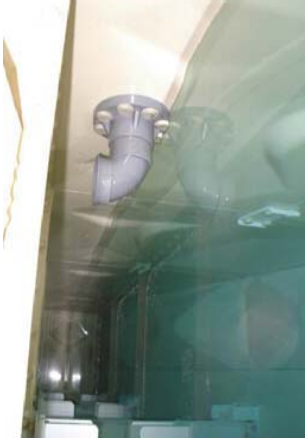
4-8改善後 掃除の実施

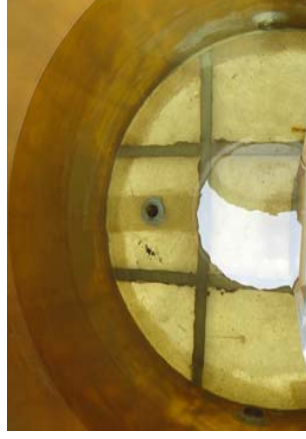
4-11改善前 水槽劣化による光の透過

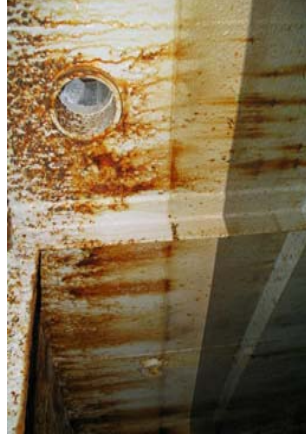
4-10改善前 内部の腐食

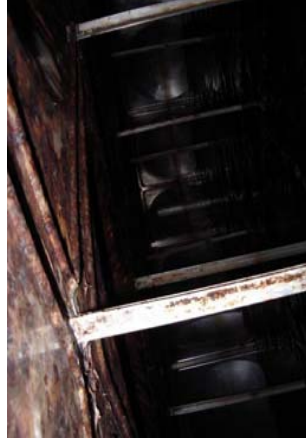
4-9改善前 内部の腐食

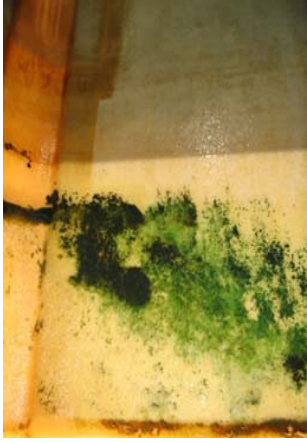
4-13改善前 光の透過による藻の発生

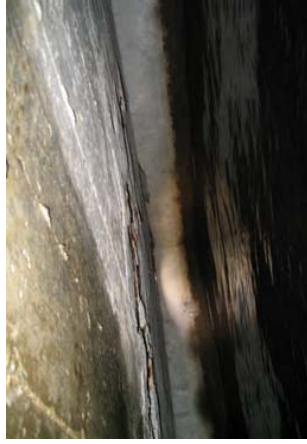
4-14改善前 RC水槽の壁面等の劣化

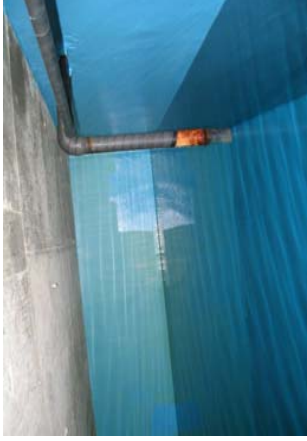
4-15改善後 腐食部補修後の樹脂コーティング

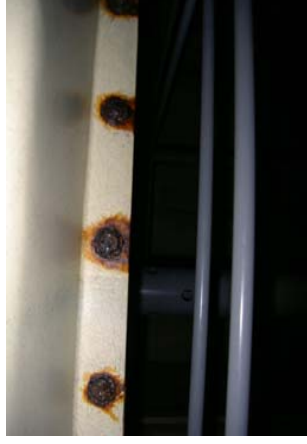
4-16改善前 内部構造物の腐食

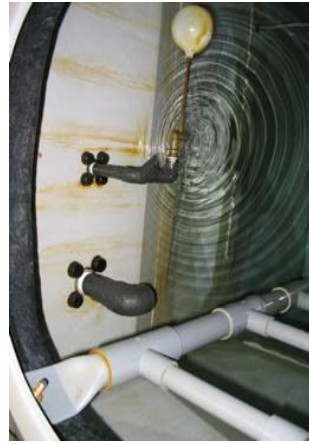
4-22改善後 管端部を切り吐出口空間を設ける

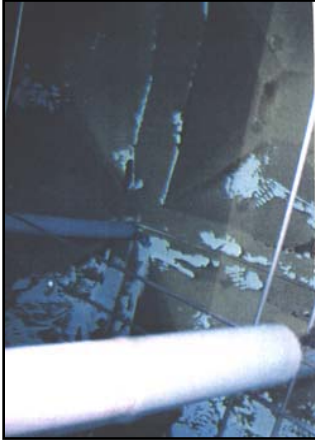
4-25改善前 沈積物(清掃未実施)

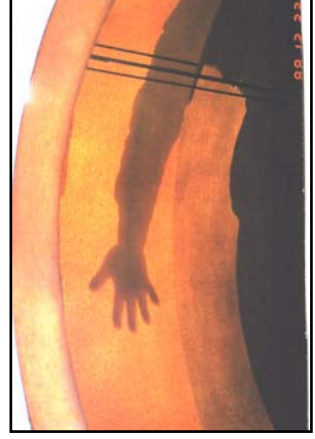
4-27改善前 光の透過

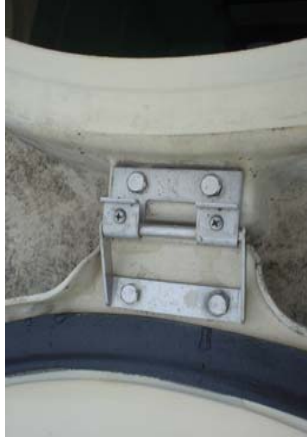
5-2改善後 蝶番の固定

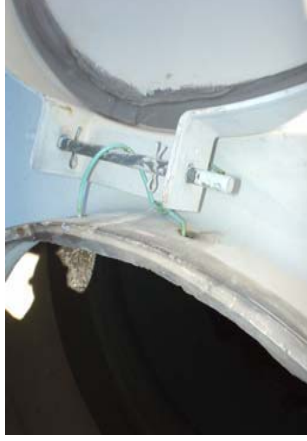
5-3改善前 蝶番破損

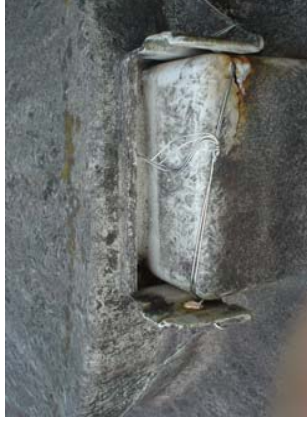
5-4改善前 蝶番破損

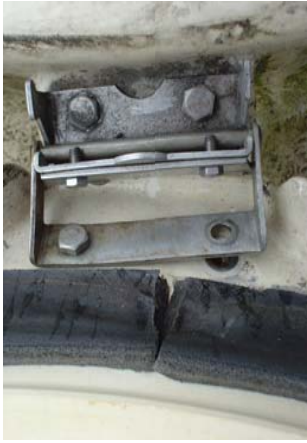
5-5改善前 蝶番軸の腐食、破損

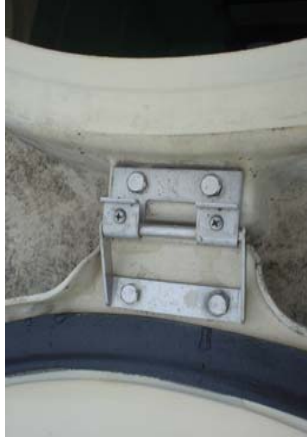
5-6改善前 蝶番破損

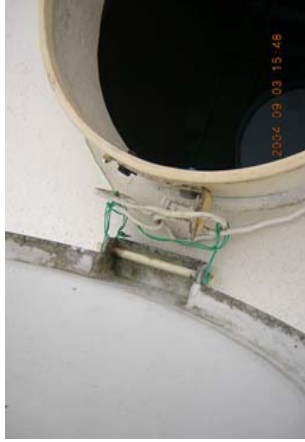
5-10改善後 蝶番軸の固定 (ピンの差込)

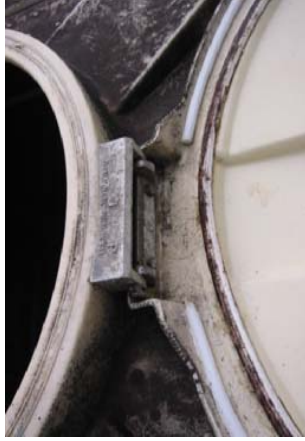
5-11改善前 マンホールの腐食と密閉用のパッキン無

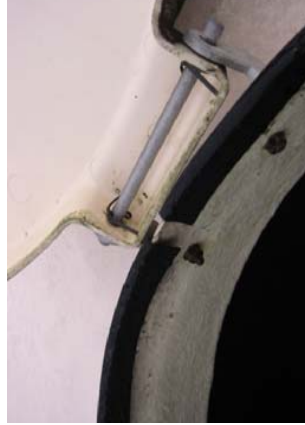
5-12改善前 施錠部品の破損

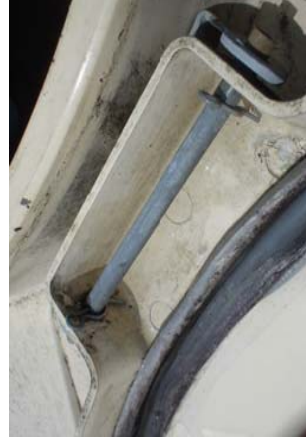
5-14改善後 蝶番軸の固定 (ピンの差込)

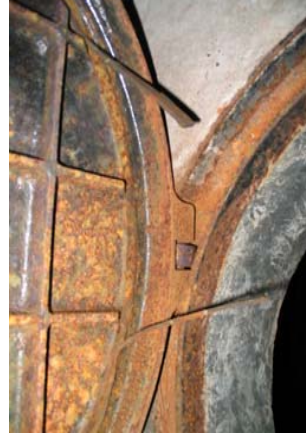
5-15改善前 マンホールの腐食と密閉用のパッキン無

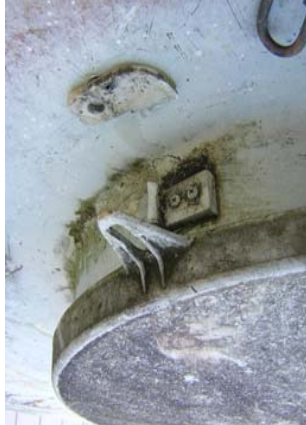
5-16改善前 施錠部品の破損

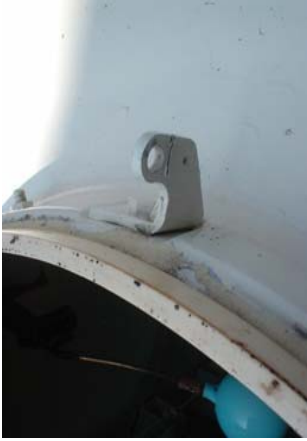
5-13改善後 施錠部品の取付け

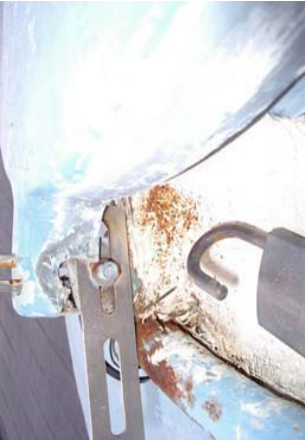
5-14改善前 施錠部の破損

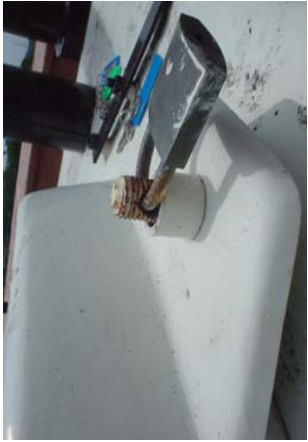
5-18改善後 塩ビ管等を使用しがたつき防止

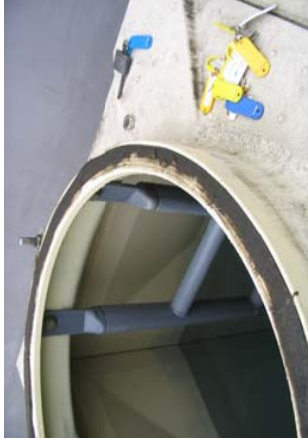
5-19改善前 ハッキンの劣化

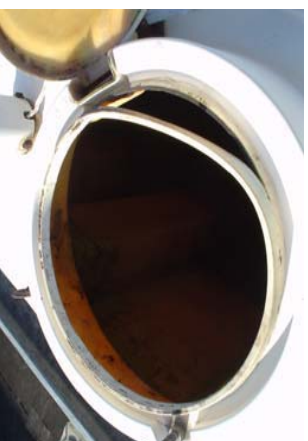
5-21改善前 ハッキンの硬化による密閉不良

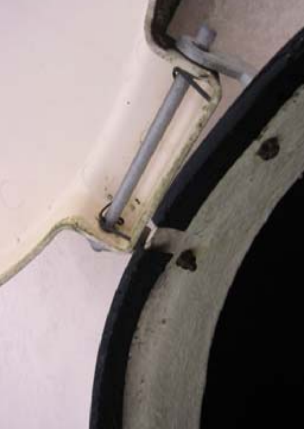
5-22改善前 ハッキン欠落

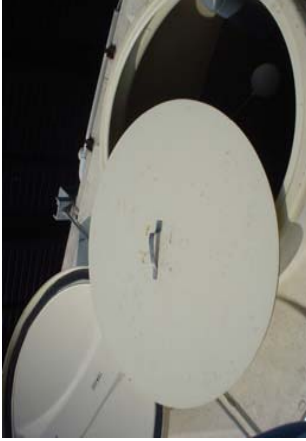
5-25改善後 密閉強化のための二重蓋

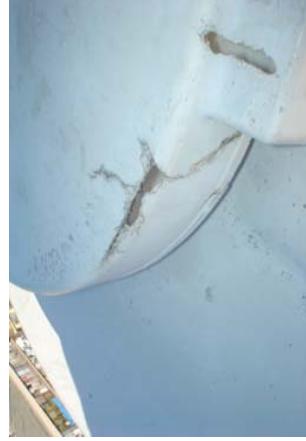
5-26改善後 マンホール部全体にクッション材の取付け 5-27改善前 マンホール部破損

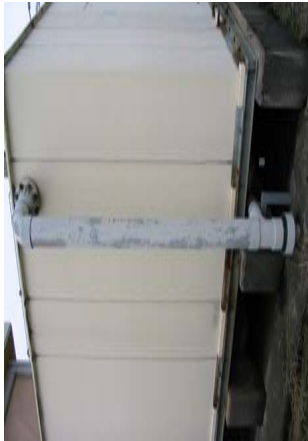
6-4改善後

管端部に下り幅を設ける

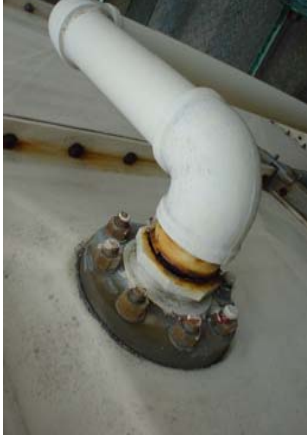
6-5改善前

管接合部の腐食

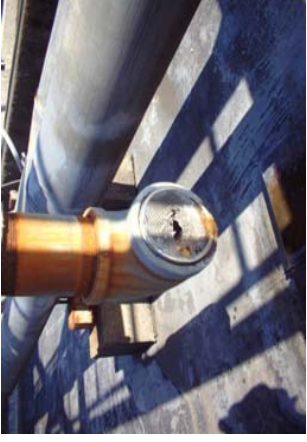
6-6改善前

管端部防虫網の破損

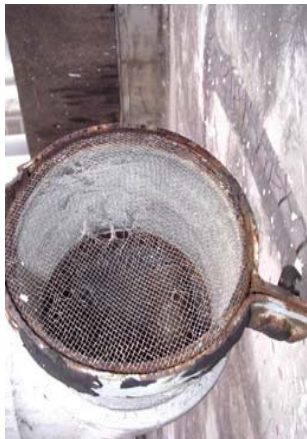
6-7改善前

管端部防虫網の破損

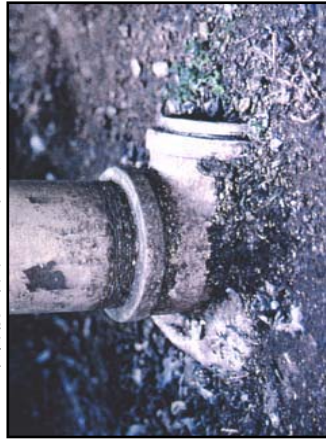
6-17改善前 管末が地中に入っている

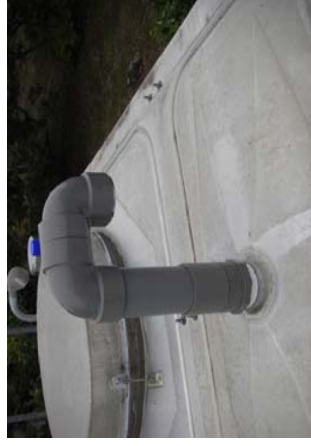
7-2改善後 管端部に下り幅を設ける

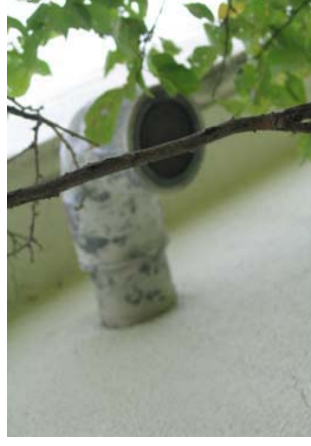
7-4改善後 管端部に下り幅を設ける

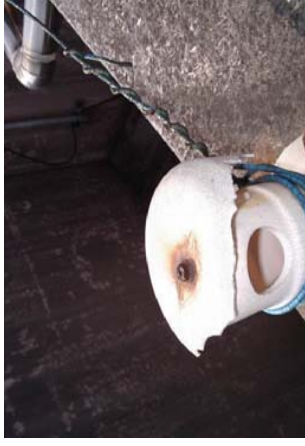
7-5改善前 通気管破損

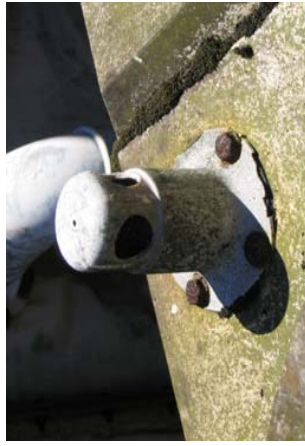
7-6改善前 通気管破損

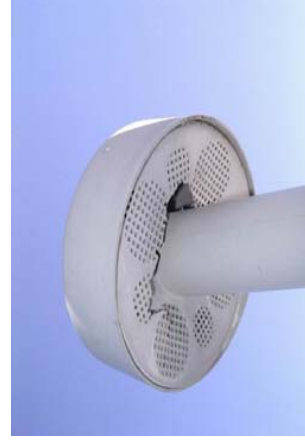
7-7改善前 通気管破損

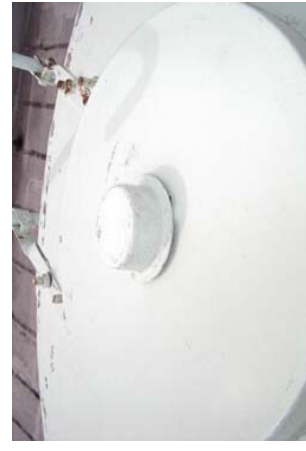
7-10改善前 マンホール部の通気口(埃等が入り易い)

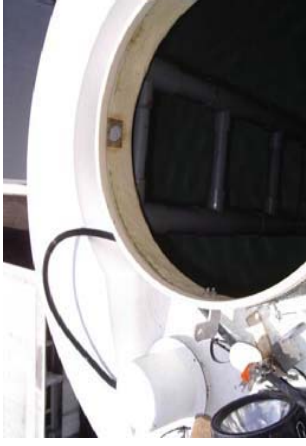
7-12改善後 通気口を塞ぐ

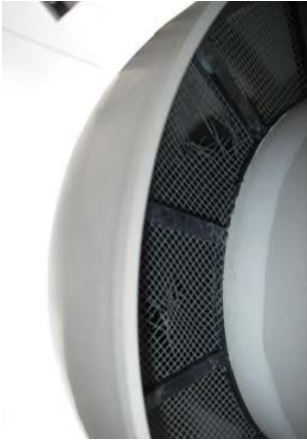
7-13改善前 防虫網の破損

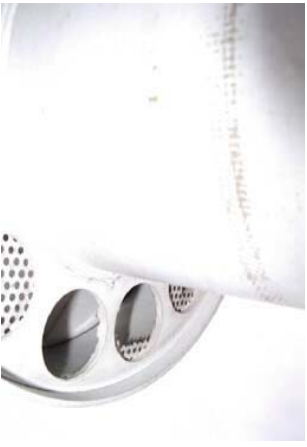
7-14改善前 防虫網の破損

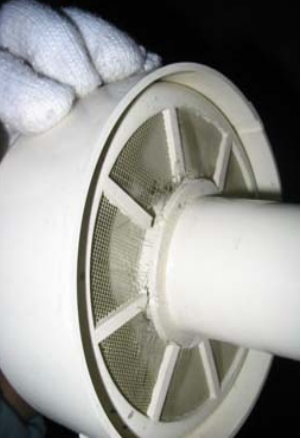
7-15改善前 防虫網の破損

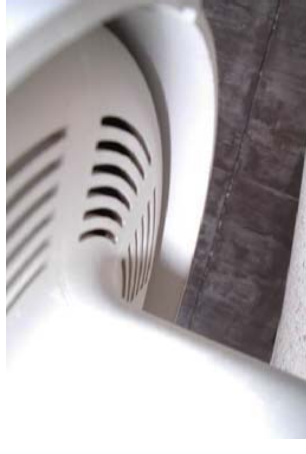
7-18改善前 網目が虫等の侵入を防ぐのに不十分

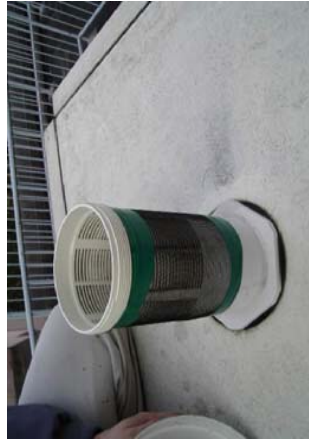
7-21改善後 網目の大きい部分を覆う

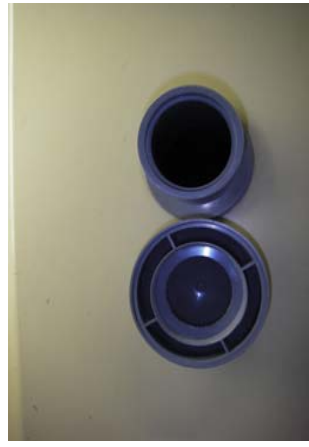
7-22改善後 正常なもの

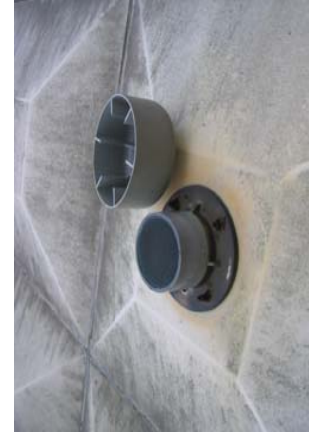
7-23改善後 正常なもの

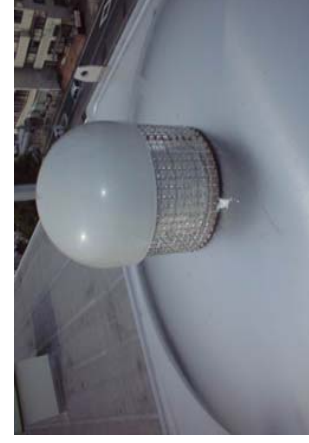
7-24その他 鳥のつつつきによる破損防止

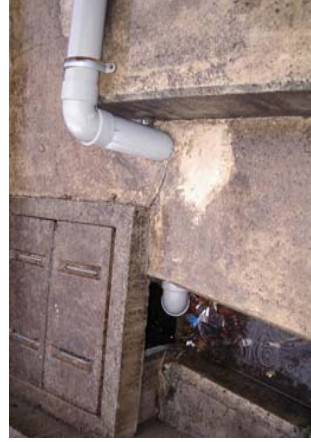
8-2改善前 管端部と排水溝との空間がない

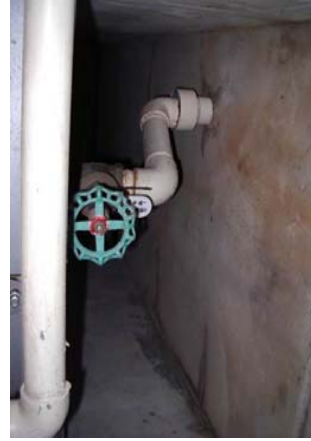
8-3改善前 管端部が排水受けに入り空間がない

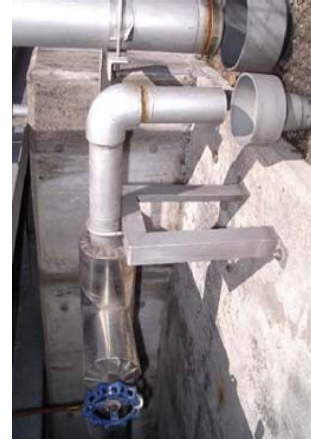
8-4改善後 管端部を切断し排水受けと切り離し

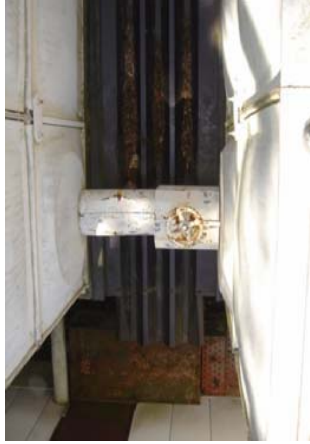
9-1 改善前 消火用水槽と連結

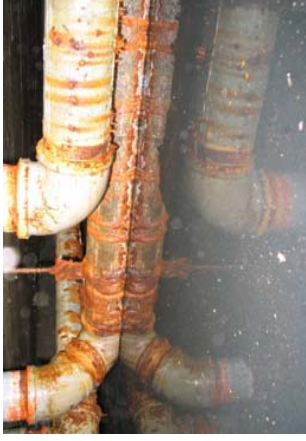
9-3改善前 給水管が汚水槽内を貫通

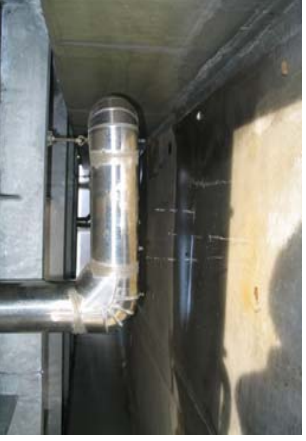
9-4改善前 給水管からの漏水
