参考資料 4 クロスコネクションに関する参考資料

参考資料 4-1 クロスコネクションに関する広報事例

参考資料４－４ 最近のクロスコネクション事故事例

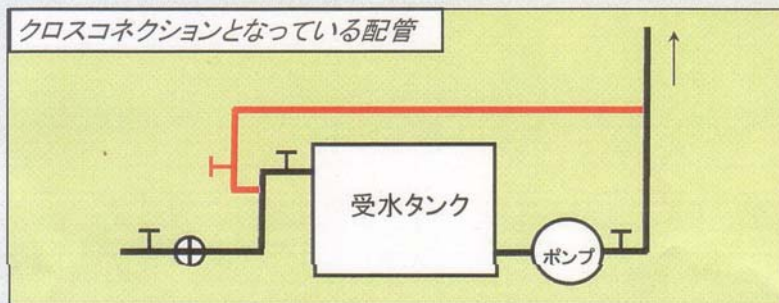
受水タンク先の管と受水タンク手前の管との接続(クロスコネクション)は認められない配管です

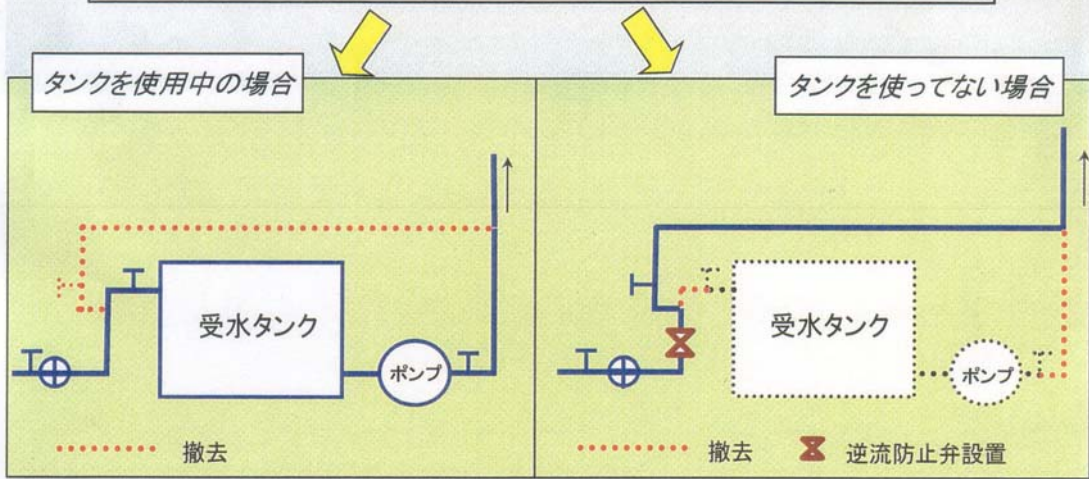
上図のような配管は改善の必要があります

水道法第16条ではご家庭に引き込まれている給水管に関する基準が定められており、お客さま所有の建物の配管は、以下の項目が基準に適合していません。

- ・ 配水管の水圧に影響を及ぼすポンプに直結されていないこと。
- ・ 当該建物への引き込み管以外の水管その他の設備に直結されていないこと。

早急に都指定の水道工事店へ依頼し、改善して下さい。
