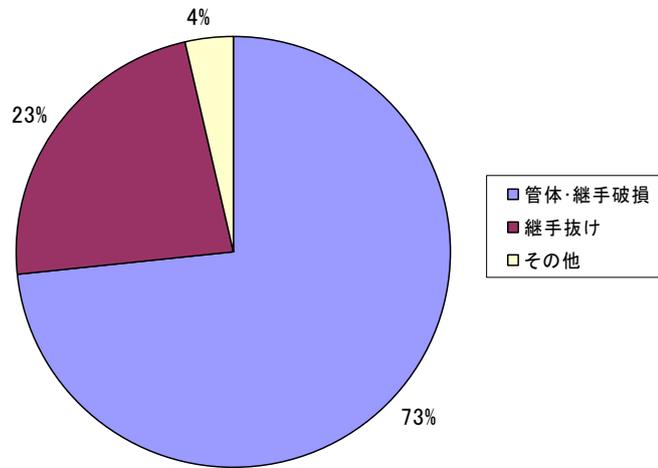
図7 硬質塩化ビニル管の被害形態の比率(神戸市、芦屋市、西宮市)¹⁾

文献1)では被害形態別に集計がなされており、図7に硬質塩化ビニル管の被害形態の比率を示す。7割以上が管体・継手破損の被害となっている。

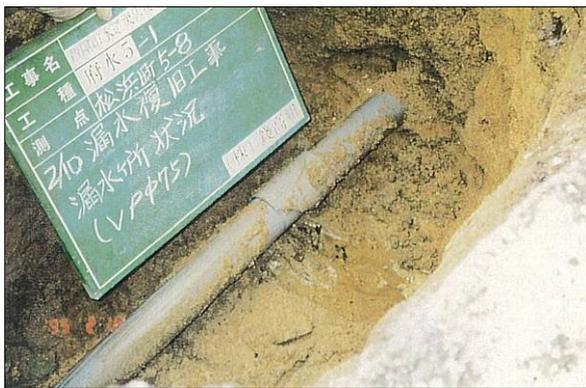
a) φ75 硬質塩化ビニル管 破損

写真1 硬質塩化ビニル管 (TS継手) の破損例¹⁾ (阪神・淡路大震災)

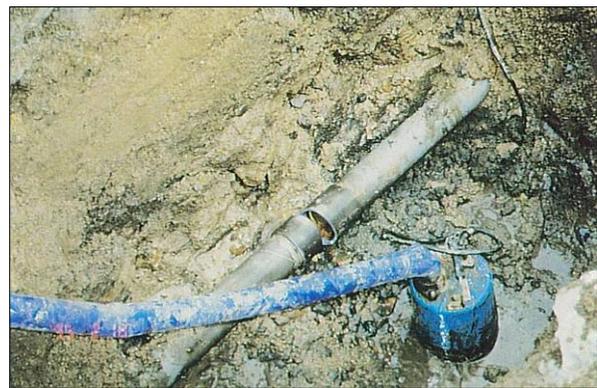
b) φ75 硬質塩化ビニル管 破損

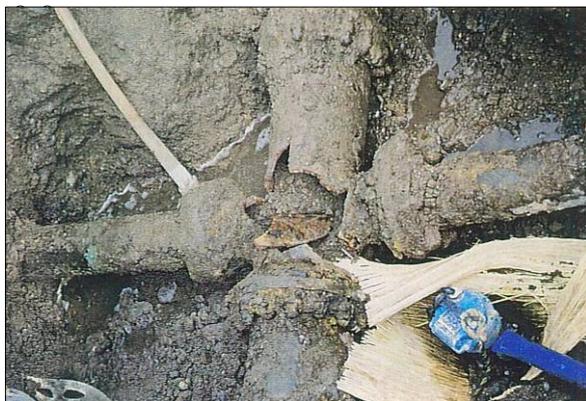
a) φ250×φ150 十字管 鋳鉄管 折損

写真2 鋳鉄管の破損例¹⁾ (阪神・淡路大震災)

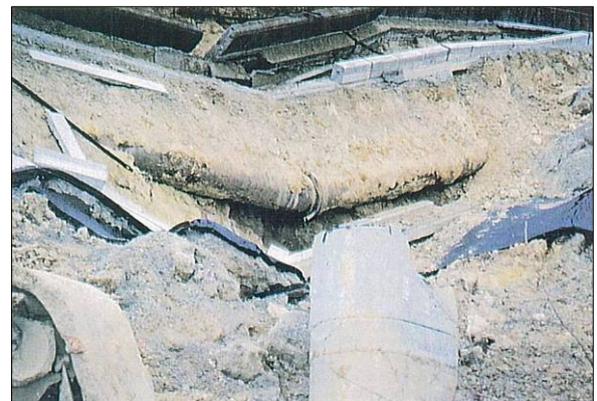
b) φ450 鋳鉄管 継手部抜け
