六十谷水管橋破損に係る 調査委員会資料(第2回)

令和4年2月1日

和歌山市企業局

六十谷水管橋破損に係る調査委員会の検討事項

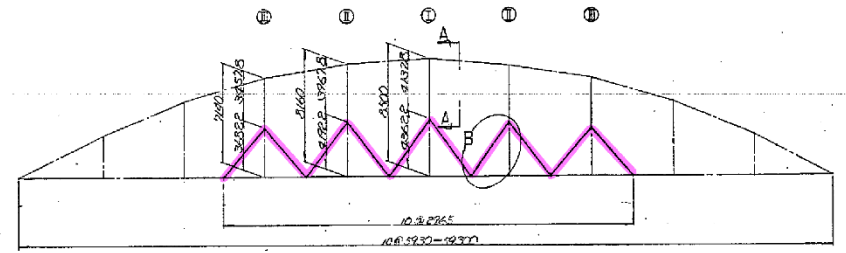
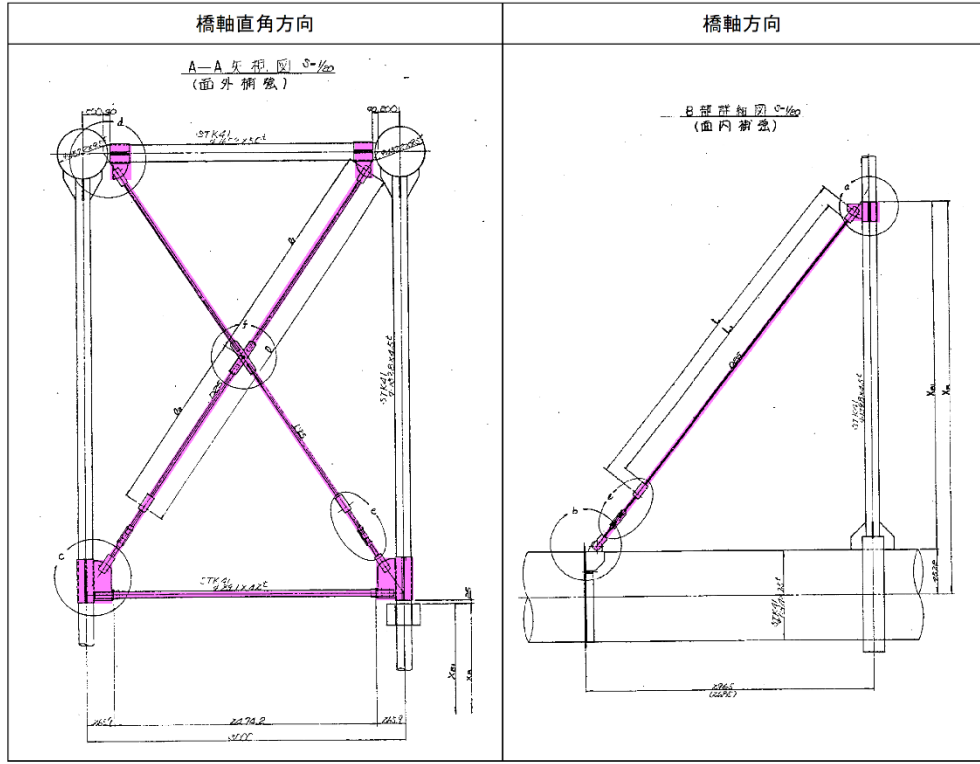
図 風対策工(昭和55年)

【結果】
 ⇒水道本管は、内面水の影響により管厚減少傾向が見られる
 ⇒他の材料（吊材含めて）腐食は確認されない。
 ⇒カルマン渦対策箇所においても異常は確認されない。

— : カルマン渦対策補強部材を示す (S55)

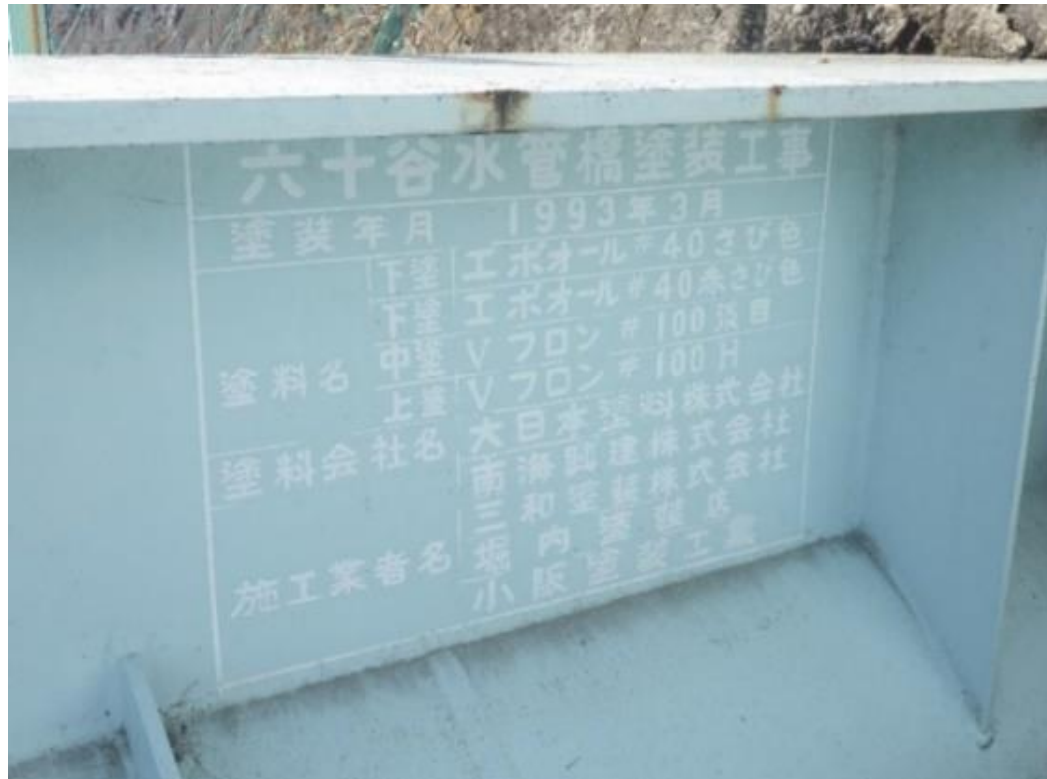
図 既設塗装(フッ素樹脂塗装)

- 平成5年:水管橋全体の外面塗装工事の実施
 - ⇒WSP099-2004 水管橋外面防食基準材
 - ⇒後付け材料下面の塗装更新は不明
 - ⇒現在まで更新工事は実施されていない。

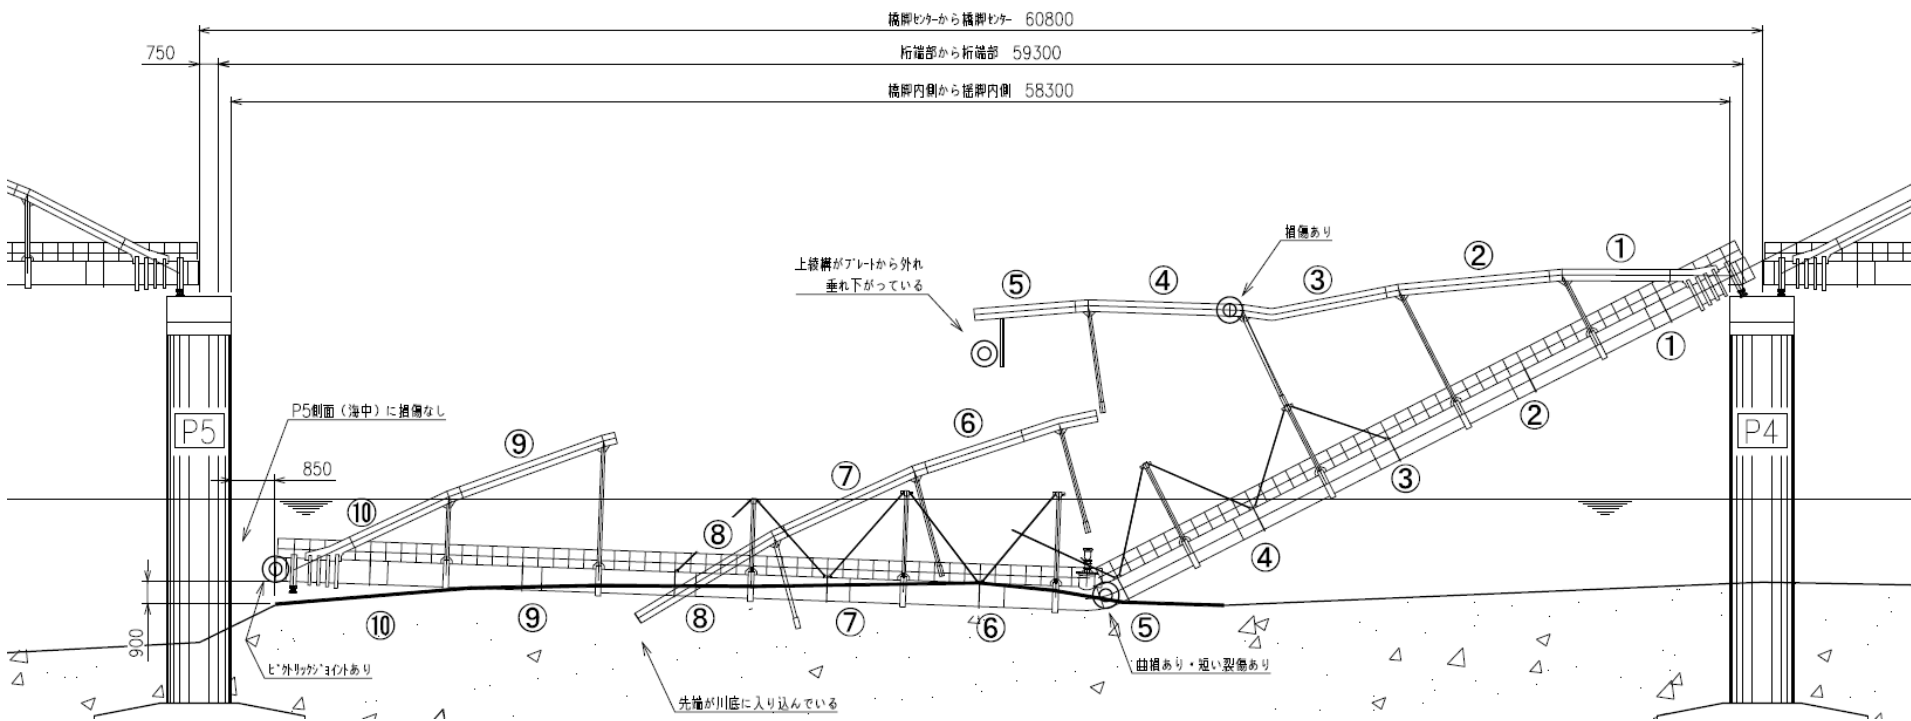
図 落橋状況概要図

風対策を目的に設置した“後付け材料”周辺や構造変化部において腐食が著しく進行した。そして、その進行を把握が出来ていなかった。

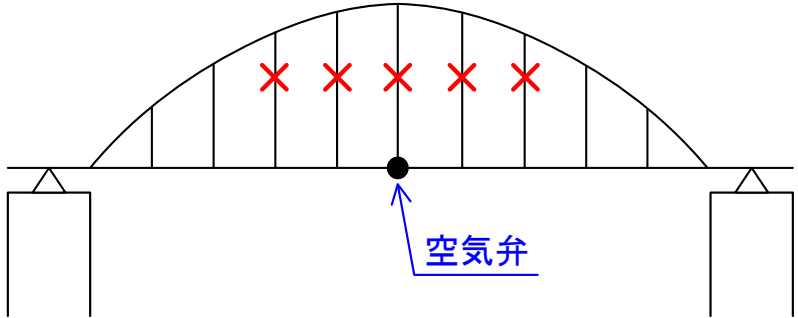
①吊り材破断

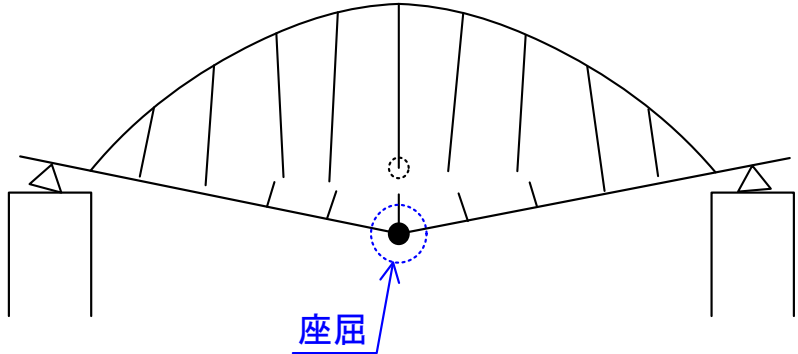
②空気弁部でも水道本管座屈による落下

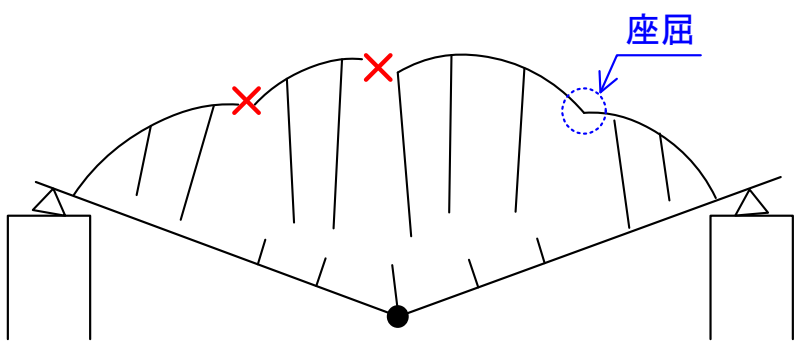
③アーチ材破断、座屈による落下

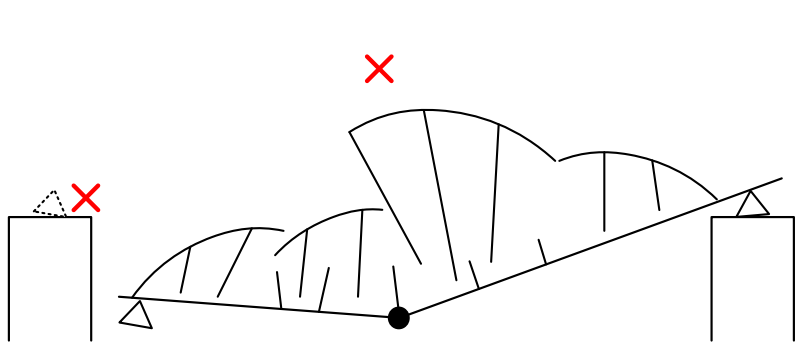
④支承部(落橋防止装置)破損
