## 空調用水配管からの汚染水混入による水質異常の発生について

### 1. 水質異常の概要

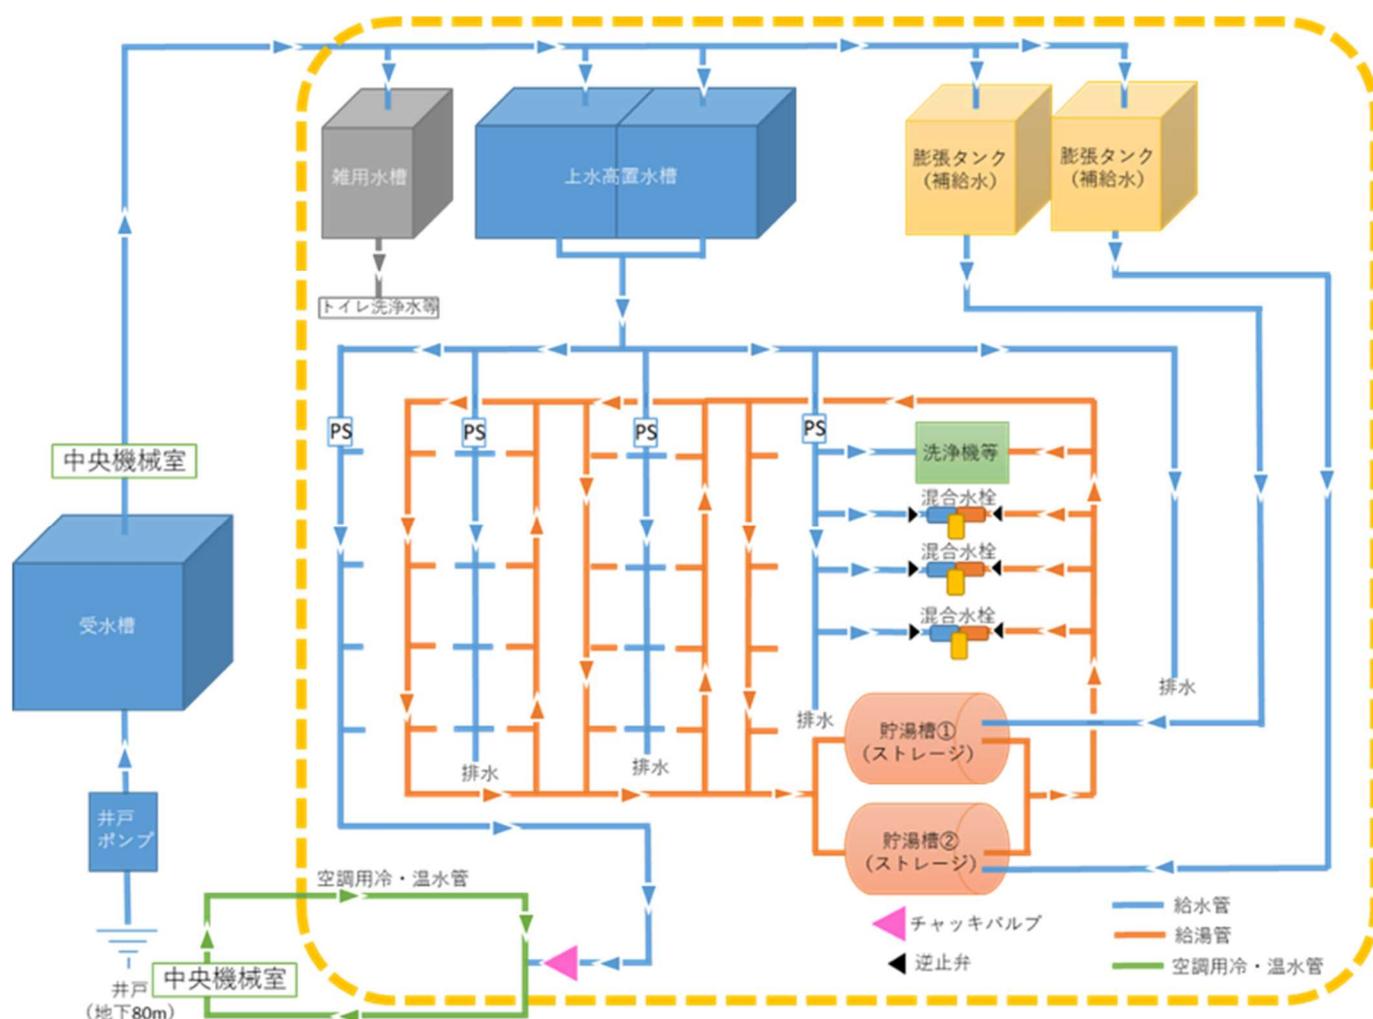
図 北病棟配管略図（破線内が北病棟を示す）

令和3年10月19日、群馬大学医学部附属病院で乳児10名がメトヘモグロビン血症を発症し、共通点として北病棟内で調乳した人工乳を飲んでいたことがわかり、人工乳を調乳した際に使用した水道水（大学内の地下水を浄水処理、消毒した水）に起因する事象が疑われた。同日実施した水質検査の結果より、北病棟内の水道水から高濃度の亜硝酸態窒素が検出されたことから、メトヘモグロビン血症の原因は水道水中の亜硝酸であると考えられた。当該施設は地下水を水源とする専用水道であり、病棟などの建物ごとに設置された高置水槽を経由して水道水を供給していた。北病棟以外の病棟の水道水や、水源の地下水では水質に異常は確認されなかったことから、北病棟内において何らかの原因で当該病棟の上水系統配管に汚染水が混入したものと推測された。

原因調査の結果、病棟の建築時より空調用水配管と上水系統配管がチャッキバルブ（単純な構造の逆止弁）を介して直接接続されており、チャッキバルブの作動不全により空調用水配管からの逆流が発生したと考えられた。空調用水は中央機械室に設置されたポンプにより施設内を循環しており、配管内の錆を防ぐ防食剤として亜硝酸を含む薬剤が添加されていた。また、防食剤に含まれる亜硝酸以外の化合物が北病棟内の水道水から検出され、他にこれらの成分が混入する箇所はなかったことから、当該専用水道における水質異常の原因は空調用水の混入によるものと結論付けられた。

亜硝酸を含む汚染水が北病棟内で拡散した要因の詳細は記載を省略するが、そもそも水質異常を生じた根本的な原因は空調用水配管と上水系統配管が直接接続されていたことにある。たとえチャッキバルブを介した接続であっても、チャッキバルブの作動不全が生じた場合には逆流による水道水の汚染のおそれがあることから、本来であれば補給用水槽などを経由し間接的に補給する構造でなければならなかった。

大学病院では、再発防止策として上水系統配管と空調用水配管の接続を切り離し、上水系統配管内の洗浄を実施した。これにより亜硝酸態窒素が検出されなくなったことから、再発防止策として妥当であったと考えられる。
