## 東北地方沿岸の自然環境の被害状況

### 1. 植生の被害状況

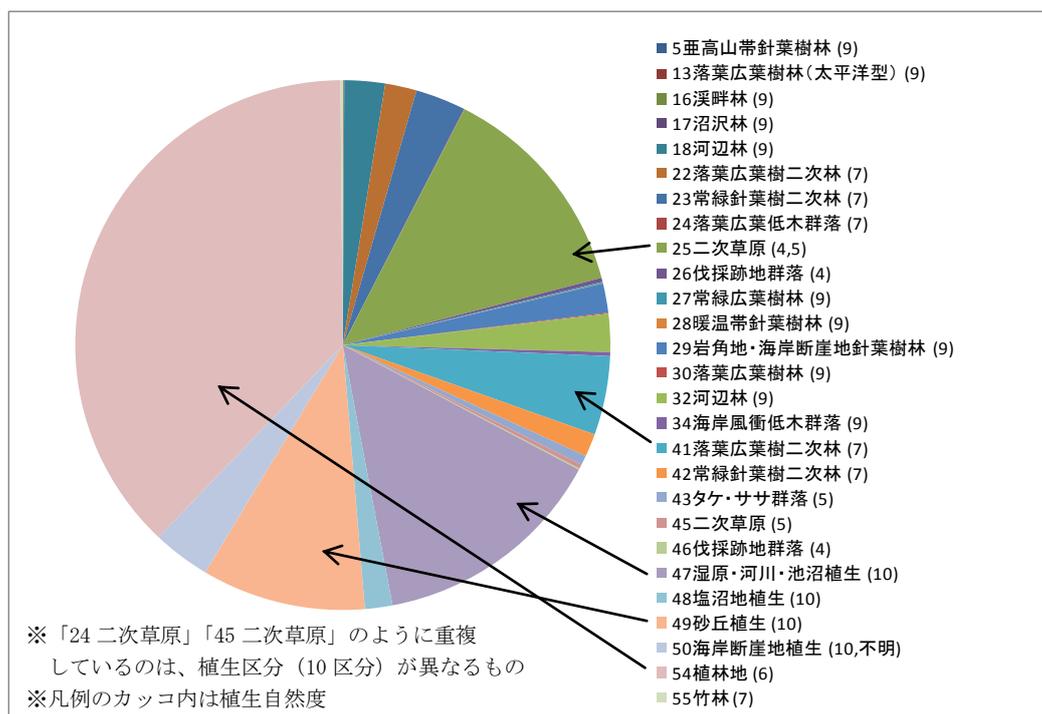
図：植生区分（大区分）ごとの浸水被害状況

○ 調査対象地域のうち、47,416haが浸水し、うち、耕作地（25,646ha、54%）、市街地等（14,375ha、30%）が大部分を占めた。

○ 耕作地、市街地等及び牧草地・ゴルフ場・芝地以外では、植林地（2,501ha、5.3%）、湿原・河川・池沼植生（942ha、2.0%）、二次草原（887ha、1.9%）、砂丘植生（657ha、1.4%）、落葉広葉樹二次林（319ha、0.7%）で浸水被害が多かった。

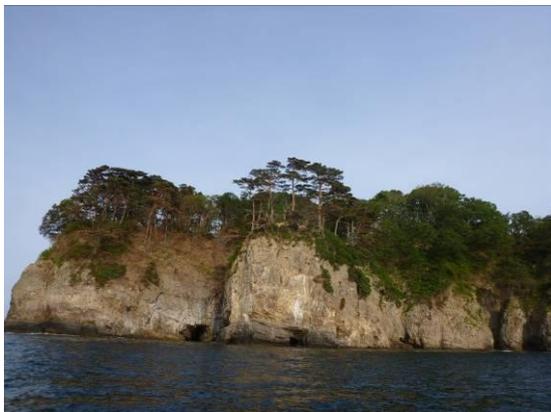
<島の北東部より撮影>

- 斜面がV字型に入りくんだ箇所等、島の一部では、植物が茶色く変色する等、津波の到達を示唆する箇所があったが、オオミズナギドリ等の巣穴については、平年通りの状態が見られ、津波の影響は見られなかった。
- クロコシジロウミツバメは、平年よりも調査時期が早い（去年は7月20日過ぎ）ためか、確認された個体数が多かった。オオミズナギドリは、平年よりもやや数が少なく感じられたが、この時期はつがい形成期であり、巣の中で過ごしている個体が多い時期でもある。

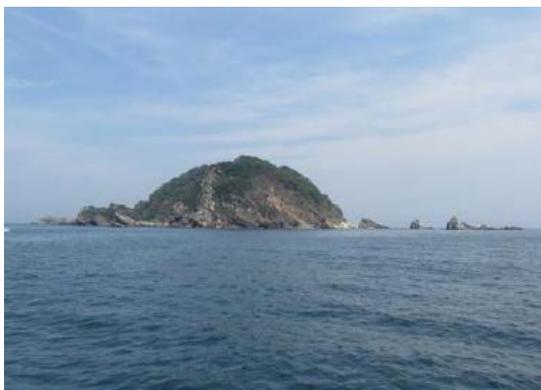
<三貫島>

- 地震による崩落箇所が3箇所ほどで見られ、津波によると思われるタブノキの枯死が数本、点在していたが、大きな被害はなかった。土壌の大きな流出もなし。
- ウミツバメ類は3種が例年通りの規模で確認された（クロコシジロウミツバメ10羽余り、コシジロウミツバメ約20羽、ヒメクロウミツバメ約15羽）。

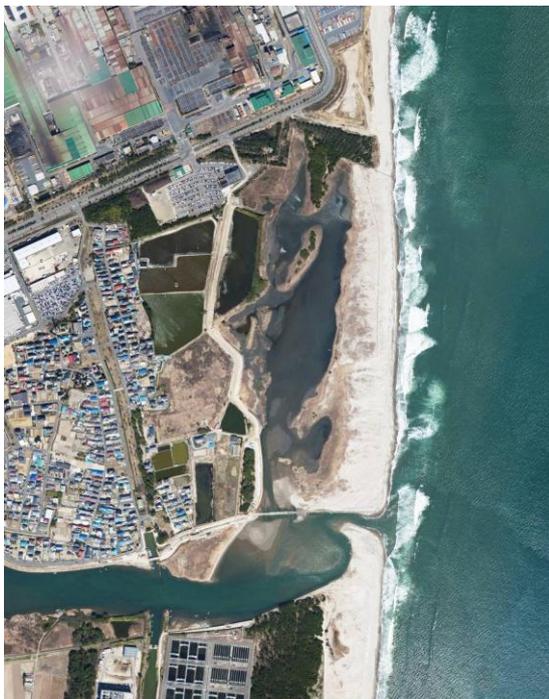
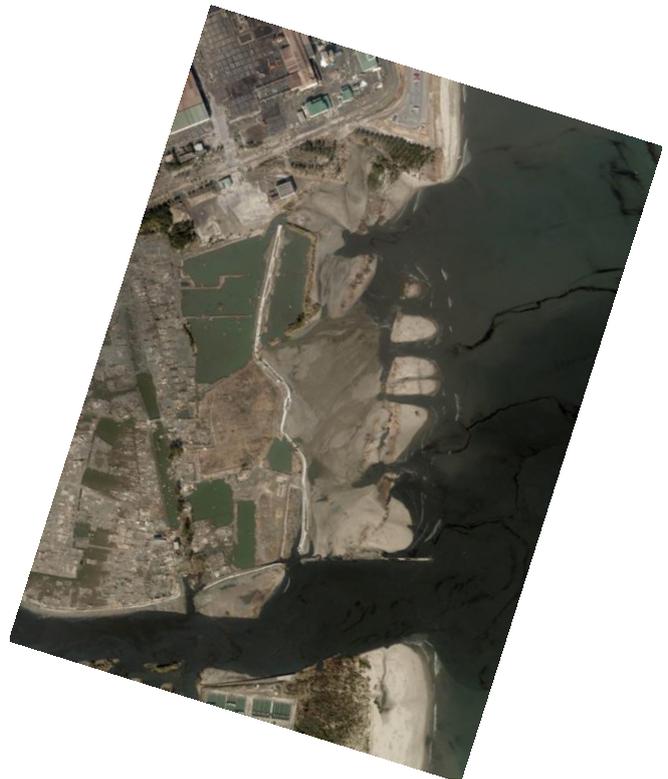
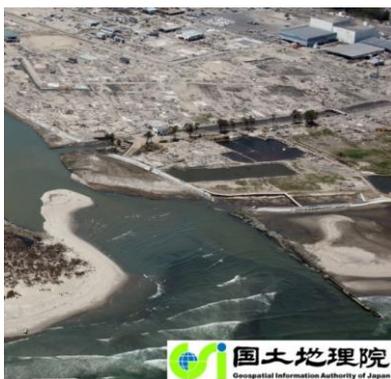
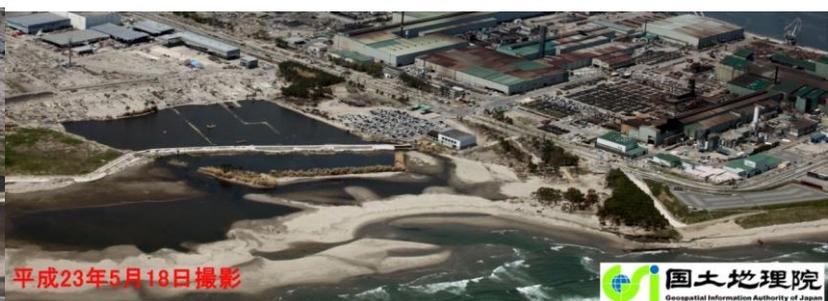
- 震災直後は大規模に地形が変化し、干潟環境であった潟湖が土砂で埋まり、砂浜海岸が流出したが、現在は潟湖、砂浜海岸ともに、元の地形に戻りつつあり、現在も地形が変化し続けている。
- 地震後も渡り鳥（シギ・チドリ類、カモ類）の飛来が継続的に観察されており、渡り鳥の種数及び種組成は、大きな変化は見られない。
- 今後も引き続きモニタリングし、状況を注意深く観察していく必要がある。

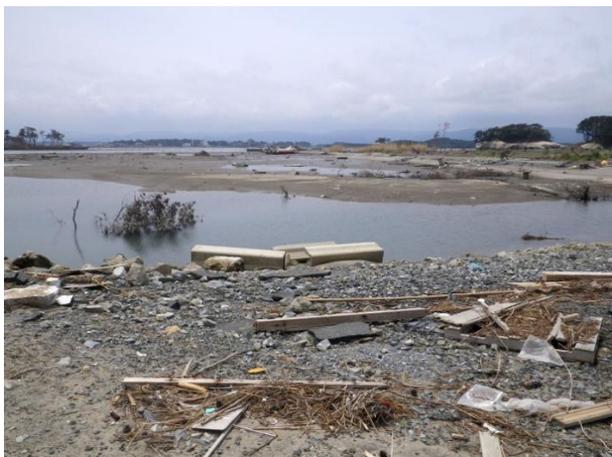
<松川浦 A 地点>

干潟は干出するが、瓦礫が散在し、  
面積も小さくなった

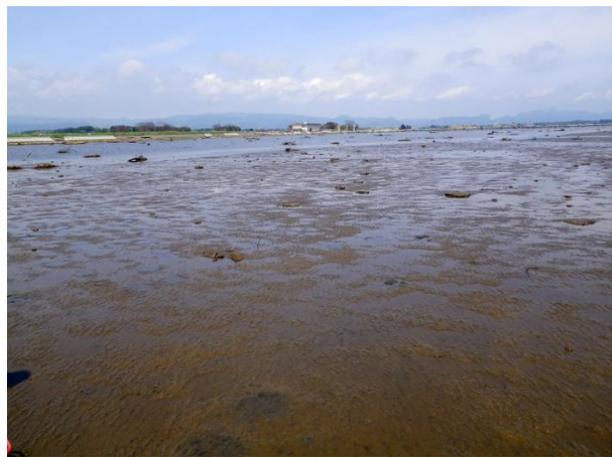
<松川浦 B 地点>

干潟は干出するが生物は極めて少ない

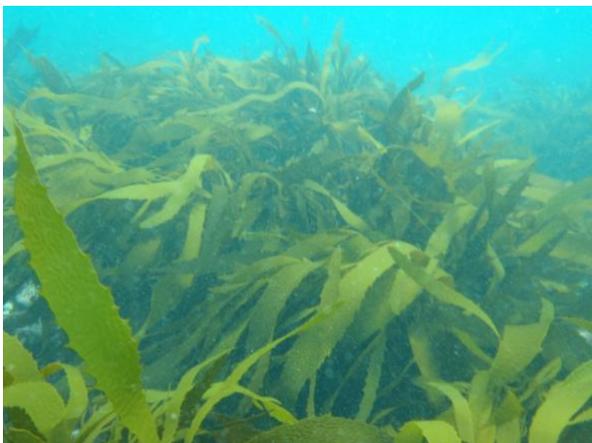
<アラメ群落>

- 岸寄りではエゾノネジモクが優占するが、基本的にはアラメ主体の群落。下草にはマクサ、ユカリ、ハイミルモドキ等が見られる。
- 地震・津波の影響が心配されたが、調査区域とその近傍で、群落の景観が著しく変わった場所はなかった。
- ただし、アラメ群落内に設置された永久方形枠内とその周辺部で、大きなダメージを受けた複数のアラメ個体を発見した（右の写真）。津波の影響を受けた可能性が考えられる。

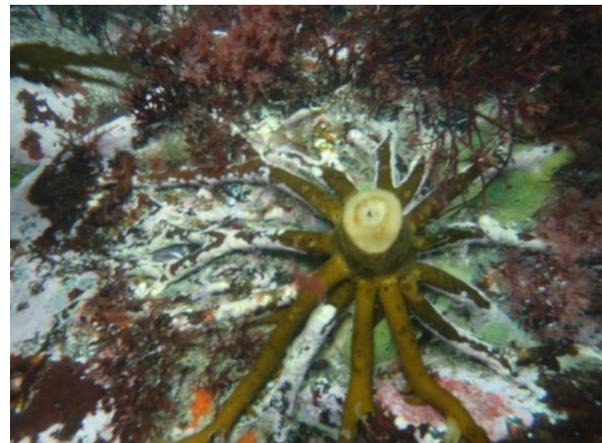
アラメの茎が付着器の直上で折れている様子が複数観察され、直立した茎に何らかの大きな力が加わった結果だと推察された。昨年までの調査では、この様な個体を見ることは殆どなかった。
