冷媒管理体制実証モデル事業 中間報告(概要)

平成24年9月24日

一般社団法人 オゾン層・気候保護産業協議会

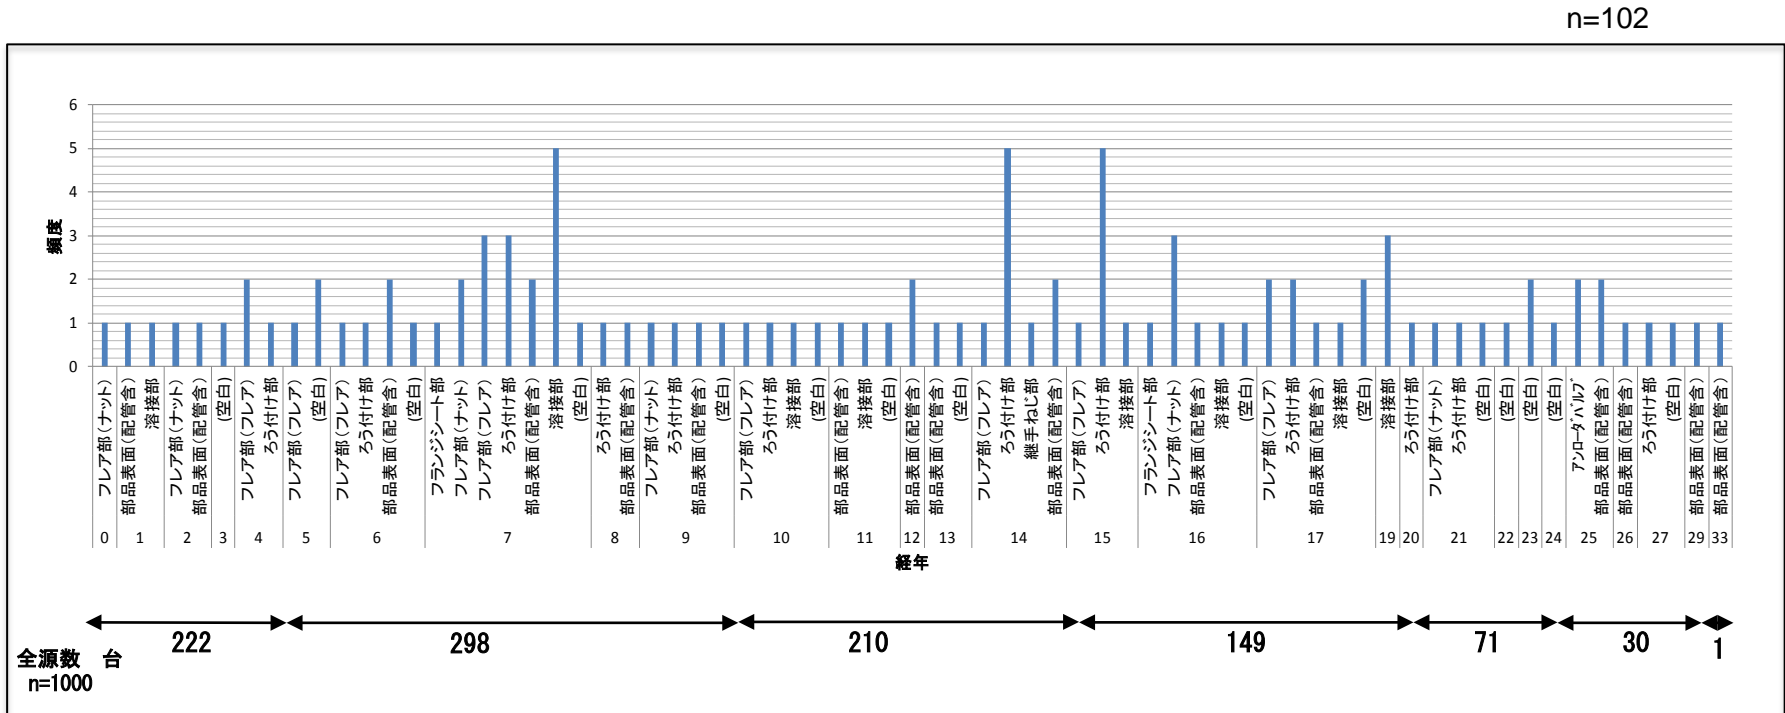
経年と箇所

注: 全対象熱源数から設置年度が記載されていない266設備を排除している。

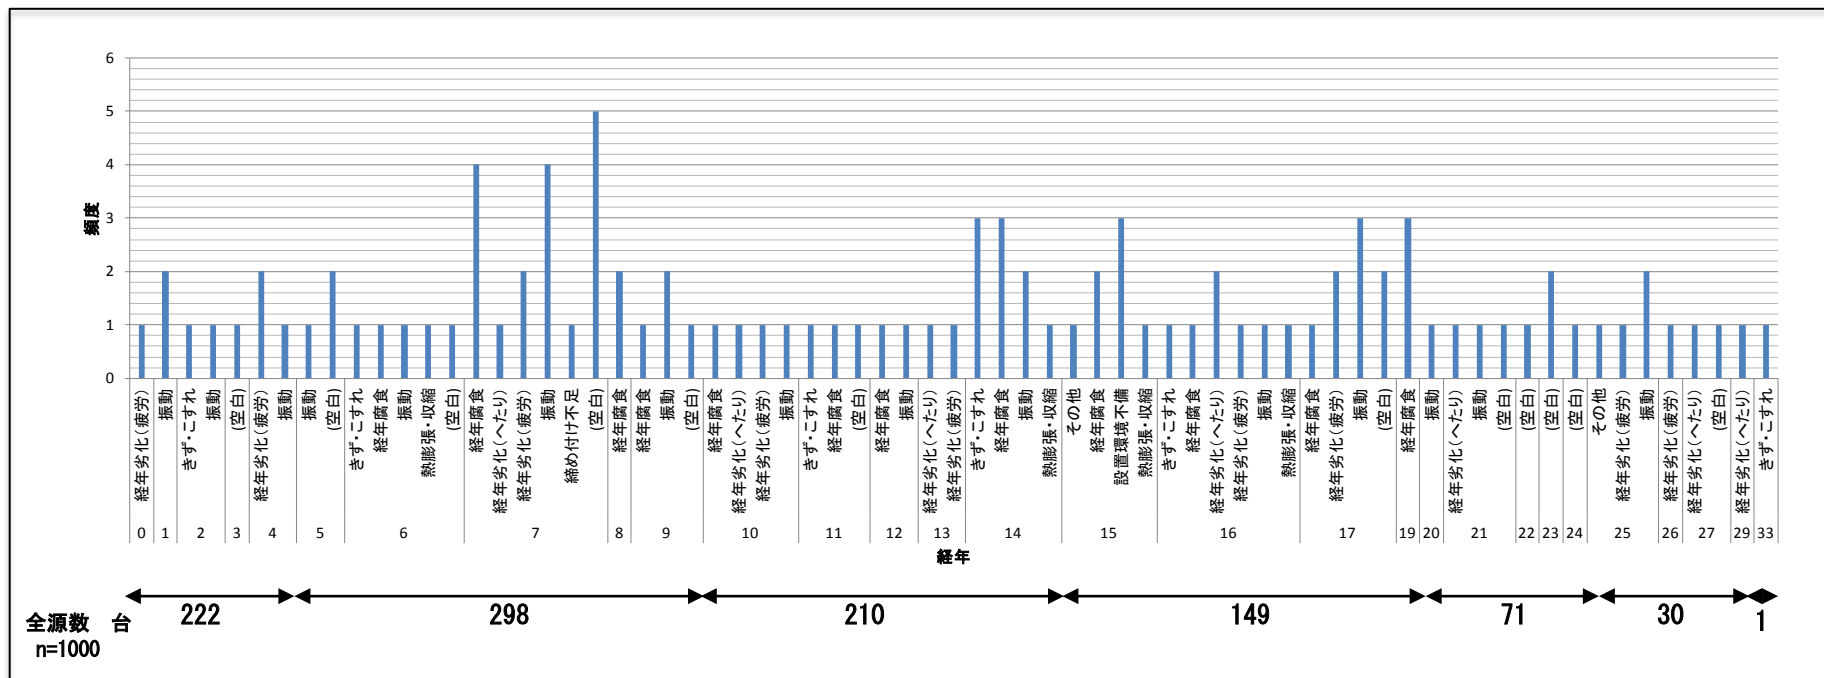
経年と要因

註: 全対象熱源数から設置年度が記載されていない266設備を排除している。

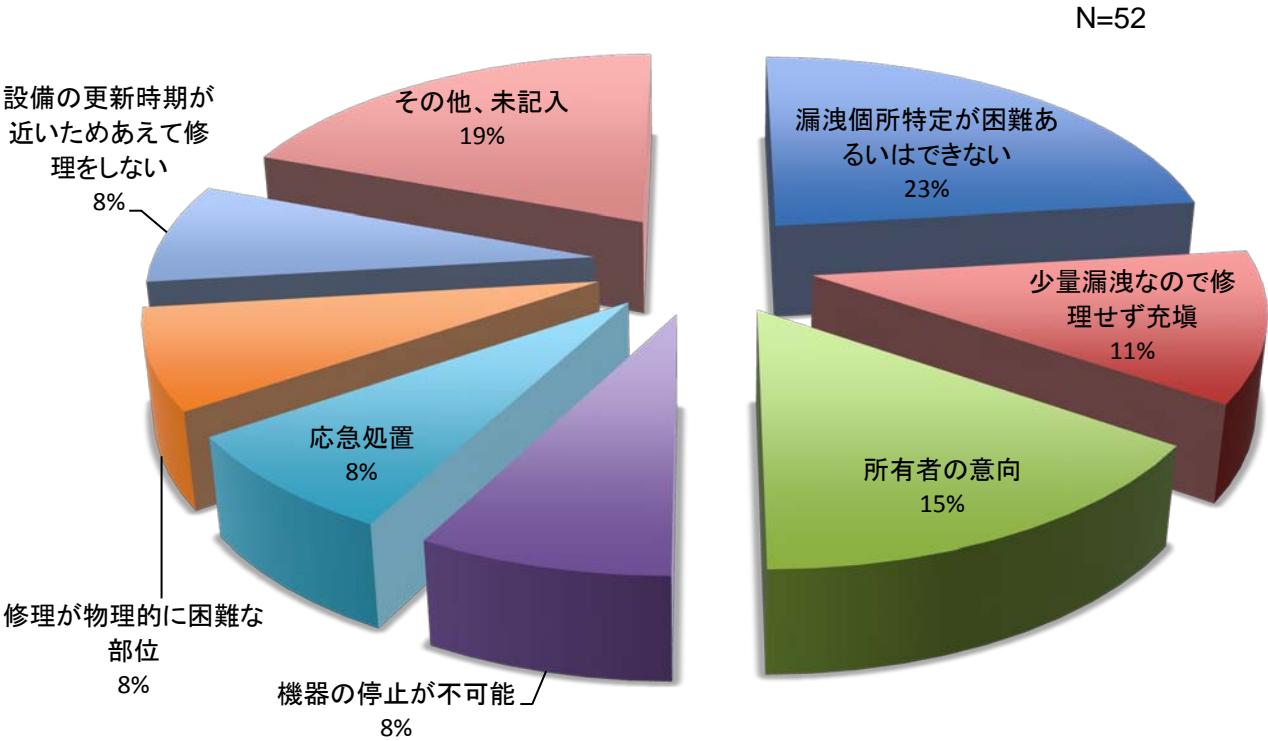
漏洩しても修理しない事由

事由としては、漏洩個所の特定が困難、所有者の意向の割合が多い。
