C-2 酸性物質の生態系に与える影響に関する研究

(4) 山岳地帯における酸性降下物の樹木影響に関する研究

研究代表者 森林総合研究所 森林環境部 森林災害研究室 吉武 孝

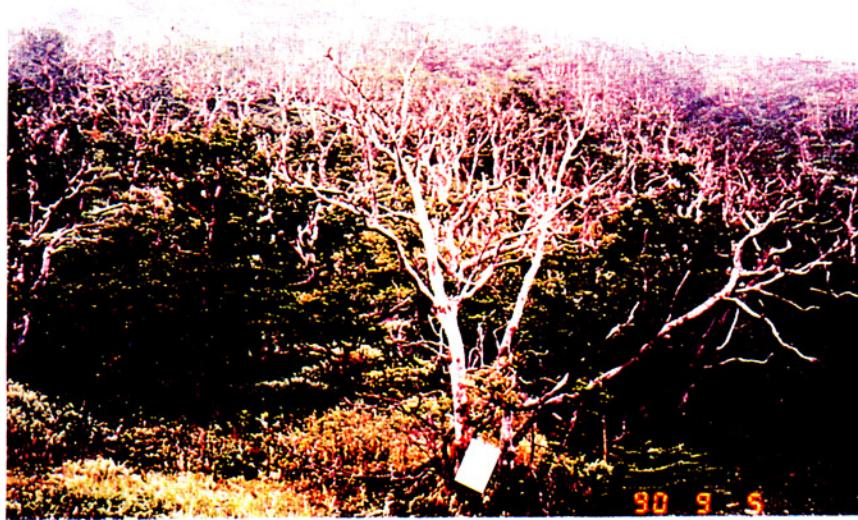
図2 ダケカンバ枯損状況(白根山)

白根山のダケカンバ林が図2のように一斉に枯死した現象が生じたのは1983年春であった。

長谷川¹⁾の報告によれば、1983年春の暖気によって耐凍性の低下したダケカンバは、その後の異常低温によって凍害が発生して、奥白根山の南東斜面一帯の枯死現象が発生したと述べている。我々の最初の調査は、この被害の発生後8年を経ていたため、枯死木の凍害発生の有無を確認するために、生存木の枝の生死の境界部分を解剖し、凍傷痕の有無を把握した。その結果、奥白根山の東斜面、五色山及び座禅山の南斜面でダケカンバ衰退木（梢端部の枝が枯死したもの）の枝に凍傷痕を確認する事ができた。

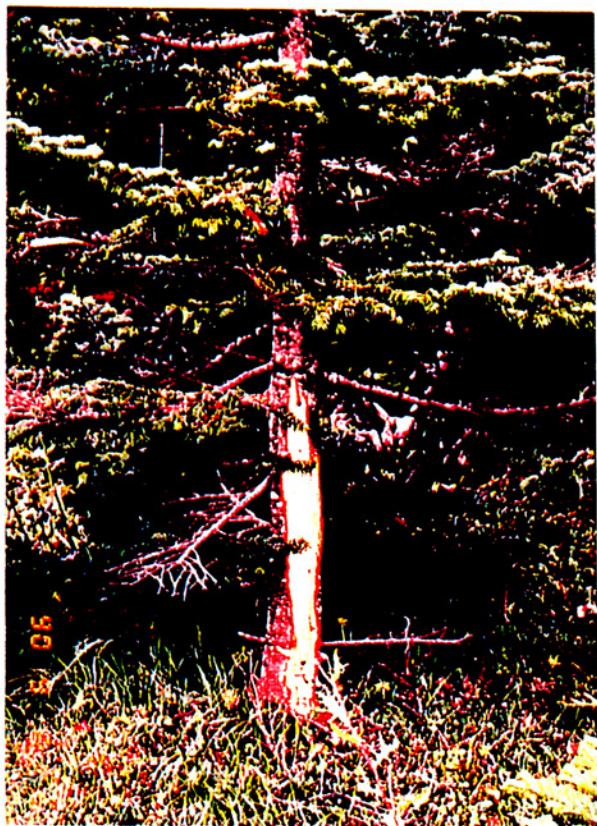
図4 シラビソのシカ食害木(白根山)

白根山山麓の天然林の針広混交林では、オオシラビソとシラビソの単木の枯死現象がよく見られる。図4は、管沼登山口のシラビソのニホンシカ（以下シカと称す。）による食害である。樹皮が環状に剥皮されていないと、食害を受けた後も生存を続けるが、全周剥皮されて翌年に枯死したものがあった。この種の被害木は天然林の中に点在しており、根元部分の樹皮が剥皮されていることからシカの食害と判定できた。

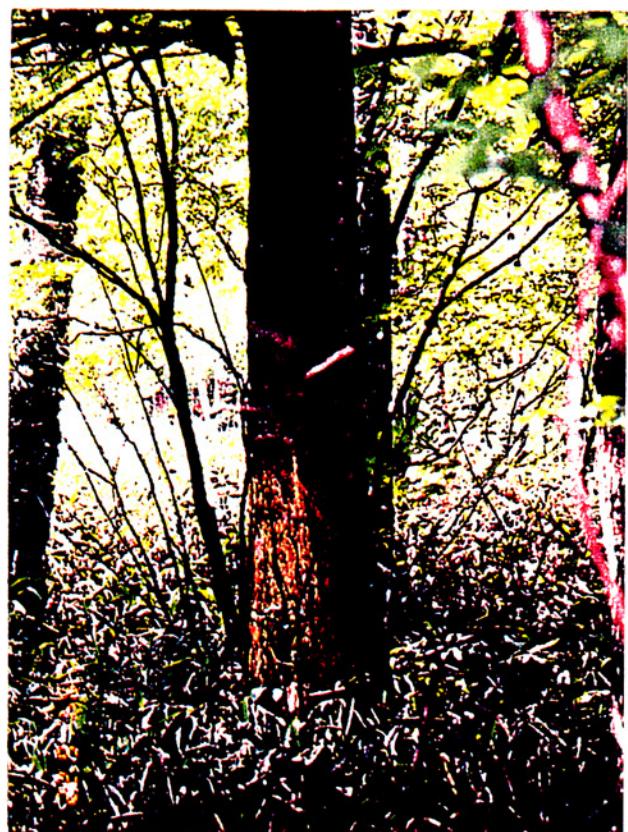
図5 ウラジロモミのシカ食害(男体山)

ウラジロモミは図5のように樹高1m程度から20mを越す高木まで調査した枯損木の全てにシカの食害が認められた。特に海拔1,400m付近の山麓南東斜面では天然性の稚樹が全て枯損していた。一方、ダケカンバは海拔2,000m以下では林冠から抜き出ている高木と、治山工事区域内の小尾根や林道端に残された高木の梢端部分に枯枝が見られた。シカの被害の発生した樹種は前述の2種の他、ナナカマド、ヤシオツツジ、カエデ、ミネザクラ、シラビソ、カラマツ等であった。林床及び治山工事現場ではササ、イタドリ、緑化用草本植物等が被害を受けていた。

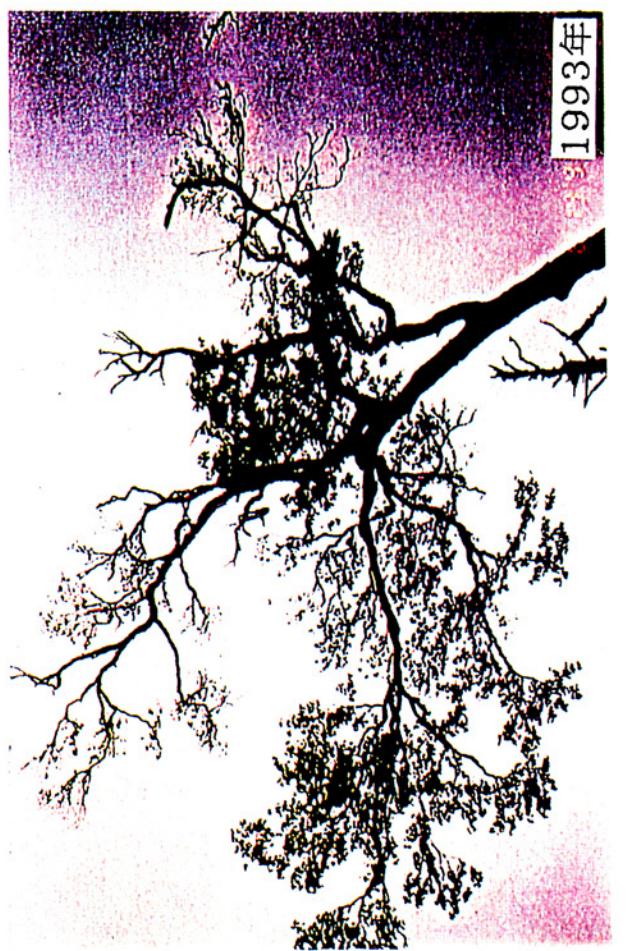
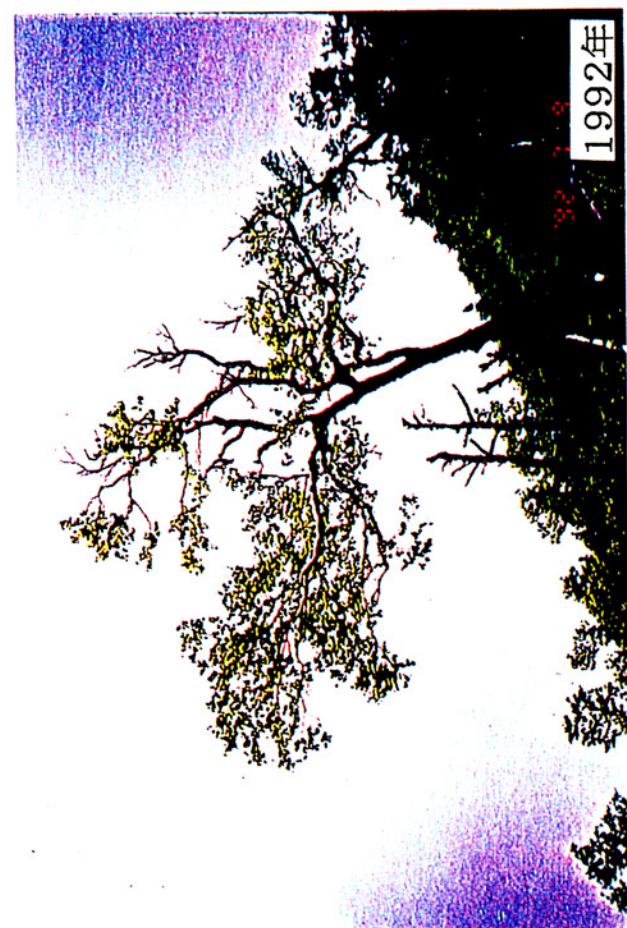
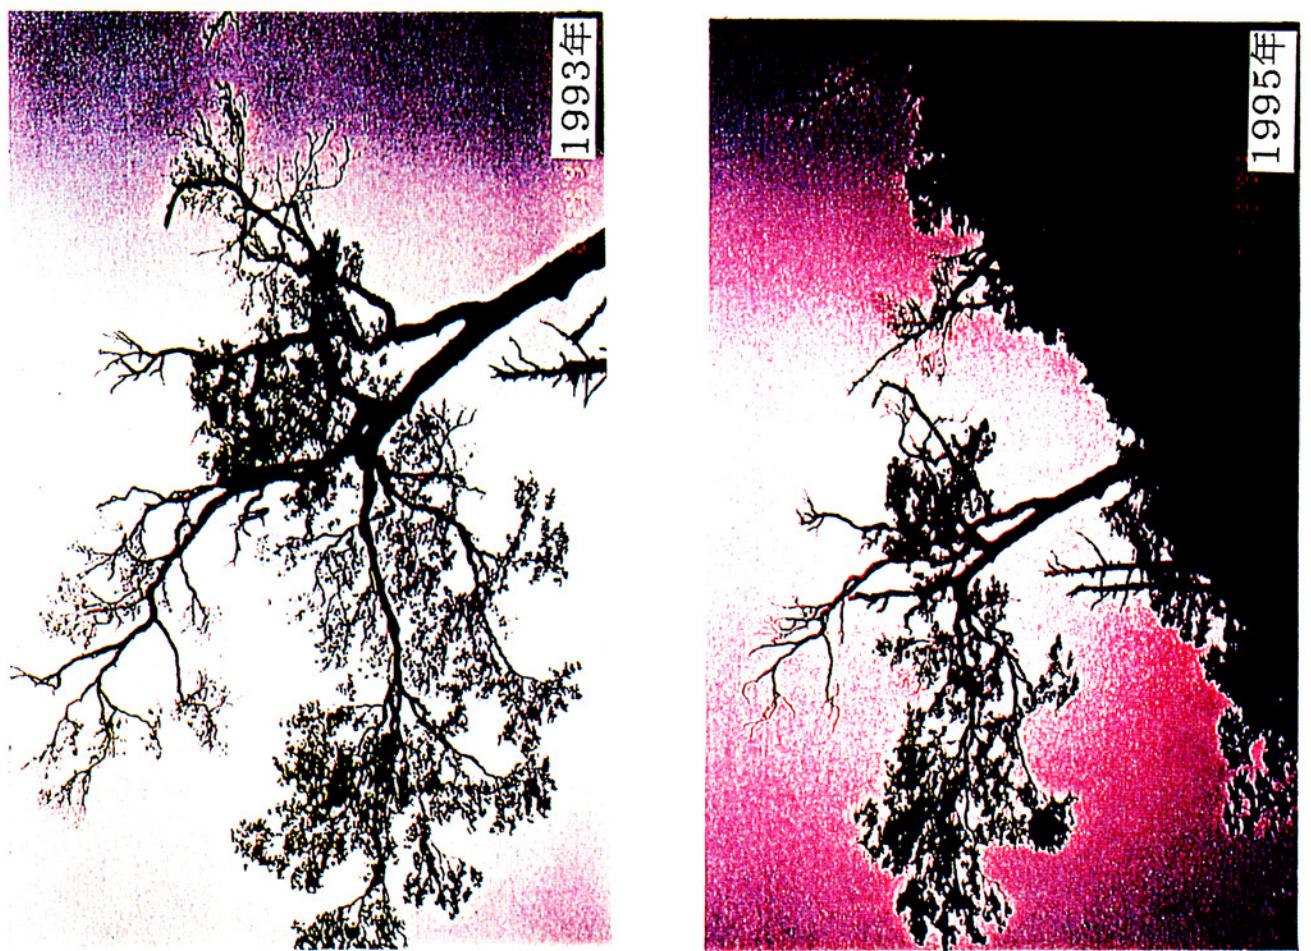
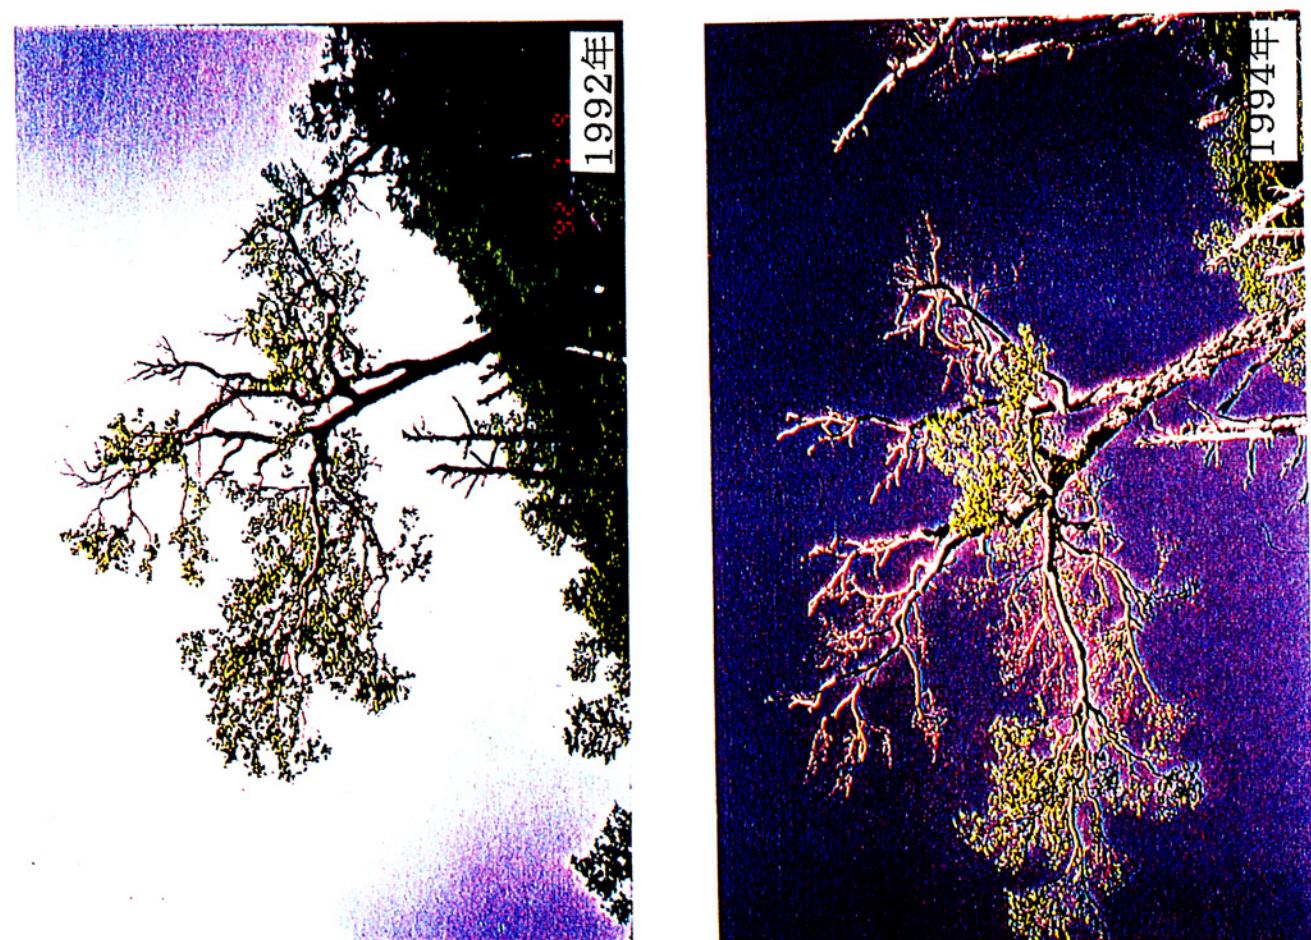
図6 男体山7合目のダケカンバの衰退

図6は1992年7月から'95年の7月まで、4夏季の同一ダケカンバの状況である。1992年には梢端の一部分の枝が枯れている程度であったが、'93年には主幹上部の枝の葉が矮小化し'94年に枯れてしまった。モニタリング開始から4年目で枯れた梢頭部分は、太枝と幹を残すだけとなった。このように、男体山の斜面に単木的に残っているダケカンバ高木は、今も徐々に衰退しているものがあることが判明した。7合目のモニタリング対象木の梢端部分の枝を、1994年夏に数本採取して解剖した結果、どの枯死枝にも凍傷痕が確認され、枝の直接の枯死原因は、凍害であることが明らかになった。

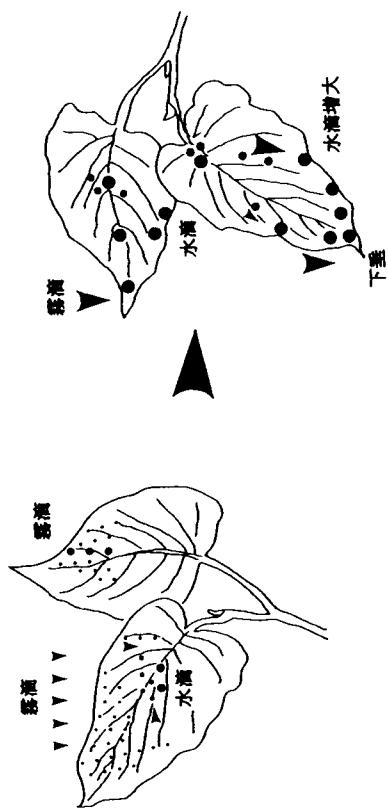
図 15 ダケカンバの葉の変色過程

ダケカンバ苗木に対する暴露試験の結果、葉面に変色が発生する過程は図15のように、葉の日齢の高いものから順に変色が発達していくのが一般的であった。

男体山、白根山のダケカンバや林床植生の葉も同様に、葉の日齢の高いものから変色が始まっており、暴露時間の長さすなわち酸性物質の負荷量の累積と、変色の発現には関係のあることが示唆された。

暴露開始後5日目(のべ15.5時間暴露)に葉先に茶色の変色が発生し、8日目(のべ22.5時間暴露)に2枚目の葉先の変色と1枚目の変色箇所の拡大が確認された。試験開始後29日目(のべ59.5時間暴露)には、1枚目の変色葉の葉縁の一部に、また、第1、第2葉脈間の部分に薄茶色の変色が発生していた。しかしながら、3~4枚目までの葉は暴露18日後(のべ39.75時間暴露)に表面の光沢の低下と、葉面の硬化、ざらつきを認めたものの、試験期間中の新たに生じた変色は確認できなかった。

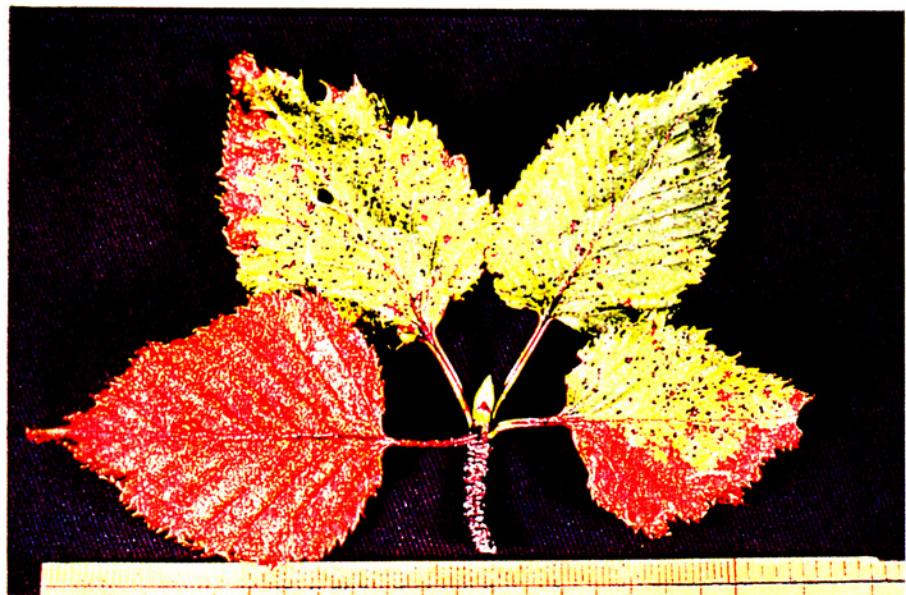
図17 男体山のダケカンバの変色葉（7合目・高木）

毎年8月下旬頃から始まる男体山のダケカンバの葉の変色現象は、本来の黄葉と違って、図17、18のような形態である。正常な葉は、葉色が薄黄緑から黄色へ変色していくが、男体山では緑からすぐに褐色になる。しかも、変色の形状は図のように微小斑点や、葉縁部分の褐色化が特長である。
