アスベスト大気濃度調査に係る予備調査 資料一式

アスベスト大気濃度調査に係る予備調査の結果について

平成 23 年 4 月 27 日(水)
環境省水・大気環境局大気環境課
直通：03-5521-8295
代表：03-3581-3351
課長：山本 光昭(6530)
課長補佐：栗林 英明(6533)
担当：山口 久雄(6534)

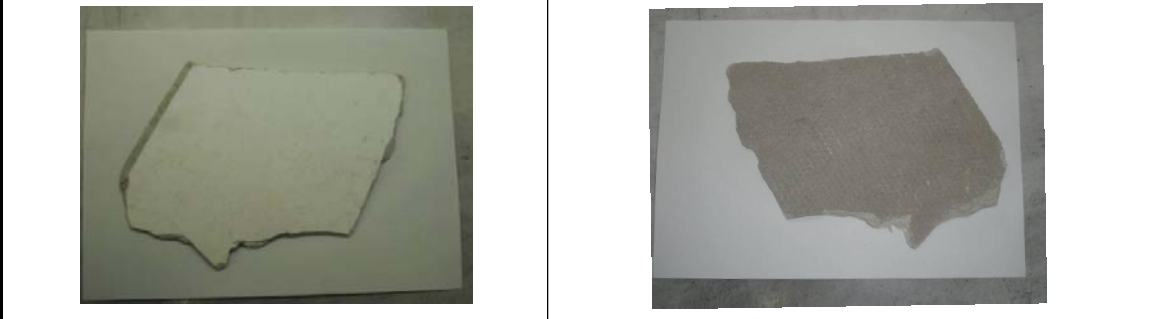
試料名称		採取場所(地点名)	住所	建材種類
富久山⑥		富久山清掃センター 集積場	福島県郡山市富久山 町福原字北畑40-1	ケイカル板
定性結果		アスベスト種類	含有率	分析に要した時間
JIS	含有	クリソタイル	2.0%	10時間
		アモサイト	0.2%	
PLM	含有	クリソタイル	-	15分 (持ち帰り分析結果)
		アモサイト	-	
試料写真

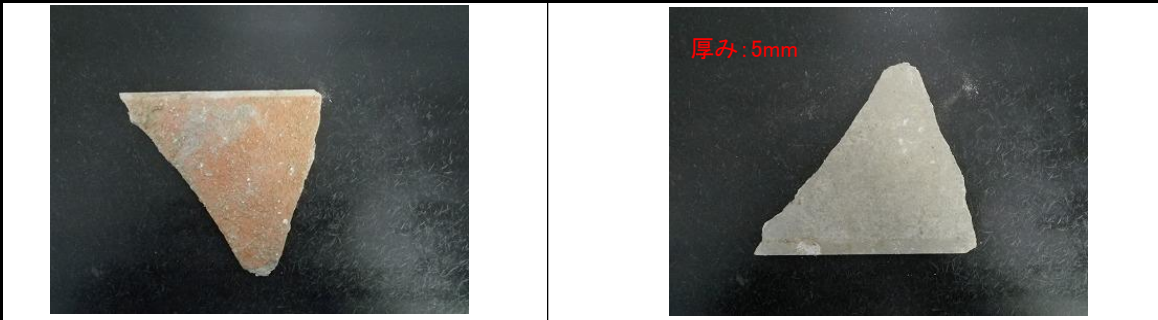
試料名称		採取場所(地点名)	住所	建材種類
高萩市②		高萩市集積場	茨城県高萩市赤浜地内	スレートボード
定性結果		アスベスト種類	含有率	分析に要した時間
PLM	含有	クリソタイル	7%	約15分
		-	-	
		-	-	
試料写真

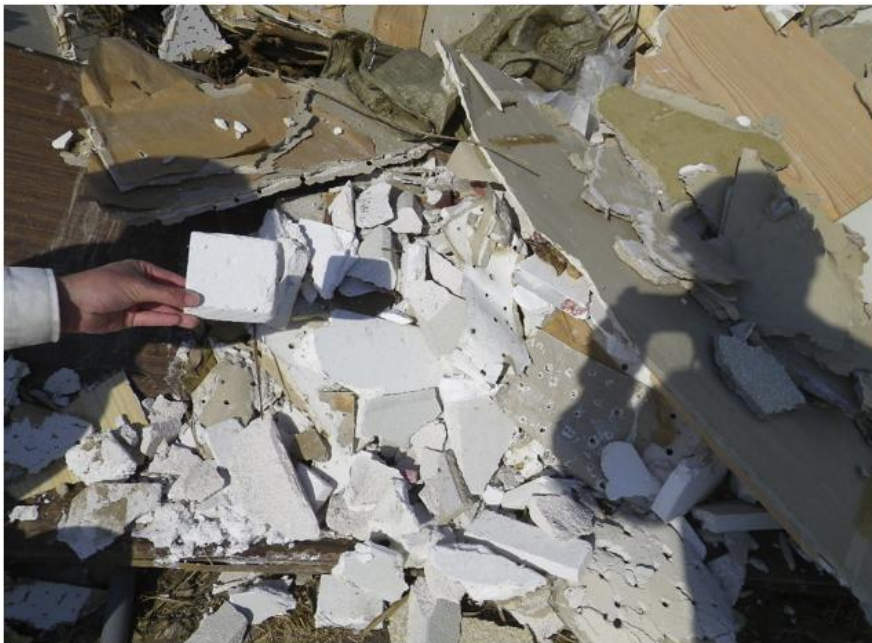
3

廃建材集積場に混じる
ケイカル板

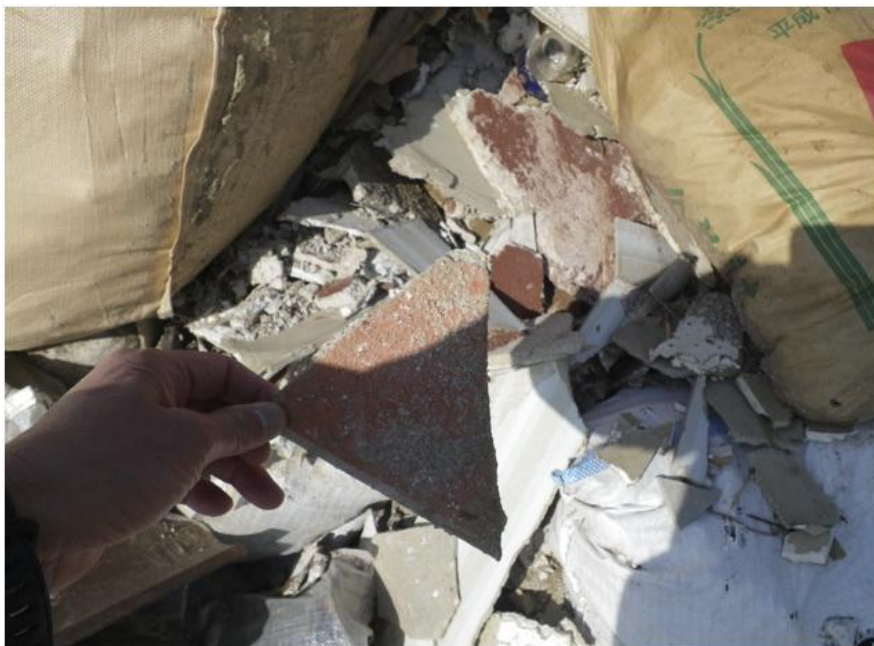
4

廃建材集積場に混じる
スレートボード
