## (地点番号 No. 1)

### 1. 現場周辺状況について

住所：仙台市宮城野区白鳥地区

測定日：2011年4月14日（木）

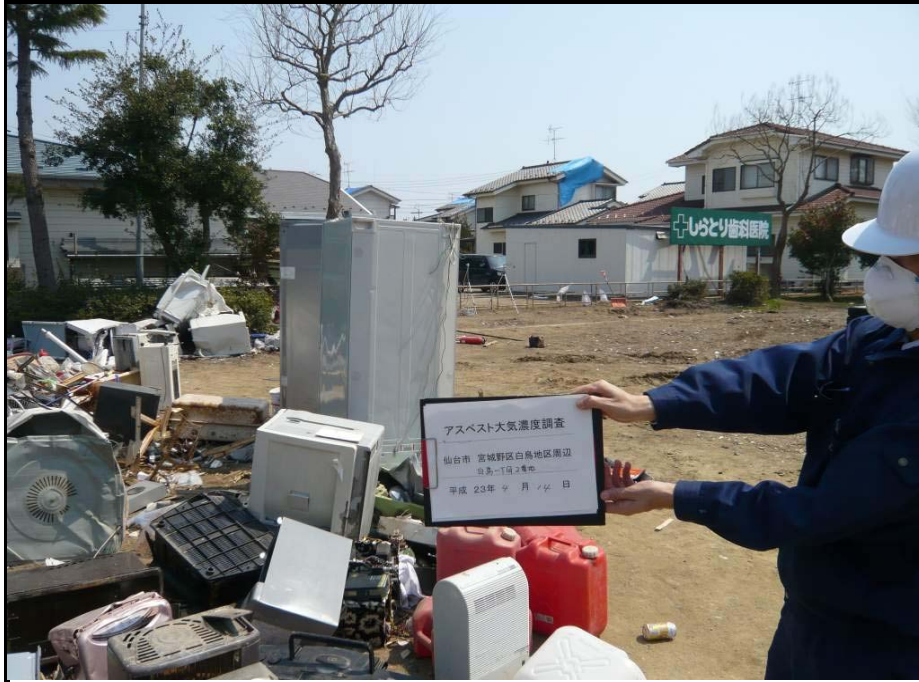
1

家庭から出たゴミ

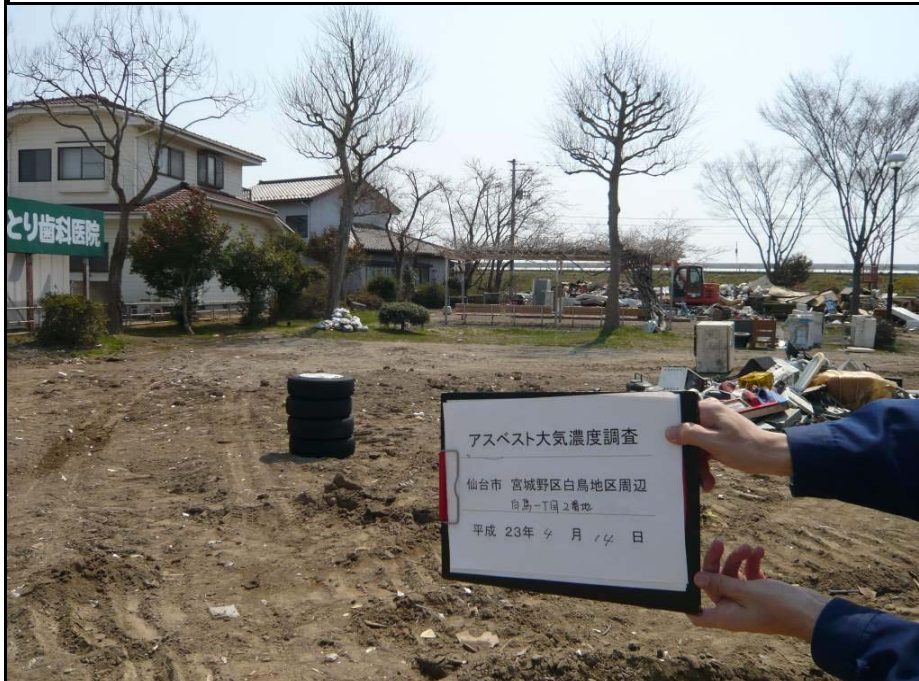
2

家庭から出たゴミ

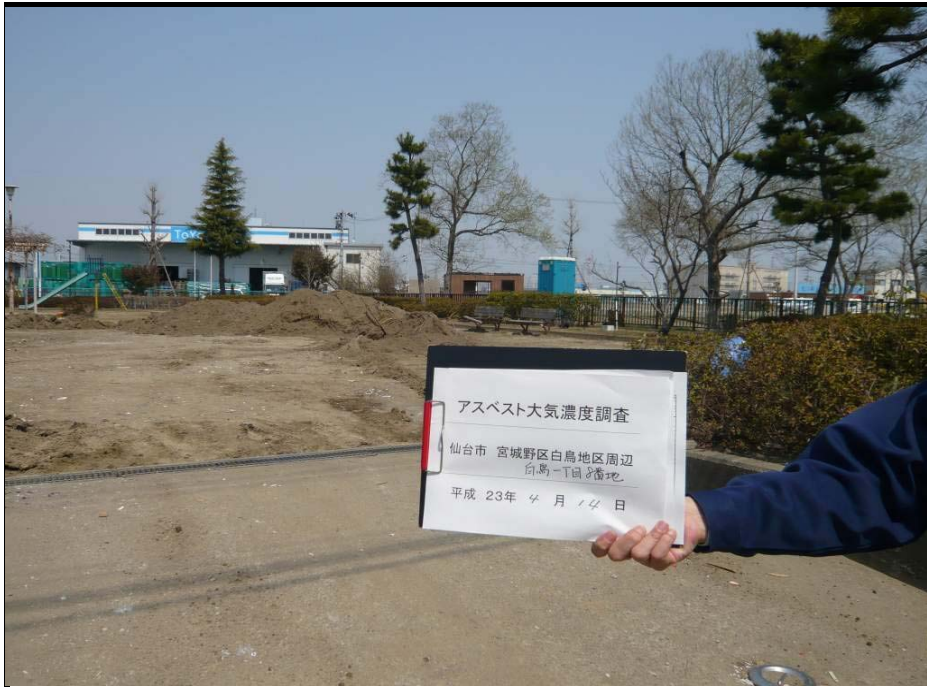
3

へドロ等

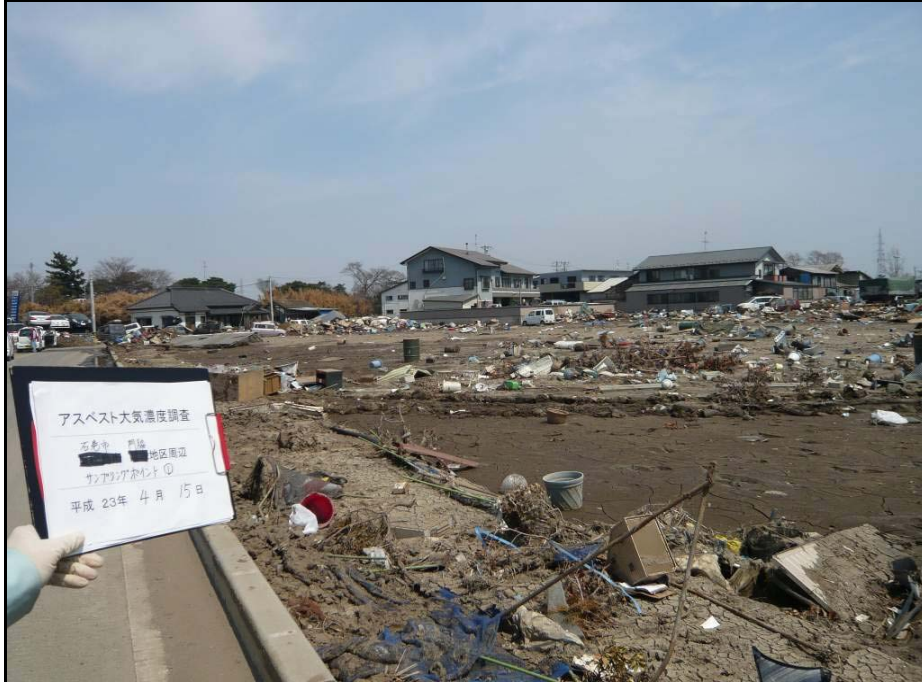
1

津波等の被害状況

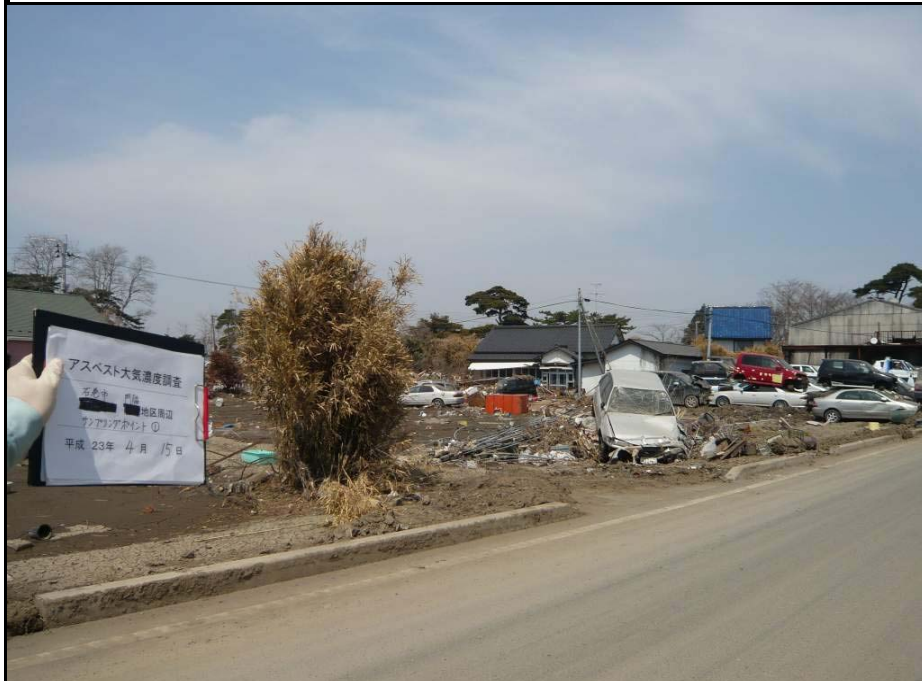
2

廃自動車の状況

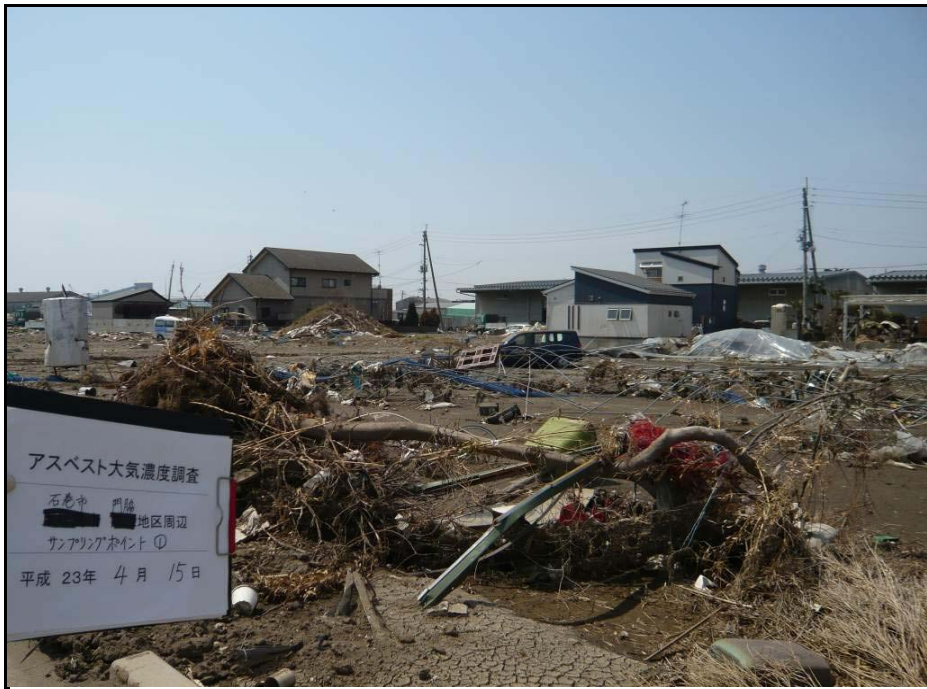
3

流木等の散乱状況

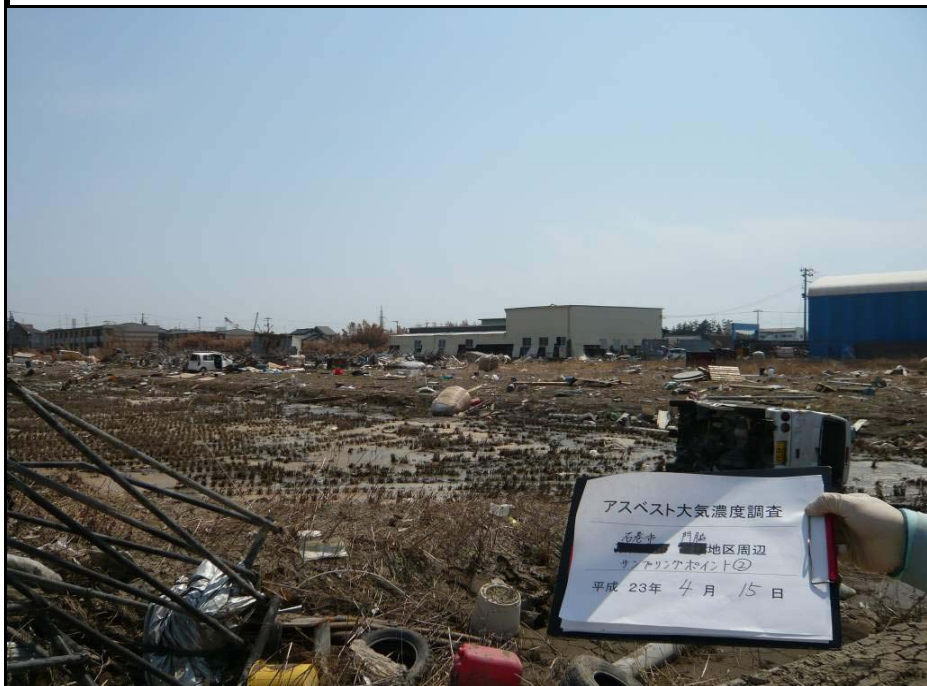
4

流木等の散乱状況

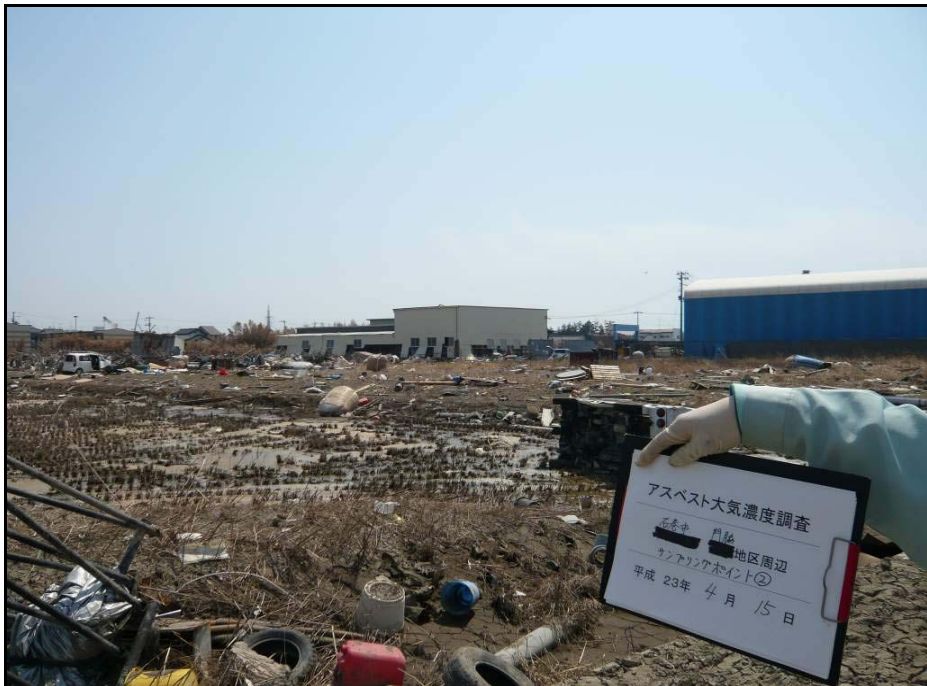
5

流木等の散乱状況

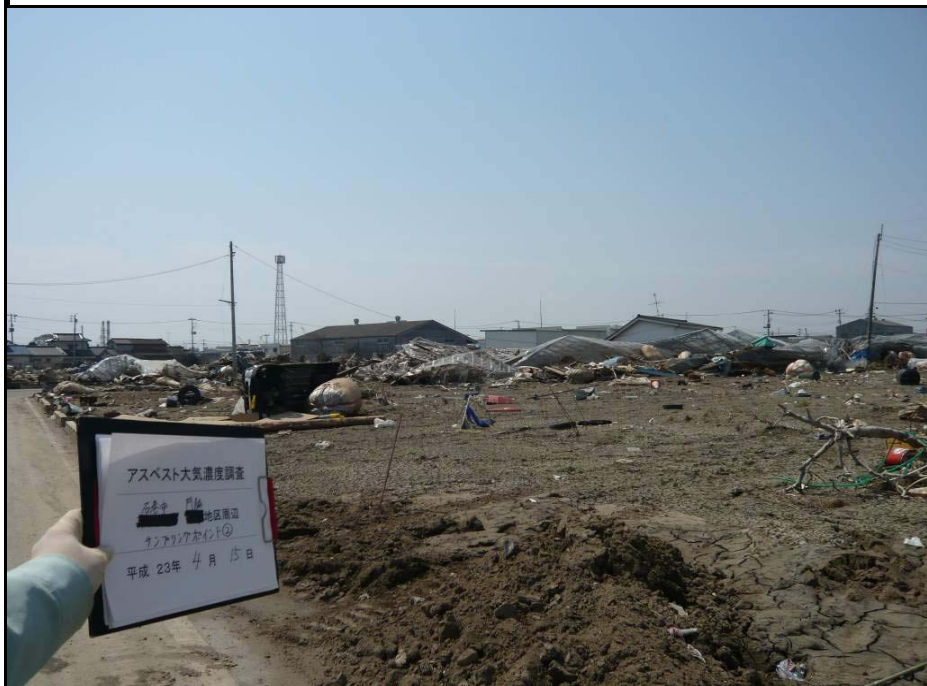
6

流木等の散乱状況

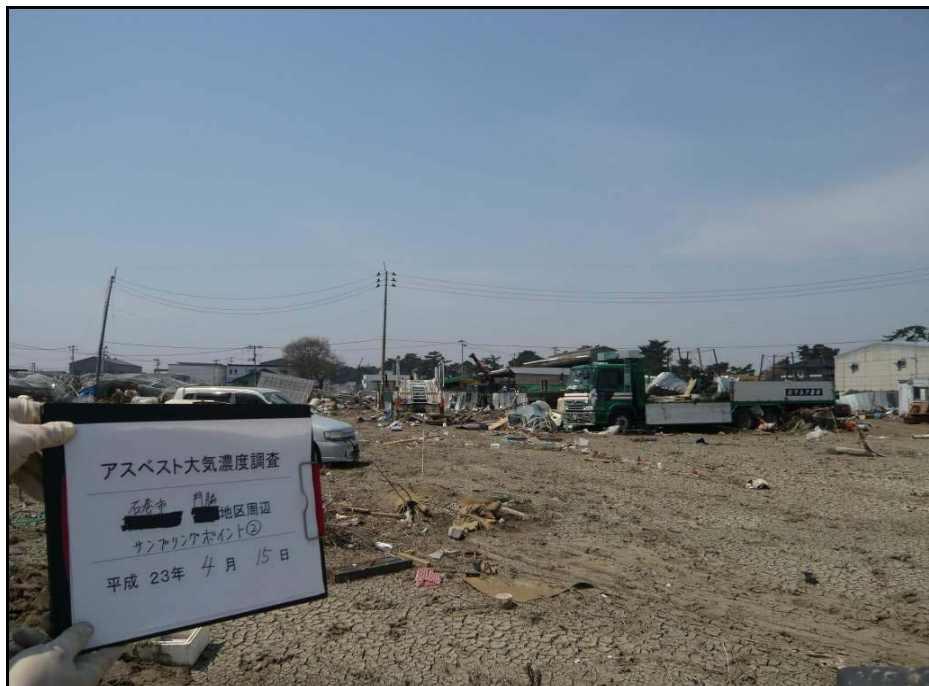
7

廃自動車等状況

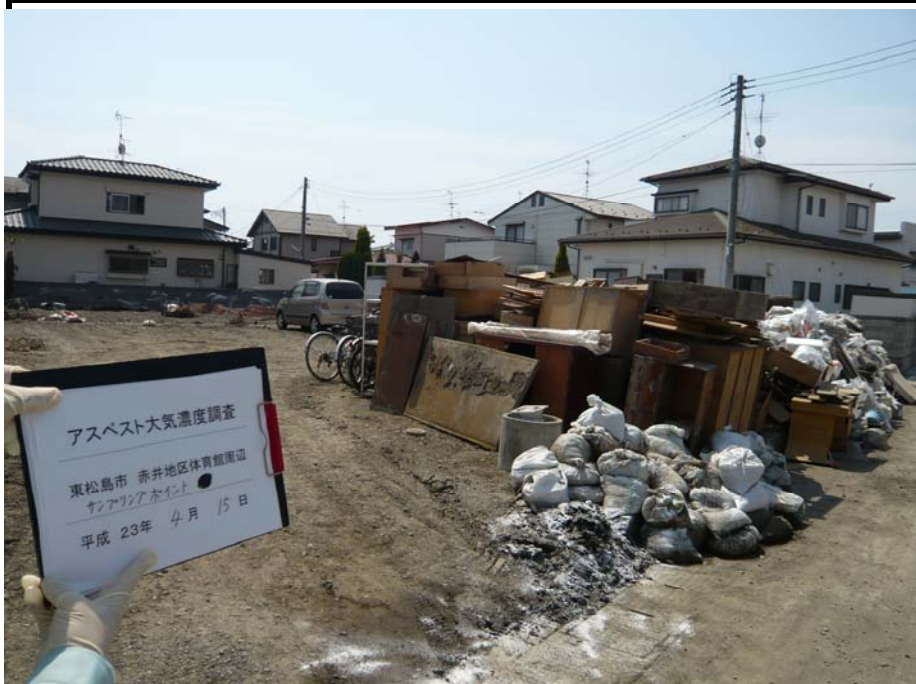
1

家財道具等

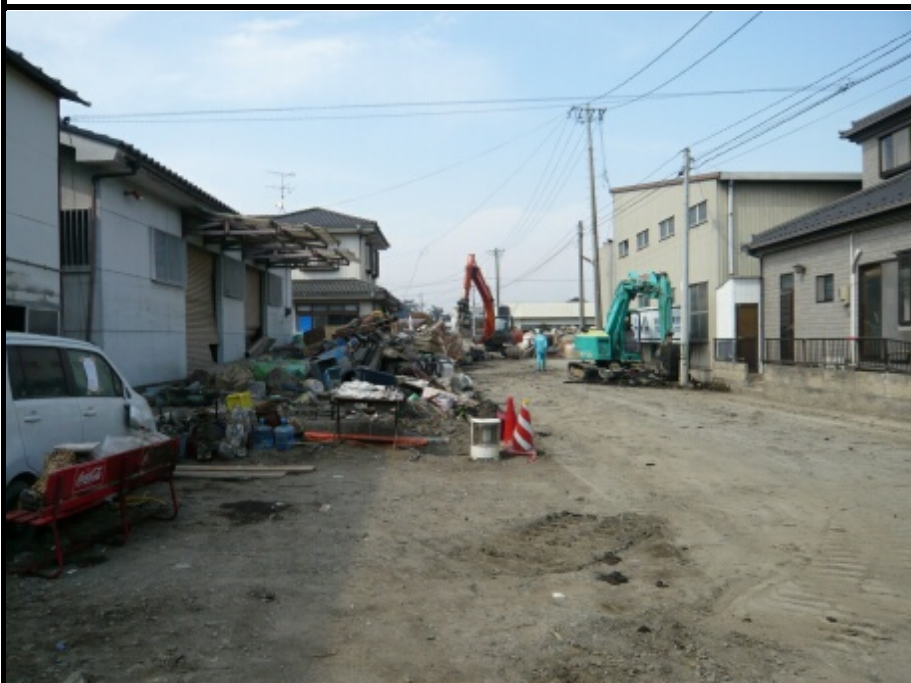
2

一部、重機作業を実施している

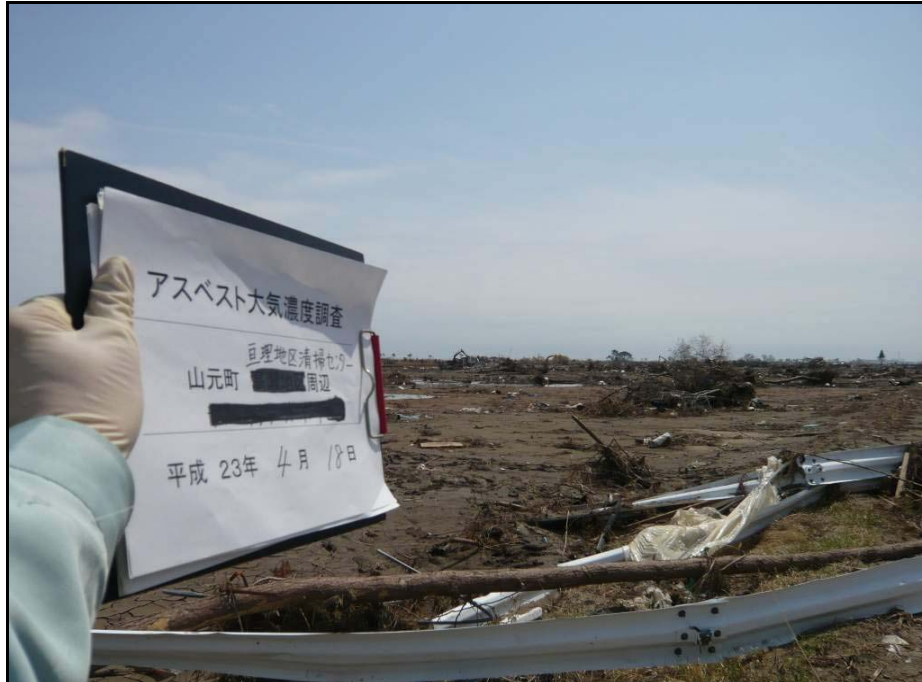
1

施設傍津波被害状況

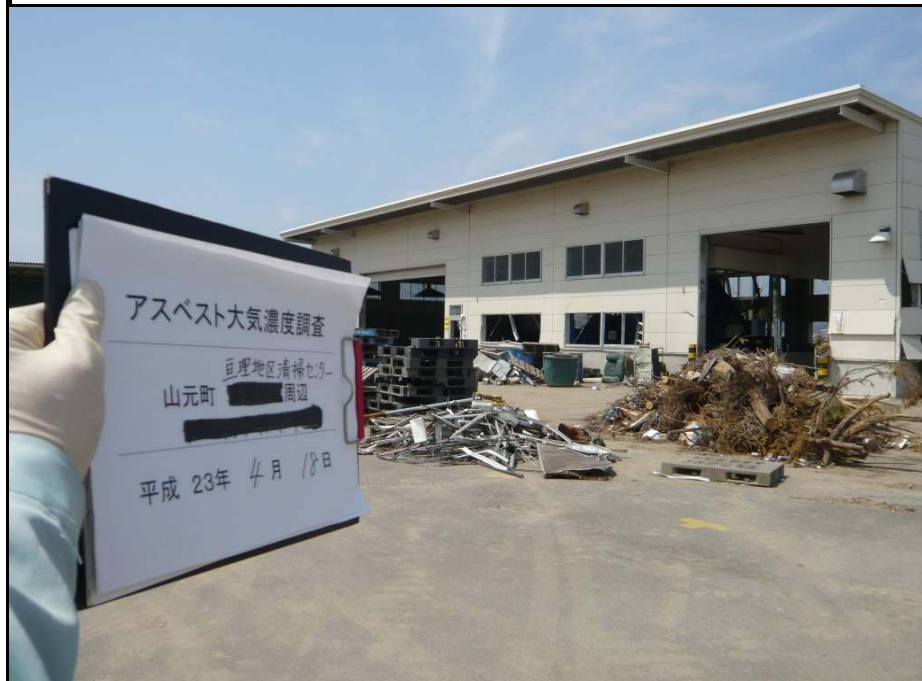
2

施設内駐車場 散乱状況

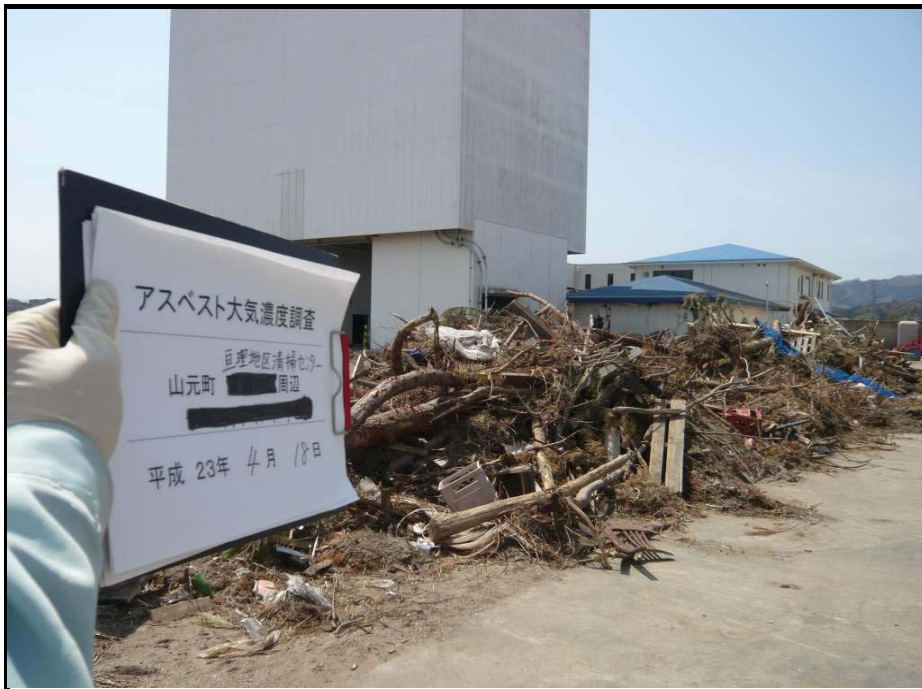
3

施設内流木等散乱状況

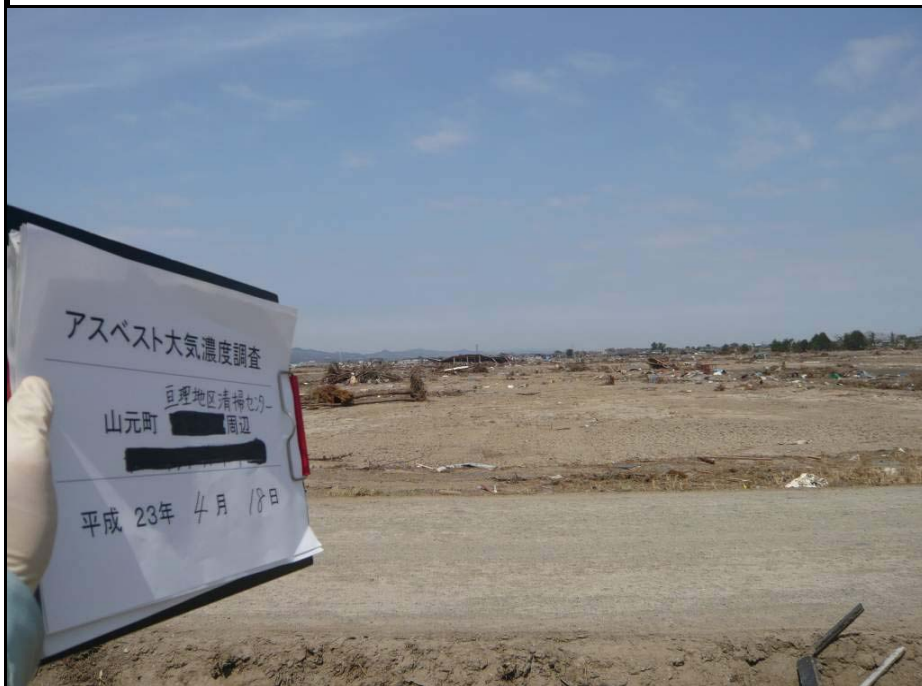
4

施設周辺の田、畑状況

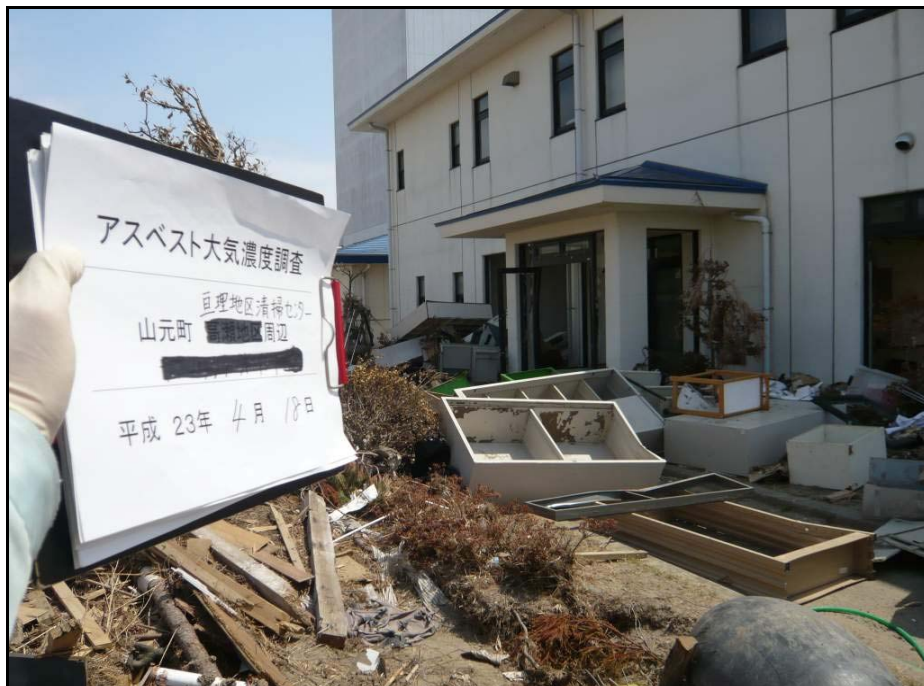
5

清掃センター施設内  
事務所跡

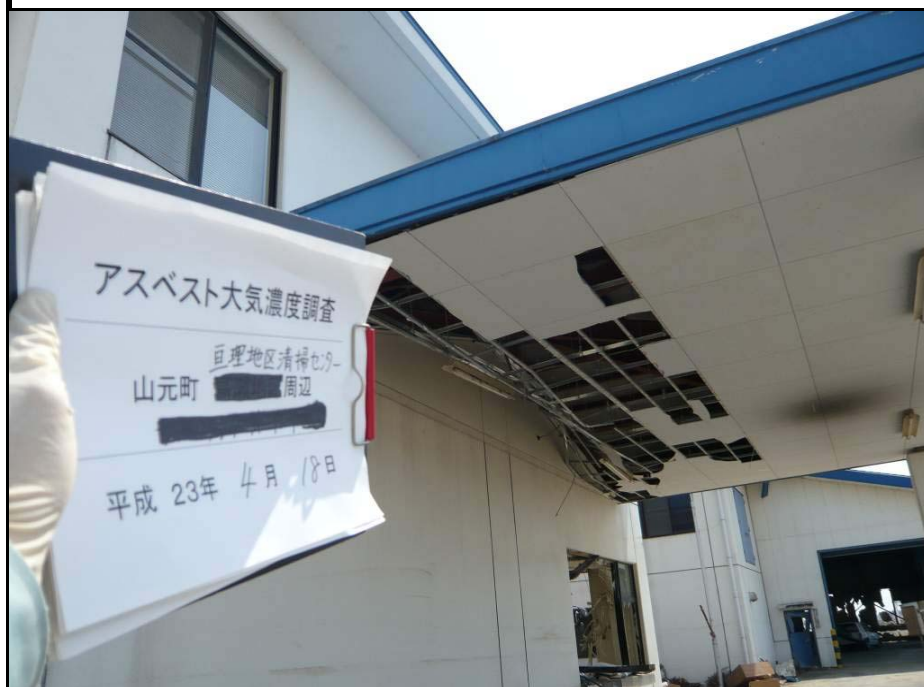
6

清掃センター施設内  
事務所跡

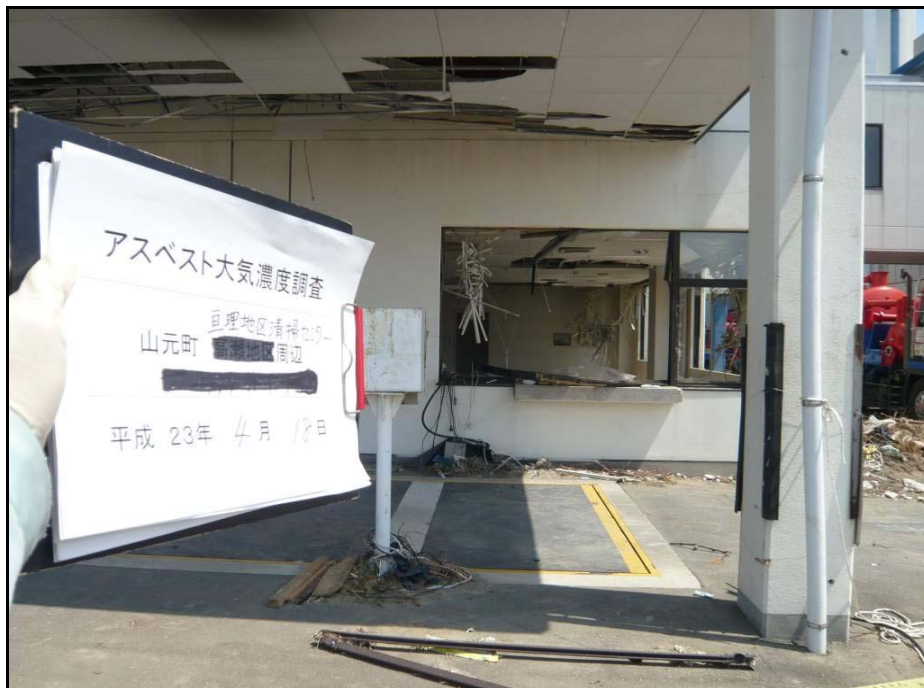
7

清掃センター施設内  
事務所跡
