(地点番号 No.6)

1. 現場周辺状況について

(地域番号 No.7)

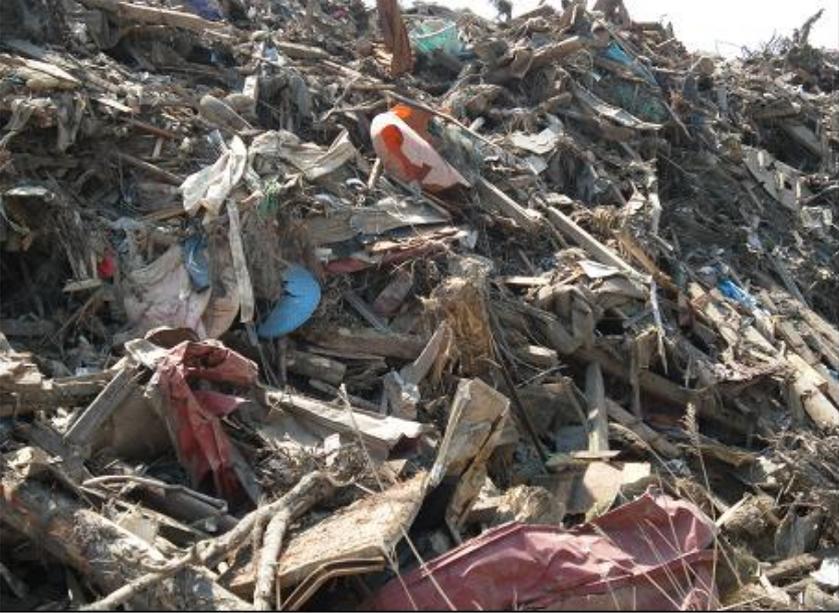
<p>1</p> <p>日時 4月14日 住所 相馬市光陽2丁目地内</p> <p>説明欄</p> <p>集積されているがれき</p>

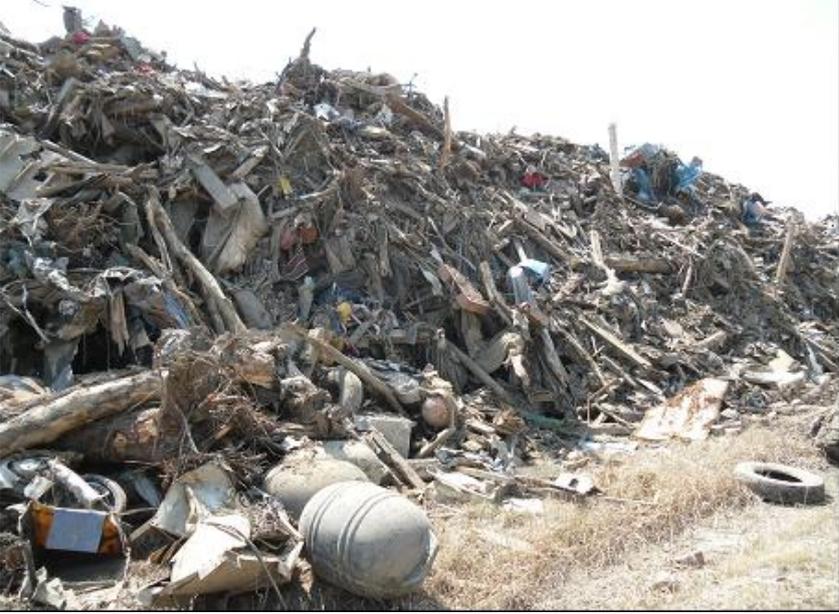
<p>2</p> <p>日時 4月14日 住所 相馬市光陽2丁目地内</p> <p>説明欄</p> <p>集積されているがれき</p>

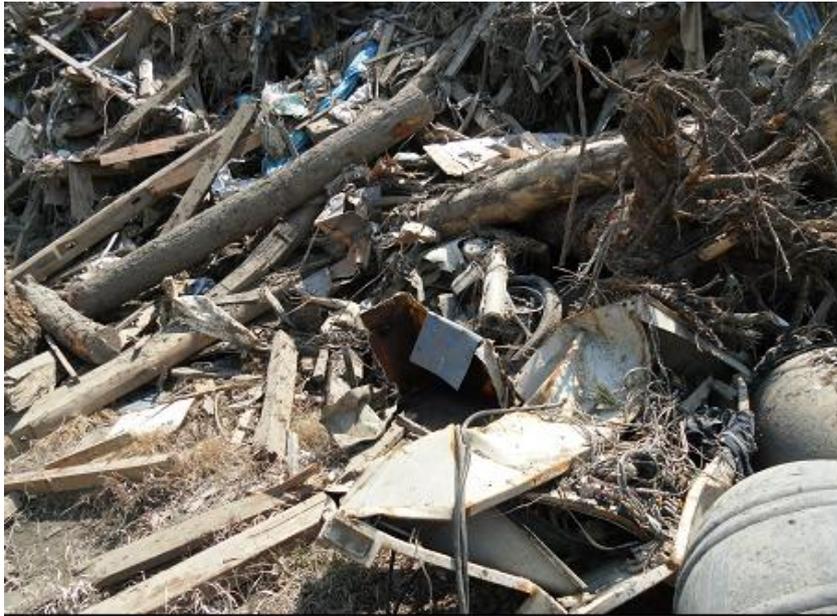
3

集積されているがれき

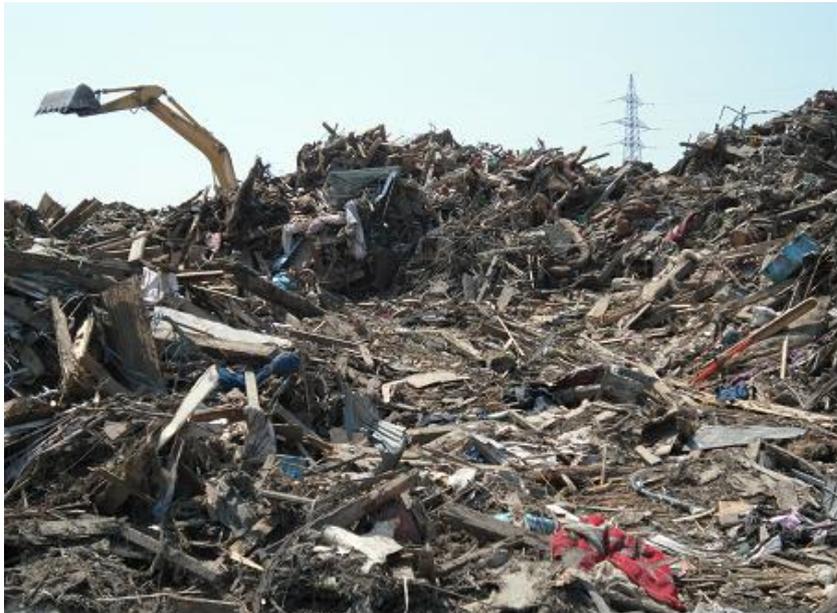
4

集積されているがれき

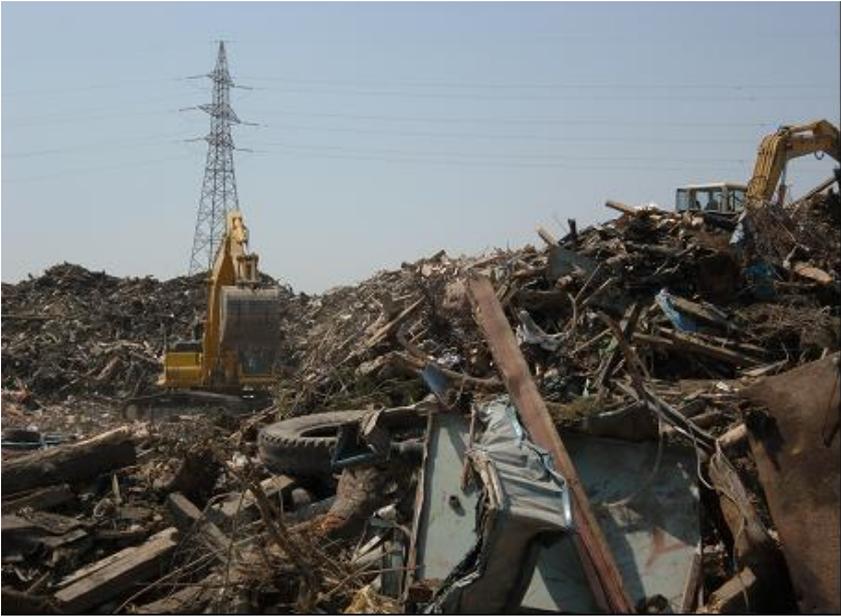
<p>1</p> <p>日時 4月14日 住所 相馬市光陽2丁目地内</p> <p>説明欄</p> <p>がれきの整理作業</p>

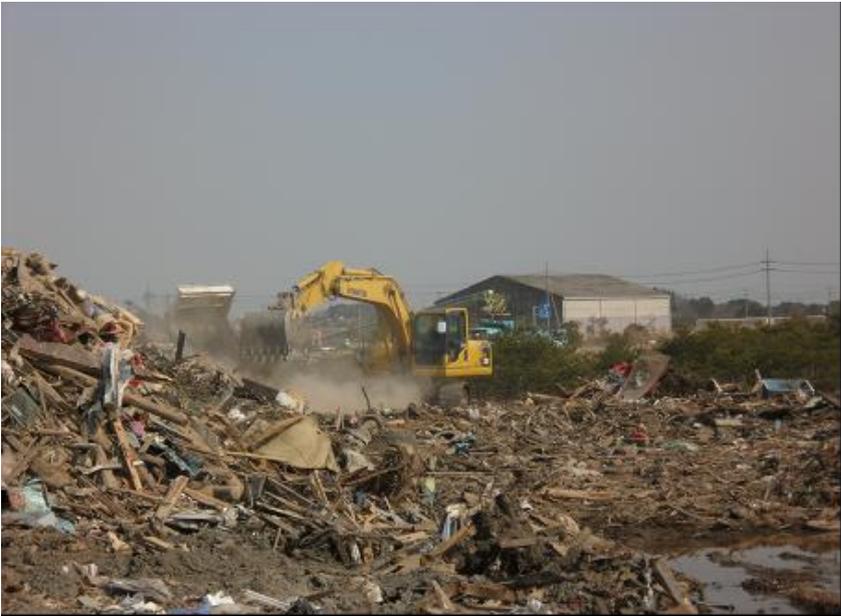
<p>2</p> <p>日時 4月14日 住所 相馬市光陽2丁目地内</p> <p>説明欄</p> <p>がれきの整理作業</p>

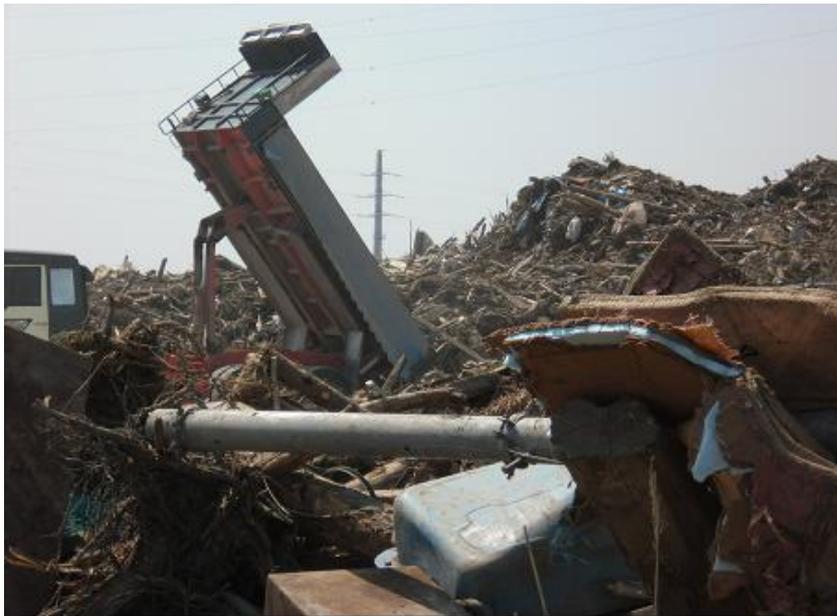
3

がれきの搬入作業

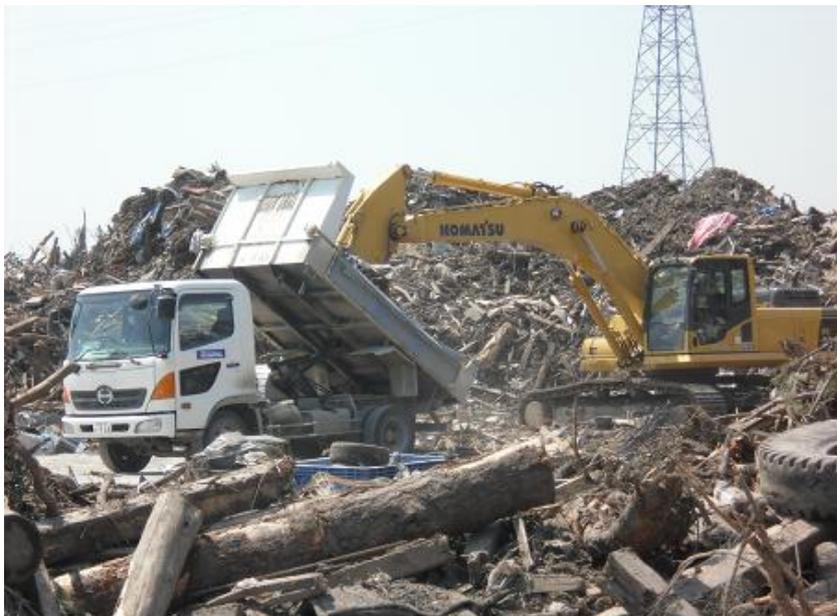
4

がれきの搬入作業

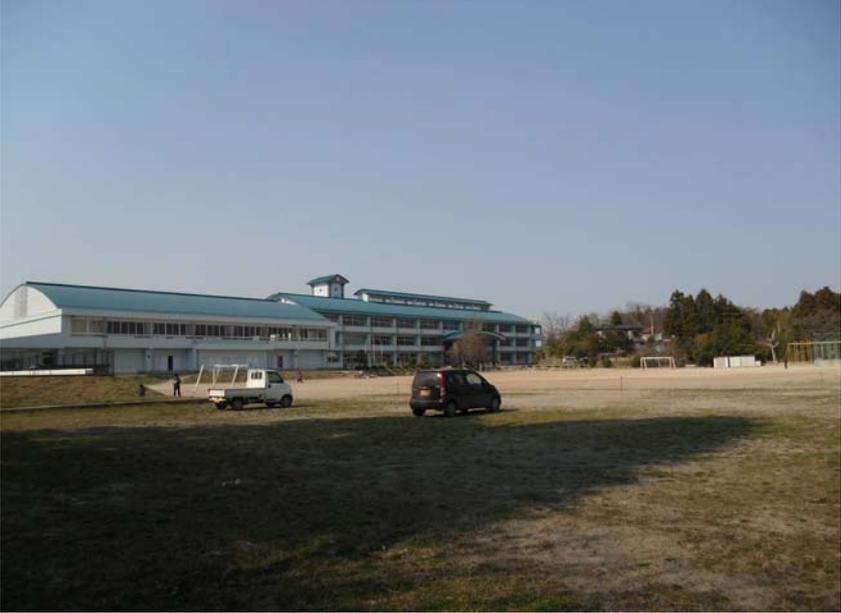
<p>1</p> <p>日時 4月14日 住所 相馬市尾浜字細田 1</p> <p>説明欄</p> <p>避難所の様子</p>

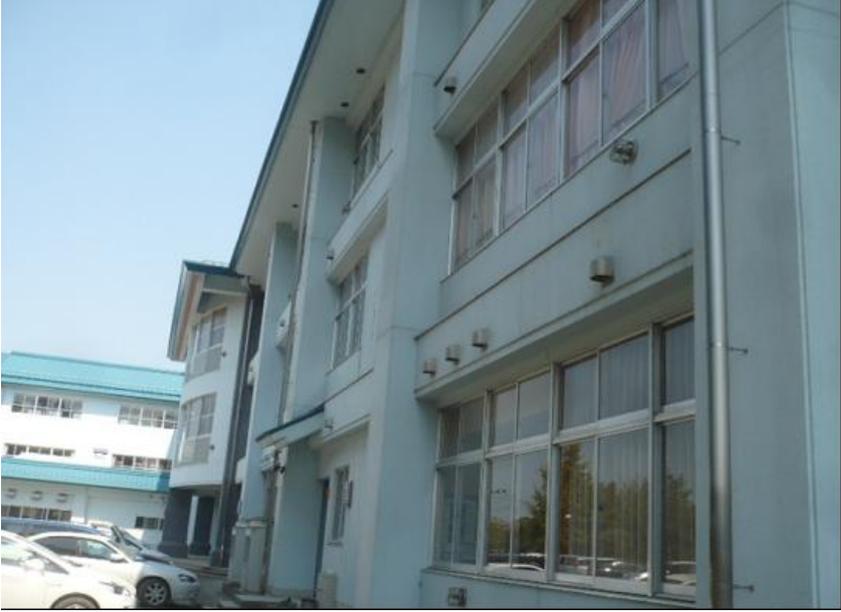
<p>2</p> <p>日時 4月14日 住所 相馬市尾浜字細田 1</p> <p>説明欄</p> <p>避難所の様子</p>

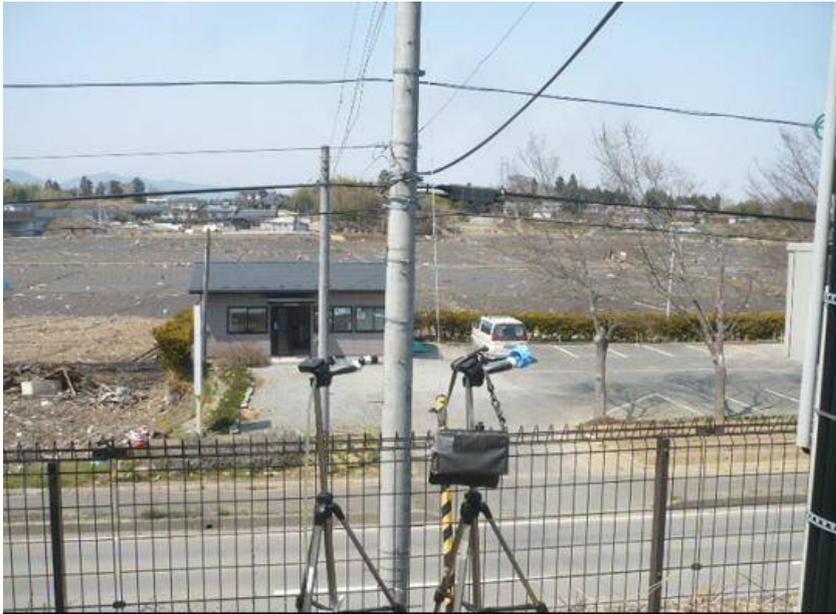
3

避難所の周辺
