(地域番号 No.13-① (倒壊家屋風下))

1. 現場周辺状況について

(地域番号 No.14 -① (集積場 風下))

(No.15-① (大津コミュニティセンター前))

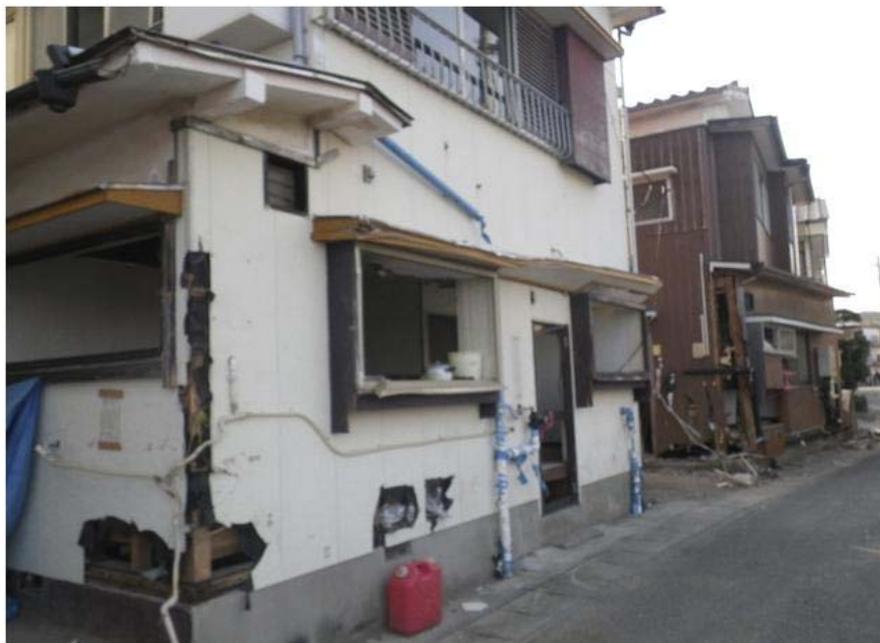
遠景

石綿が含有すると思われる
建材（サイディング）が
使用されていた倒壊家屋①

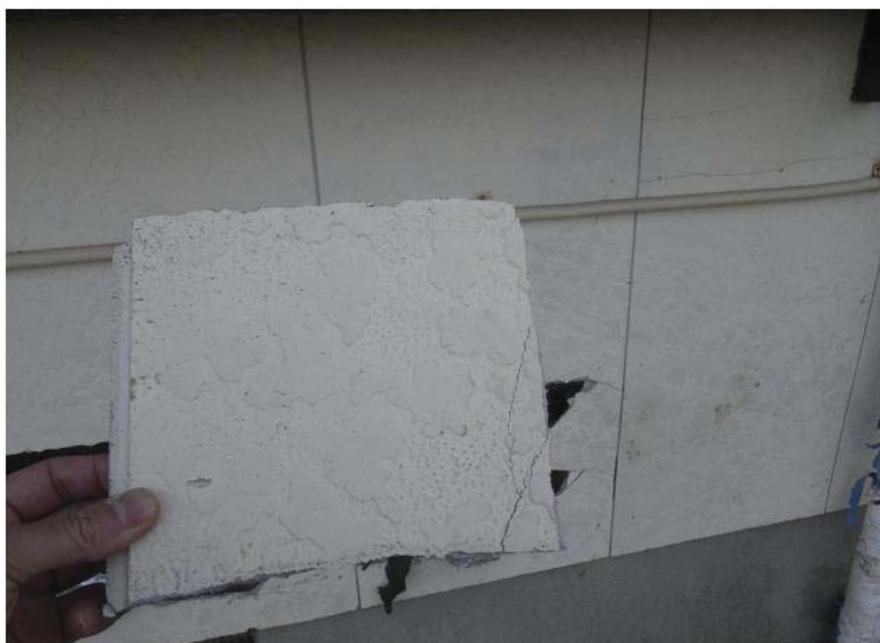
近景

石綿が含有すると思われる
建材（サイディング）が
使用されていた倒壊家屋①

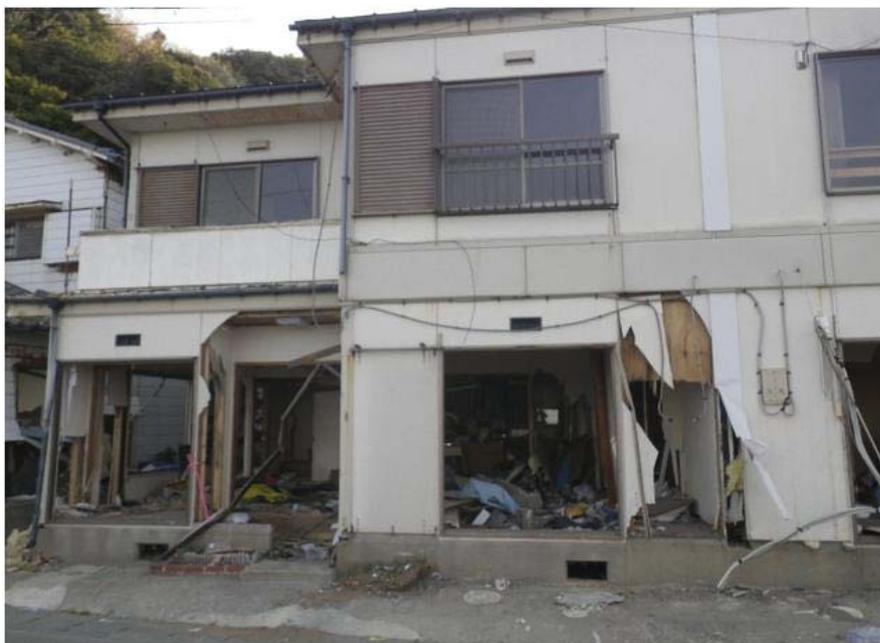
遠景

石綿が含有すると思われる
建材（サイディング）が
使用されていた倒壊家屋②

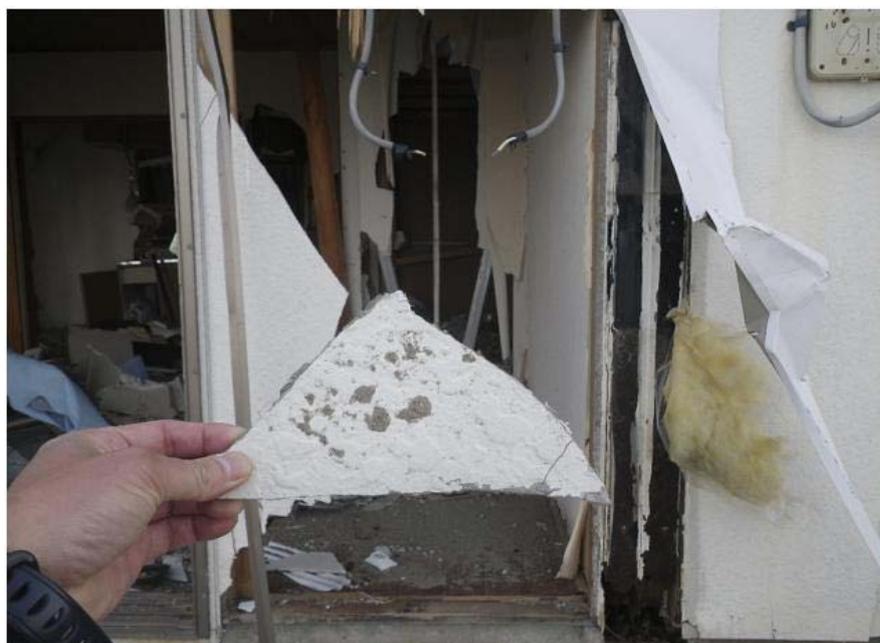
近景

石綿が含有すると思われる
建材（サイディング）が
使用されていた倒壊家屋②

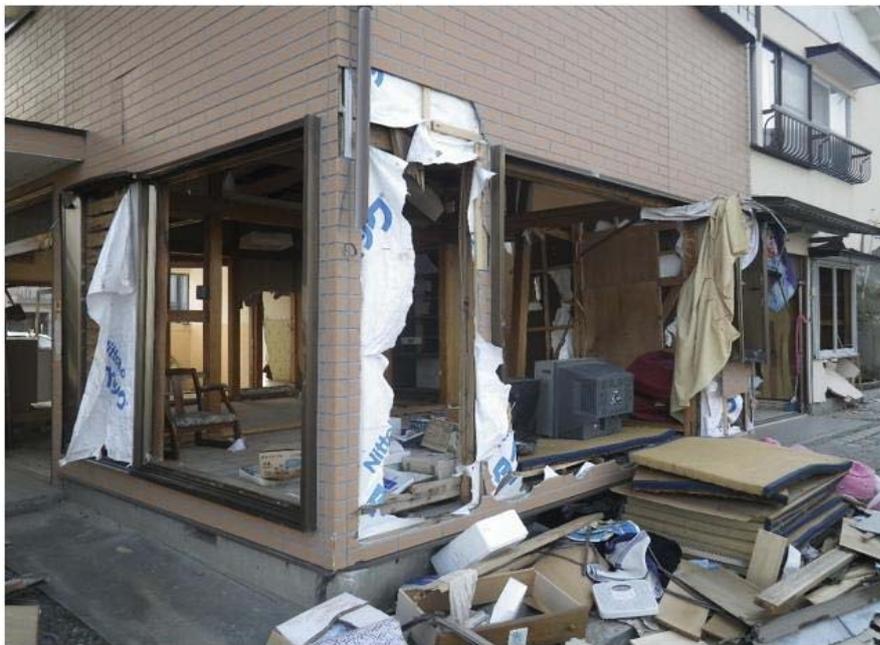
遠景

石綿が含有すると思われる
建材（サイディング）が
使用されていた倒壊家屋③

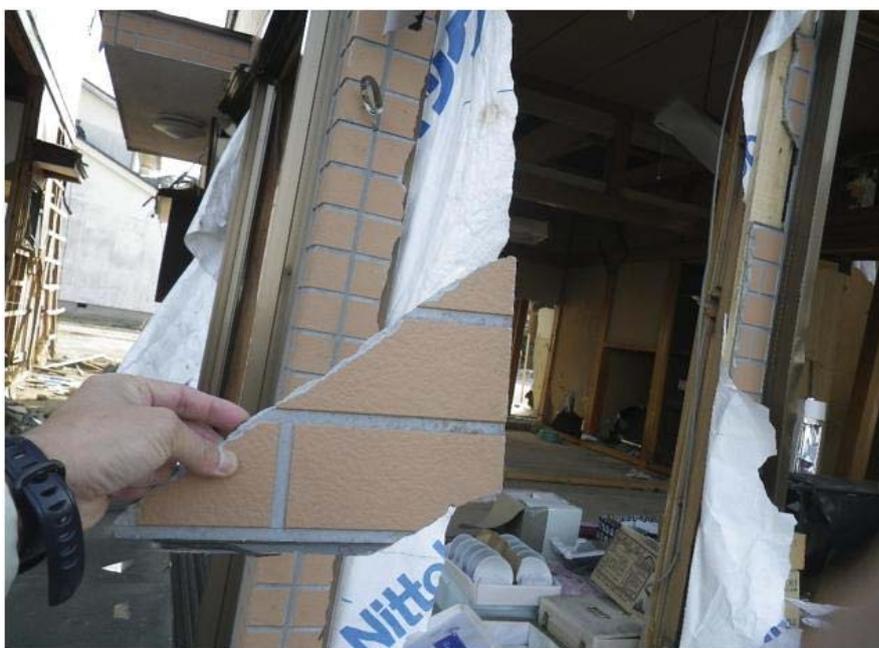
近景

石綿が含有すると思われる
建材（サイディング）が
使用されていた倒壊家屋③

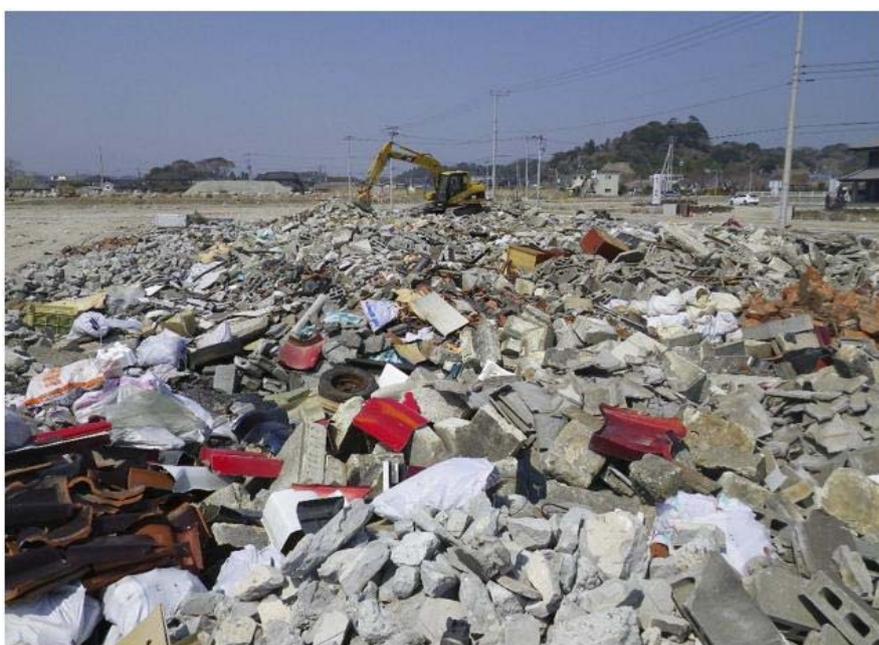
10

コンクリート殻他集積状況

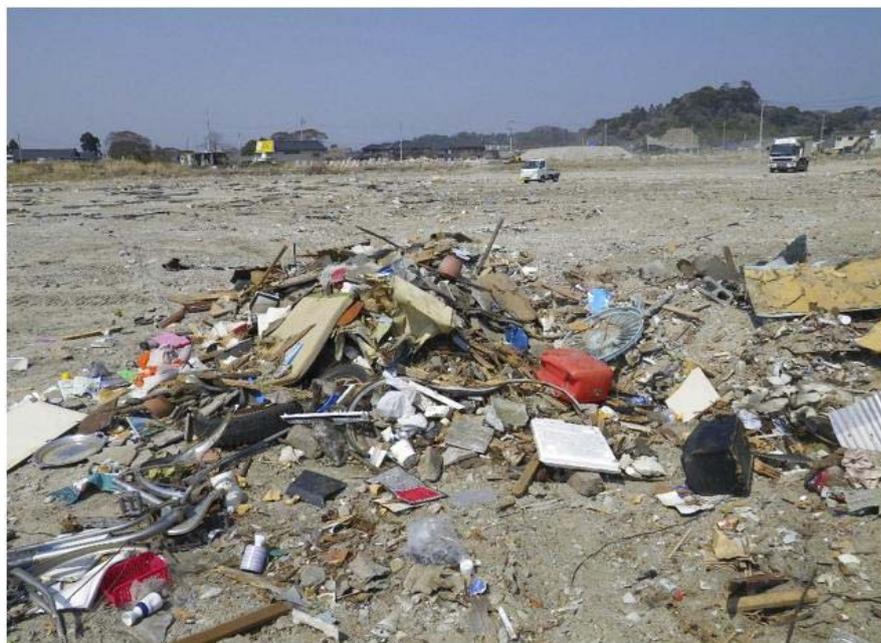
1 1

不法投棄廃棄物
集積状況

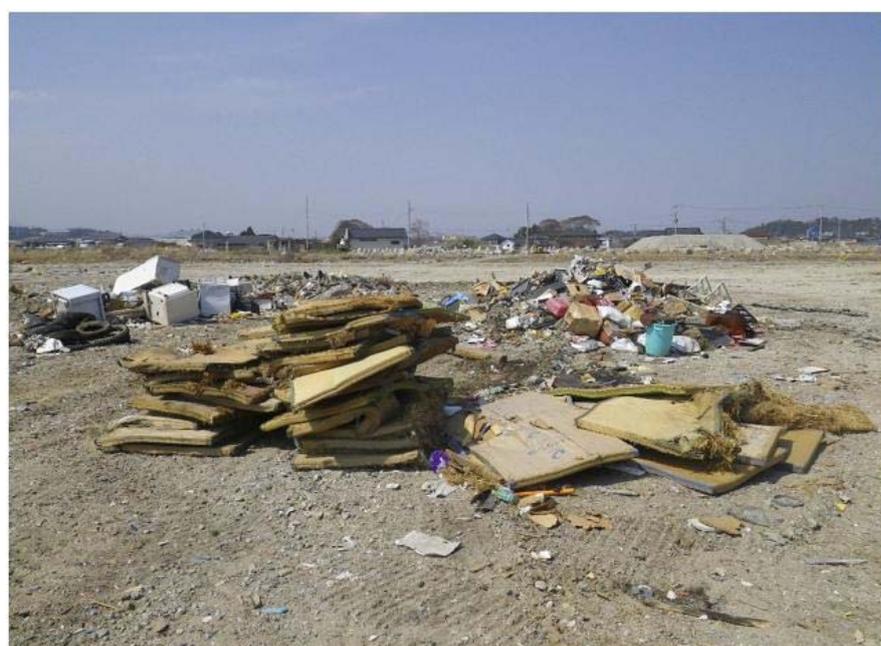
1 2

不法投棄廃棄物
集積状況

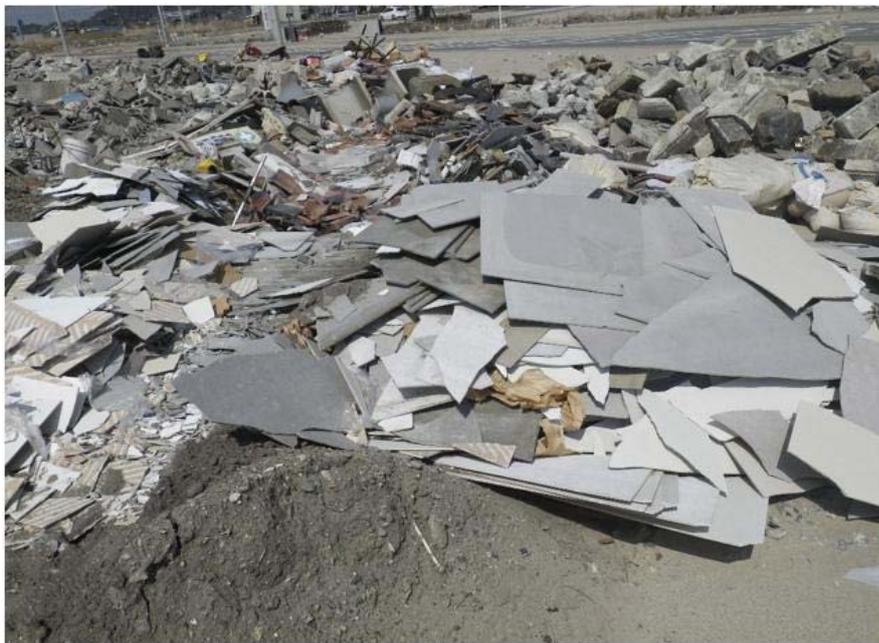
1 3

廃建材集積状況

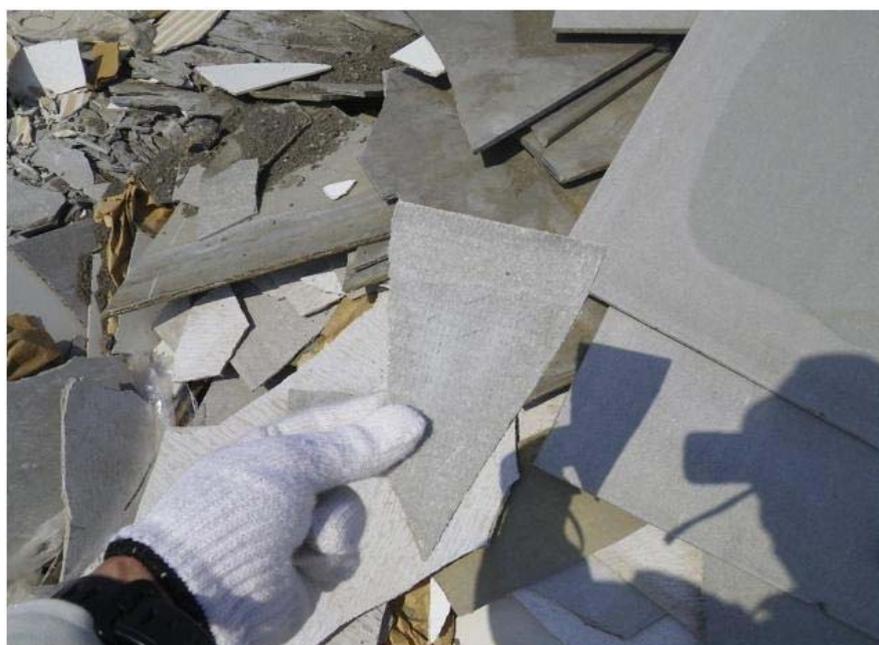
1 4

廃建材集積場に混じる
スレートボード

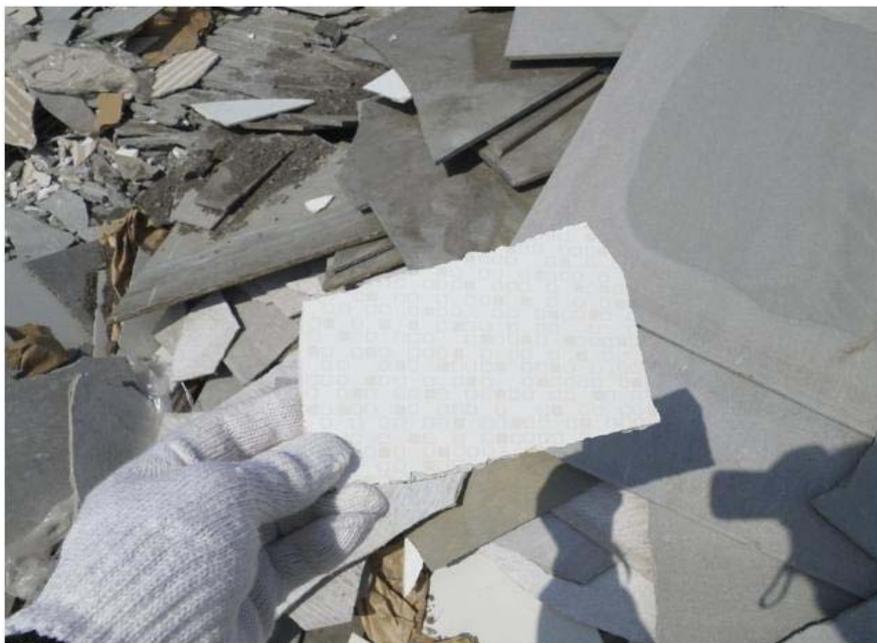
1 5

廃建材集積場に混じる
スレートボード

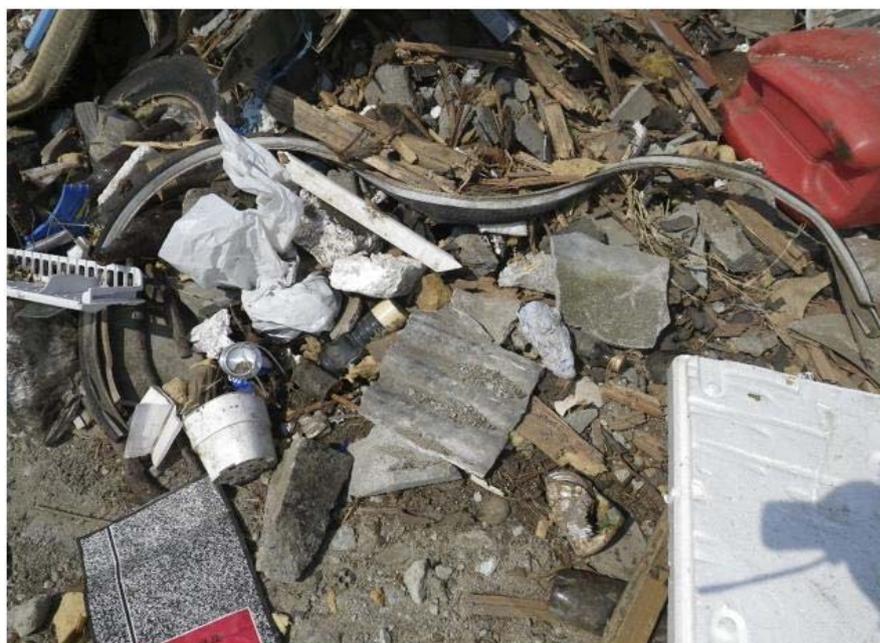
1 6

不法投棄集積場に混じる
波板スレート
