国内現地調査の結果（得られた情報等）

①周辺植生に関する調査結果

■澄川地熱発電所・周辺の植生状況

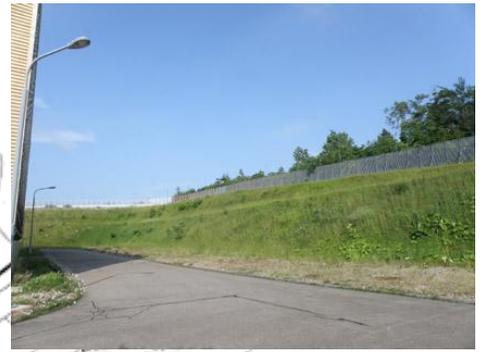
発電所構内の法面は土壌侵食のなく、所期の目的を達しているものの、導入種である外来牧草が繁茂し遷移が進まない。

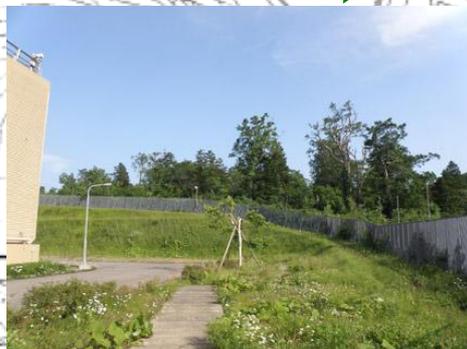
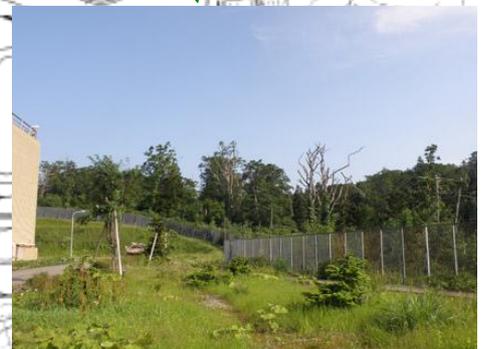
発電所構内の平坦な植栽地にはブナ、カエデ類、ナナカマド、オオシラビソ等の周辺に生育する樹木が植栽されているものの、生育はおしなべてよくない。

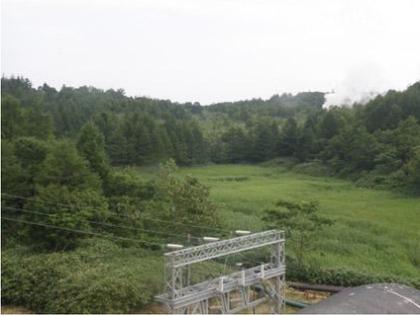
発電所北東の谷奥の低平地にはヨシ群落広がっている。

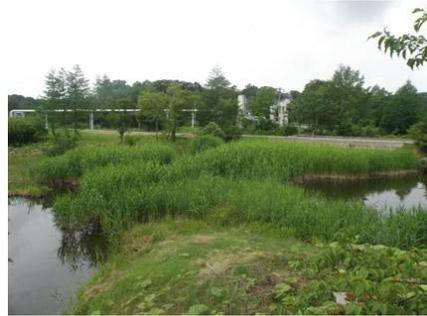
発電所の南から東に隣接して沼沢地がみられ、ヨシ等が生育する。

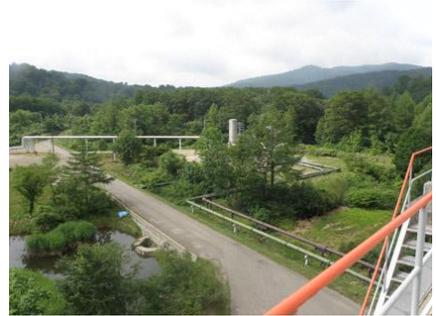
生産井 (0-10R) の南から西にはブナ林がみられる。被害はみられない。

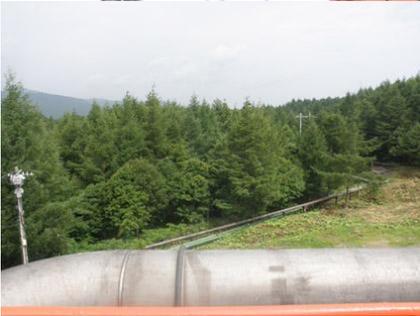
発電所の北側にはカラマツ林がみられるが、被害はほとんどない。

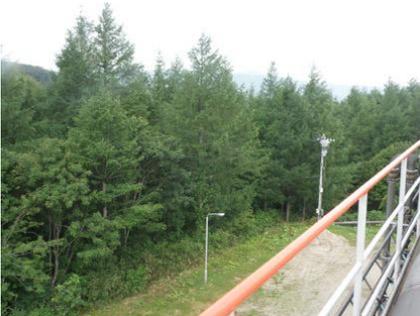
発電所の北西側に隣接するカラマツ林には被害はほとんどみられない。

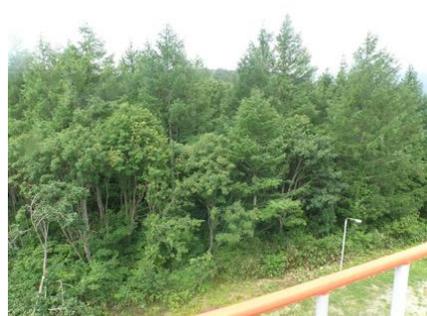
発電所の西側に隣接するカラマツ林には被害はほとんどみられない。

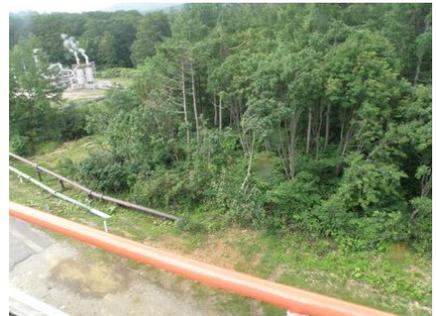
発電所の南西側に隣接するカラマツ林の林縁が風の影響でやや荒廃。

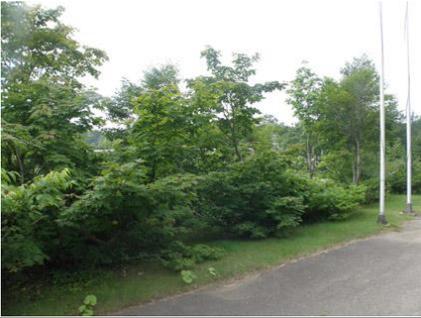
発電所南側には植栽地がみられる。ブナ、ハウチワカエデ、ナナカマド、キタゴヨウ、カラマツなど。

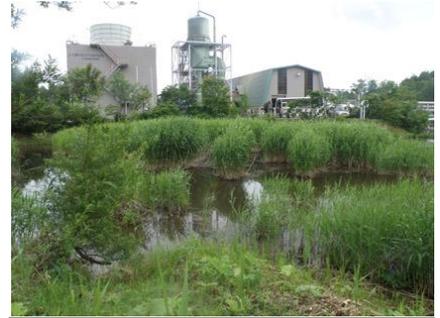
発電所南側の沼沢地の池内にはヨシ、水際にはオノエヤナギ等のヤナギ類がみられる。

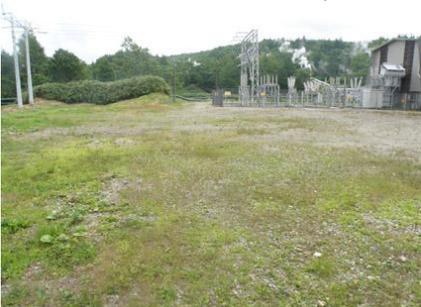
発電所北側の空地には路傍雑草群落がみられる。植栽はなされていない。

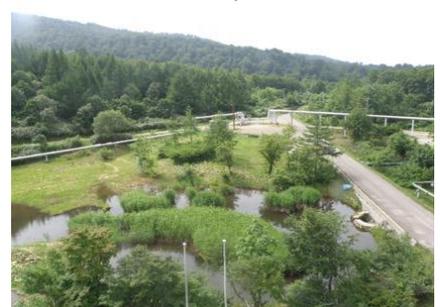
発電所の入口から右手には沼沢地を中心にビオトープ的な空間が形成されている。(人為的に創出したものではない)
