国内現地調査・補足調査結果

1. 実施項目

2. 調査日程

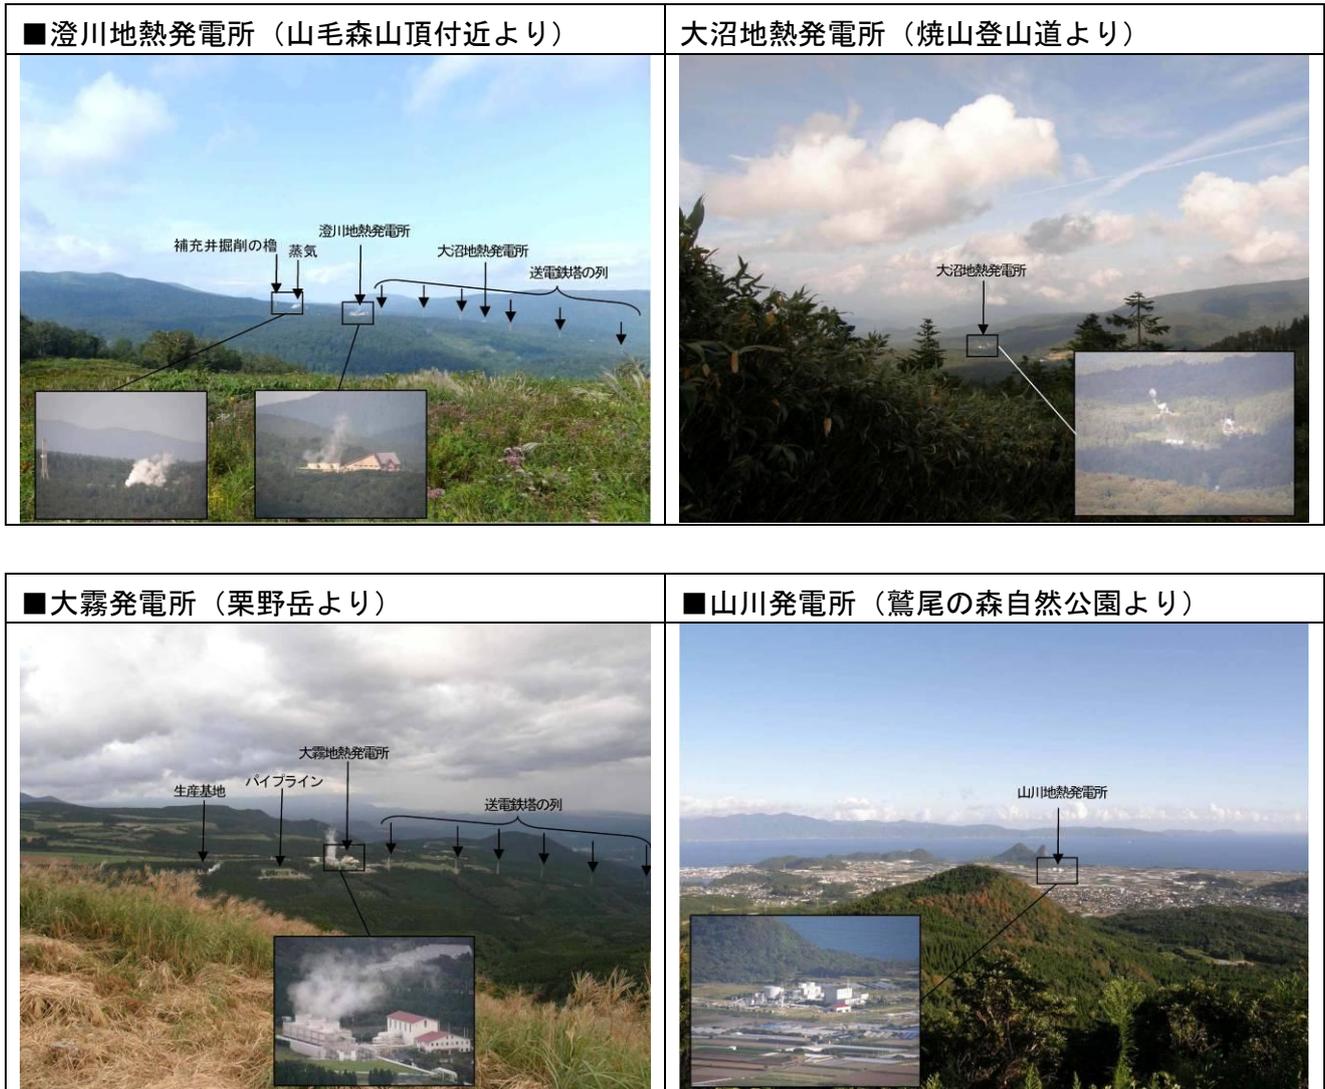
主たる眺望地点からの景観状況

- ・本発電所は公園区域内に発電所施設はないが、近隣の十和田八幡平国立公園内の大沼自然研究路（集団施設地区）から送電鉄塔が眺望されるほか、発電所から約2km離れた山気森山頂付近（歩道）からは、本館のみならず冷却塔や列状に並んだ送電鉄塔、現在実施されている補充井掘削のための櫓など、発電所全体が眺望された。
- ・本発電所のように山岳地帯に立地した場合には、樹林や水域などの自然環境が視野の大部分を占める中、大規模な工作物が出現することになり、景観への影響が大きい。

- ・本発電所は十和田八幡平国立公園内に建設されており、樹林に囲まれた立地条件から、周辺の主要な眺望地点からはほとんど視認されないが、約3km離れた焼山登山道（歩道）からは、発電所施設や生産基地、蒸気が遠方に眺望された。

- ・本発電所は霧島屋久国立公園内に建設されており、草地に囲まれた立地条件から、周囲から眺望されやすく、えびの岳登山道（歩道）や栗野岳（歩道）など多くの眺望地点から発電所全体が眺望された。
- ・澄川地熱発電所と同様、樹林や水域などの自然環境が視野の大部分を占める中、大規模な工作物が出現することになり、景観への影響が大きい。

- ・本発電所は公園区域内に発電所施設はないが、近隣の霧島屋久国立公園内の竹山神社参道（車道）や鷲尾の森自然公園などから発電所全体が眺望された。
- ・しかし、本発電所は我が国の地熱発電所では珍しく平野部の農耕地景観の中に建設されているため、遠景からの眺望では、視野の中の景観構成要素に発電所周囲の農業用施設も多く含まれ、一体的に認知されるため、景観への影響が小さい。

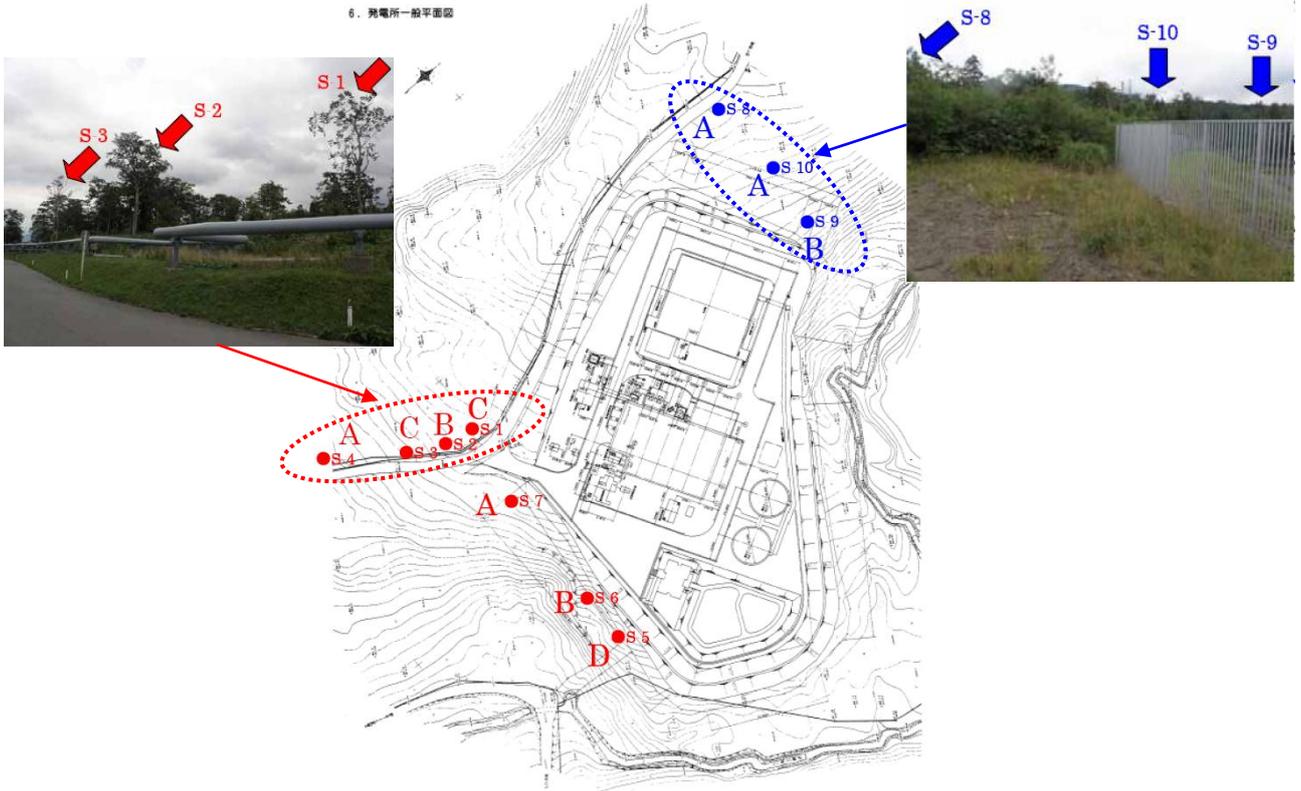
図-1 澄川地熱発電所周辺の調査対象木の樹木活力度（衰退度）（●：ブナ、●：オオシラビソ）
 樹木活力度評価A：正常もしくは普通（活力度指数合計：0～5）、
 樹木活力度評価B：やや生育不良（同：6～15）
 樹木活力度評価C：衰退がかなり進んでいる（同：16～25）
 樹木活力度評価D：枯死寸前（同：26～30）

- **調査対象木**：年間を通じて南西の風が卓越することから、冷却塔の風下側にあたる発電所北東側を中心に発電所からの距離が異なるブナを選定した (S-1～S-4)。また、北側に隣接する生育状況が異なるブナ (S-5～S-7)、南側のオオシラビソ (S-8～S-9) の合計 10 本を選定した。
- **樹木活力度**：冷却塔の風下側に選定した S-1～S-4 のうち S-1～S-3 では、自然樹形の崩壊、太枝の枯損脱落、枝先の枯損や着葉量の減少などの徴候がみられ、衰退がかなり進んでおり、特に冷却塔の西側 100～150m 程度の範囲にはブナの残存木がほとんどなく、チシマザサのブッシュになっていた。これらの場所は鈍頂尾根上にあたり、風衝*の影響を受けやすい場所にあたっている。冷却塔から 200m 以上離れ、風背側の斜面にあたる S-4 では生育が良好であった。一方、冷却塔南東側のオオシラビソは発電所に最も近い S-9 を除き、おしなべて生育は良好であった (表-1、図-1)。
- **肥大成長量の経年変化**：発電所に最も近い S-1 は、地熱開発以前から生育期間を通じて全般に成長が悪く、S-2 及び S-3 は、調査段階の 1980 年代後半から成長が悪くなっている。これに対して、発電所から最も離れた S-4 は、当初は成長がよくなかったが、1980 年代後半から成長が好転し、現在では樹木活力度評価も良好である。調査段階以前・調査段階・営業運転段階の平均成長量は、S-2、S-3 では調査段階以前に比べて調査段階、営業運転段階では小さくなったが、S-4 ではむしろ大きくなり、その他のブナではほとんど特段の変化はみられなかった。また、冷却塔南東側のオオシラビソについては、樹勢がやや劣る S-9 は他の 2 本に比べて全生育期間を通じて肥大成長量が小さいのが特徴であるが、S-9、S-10 では調査段階以前に比べて、調査段階、営業運転段階とも成長量が半減していた (表-2、図-2～5)。

No.	樹種	発電施設からの距離	活力度指数合計	活力度評価
S-1	ブナ	冷却塔から約 140m (冬季風下側)	21	C: 衰退がかなり進む
S-2	ブナ	冷却塔から約 170m (冬季風下側)	15	B: やや生育不良
S-3	ブナ	冷却塔から約 190m (冬季風下側)	20	C: 衰退がかなり進む
S-4	ブナ	冷却塔から約 210m (冬季風下側)	2	A: 正常もしくは普通
S-5	ブナ	冷却塔から約 180m	28	D: 枯死寸前
S-6	ブナ	冷却塔から約 160m	15	B: やや生育不良
S-7	ブナ	冷却塔から約 140m	3	A: 正常もしくは普通
S-8	オオシラビソ	冷却塔から約 90m	3	A: 正常もしくは普通
S-9	オオシラビソ	冷却塔から約 60m	7	B: やや生育不良
S-10	オオシラビソ	冷却塔から約 80m	4	A: 正常もしくは普通

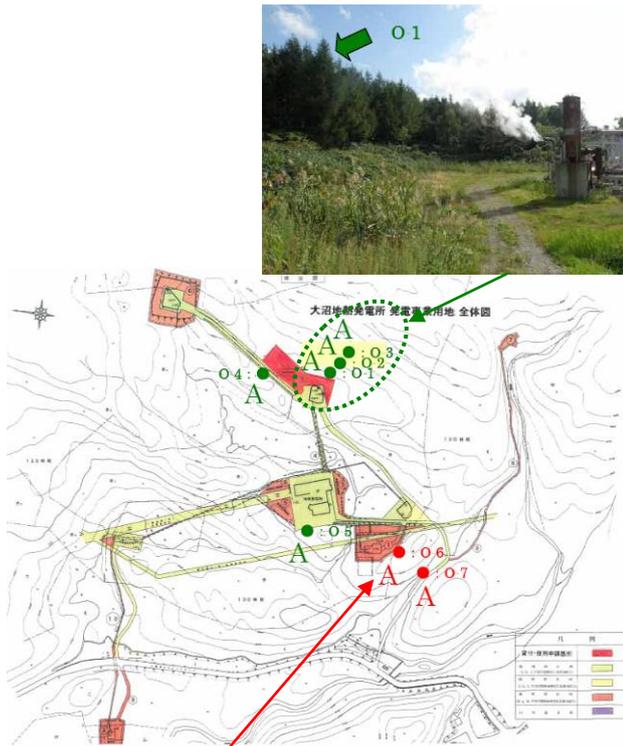
図-6 大沼発電所周辺の調査対象木の樹木活力度（衰退度）（●：カラマツ（植栽）、●：ブナ）
 樹木活力度評価A：正常もしくは普通（活力度指数合計：0～5）、
 樹木活力度評価B：やや生育不良（同：6～15）
 樹木活力度評価C：衰退がかなり進んでいる（同：16～25）
 樹木活力度評価D：枯死寸前（同：26～30）

- **樹木活力度**：生産井の風下側に選定した O-1～O-3 の活力度はいずれも「正常もしくは普通」と評価され、特に被害はみられなかった。冷却塔直近のカラマツ（O-5）も生育は良好であった。また、発電所南西部に残存するブナ林のブナ（O-6、O-7）も生育は良好で、特に被害はみられなかった。現在のカラマツ、ブナの生育状況は良好であり、発電所の建設・運転の影響はみられない（表-3、図-6）。

No.	樹種	発電施設からの距離	活力度合計	活力度評価
O-1	カラマツ（植栽）	生産井から約 40m（冬季風下側）	1	A: 正常もしくは普通
O-2	カラマツ（植栽）	生産井から約 50m（冬季風下側）	1	A: 正常もしくは普通
O-3	カラマツ（植栽）	生産井から約 60m（冬季風下側）	1	A: 正常もしくは普通
O-4	カラマツ（植栽）	生産井から約 30m	1	A: 正常もしくは普通
O-5	カラマツ（植栽）	冷却塔から約 25m	0	A: 正常もしくは普通
O-6	ブナ	生産井から約 25m	3	A: 正常もしくは普通
O-7	ブナ	生産井から約 120m	2	A: 正常もしくは普通

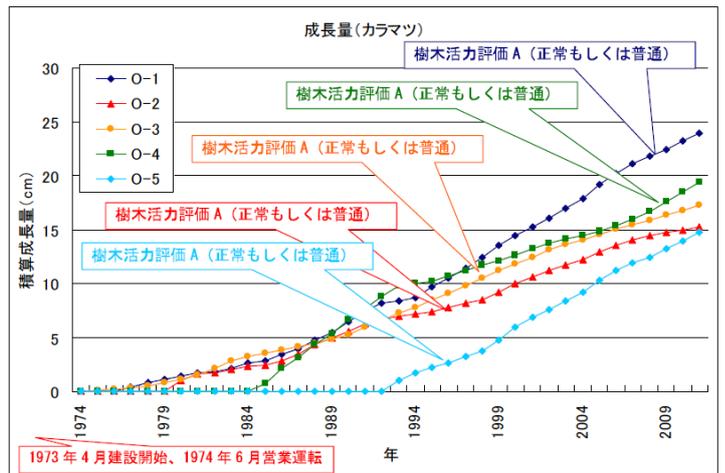
図-7 大沼地熱発電所周辺におけるカラマツの肥大成長の積算成長量の変化

- **肥大成長量の経年変化**：年輪判読によるカラマツの樹齢は 22～38 年生であり、調査段階以前、調査段階、営業運転段階の年輪データを得られなかった、これは、年輪コアを採取した位置が胸高付近であったため、胸高に達するまでの幼樹の段階の年輪が採取できなかったためである。生産井の風下側に設けた O-1～O-3 の最近 10 年間の肥大成長の平均成長量は、生産井に最も近い林縁部に位置する O-1 が最も大きく、カラマツの平均成長量は 0.4～0.9cm/y とかなり大きく、成長の速いカラマツの特性を反映していた（これに対してブナは 0.1～0.3cm/y）。発電所南西部に残存するブナでは、生産井に近い O-6 のほうが O-7 に比べて成長量が小さかったが、調査段階以前、調査段階、営業運転段階を比べるとほとんど変化がないか、むしろ成長がよくなっていることから、この成長量の違いは立地特性など、発電所の建設・運転以外の要因に起因するものと考えられる（表-4、図-7～8）。
