# 歩道 登山道 植栽工

| 自然公園名：中部山岳国立公園 | 公園事業名：太郎山三俣蓮華岳線歩道 |
| 所在地：富山県富山市 | 整理番号：021-登山道 21 |

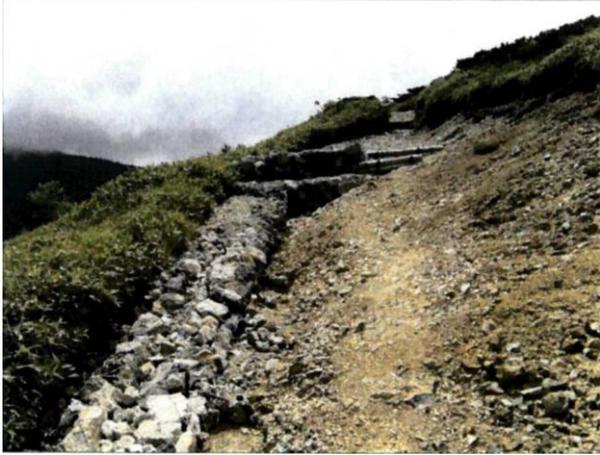
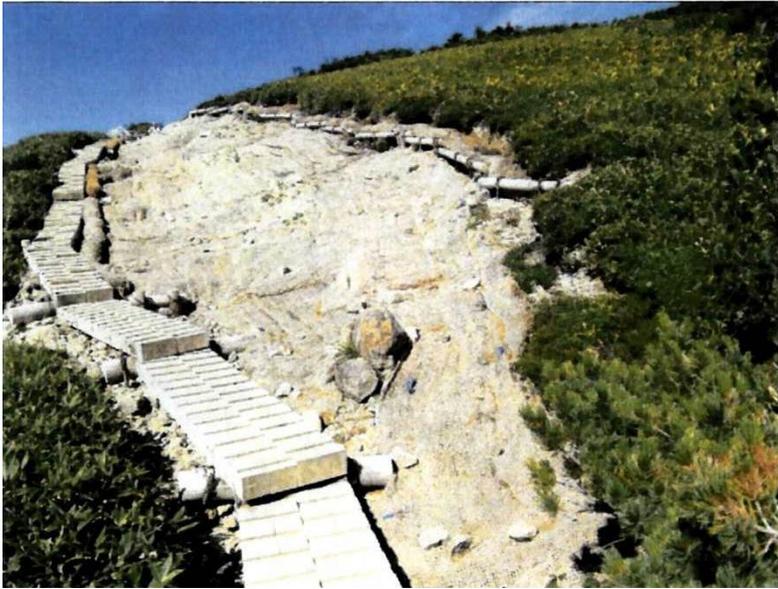
| <p><b>解説 (整備の目的・注目すべき点・配慮事項など)</b></p> <p>踏圧により荒廃した登山道路肩の植生の復元。現地採取の種子を播種することで、早期の植生回復を図るとともに、自然素材のマット等を使用することで植生復元後に材料が分解するよう配慮している。</p> |

| <p>■仕様：植生マット、現地採取の種子</p> | <p>■施工年度：平成21年度</p> <p>■施工者：(株)岡本組</p> <p>■設計者：(株)建技</p> <p>■問合せ先：長野自然環境事務所</p> |

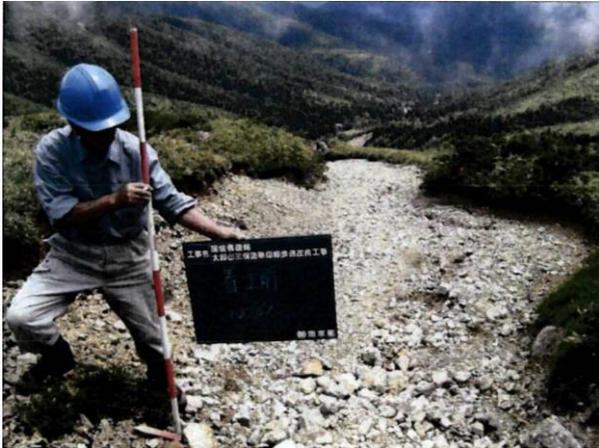
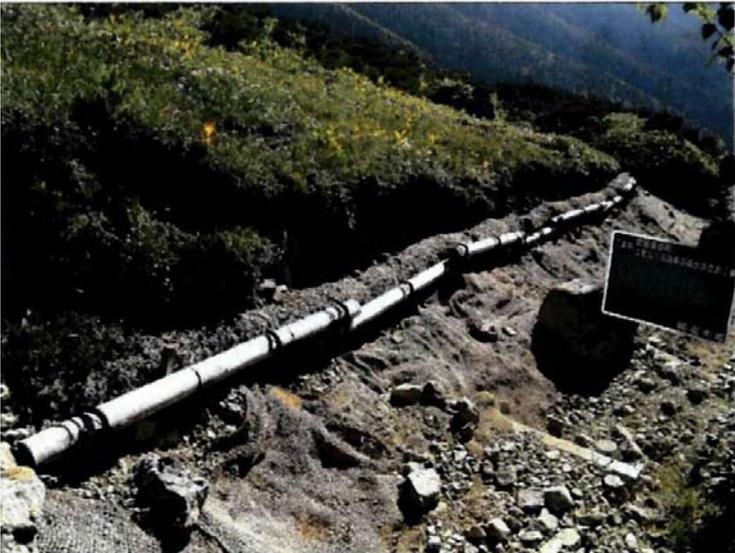
| <p><b>解説 (整備の目的・注目すべき点・配慮事項など)</b></p> <p>踏圧により荒廃した植生の復元。<br/> 土壌の流出を防止し、植物の生育を促すために円形緑化材を敷設している。</p> |

| <p>■仕様：円形緑化材</p> | <p>■施工年度：平成21年度</p> <p>■施工者：(株)岡本組</p> <p>■設計者：—</p> <p>■問合せ先：長野自然環境事務所</p> |

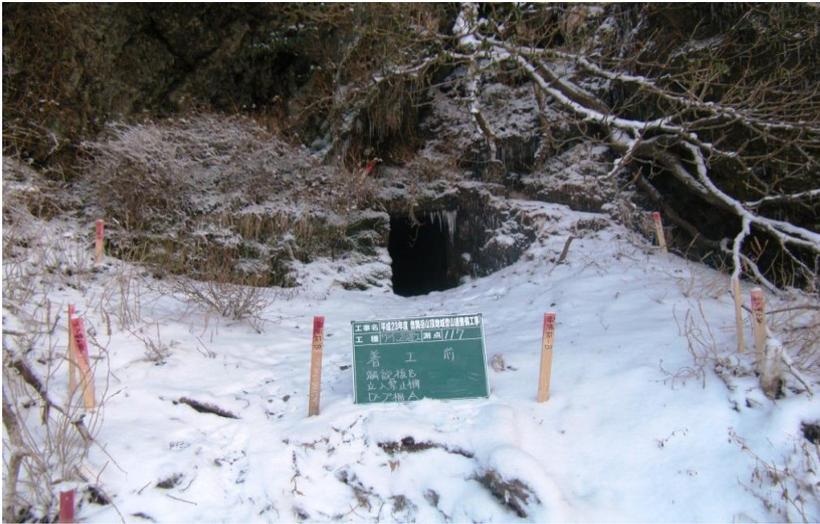
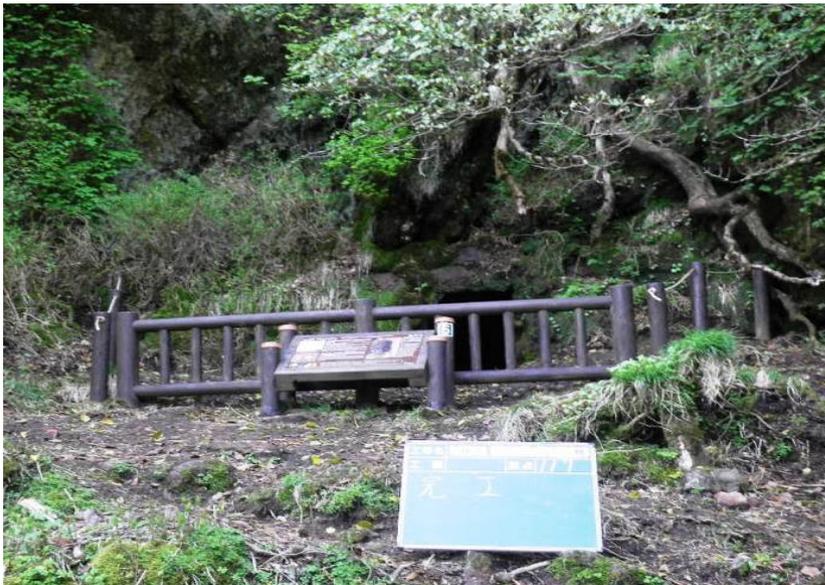
平成2年の噴火により設定された警戒区域の解除にともなう登山道整備の一環として、危険がある洞窟入口部に立ち入りを防止するための木柵を設け、標識により情報提供を行っている。  
 耐腐性の向上のため加圧式保存処理材を使用し、自然景観との調和を図るために木材保護着色塗料を塗布している。

■仕様：L=4m、H=0.65m  
 スギ丸太 加圧式保存処理 (ACQ)  
 根がらみ インサイジング加工

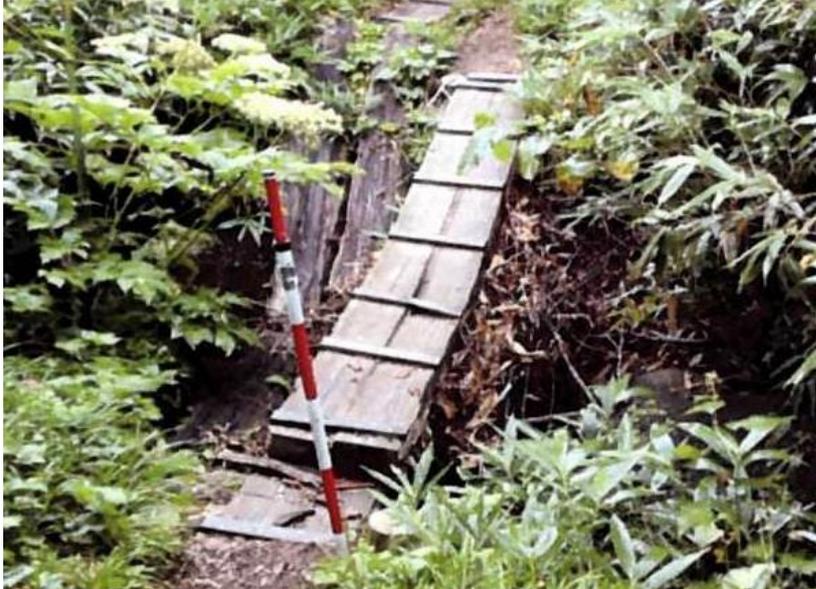
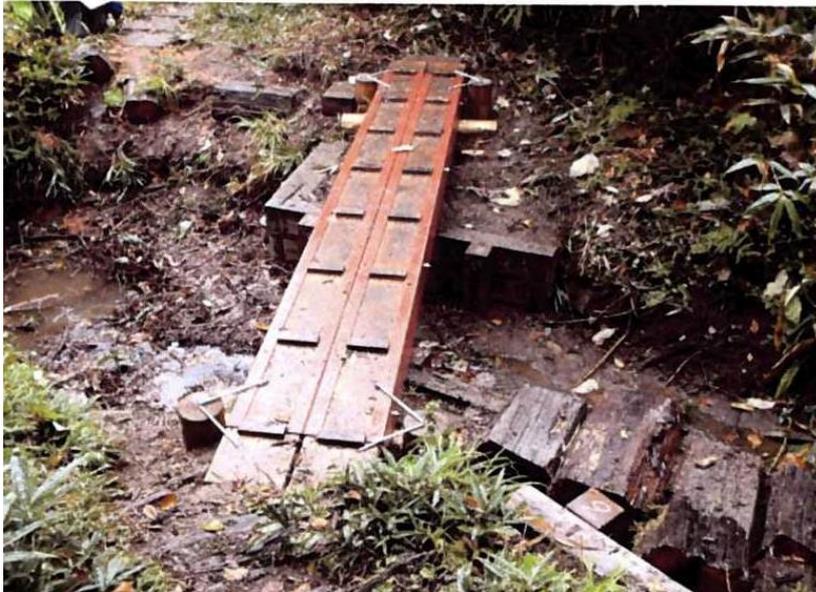
無秩序な植生の踏み荒らしを防止するために、壊れた木橋の架け替えを行った。  
長期間、強度を維持するために、木橋の両サイドに鋼製プレートを設置している。

■仕様：木造、鋼製プレート、L=4.0m

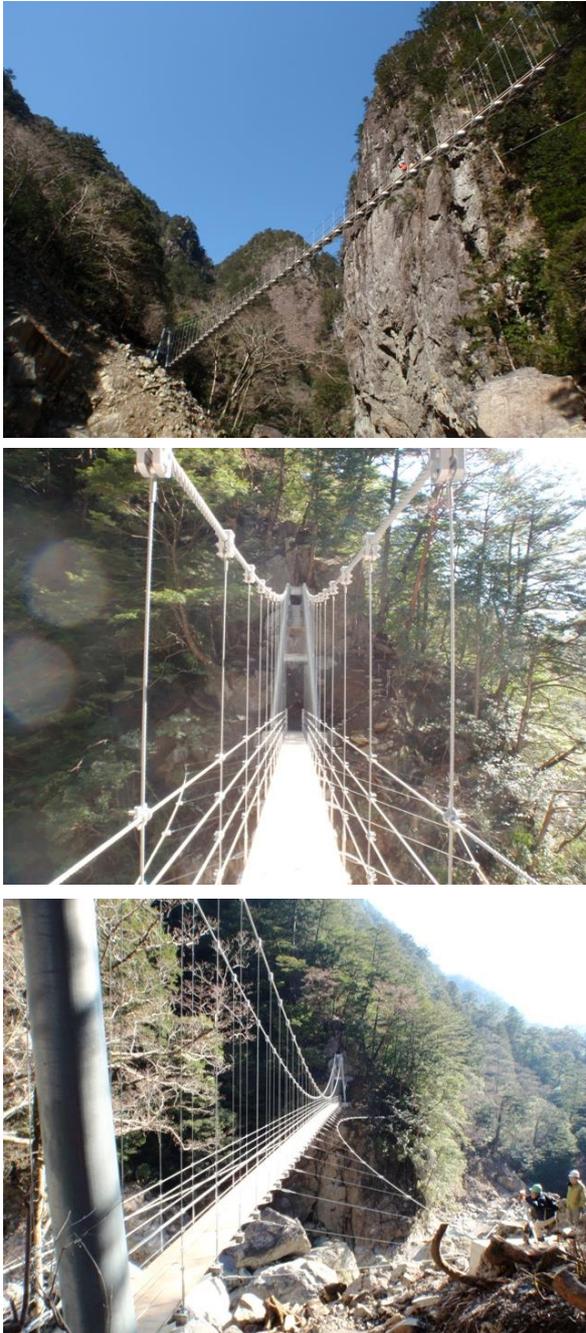
登山道の安全利用を目的に、平成16年度の災害で流出した吊橋の復旧を、工事箇所周辺への影響を最小限に抑えながら、架設位置・工法などを検討し、事業を実施した。大杉谷線道路（歩道）（通称：大杉谷登山歩道）は、三重県側登山口の宮川第三発電所から日出ヶ岳を結ぶ全長14.1kmの登山歩道で、歩道沿いの山林の一部が天然記念物に指定されるなど、素晴らしい自然景観を眺望できる。

| ■仕様：L=82.0 W=0.80、単径間無補剛吊橋、鋼製 | ■施工年度：平成21～23年度<br>■施工者：宇野ブリッジ株式会社<br>■設計者：株式会社エイト日本技術開発中部支社<br>■問合せ先：近畿地方環境事務所 |
