令和２年度  
サロベツ自然再生事業  
地下水位観測モニタリング調査等業務

報 告 書

令和３年９月

環境省北海道地方環境事務所  
ア ジ ア 航 測 株 式 会 社

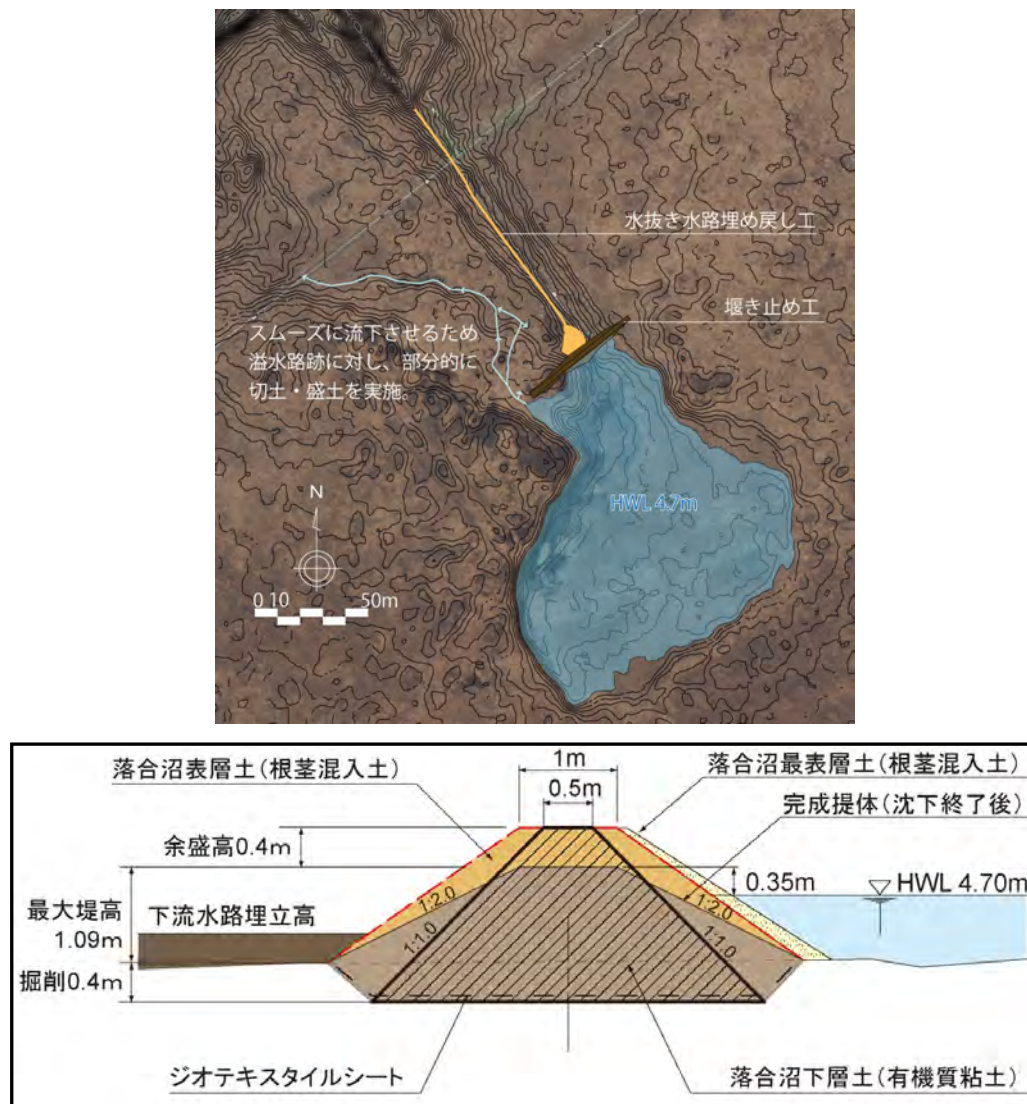
図 4-5 落合沼堰き止め工計画図

落合沼堰き止め工は平成 22（2010）年 3 月 31 日～5 月 28 日にかけて施工されたた  
め、本年度は施工後 11 年が経過したこととなる。落合沼堰き止め工計画図を図 4-5 に示  
す。設計時には施工後の圧密沈下を考慮して 40cm 程度の余盛りが行われたが、近年はす  
でに大きな沈下はみられず、堤体の圧密沈下はほぼ収束していると考えられることから、  
目視による状況観察のみを継続している。

落合沼の経年写真を次頁以降に示す。本年度の観察の結果、堰き止め工堤体は安定して  
おり、損傷等は認められず、湛水面が継続的に維持されていることを確認した。

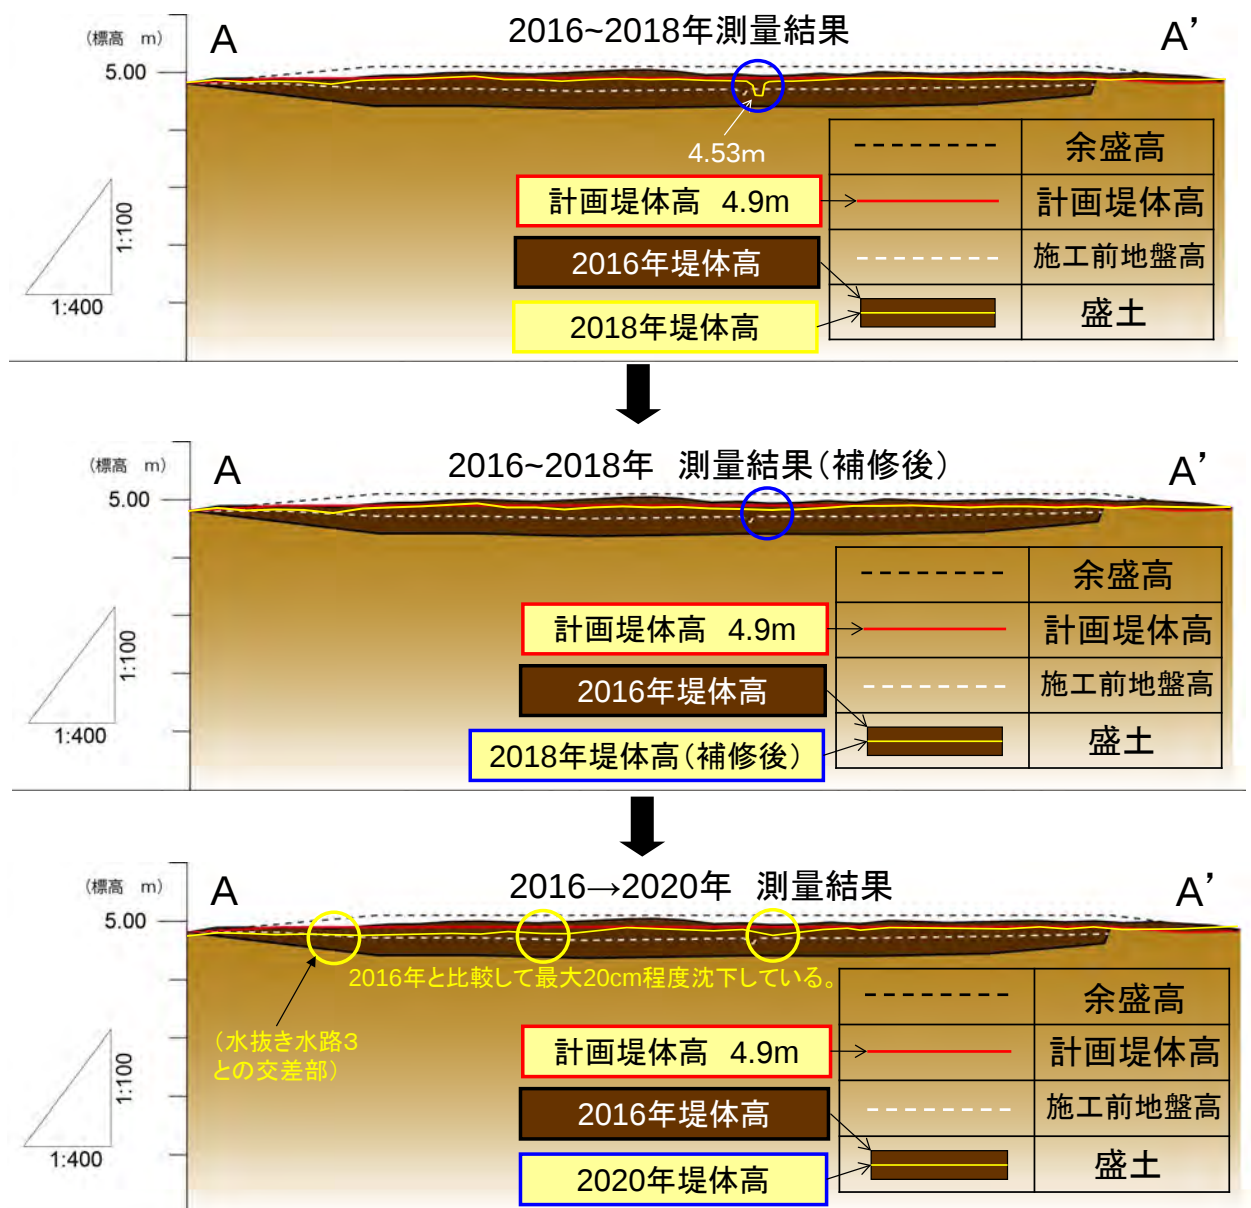
図 4-14 旧河川跡堰き止め工縦断測量結果（上：2018 年補修前、中：2018 年補修後、下：2020 年）

水抜き水路堰き止め実施箇所や原生花園園地跡地等において、堰や埋め立て、盛土箇所  
の損傷の有無を地下水位調査または植物調査時に観察し記録した。水抜き水路 3・旧河川  
跡においては、堰き止め後の圧密の調査として、天端高について縦断測量を実施した。

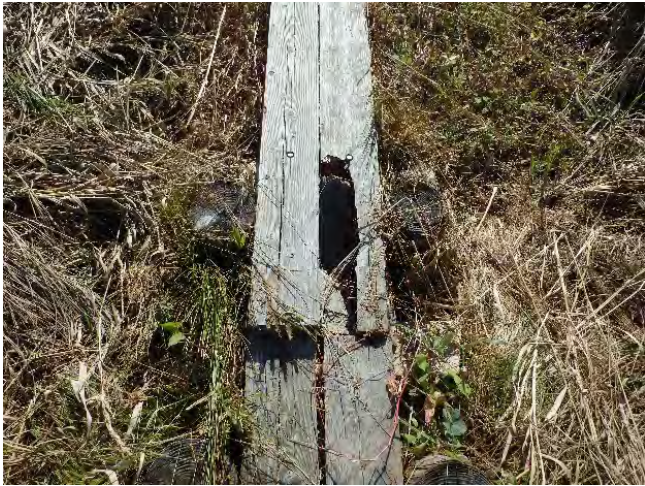
平成 17 年度に整備されて 15 年以上が経過し、使用されている木材は防腐処理等を行っていないため、腐食による老朽化が進行している。

木材の破損

- ・ サロベツ川放水路に沿った既設木道は撤去し、木道を新設する。
- ・ 緩衝帯に沿った既設木道は撤去し、サロベツ川放水路に沿った木道につながる新たなアプローチを今後利用する。
- ・ 新たなアプローチから既設木道に接続するため、環境省所管地内の一部は木道を新設する。
- ・ 既設の排水路を渡る部分では、排水路を傷めないように簡易な仮設橋を設置する。

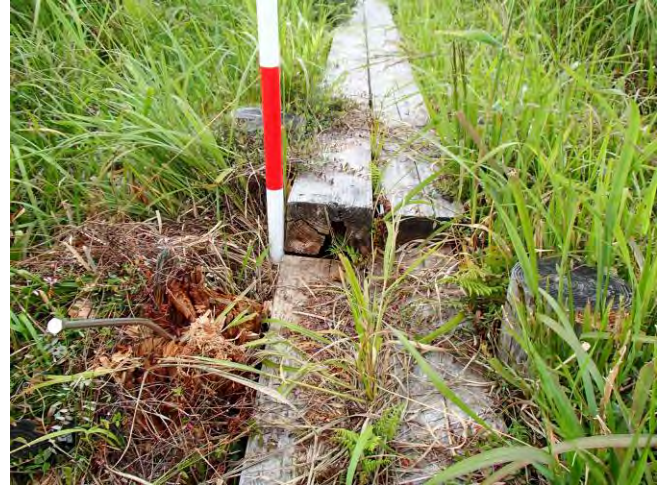
そのため、木材の破損や段差が生じている場所等においてコンパネやベニヤ板等による補修が各所で実施されており、メンテナンスに多くの手間がかかるとともに歩行に際する安全性の面からの支障が生じている。

段差の発生

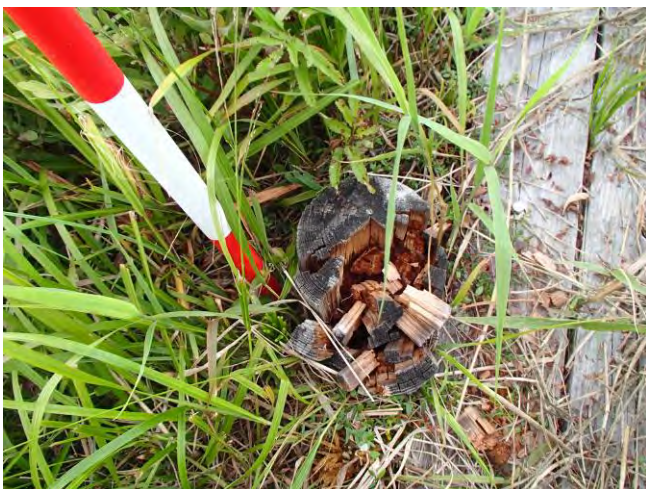
杭丸太の腐食の進行

老朽化した既設木道の撤去を実施する。その際、杭木部分については腐食の進行が顕著であり、撤去困難であると考えられることから現地に残置する。

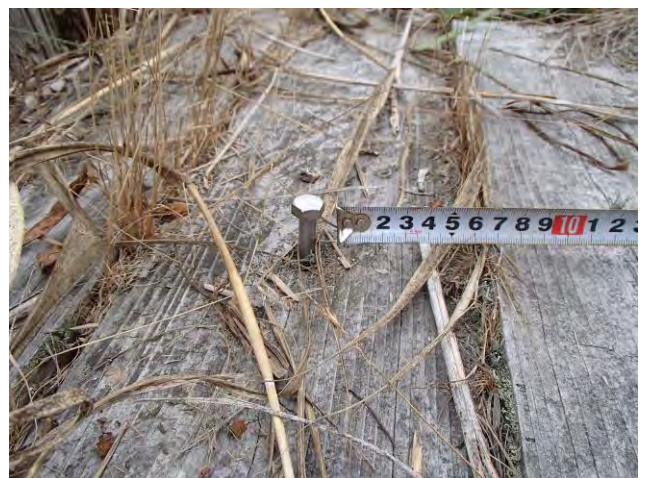
ボルトの浮き上がり

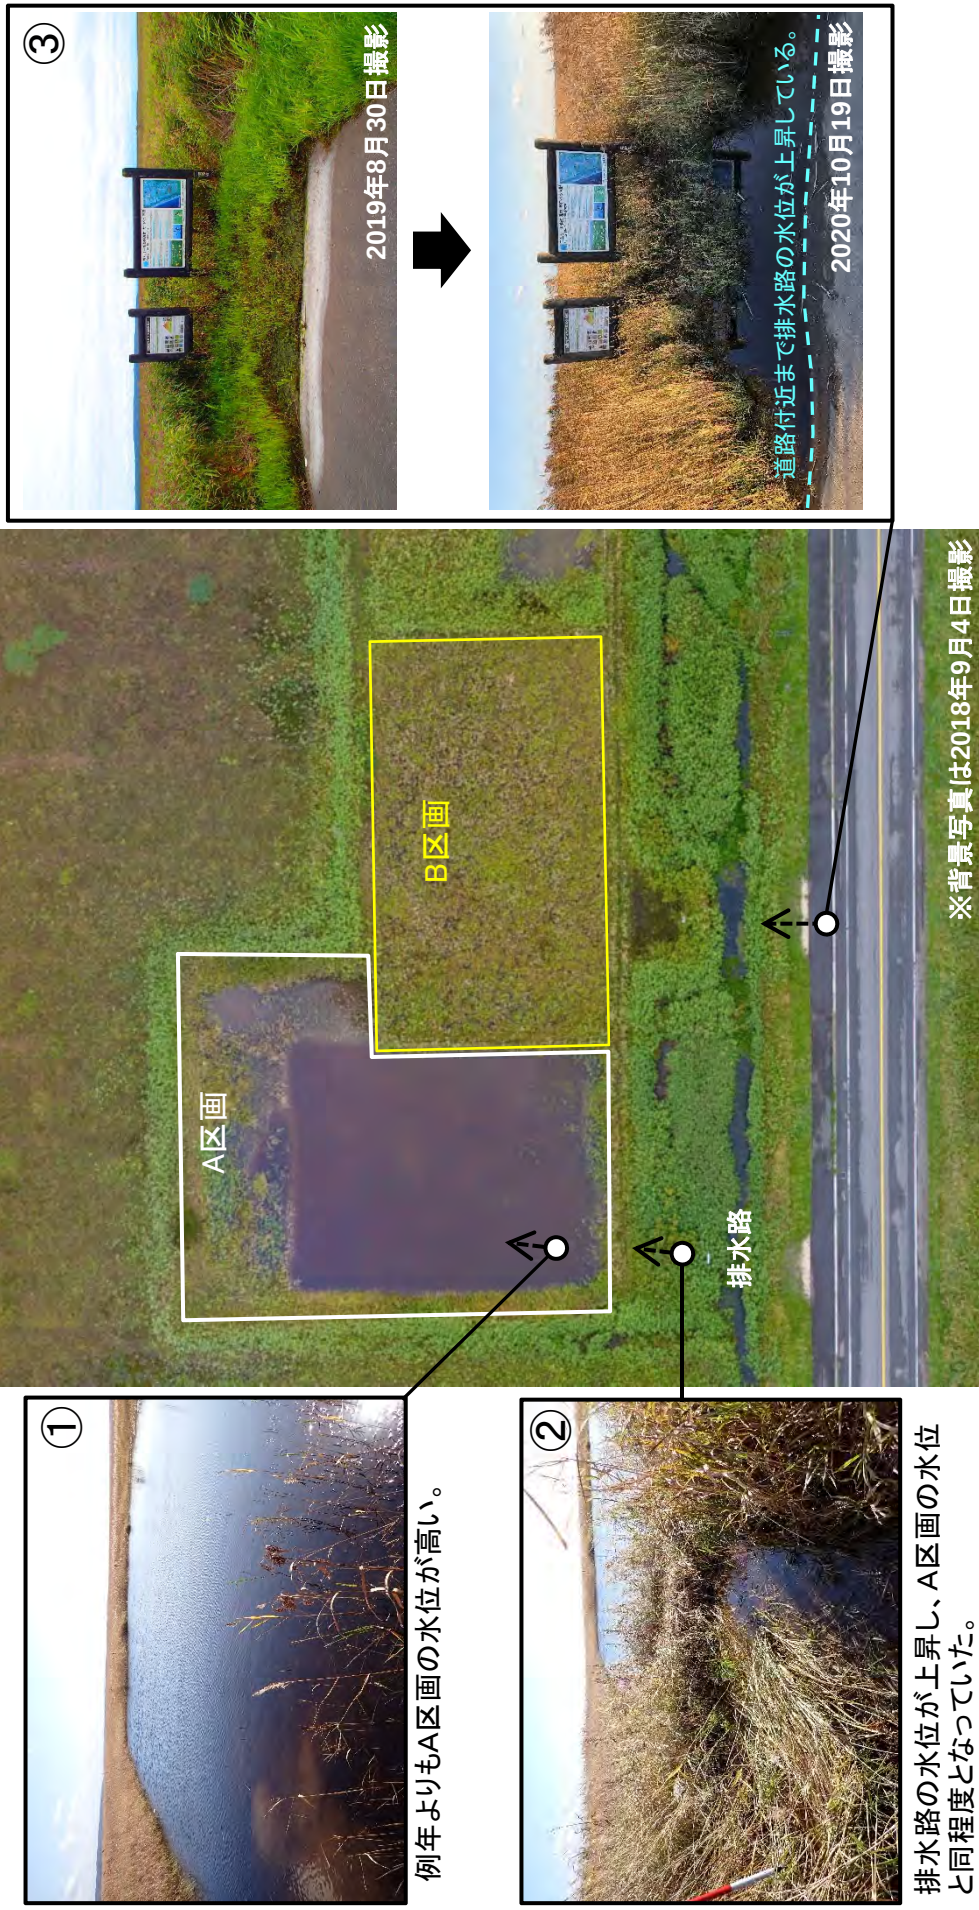
# 旧原生花園跡地における水位状況(2020年10月19日)

A区画と排水路の水位が例年よりも高い水位となっており、一部では区画を隔てる畔を超えて水面が連動していた。現地確認の結果、A・B区画から排水路へポンプ排水することが困難と考えられた。

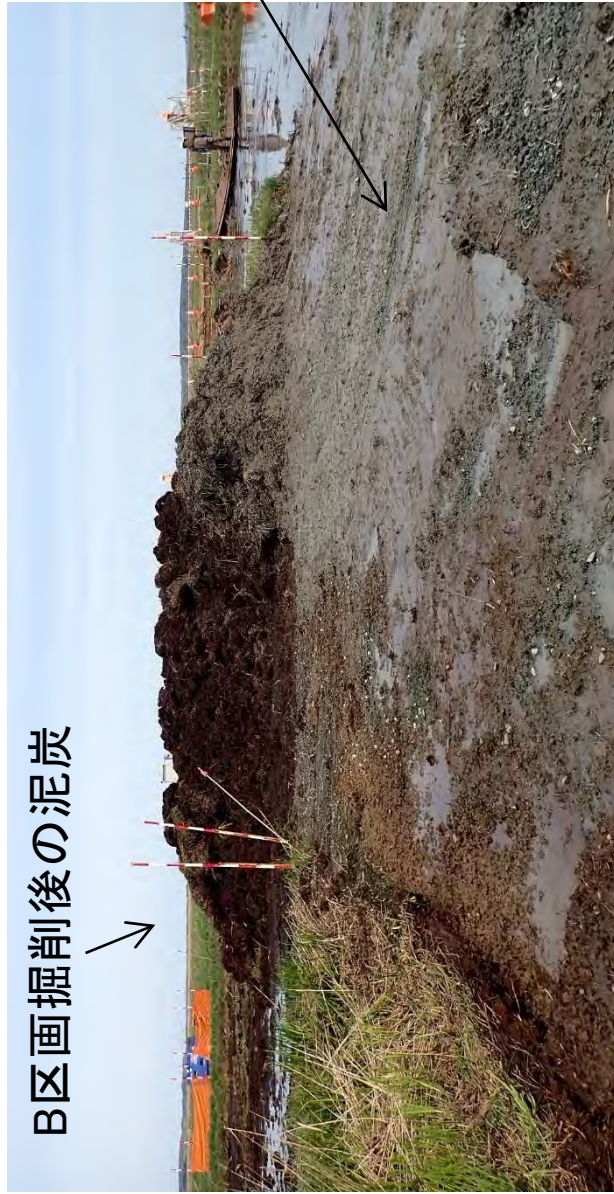
B区画掘削後の泥炭

A区画のクサヨシ生育部の  
剥ぎ取り後の状況  
表層部は砂利(砕石)。  
↓  
泥炭の撒き出しを予定。

| 実施内容 | <p>&lt; 施工中の植生管理、技術的指導・助言 &gt;</p> <ul style="list-style-type: none"> <li>・ クサヨシ剥ぎ取り範囲の確認及び追加剥ぎ取りの指示<br/> 現地におけるクサヨシ剥ぎ取り状況を確認し、とくに剥ぎ取り深さが浅い範囲を中心に手直しとして追加の剥ぎ取りを実施すること、その剥ぎ取り範囲について指示を実施した。</li> <li>・ クサヨシ剥ぎ取後の仕上げの確認及び指示<br/> B区画におけるクサヨシ剥ぎ取後の仕上げ状況を確認し、表層の適度な不陸（凹凸）の状況に問題がないことを確認した。また、整地や締固めをしないように指示した。</li> <li>・ 撒き出しに使用する泥炭の指示、仕上げ後の造成に関する指示<br/> 泥炭ストックヤードにおいて、撒き出しに使用する泥炭について指示を実施した。また、A区画において掘削後の状況を実施し、泥炭の撒き出し方法について現地指導を実施した。運搬した泥炭を奥側から泥炭をばらまくように凹凸をつけた状態に仕上げるように指示を実施した。</li> </ul> <p style="text-align: center;">※別紙「旧原生花園跡地における工事实施状況（2021年5月）」参照</p> <p style="text-align: right;">以上</p> |

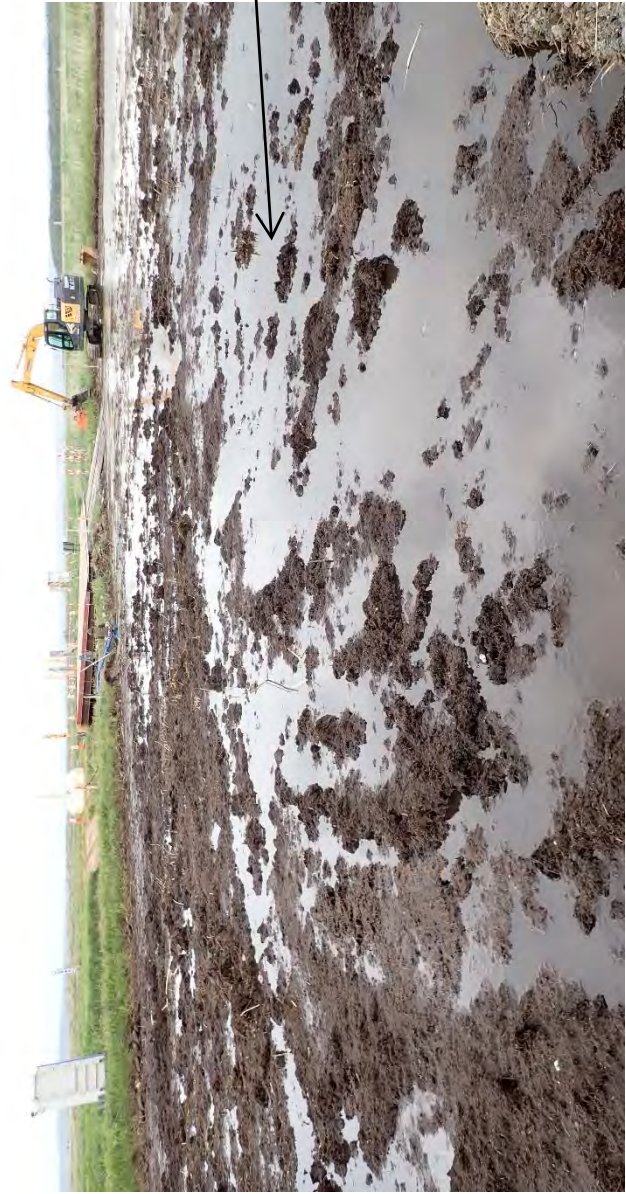
B区画  
表層剥ぎ取り後の状況  
2021年5月27日

表層泥炭の不陸造成  
(整地しない)
