平成28年度
◇ 裾合平パークボランティア登山道補修作業 ◇

作業日	平成28年8月25日
作業内容	ガリー侵食防止のためのテンサー土留め工
作業場所	裾合平
施工者	環境省東川自然保護官事務所・パークボランティア
技術指導	合同会社 北海道山岳整備
協力(管理者)	上川総合振興局

平成28年度
◇ 裾合平「たまには山へ恩返し」登山道技術セミナー ◇

作業日	平成28年9月3日
主催者	・山楽舎BEAR ・北海道上川総合振興局
後援	・大雪山国立公園連絡協議会
協賛	・株式会社モンベル(参加者への記念品提供)
参加者	山岳関係者、一般登山者(主催者含め総勢32名)
協力	ワカサリリゾート
資材提供	木材 : 上川総合振興局
	ヤシネット : 旭岳ファンクラブ環境保全基金・環境省

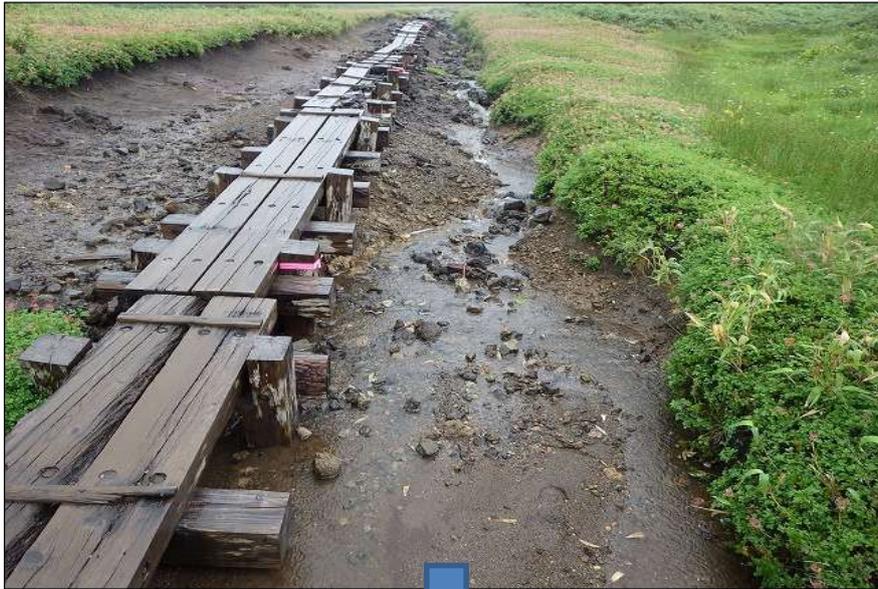
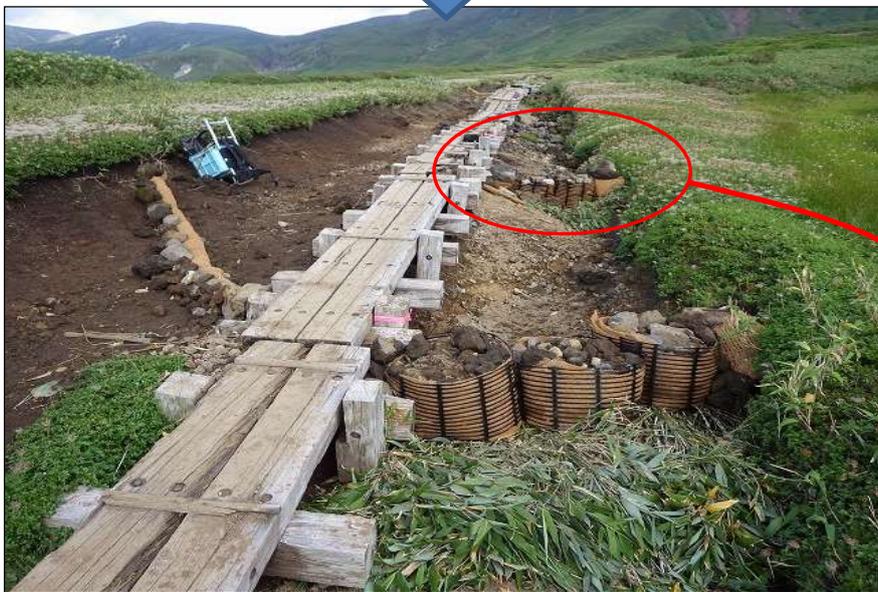
施工前後・・・NO.1

約10mの間に2基のテンサーによる土留め工を設置。
1基の土留めには2～3個のテンサーセル(テンサーの輪)を使用し、侵食幅に合わせた。
ヤシネットによる導流工も設置。

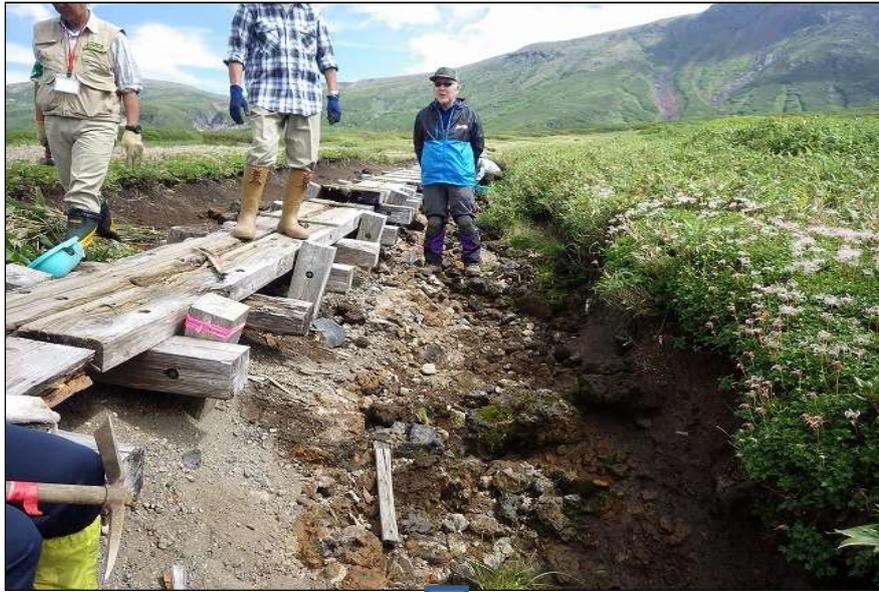
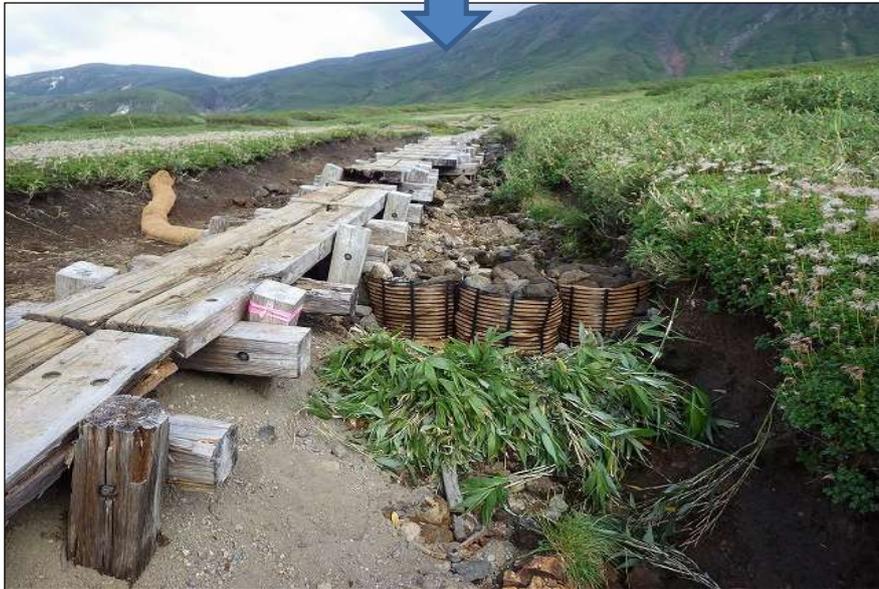
施工前後・・・NO.2

2か所に2基のテーパー土留めを設置。高さは40cmほど。
ヤシネットによる導流工も設置してある。

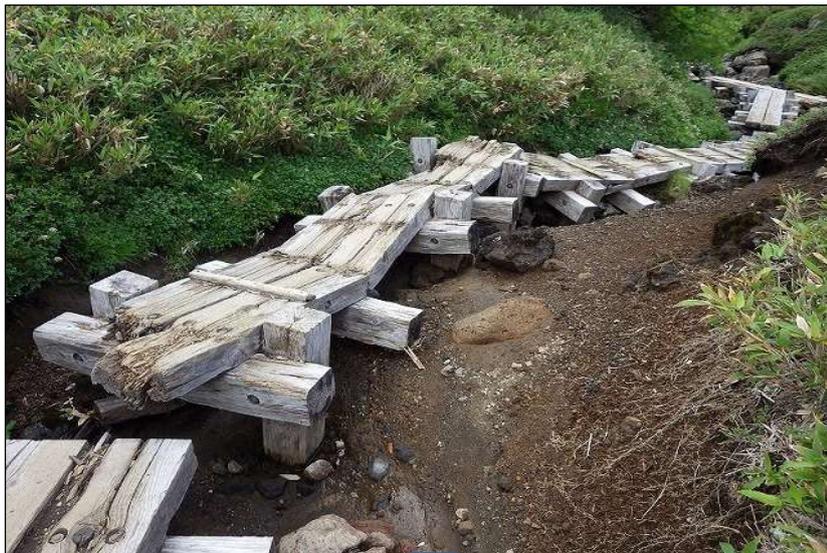
- 急勾配の木道箇所。
- 木材が風化し、数か所で折れており、歩行に危険を感じる場所。
- とくに木道2基(1基360cm)の崩れ方が激しい。

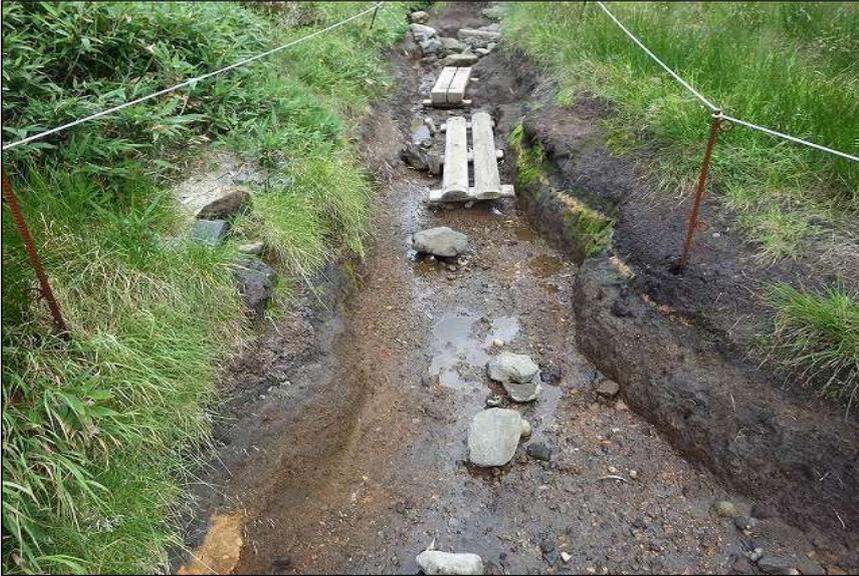
- 少々降雨により水が流れやすい場所。
- とくに融雪期は水が溜まりやすい場所。

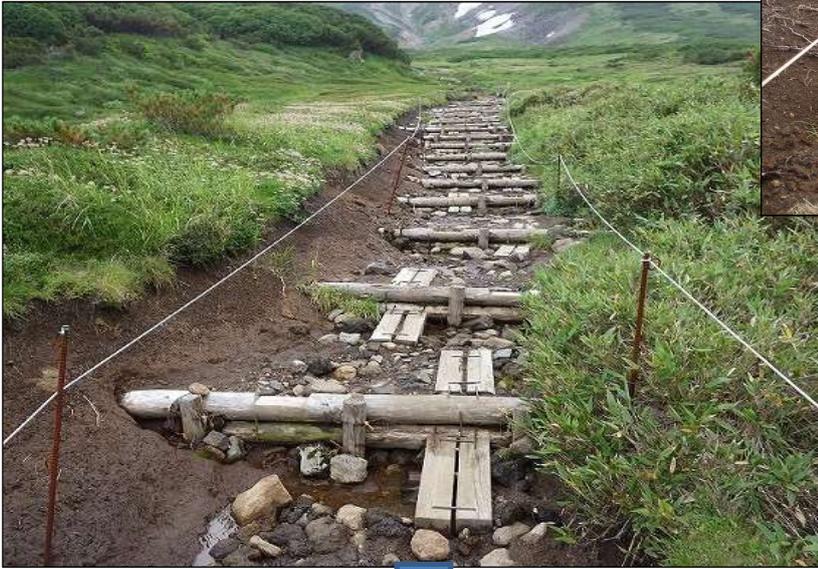
•10年前は植物群の端部は土が盛り上がり丸みがあるが、現在は侵食により土壌が削られオーバーハングしている。

•木柵工があり、路床は安定しているが、法面の侵食は続いている。

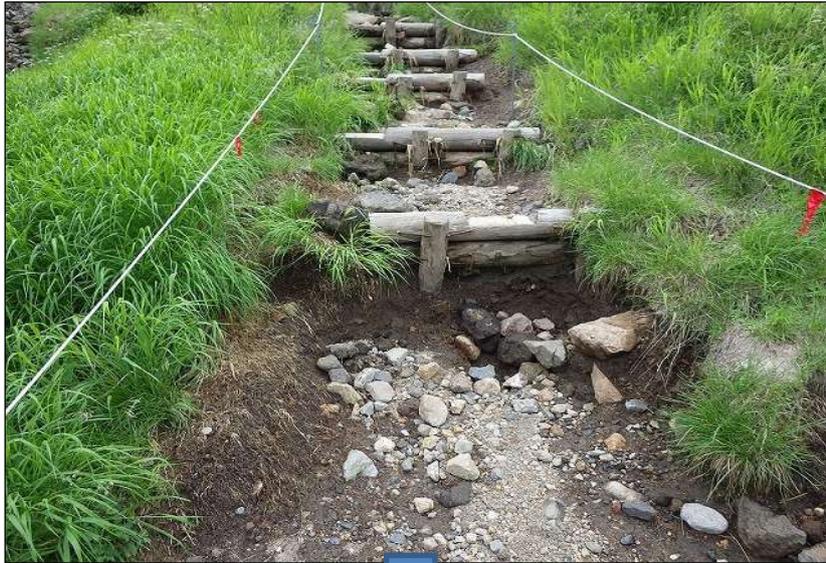
・既存の木柵階段において、洗掘が進み段差が高くなり、木柵脇に歩行路がついてしまった箇所。

・脇道にも水が流れ土壌流出が始まっている。

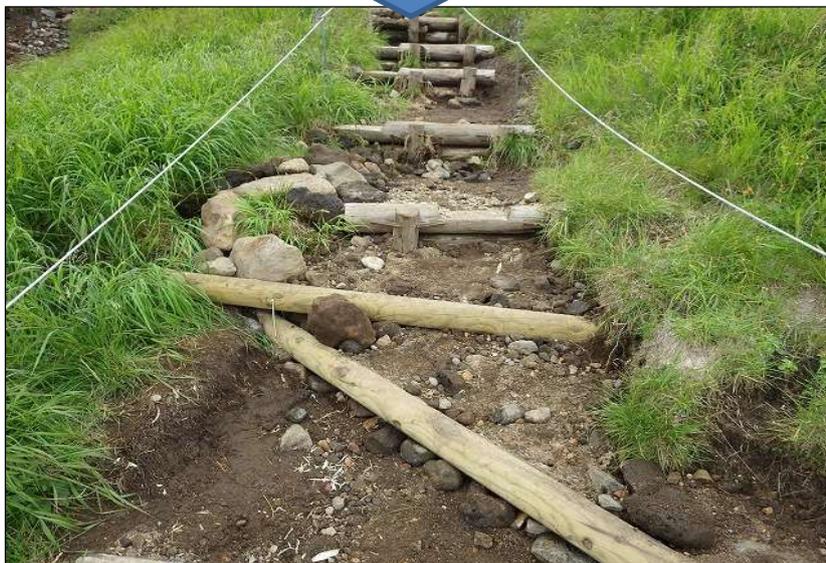
- ・登山道に水が流れる場合、段差を作ると落水水による洗掘現象が起き、段差の下部が掘れてしまう。
- ・水量を減らすことが第一にやるべきことであり、この場所は2年前に直上部で導流工を設置してある。
- ・段差が高くなると歩きにくいだけでなく法面部も崩れやすくなる。段差解消とともに法面保護も配慮した。

・約60cmの段差を2段の木柵階段を追加。

・脇道は石材でふさぎ、水と登山者が入れないようにした。

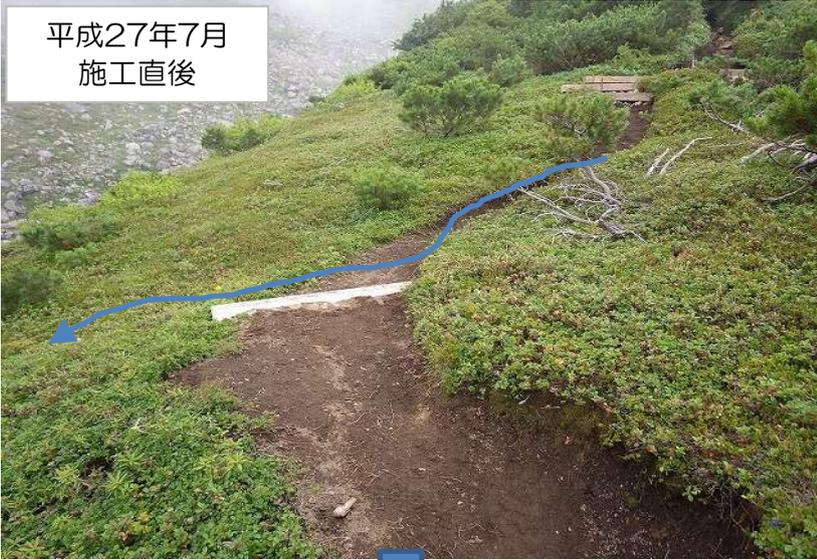
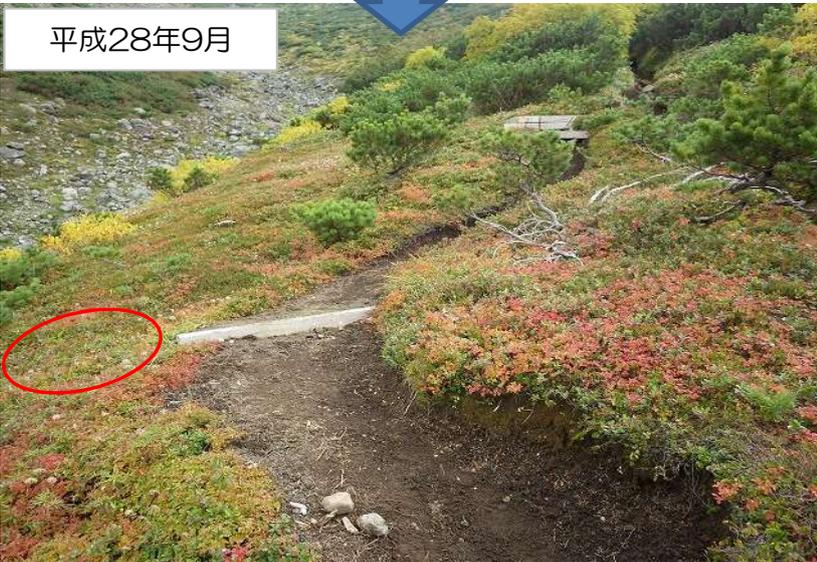
- 写真箇所の数m下部からガリー侵食が始まっている。
- 流水が原因と思われるため、侵食箇所上部に当たる位置(写真箇所)で排水し、流水侵食を弱める。

- 施工物の変化はほとんど見られない。下部のガリー侵食の拡大も大きな変化は見られない。
- 導流工としての機能は果たしている。

- 導流工の排水先に土壌が堆積している(赤丸部)。
- 上流の導流工との間隔は約10m。この区間の土壌が流れ出ていると思われる。

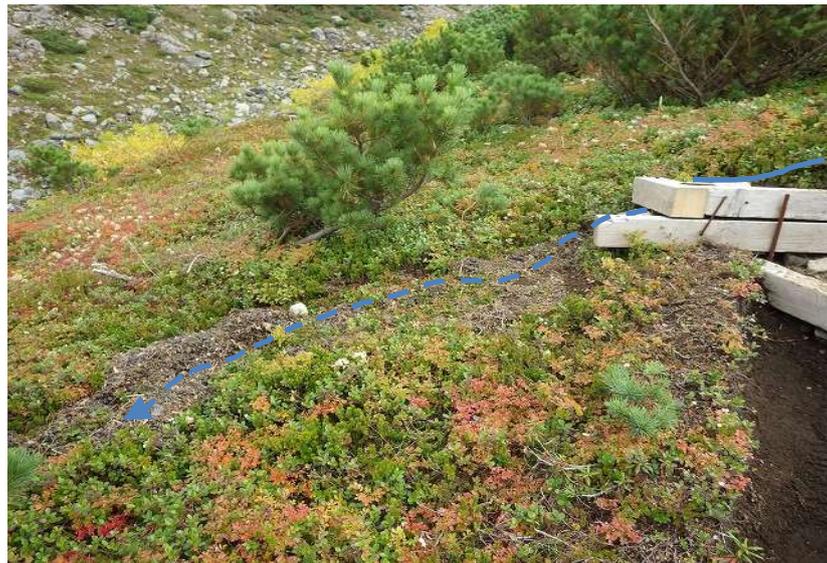
- ・登山道が複線化しており、流水侵食による深いガリーが出来ている。登山者はガリーを避け複線化部を歩いている。
- ・どちらにも水が流れないように土留め兼導流工を作り排水する。

- ・下流部への流水の入り込みは減少している。下部の土壤侵食も減っている。
- ・土留めには想定通りに土壤が溜まっている。

- ・導流工の排水先に土壤が流れ、植物帯に堆積している。
 - ・土壤の移動(上流からの流出)が想定以上に多かった。
- ※28年8月、土壤堆積防止のため木柵で流路を止めた。現在は導流工としての機能も止まっている。

対処方法・・・路床の安定化の後、導流工を機能させる。

- ・排水先の土壤撤去
- ・上流部に路床を安定させる土留め(歩行しやすい階段状)
- ・元の排水先は歩行路ではないので排水先には大きな土留めを作り、土壤を溜める。

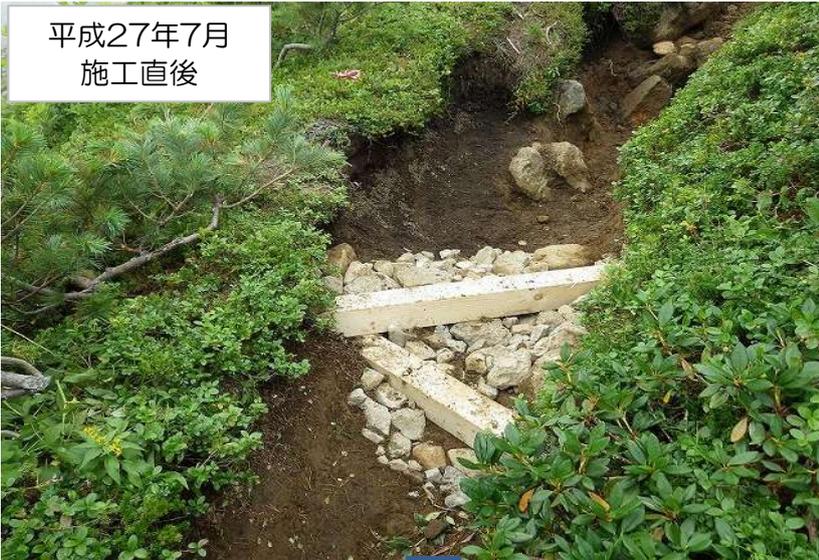
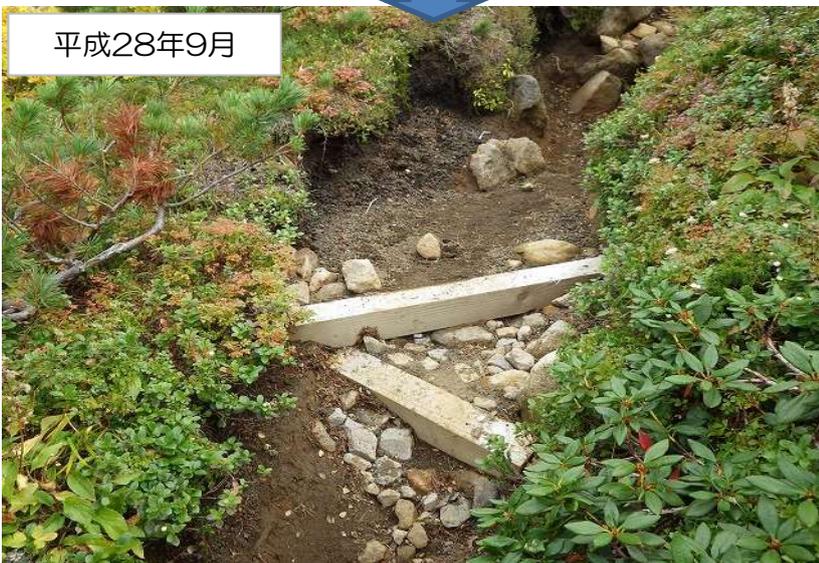
- ・ガリー侵食が深まっている箇所。
- ・踏圧による路床の削れ、法面の凍結融解現象もみられる。
- ・土壌の流出、流れ込みが激しい。
- ・ガリーが埋まれば排水個所として導流工の設置を考えられる。

- ・石材の隙間に土壌が詰まりしっかりした段差となっている。
- ・木柵脇や木柵直下に侵食は見られない。

- ・特に問題なし。
- ・周囲のガリー化や侵食を止めるために次の施工につなげたい。

対処方法・・・土留め工の追加

- ・土留め階段の上部に土壌堆積場として、また階段状にするために木柵を追加(例として線のように追加)
- ・木柵工により土壌が溜まり、路床が植物帯と同じレベルになれば導流工の設置を行なう。

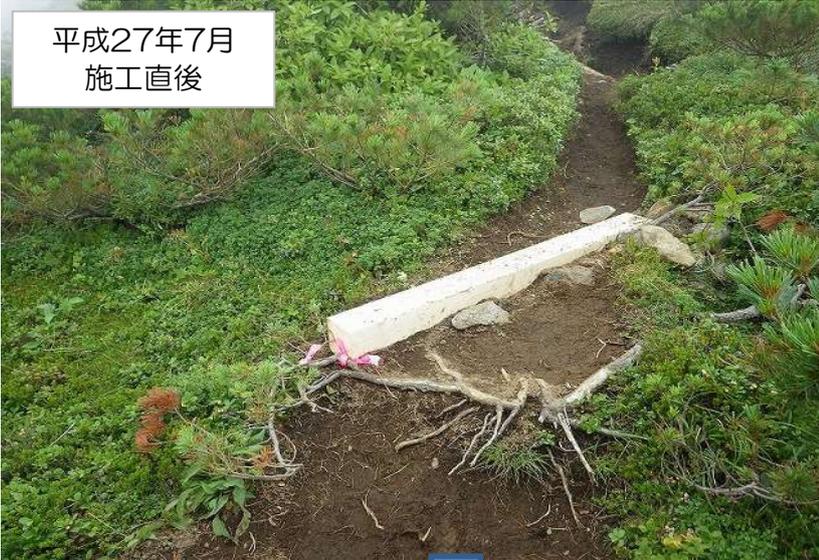
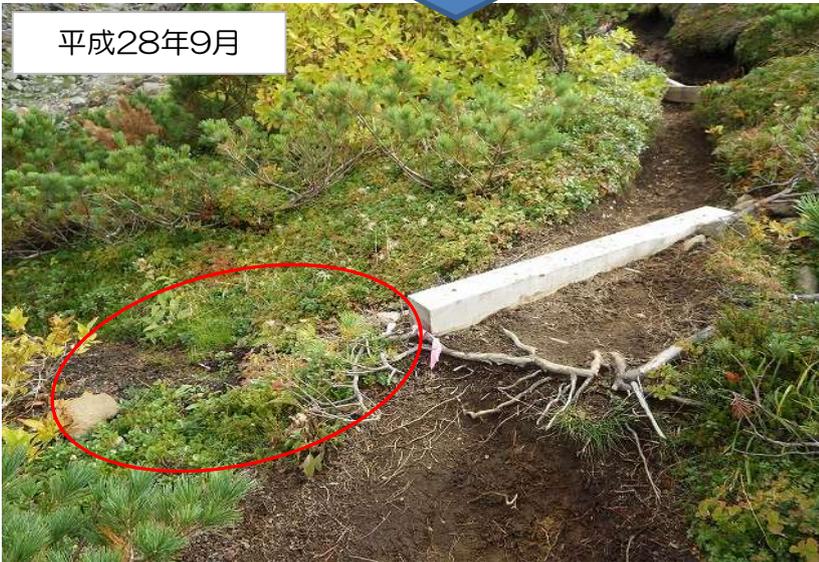
- ・登山道が複線化しており、流水侵食による深いガリーが出来ている。登山者はガリーを避け複線化部を歩いている。
- ・どちらにも水が流れないように土留め兼導流工を作り排水する。

- ・下流部への流水の入り込みは減少している。下部の土壌侵食も減っている。
- ・土留めには想定通りに土壌が溜まっている。

- ・導流工の排水先に土壌が流れ、植物帯に堆積している。
 - ・土壌の移動(上流からの流出)が想定以上に多かった。
- ※28年8月、土壌堆積防止のため木柵で流路を止めた。現在は導流工としての機能も止まっている。

- 対処方法・・上流部にこまめな土留めをし、路床を安定させる。その後に導流工を復元。
- ・排水先の土壌を除去
 - ・想定以上に土壌の移動が多いので上流部に土留めを細かく追加する
 - ・戻した排水先には高い土留めを設置し、多量の土壌を堆積できる場所を作る
 - ・今後、排水先に溜まった土壌はガリー部を埋める資材として使用できる

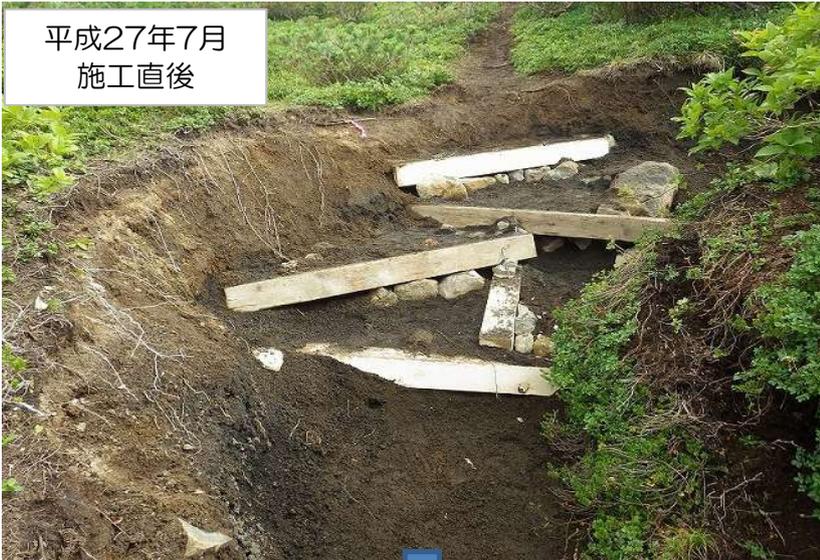
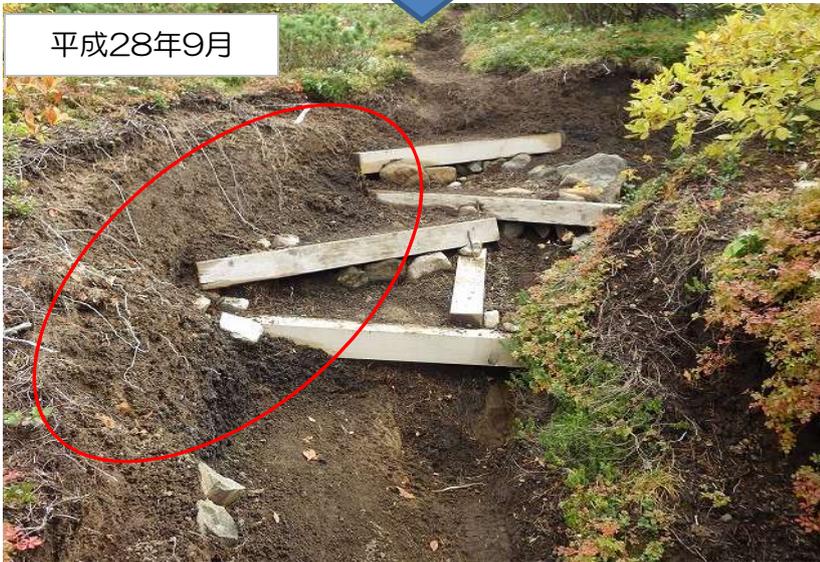
かなりの土壌堆積が見られる。

- ・ガリー侵食が深まっている箇所。
- ・踏圧による路床の削れ、法面の凍結融解現象もみられる。
- ・土壌の流出、流れ込みが激しい。
- ・段差も高く、歩行も困難。
- ・土留めとともに段差処理を行った。

- ・石材の隙間に土壌が詰まりしっかりした段差となっている。
- ・施工物の大きな崩れは見られない。階段として機能している。

- ・導流工の下部の段差には踏圧と思われる土壌流出が見られる。大きな侵食ではない。
- ・法面(赤丸部)において凍結融解現象での土壌流出が見られる。

- 対処方法・・・法面保護と下段方向への階段の追加
- ・法面部をネットで覆うなどの処理で凍結融解現象を防ぐ
 - ・下段方向の崩れを防ぐため木柵で段差処理(階段工)を追加する

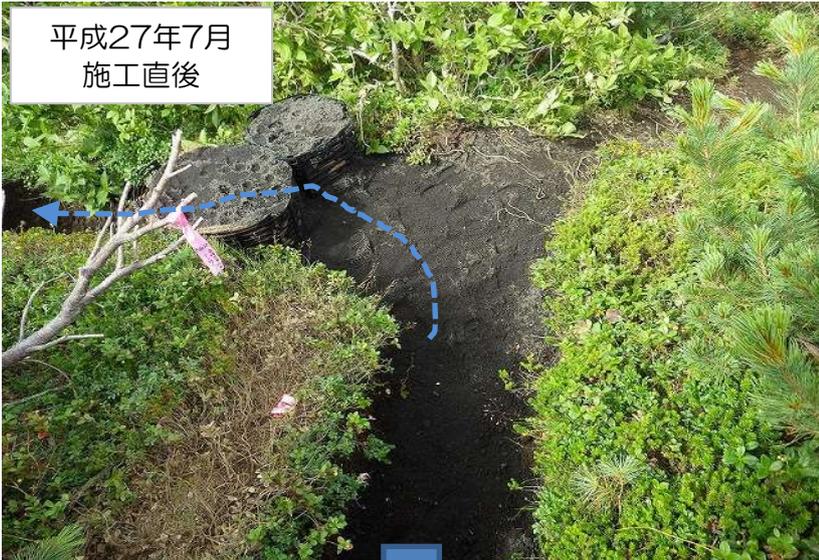
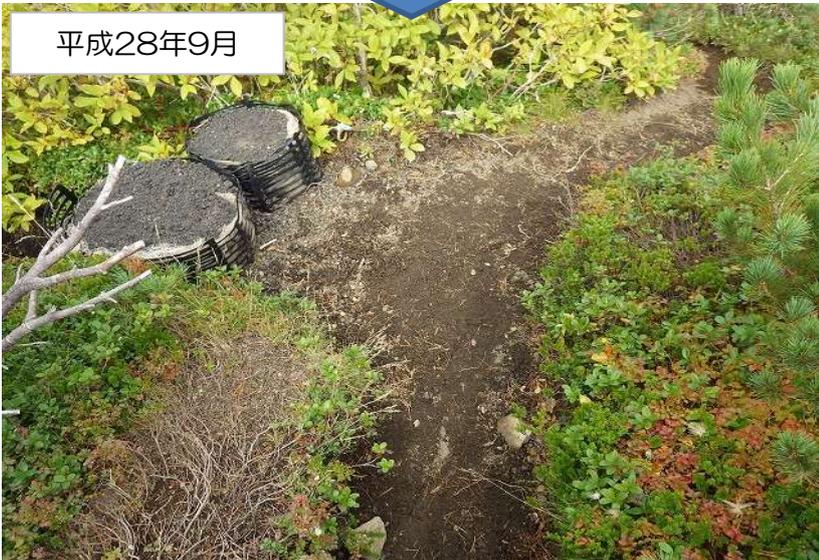
- ・ガリー侵食が深まっている箇所。
- ・流水は点線側へと流れ、登山道の路床が崩れ始めている。
- ・ガリーへの流水流入を止め、路床を保護する。

- ・施工物の崩れは見られない。
 - ・路床に土壌が溜まり、締め固まっている。
- <課題点>
- ・特に問題なし。
 - ・経過観察を行なう。

対処方法・・・継続して観察

- ・侵食への変化はないので問題は見られない。
- ・植生の復元状況、テンサーの強度等を継続して観察していきたい。

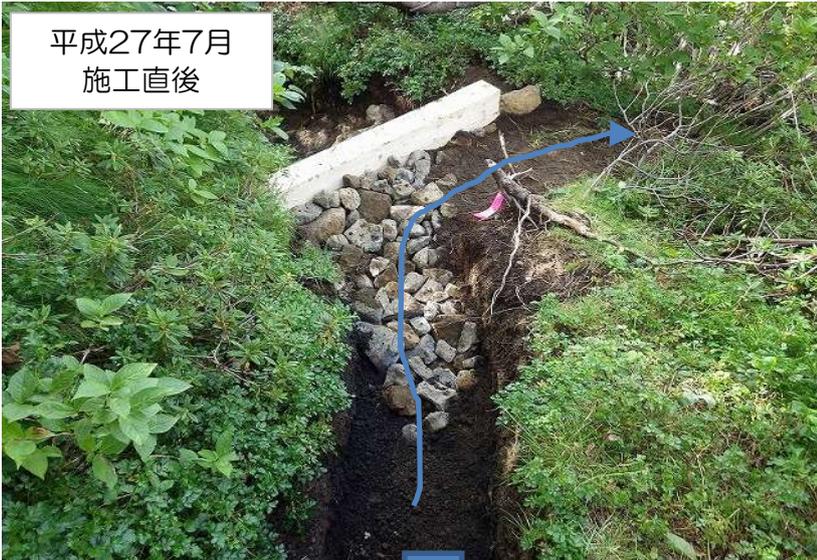
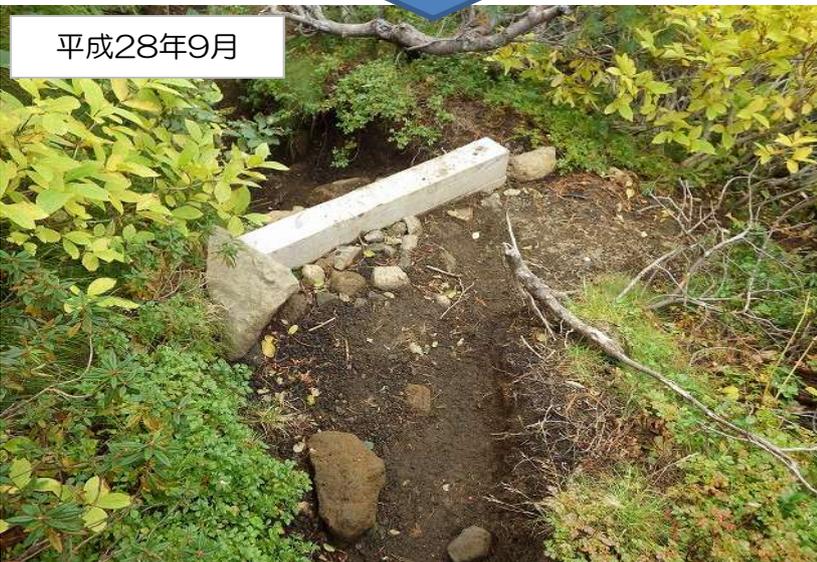
- ・写真箇所の下部からガリー侵食が始まっている。
- ・流水が原因と思われるため、侵食箇所上部に当たる位置(写真箇所)で排水し、流水侵食を弱める。

- ・施工物の変化はほとんど見られない。土壌も溜まり、安定している。
- ・下部のガリー侵食の拡大も大きな変化は見られない。
- ・導流工としての機能は果たしている。

- ・導流工の排水先に多少の土壌が堆積している。

対処方法・・・上流部からの土壌流出を防ぐ

- ・排水先の土壌撤去
- ・木柵や丸めたネットによる土留め階段の追加

※導流工としては機能している。土砂流出、堆積を気にしつつ経過観察をする。

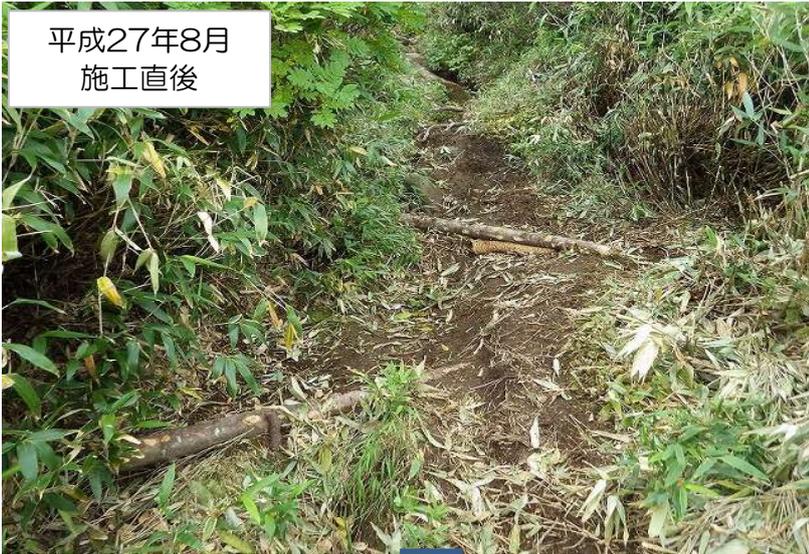
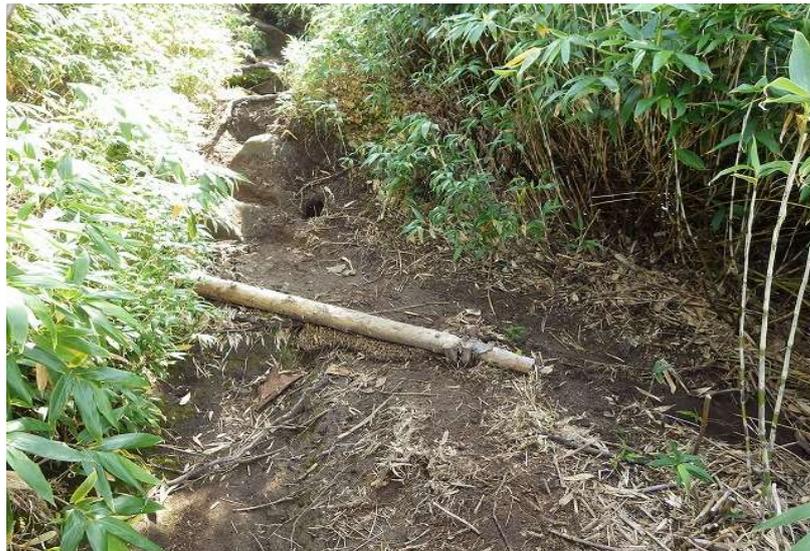
- ・周囲、とくに下流部に深いガリー化が見られる。
- ・踏圧の影響もあるが、流水の影響も大きいと思われる。
- ・道の左右に流水を逃がし、侵食を減らす。

- ・想定よりも流水量が多いと思われる。2段目の背面には土壌が溜まっていることから、排水の機能はしている。

- ・流水量をしっかりと把握したい。
- ・できるだけ多くの排水箇所が必要だが、周囲が高いため小さな施工物では逃がせる場所は少ない。

- 対処方法・・・排水箇所を増やし流水に対応。土留階段を追加し踏圧に対応。
- ・土嚢等も使いつつ、導流工の施工物を大型にする
 - ・木柵や丸めたネットによる土留め階段の追加を行ない、路床を保護、かさ上げする。
 - ・その後、かさ上げされた土留め部に導流工を設置

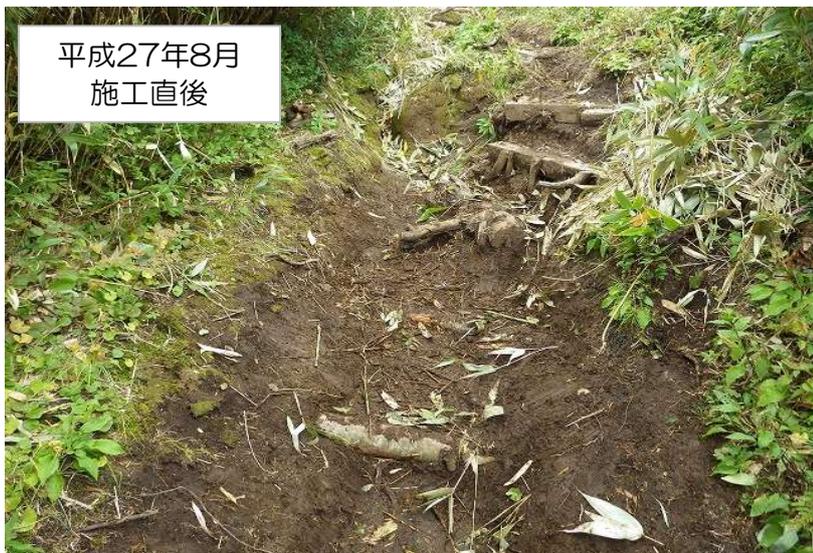
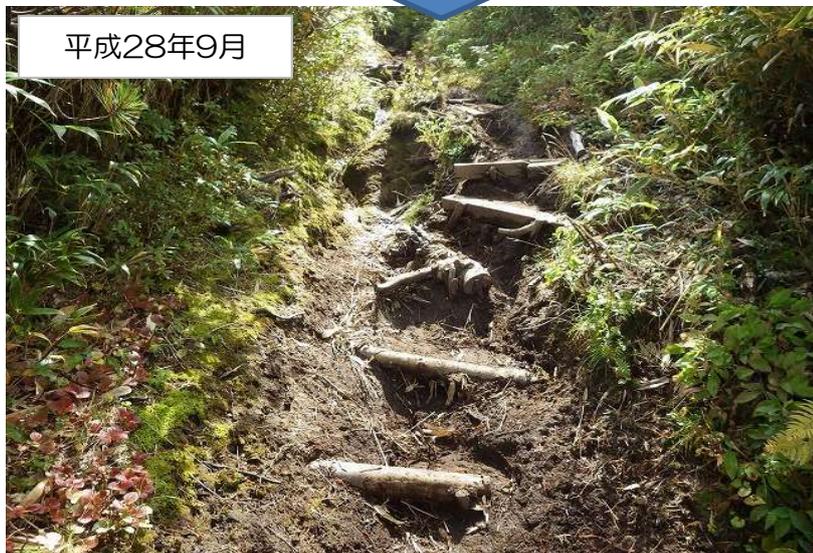
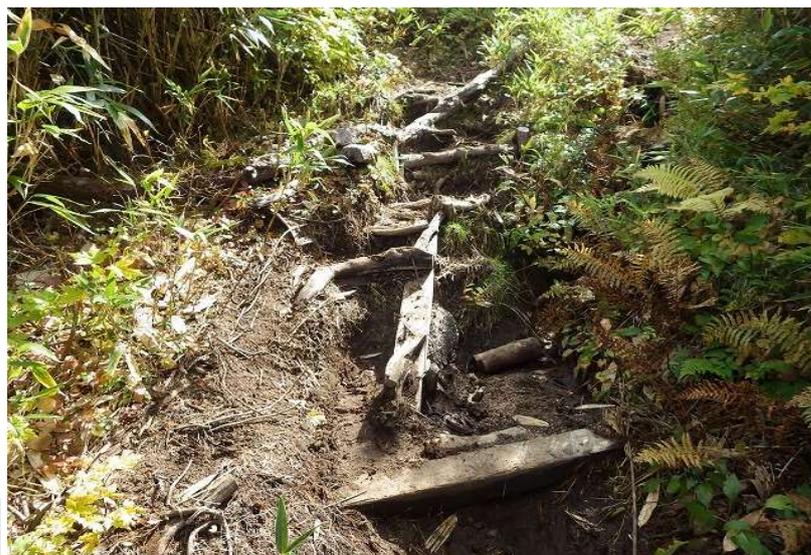
- ・踏圧、流水の影響によりガリー侵食が起きている。
- ・踏圧侵食を防ぐため、段差処理を行なう。
- ・流水を逃がせる場所はない。

- ・大きな崩れは無いが、流水による土壌侵食（落水水による洗掘）は続いている。このままでは木柵の崩れも起きる可能性が高い。

- ・流水量を減らさない限り、侵食は続く。規模の大きな導流工が必要。

対処方法・・・導流工の設置と水たたき部の処理を追加。

- ・土嚢等も使いつつ、上流部に大型の導流工を設置
- ・木柵の下部には落水水による洗掘を防ぐ水たたきの処理を行なう

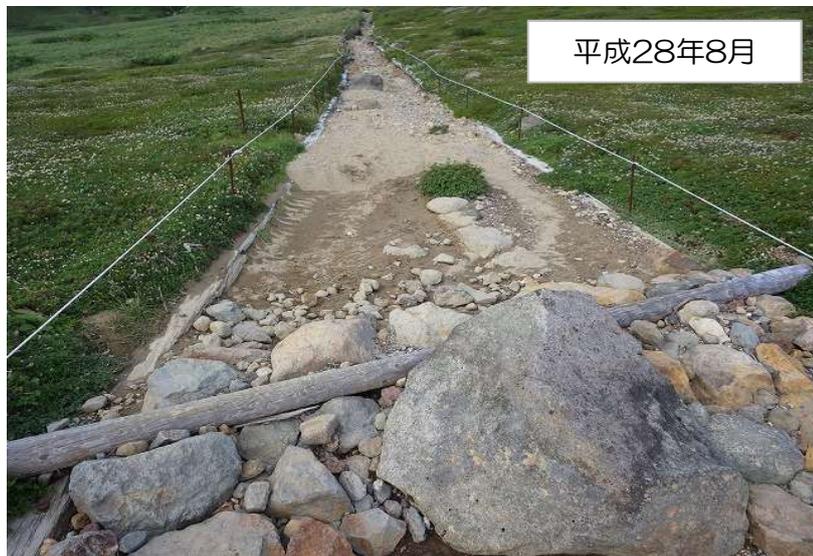
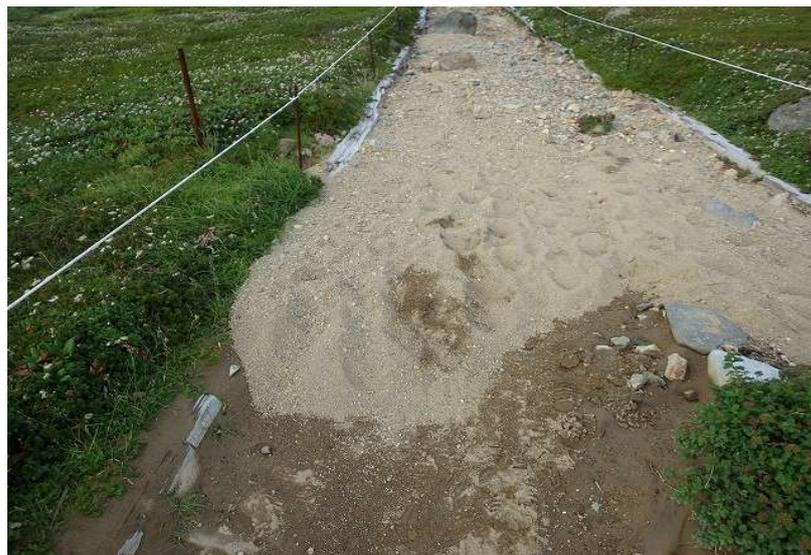
- ・下流部に深いガリー化が見られる。
- ・下流部の木柵階段は流水侵食が見られた。
- ・流水を植物帯に逃がし、侵食を減らす。

- ・導流工は機能しているが、越流分も多い。
- ・植物帯への土壌堆積や流水侵食はほとんど見られない。

- ・流量をしっかりと把握したい。
- ・導流工の規模に対して水量が多い。
- ・想定以上に土壌堆積があった。

対処方法・・・既存導流工の上部に導流工を追加する
 ・同じような木柵と石材による導流工の設置。
 ・ここはチングルマの群落があり登山者が多くとどまる場所のため、景観に配慮しなければならない。土嚢やテプサーでの導流工は目立たないように配慮が必要。

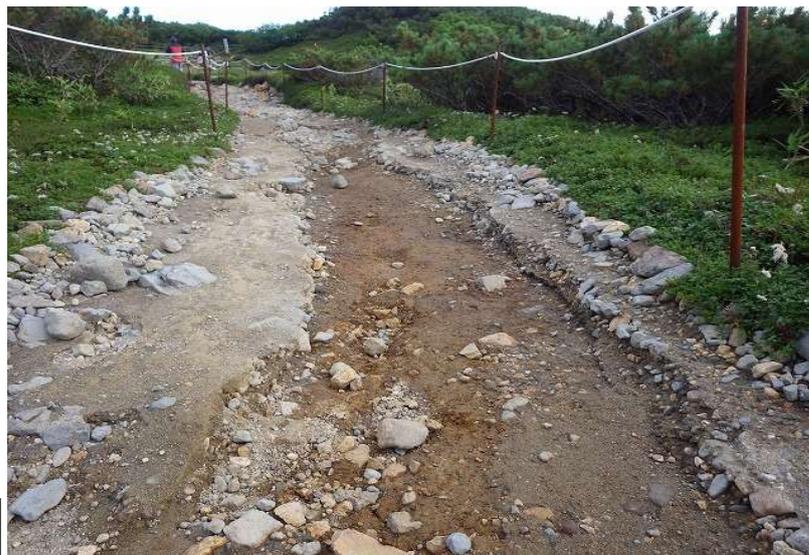
- ・例年、豪雨時に下流の階段で流水による土壌侵食が起きている。
- ・もともとは直物帯へと流れていた水みちがあるので、そこへ流水を導く施工を行なう。
- ・数か所の導流工設置を予定していたが、時間なく、1基のみの施工。

- ・施工個所の導流工は、上部に土壌が堆積し、下流側直下にも侵食は見られないことから、機能している。

- ・植物帯からの流れ込みは一か所ではなく、導流工の下流部に大きな流れ込みがある。
- ・ちょうど段差がある個所から大きな流水侵食が起きている。

対処方法・・・下流側の排水個所を増やし流水侵食に対応。

- ・既存導流工と同じような施工物が望ましい。
- ・流水の入り込み位置は把握できているので、その場に合わせた施工する。
- ・既存導流工の上部1か所、下部に2か所ほど施工すれば、毎年行われている土留め作業や流れ出した土壌の埋め戻し作業の労力を軽減することが出来る。

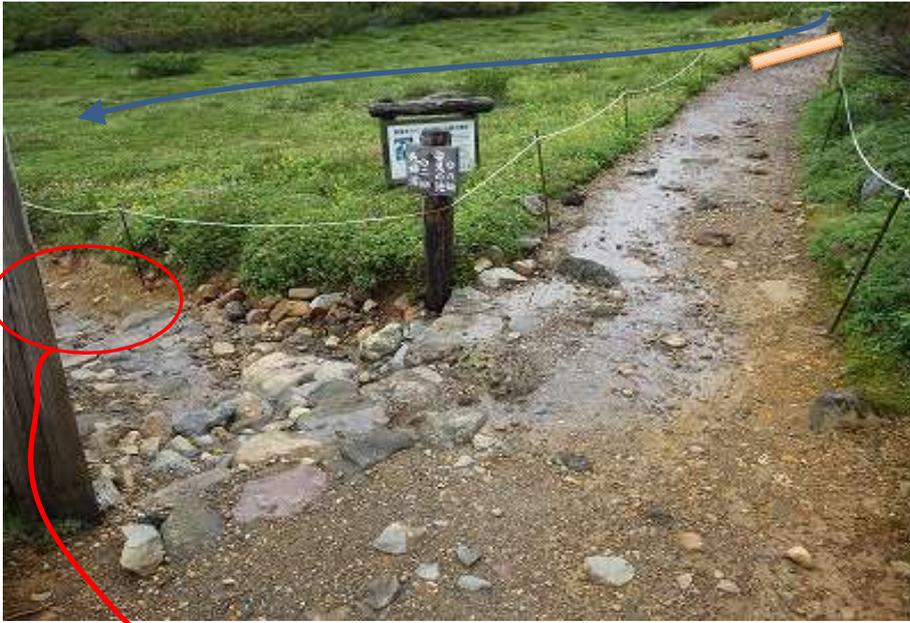
・流水により石段の下部が掘られている（落下水による洗掘）。

・段差土留めを行っても流水があると侵食は起きてしまう。

・段差部に水が流れないように、図の位置に導流工が必要。

・①②箇所ともに、以前施工された排水箇所がある（プラスチック製）。この施工物の意味を理解し、補修することが「維持管理をすること」である。

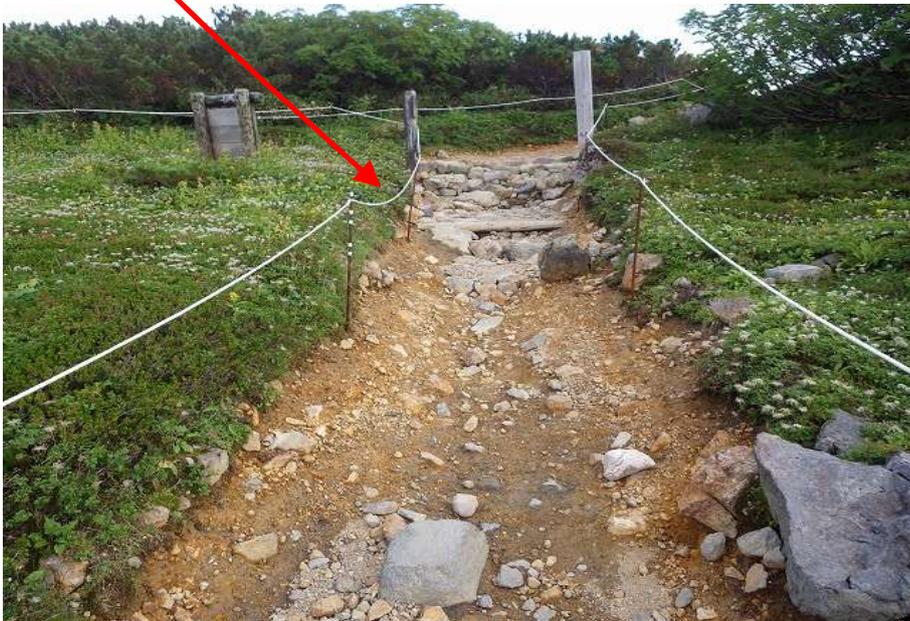
・8月20日の豪雨では段差下の礫がきれいになくなっている。

・道幅いっぱいの流水が流れ、礫を下方に流していたと思われる（下方には導流工があり、礫のほとんどは導流工上部に溜まっている）。

・礫が流れるような水量では段差処理をしても洗掘が起きやすい。

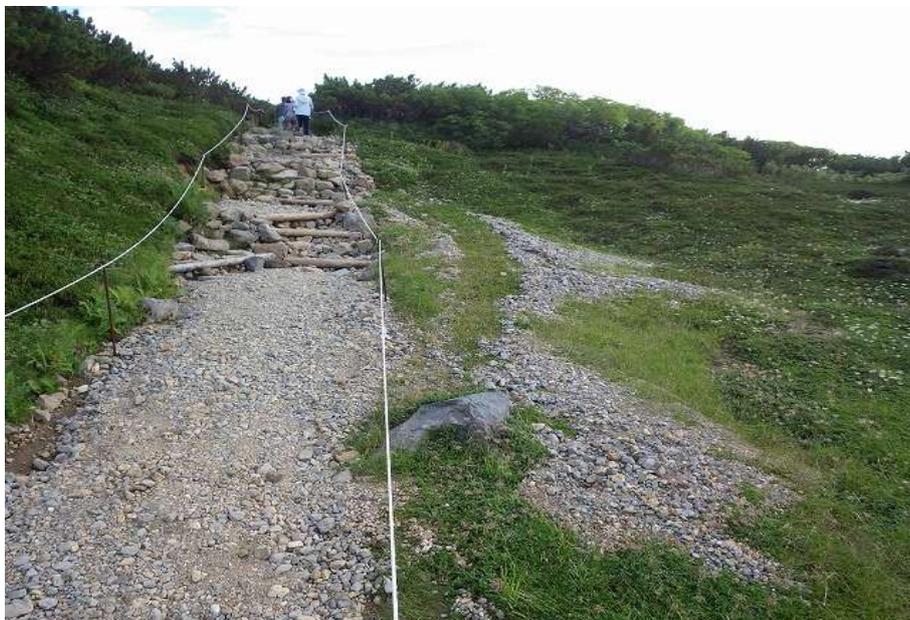
・8月20日の豪雨で登山道外へと流れ出た礫。

・今年は非常に多くの礫が流され植物帯へ堆積した。

・追加の前記の導流工設置が望ましい。

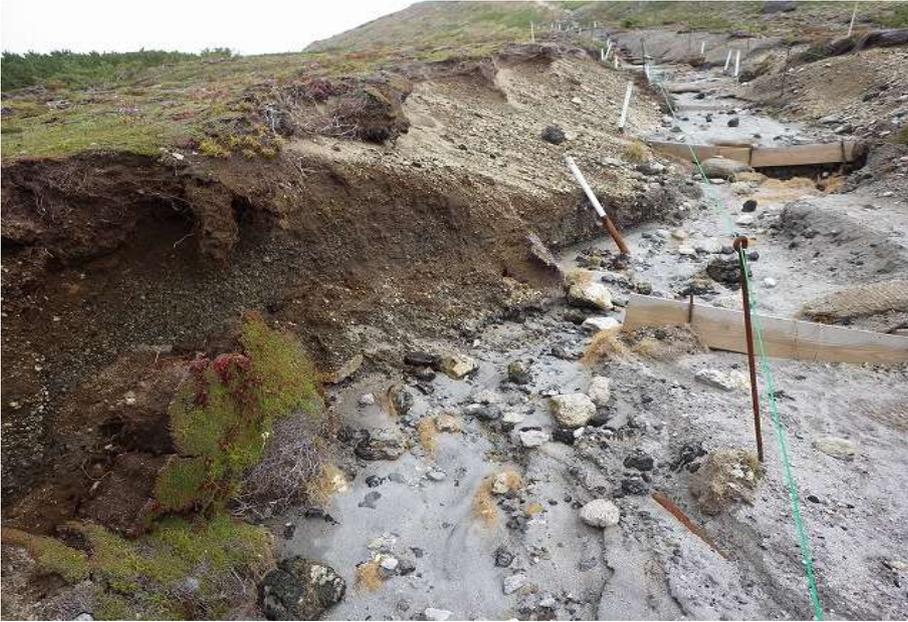
・二次侵食（施工が起因した侵食）が激しい。

・28年8月9日にかけての豪雨は数十年に一度の規模だったが、これらの崩れ方は施工物に起因したものが多し。

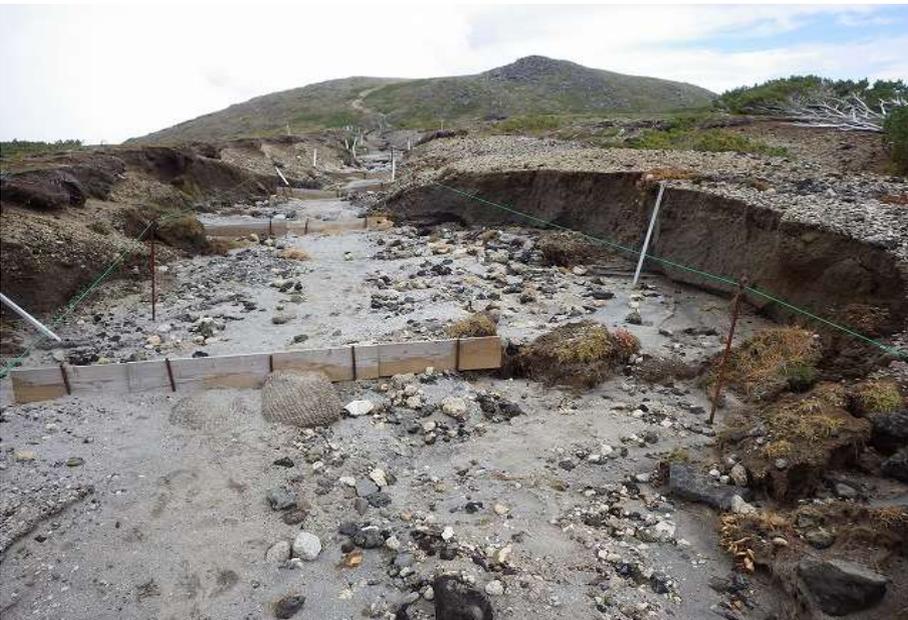
・豪雨時は路面全体に広がって流れていた水が、硬い木柵版に阻まれ、左右に逃げてしまった状態。

・流水の経路を狭めると水圧が上がり侵食力が増す。

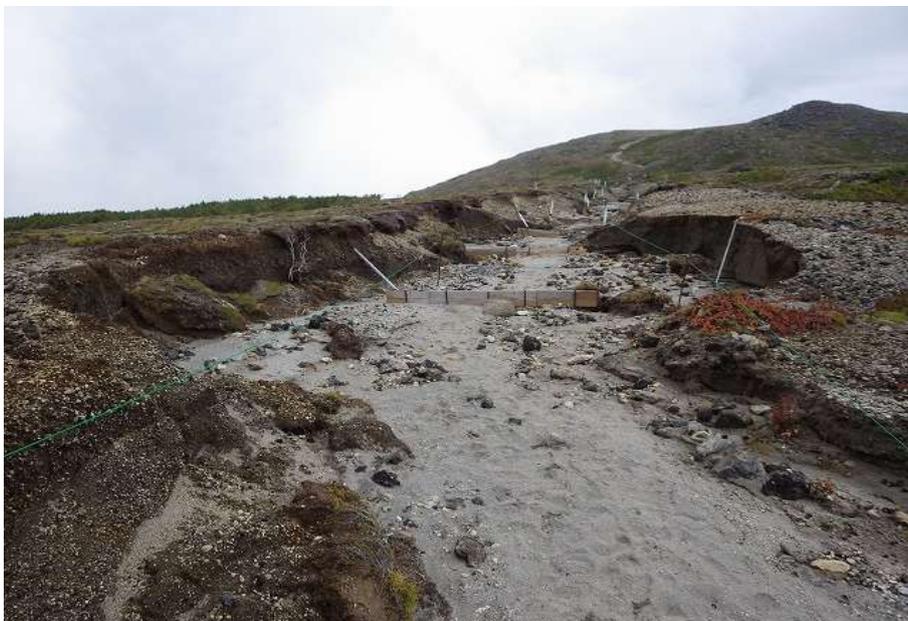
・周辺地質が重い礫ではなく、流れやすい砂地だったことも重要。

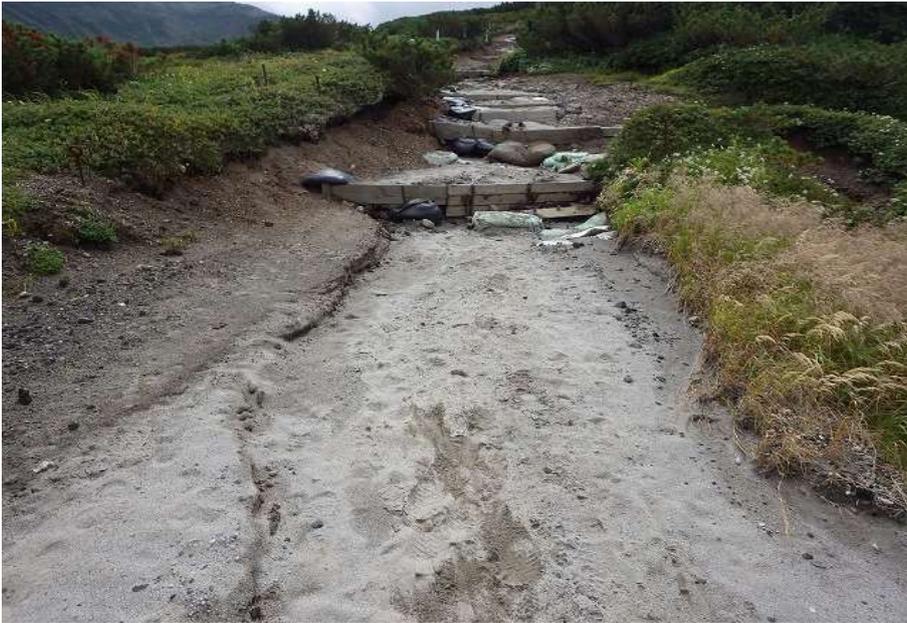
- ・ 落水水による洗掘。
- ・ 段差を付けるときには必ず考えるべき事柄。
- ・ このまま放置し流水量が変わらない場合、段差高が高くなるので、落水水の威力は増す。
- ・ 下部に大きなプールが出来るか、岩盤が露出するまで侵食は続く可能性がある。

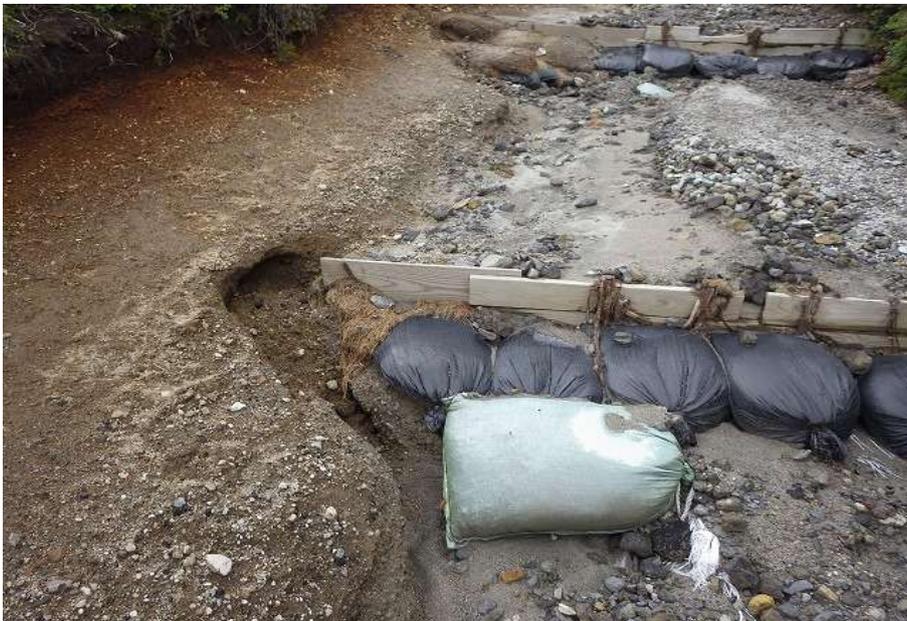
- ・ 放置した場合、木柵背面の土壌が流れ出し木柵はハードル状になる。
- ・ 侵食箇所をふさいだ場合でも、落水水による洗掘は現状の土壌による水たたき処理だけでは足りない。

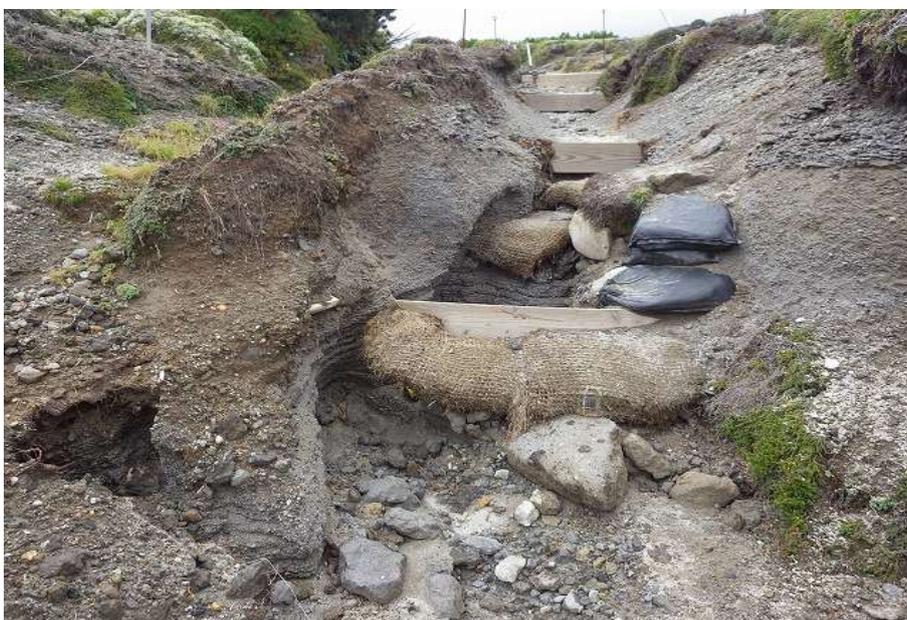
- ・ 流水量は判断が重要。
- ・ 登山道へ流れ込む水量を減らすことを考え、水を流すならば路面全体を考えることが重要。

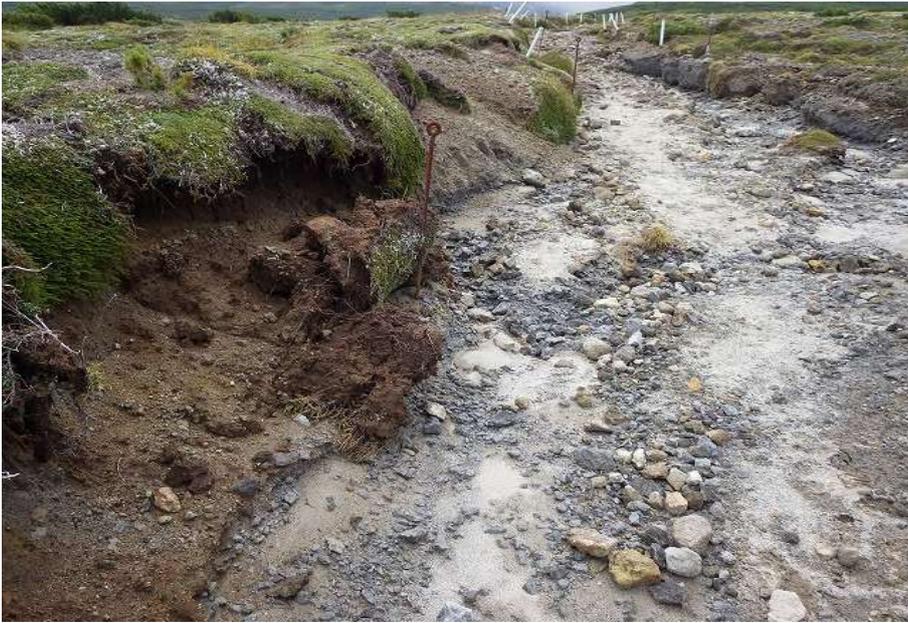
- 植物群の崩れ
- 群落で崩れているものは根が生きているので崩れない地形に再設置すると復元する場合が多い。

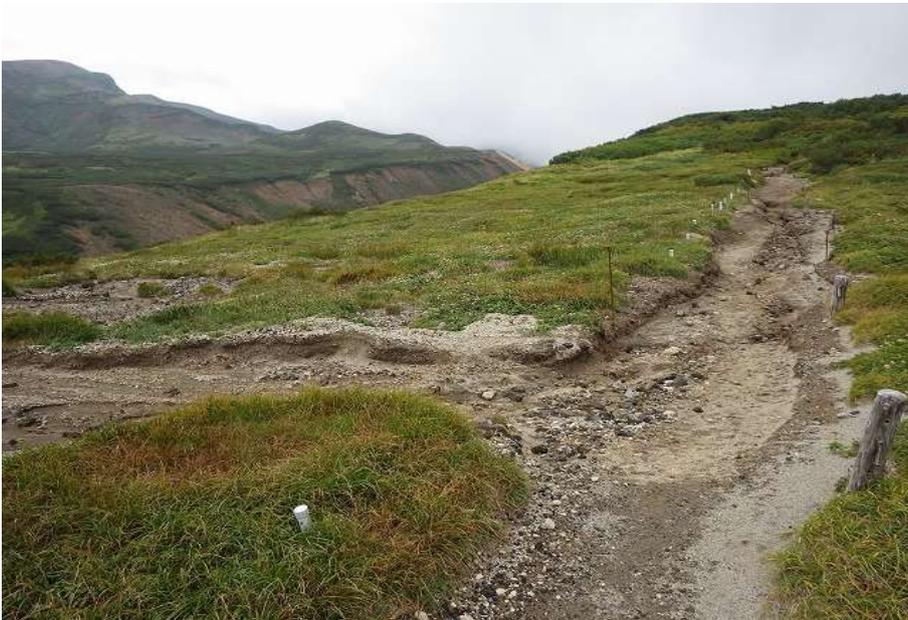
- 登山道の土壌が植物帯に流れ込んでいる。
- 排水箇所を作らず、水を溜めて処理する場合、水量や水圧は非常に大きくなり、小さな施工物は全く機能しない。
- 分散排水箇所、土壌堆積箇所を考え、地形、植物が復元していくような施工を考えることが必要。
