—登山道の整備：侵食を防ぐ方策・植生回復の方策— 『これまでの登山道整備を振り返る』

大雪山国立公園における登山道整備技術指針
2016年 改定版

平成 28 (2016) 年 3 月
環境省 北海道地方環境事務所
〒060-0808 北海道札幌市北区北 8 条西 2 丁目
TEL 011-299-1953 (国立公園課・自然環境整備課)

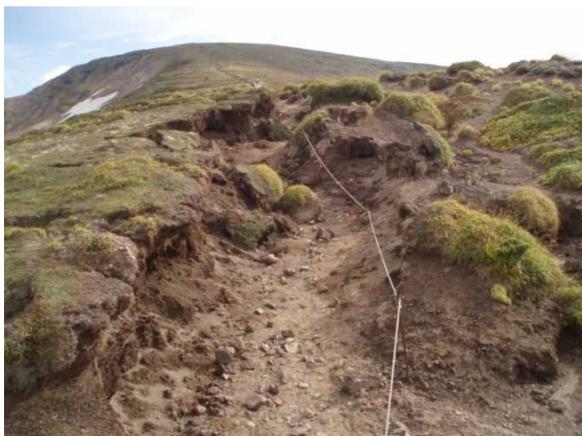
中岳分岐付近 下部区間

整備前

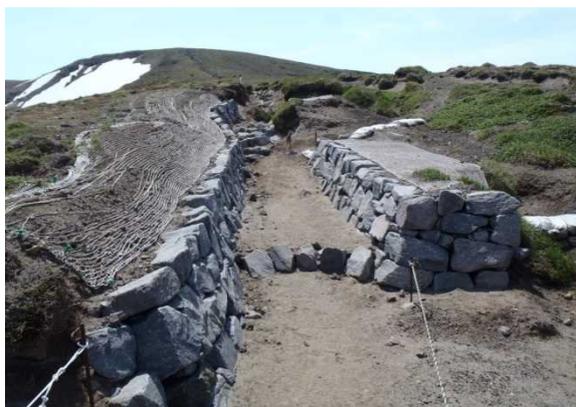
中岳分岐から間宮岳の下部区間では、大崩落箇所で石垣による修復が行われた。修復後、侵食は止まったが、人工的な構造物は山岳風景との違和感が大きい。工法及び資材の選定において、景観への配慮が不足していた。上部区間では、石組で修復され周辺景観となじんではいるが、一部に侵食が止まっていない箇所や設計意図を理解していない施工が見られた。

人工的で山岳風景になじまない(2014.7.6)

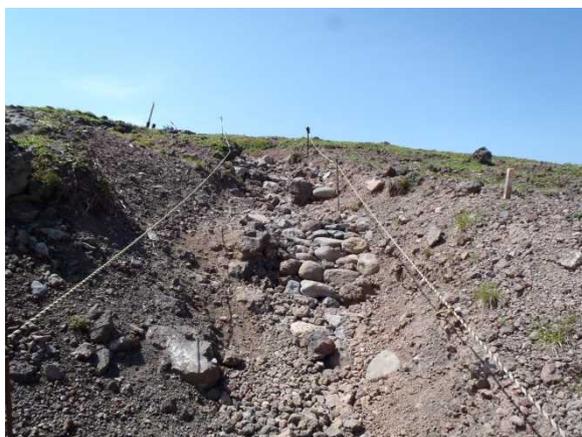
中岳分岐～間宮岳 上部区間(2014.7.6)

自然景観になじんでいるが侵食が生じている

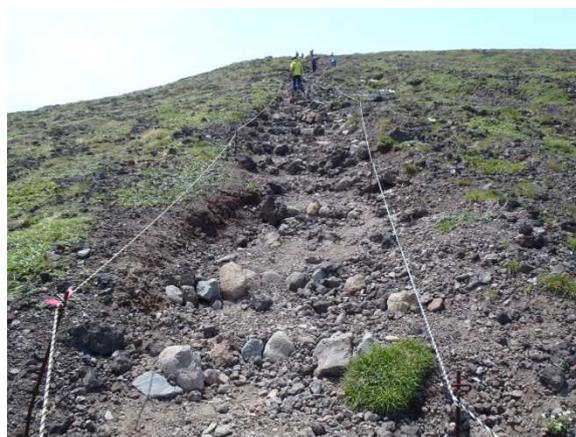
石を置いただけの石組になっていない施工

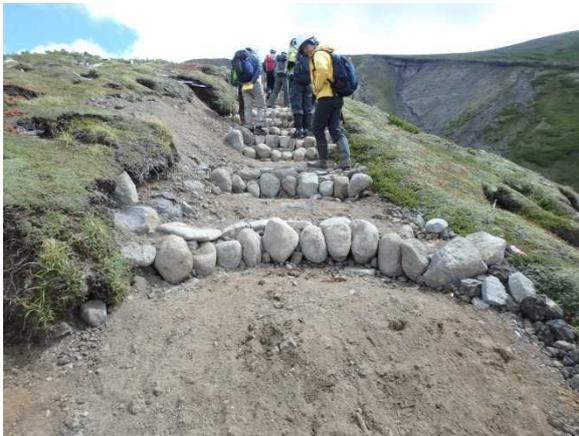
中岳温泉上部～中岳分岐間(2014.8.29)

石組は、使用した石が白くて丸いため、周辺景観と違和感が生じている。フトン籠は比較的目立たないようにカゴの色等に配慮されている。

石組が1段分土中に埋まっている
丸くて白い石は違和感がある

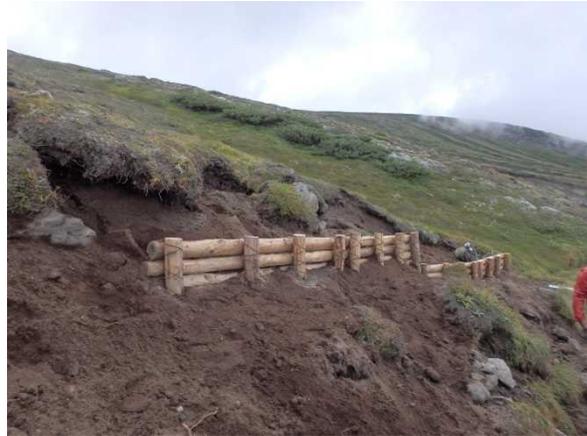
高山帯に設置された木柵土留工は
効果の検証が必要

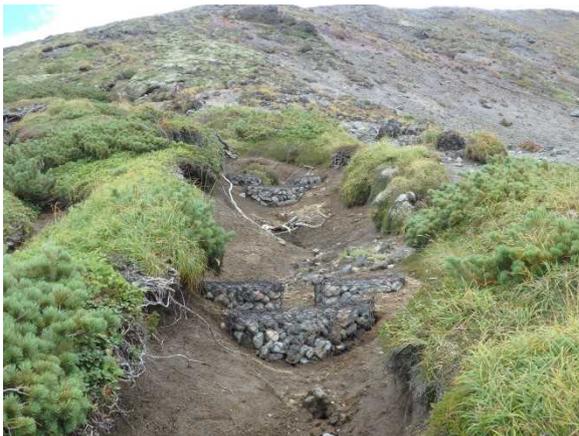
水みちのフトン籠は比較的目立たない
落差が大きいいため水叩き部の洗掘が懸念される

水路化した区間が長く続いているが、周辺が雪田群落であることから分散排水の処置は行われていない。工事区間の最下部付近に大規模な崩落が生じていること、落差が大きいフトン籠もあることから、施工後の状況を定期的にチェックする必要がある。

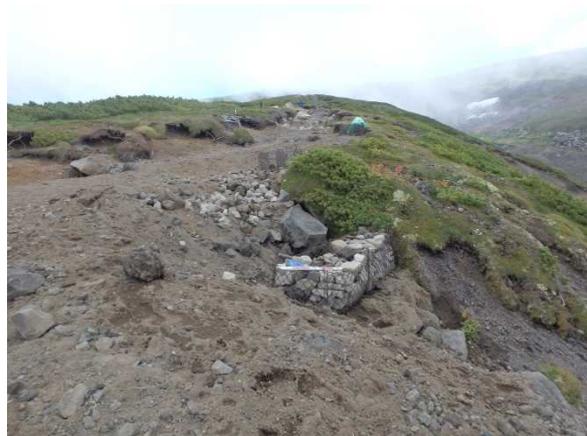
上部の登山道に分散排水がなく水量は同じ
フトン籠下部の侵食進行が懸念される

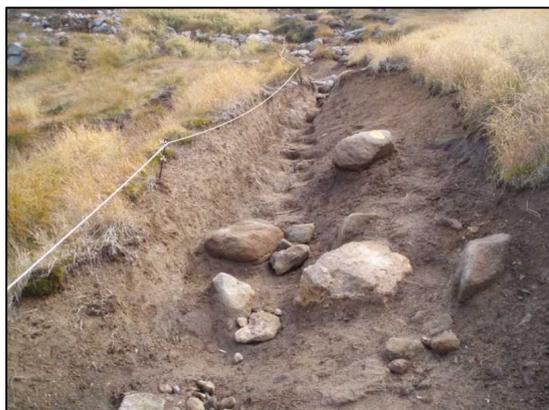
夫婦池～裾合平分岐

施工前

流水・踏圧・凍結融解現象の複合で侵食

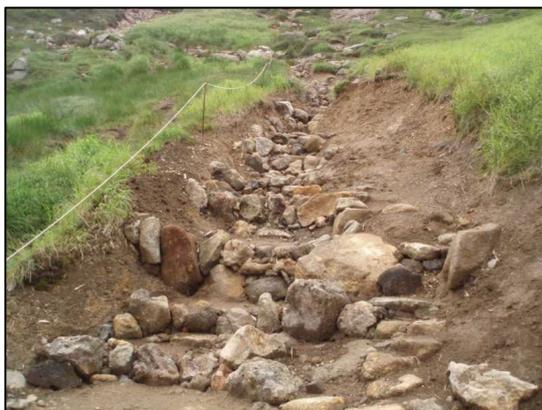
施工後

現場付近の石を集めて修復進行

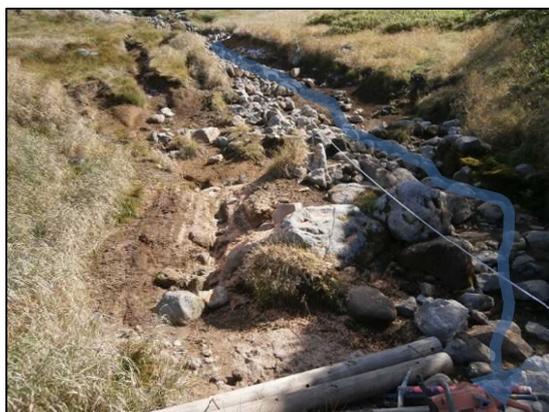
山側斜面からの流入水を登山道に集中させたため侵食が拡大した

山側斜面からの流入水が登山道に集中したことによる侵食、ロープ柵の設置の遅れにより植物帯への踏み込みが多くなったことによる崩れが生じた箇所では、流入水を分散配水する補修を行うとともに、ロープ柵の設置時期にも配慮すべきである。

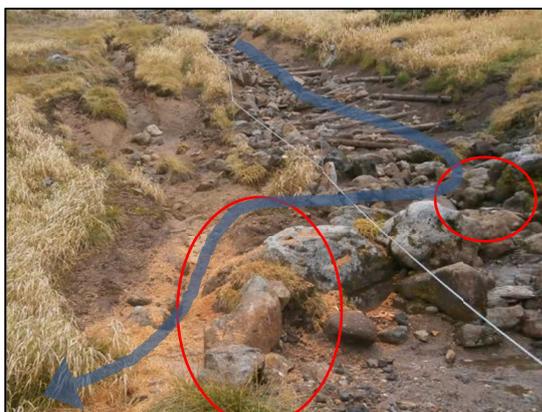
補修で山側斜面からの流入水を処理

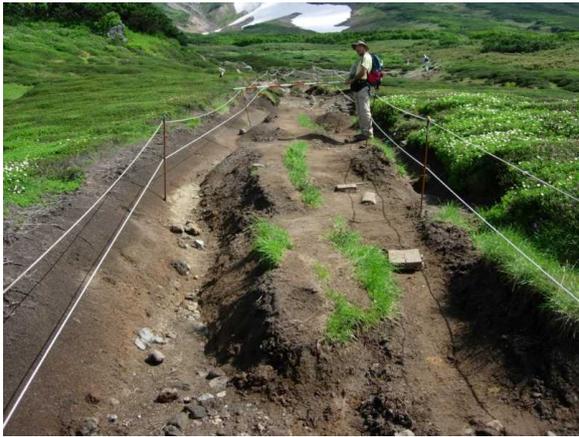
裾合平分岐付近

整備前

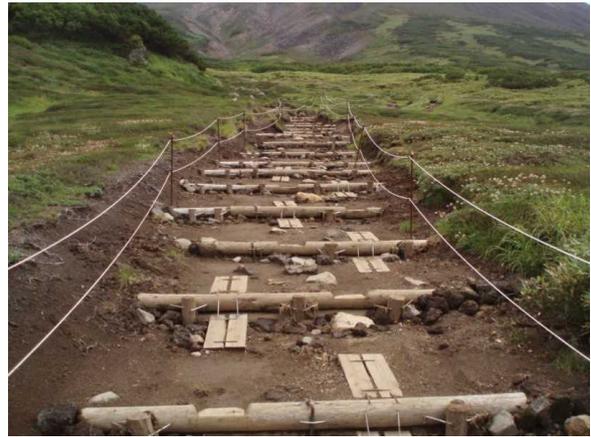
木柵工区間では、設計図どおりに施工したため島状の植生を撤去した箇所があった。また、飛木道は歩きやすさが考慮されていない。施工時の配慮事項を施工者が理解する必要がある。

整備後 (植生を撤去・景観への影響大)

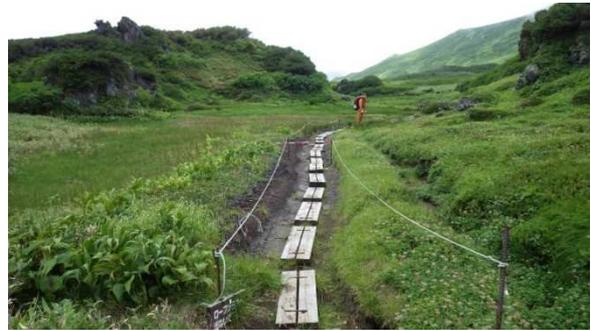
当麻乗越～裾合平分岐間

飛木道により植生が回復

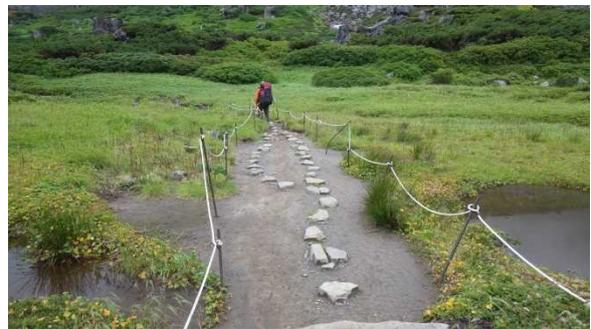
トムラウシ公園付近

施工5年後 植生が回復

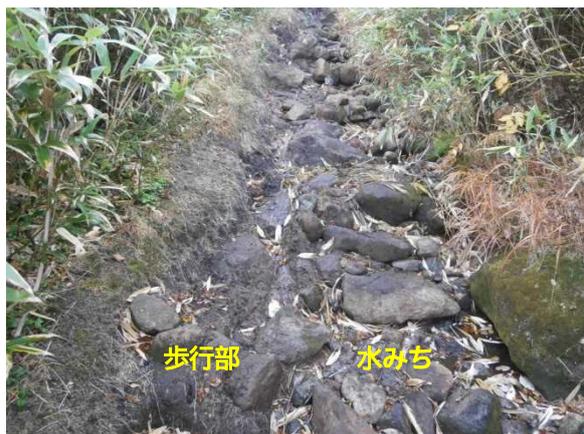
三十三曲分岐～沼ノ平分岐間

歩行部の土砂が流出

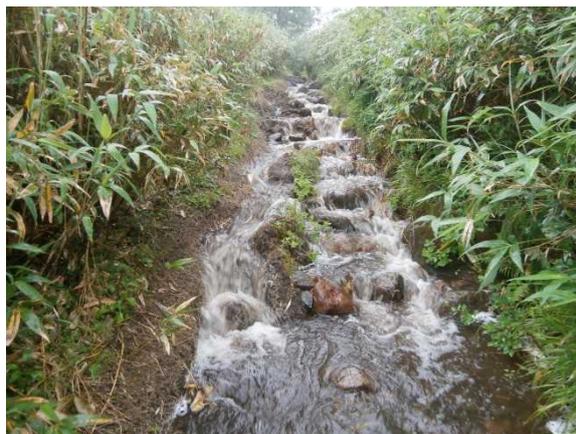
流量が多く流速が落ちていない

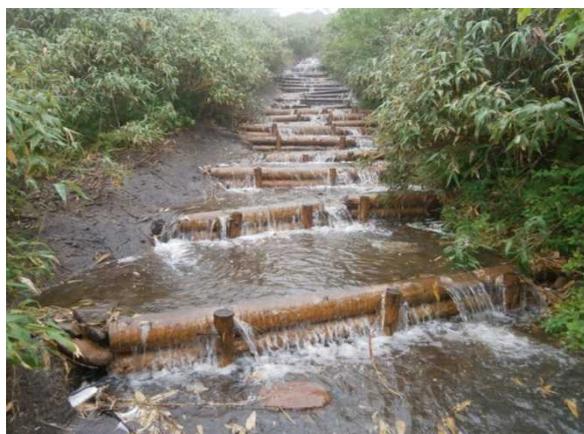
三十三曲～沼の平分岐間

大雨時は木柵を越流

(流量が多く木柵脇が洗掘されている)

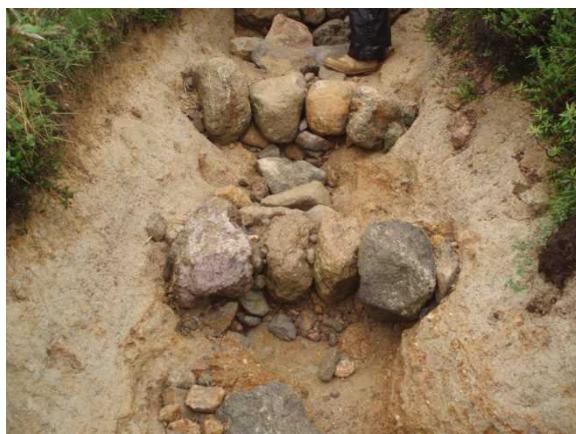
石組周囲に生じた洗掘
裾合平分岐～夫婦池間

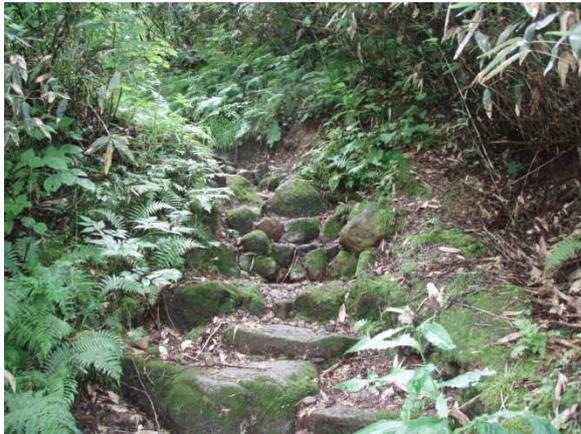
三十三曲分岐～沼ノ平（修復技術研修時の修復箇所）

土砂が安定し植生が回復

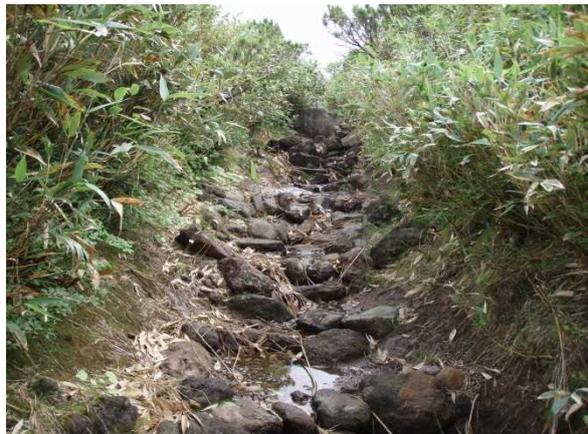
水勢を弱める深いプールが形成

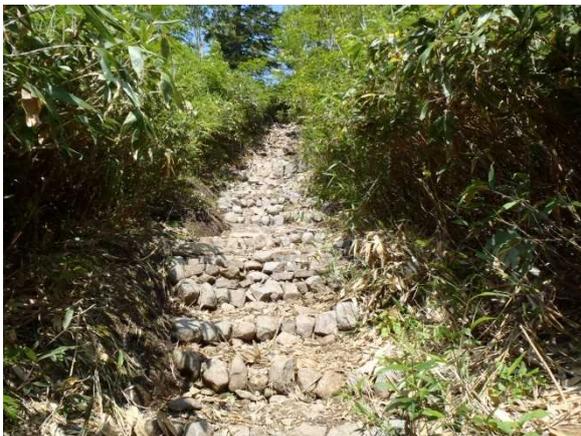
カムイ天上の下部（導流工が多数設置されており流量は少ない）

人工的な石組は景観になじまない
石組の理論を理解した施工が必要(2014.7.29)

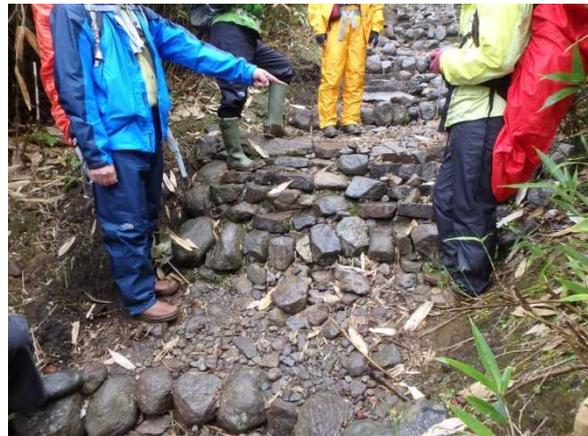
踏み石が小さく歩きにくい 土砂は安定
ステップの補修が必要(2014.9.9)

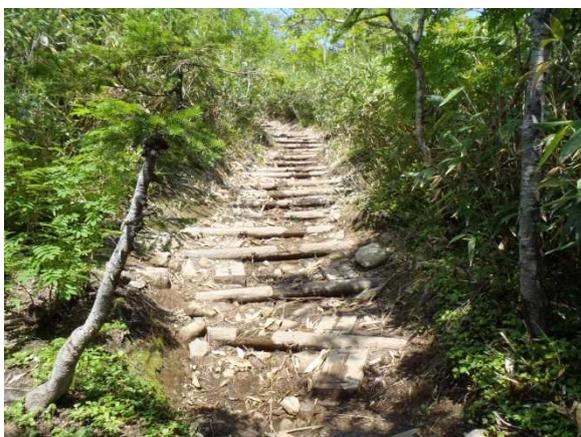
木柵により土砂が安定(2014.7.29)
飛木道が左右に振られ連続して歩けない

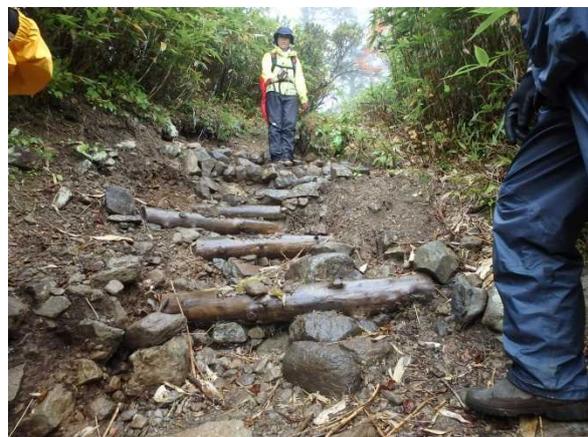
崩壊した石組を倒木で補修(2014.9.9)
石組の再整備には熟達した技術が必要

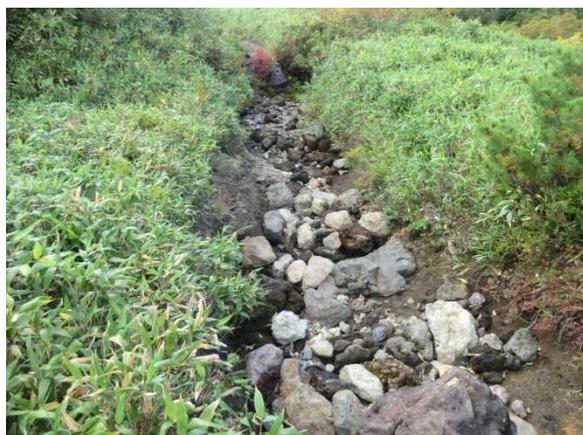
裾合平分岐～夫婦池間

整備後、多くの石組や木柵で侵食や崩れが生じた。安定しているのは登山道の水量が少ない区間であった。大雨時に想定以上の水量が流れたことが整備後の侵食の原因である。補修作業として、水量を減らすための導流工の設置と丸太等による段差処理が行われた。

石組周囲が洗掘されている

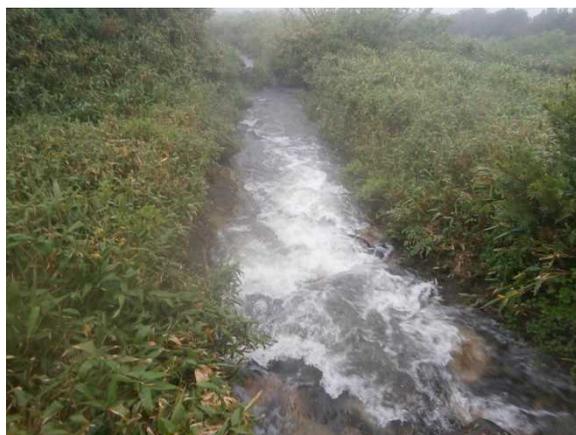
大雨時は石組を超える水量が流れる

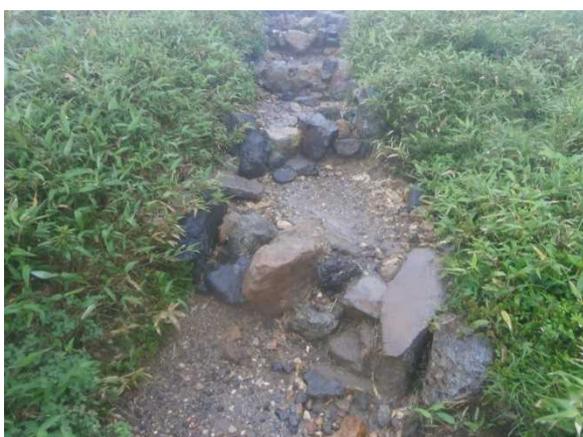
安定した石組（水量が少ない区間）

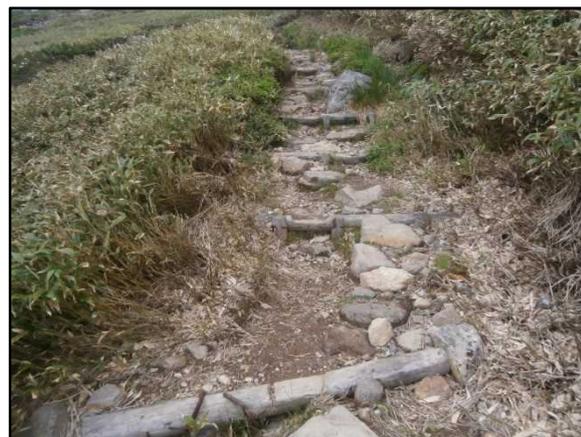
安定した木柵+石組（水量が少ない区間）

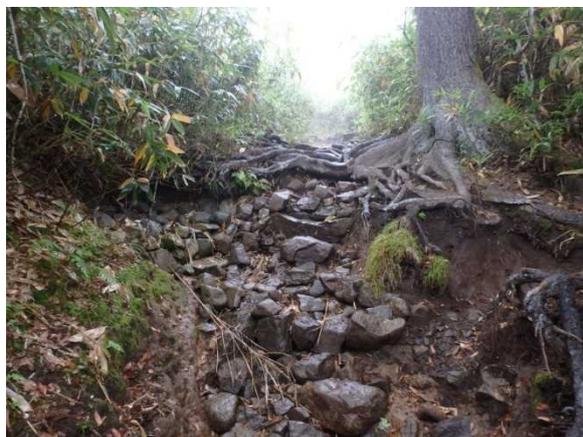
カムイ天上の下部(2015.9.9)

三十三曲分岐付近の修復箇所は、登山道修復研修時の施工である。理論に基づいた修復が行われ、良好な状態である。一方、カムイ天上の下部の修復箇所は、石組が崩れている。踏石となるステップが不十分で、かつ施工者の石組技術も未熟だったことが原因と考えられる。

土留めの石組が崩れ歩きにくい

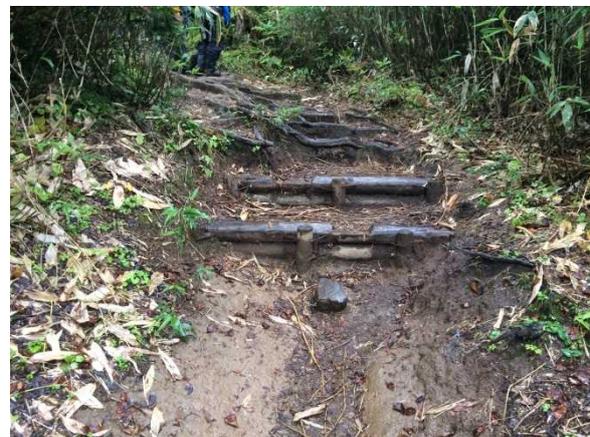
段差はあるが概ね安定している

木柵は概ね安定し景観になじんでいるが、大きな段差が生じないように配慮が必要である。

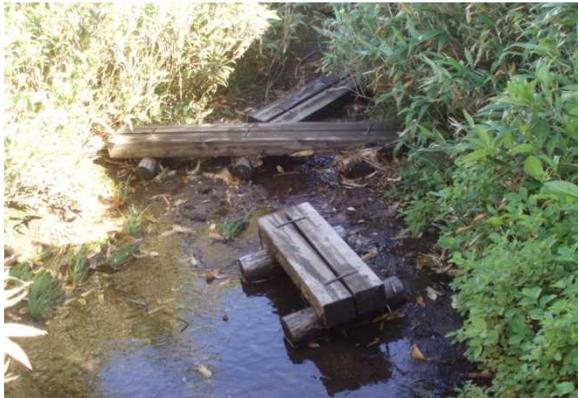
沼ノ平分岐～沼ノ原

人力運搬できる木材を組み合わせて置くだけであるため、大雨時に流出し破損するものがある。設置が簡単で費用も安価な工法だが、耐久性はなく頻りに補修が必要である。また小規模工事では資材を人力で荷揚げするため、飛木道が連続していない箇所がある。水みちと歩行路を分離し、法肩部を補強して歩行部を設ける等、最小限の資材で歩行部を確保する方法を考える。軽量の資材や現地のササ等を有効に活用する方法を取り入れるなどの工夫が必要である。

大雨時に流出する

ササや小枝がつまり水圧で流される

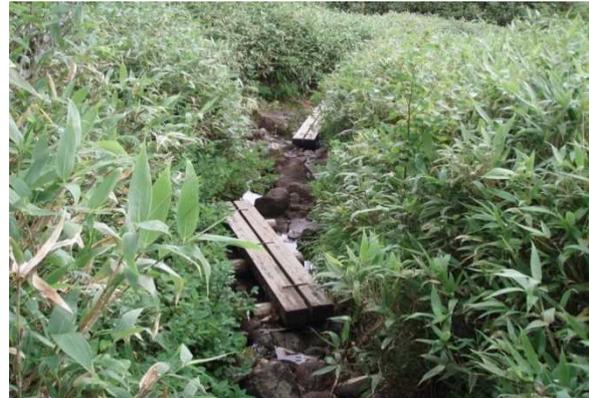
ぬかるみに設置

不陸があり木道が安定しない

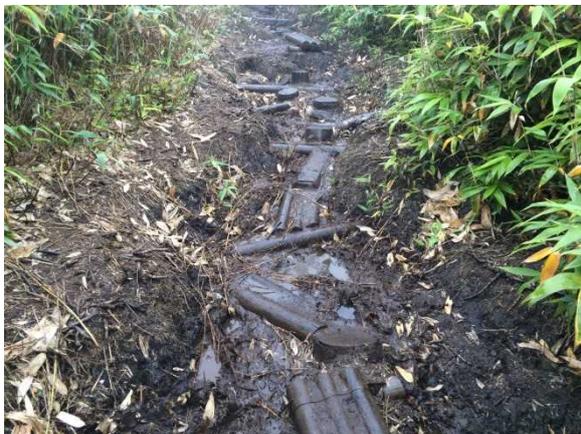
カムイ天上～コマドリ沢分岐(2014.9.9)

侵食底部のぬかるみに設置された飛木道(初期)

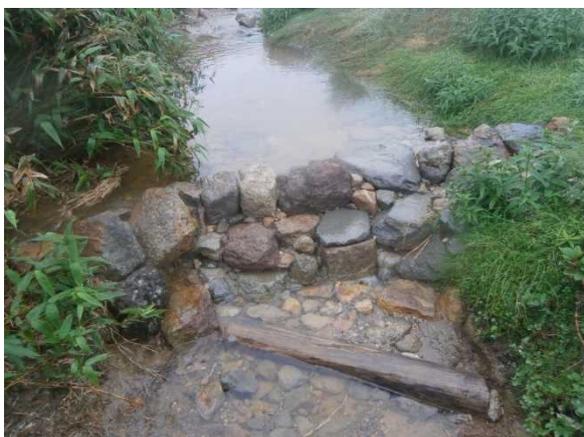
裾合平分岐付近

高山帯は植生への影響が少ない箇所導水

導流工を設置して登山道の水量を減らし水勢を弱めた箇所
