平成 22 年度サロベツ自然再生事業  
水抜き水路堰き止め工調査設計等業務

報 告 書

平成 23 年 3 月

環境省 北海道地方環境事務所  
ア ジ ア 航 測 株 式 会 社

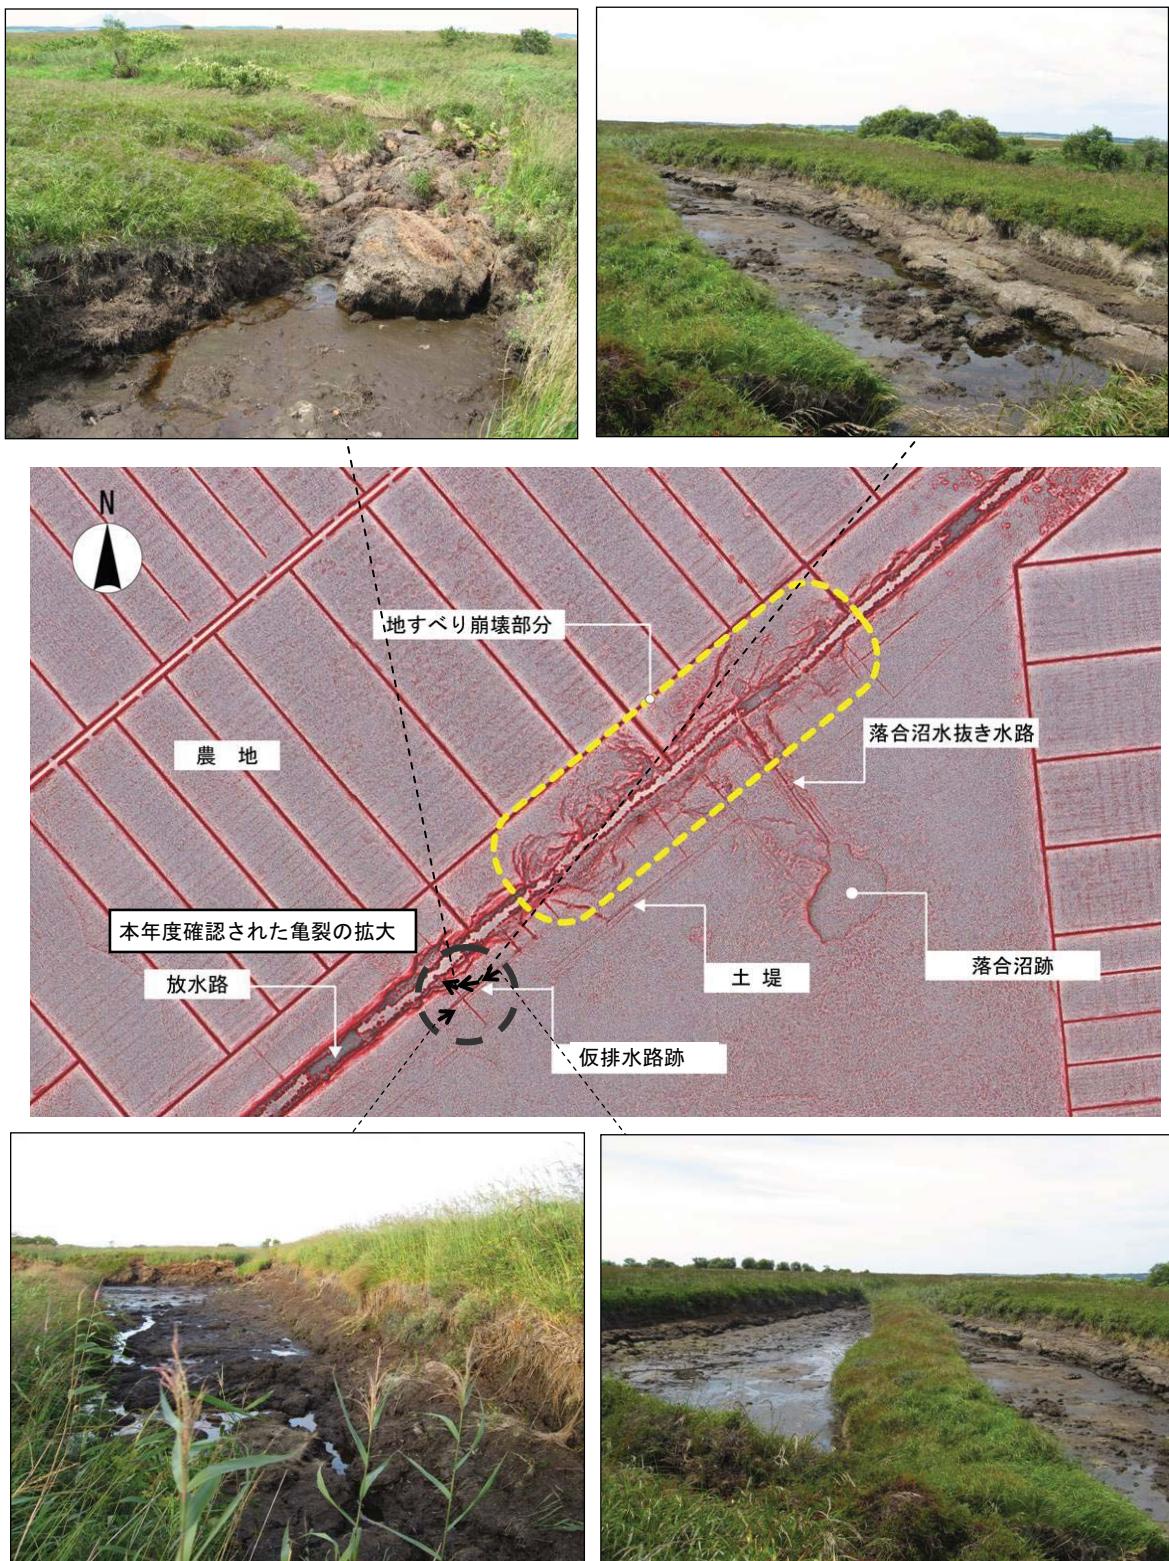
図 2.5 仮排水路における亀裂拡大位置と現地写真

本年度調査時に、放水路付近において比較的新しい地すべりによるものと思われる地盤の亀裂拡大が確認された。これは仮排水路跡に沿ってみられていた亀裂が地すべりに伴って拡大したものと考えられる。

確認された亀裂拡大位置と現地写真を図 2.5 に、この亀裂を確認した後の 2010 年 10 月 22 日に撮影された航空写真画像を図 2.6 に示す。

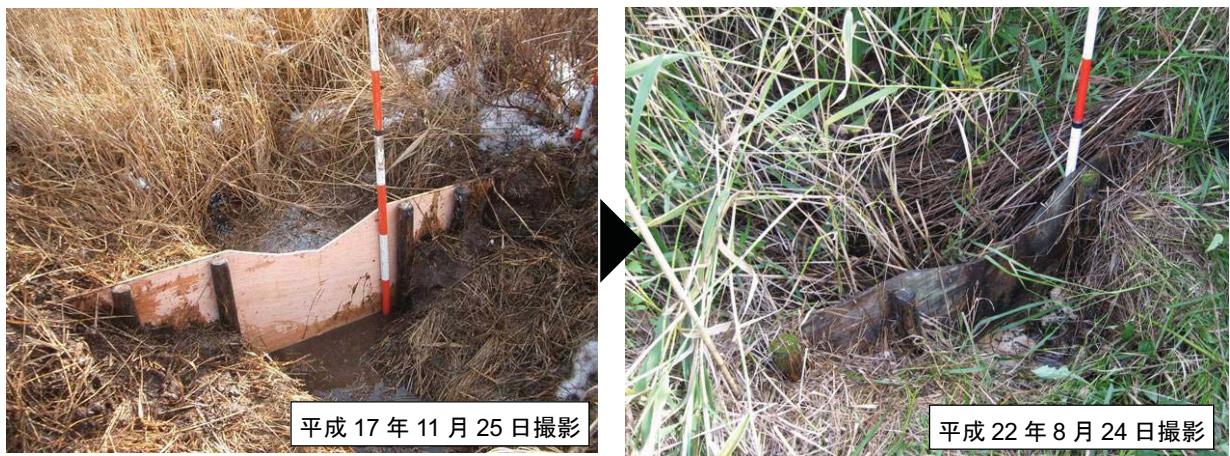
仮堰上げ①の経年写真

仮堰上げは、コンクリート型枠用合板（コンパネ）、杭丸太等の簡易な素材を用いて、あくまで仮設的な施設として設置されている。現段階で設置後約5年が経過し、堰板に用いられている木材の腐朽が認められ、また、漏水によって上流側の水位が低下するなど老朽化が進行している。そのため、現状の施設のままで周囲の地下水位低下を抑制する効果を持続的に保つことは困難と考えられる。

仮堰上げで用いられたコンクリート型枠用合板（コンパネ）には腐朽が認められ、水漏れもみられていることから、地下水位低下を抑制する効果をできるだけ持続的に保つために、仮堰上げで採用した構造よりも「木材の厚さ」、「堰の深さ・幅」を大きくする。設置位置は仮堰上げ②と同じ位置とし、堰の高さは仮堰上げにおける効果を踏まえて地表面と同じ高さとする。仮堰上げ②で使用している既設木材は撤去する。

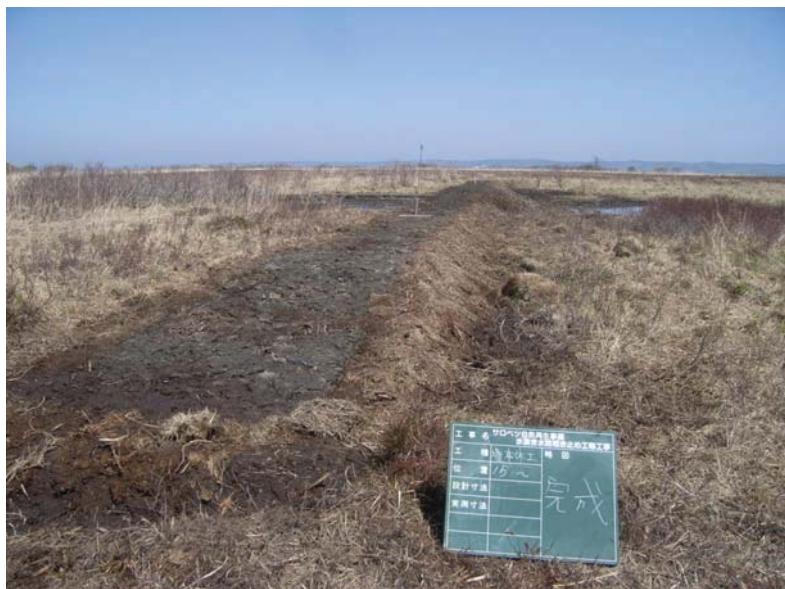
堰き止め工 竣工直後の状況  
(平成22年5月)

縦断測量結果を図3.11に示す。盛土厚がもっとも大きかった堰き止め工中央部付近において最大で33cmの沈下が確認されるなど、計画堤体高へ徐々に近づいていることが確認された。なお、堰き止め工堤体法面ではヨシ等の植生が回復し、損傷や水漏れは確認されていない。

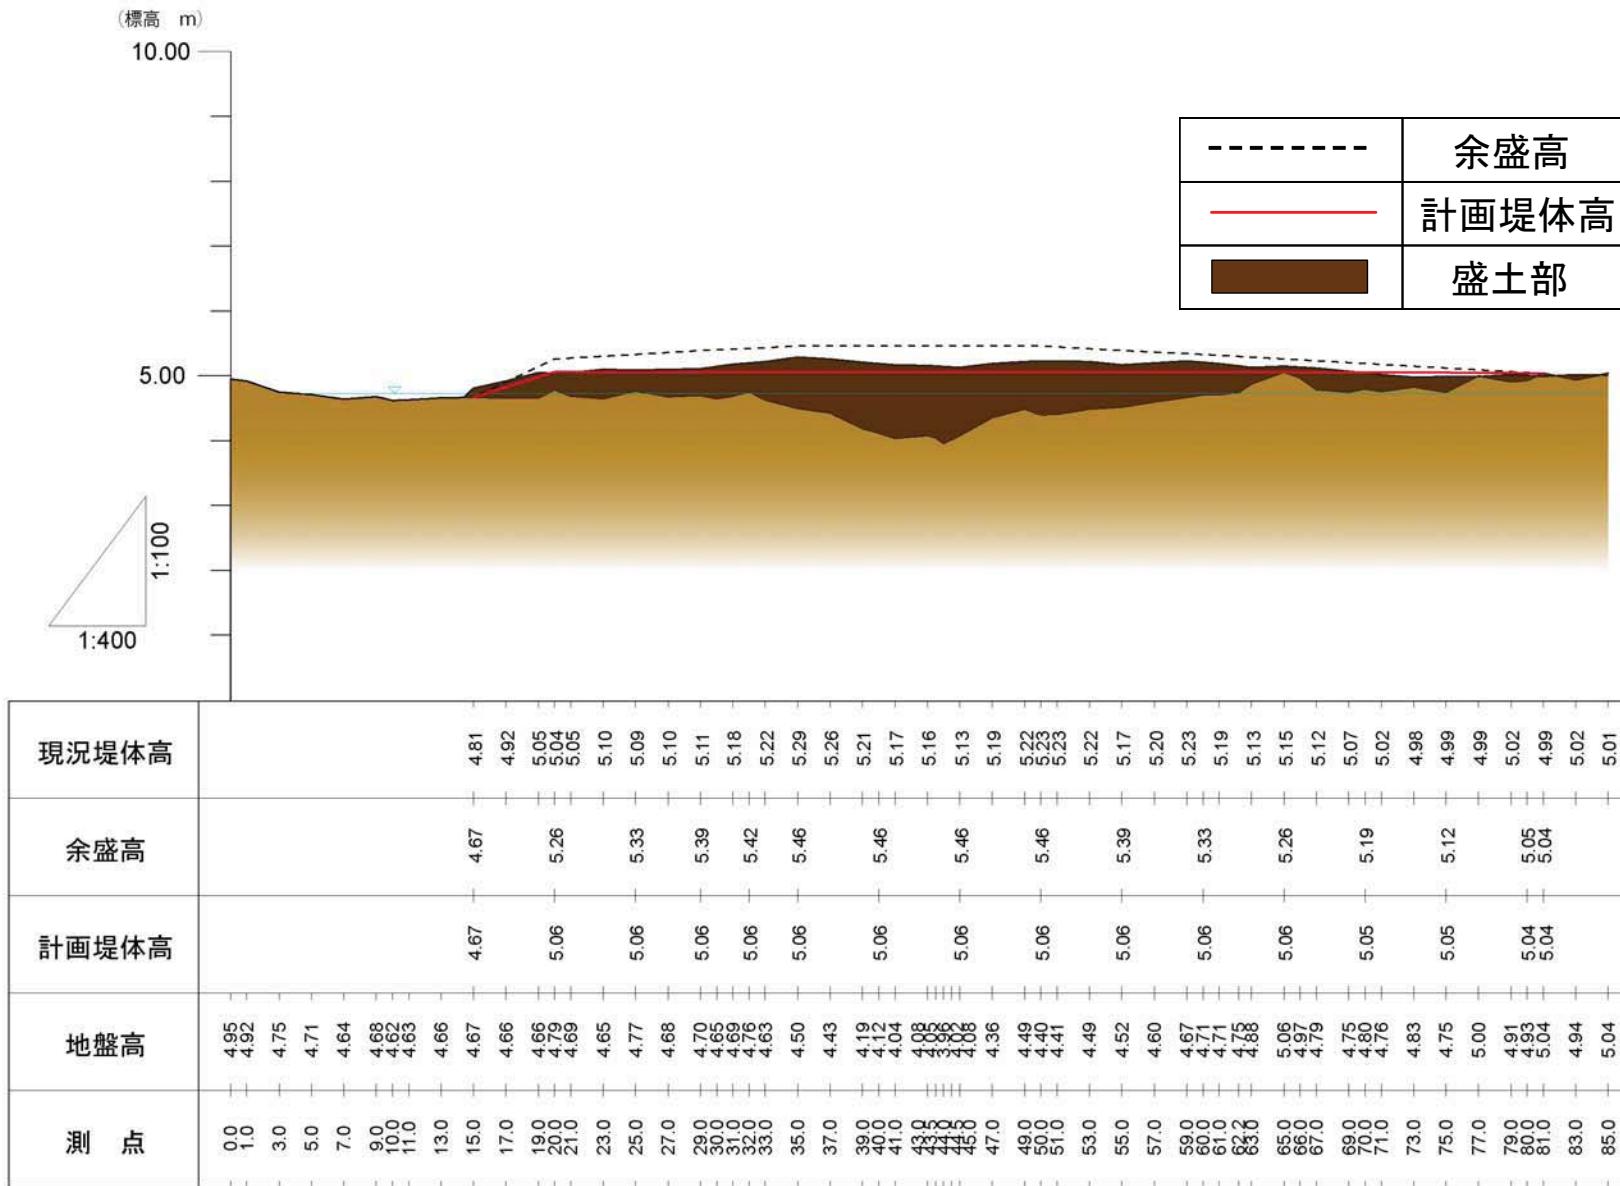
図 3.11 落合沼堰き止め工の沈下状況(縦断測量結果)

落合沼堰き止め工の沈下状況を確認するため、2010年10月に堰き止め工の縦断測量を行った。5月末に工事が竣工しているため、竣工後約4ヶ月が経過した段階の測量となる。

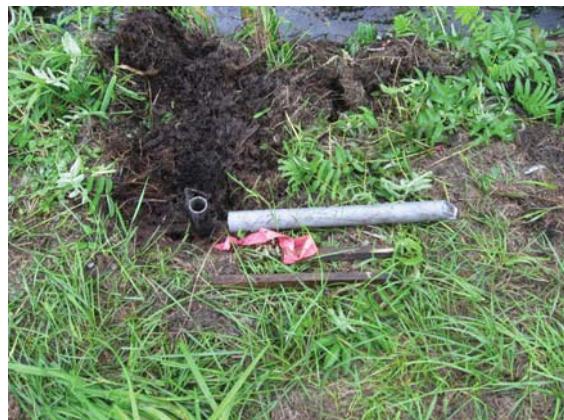
図 4.8 A-2-E267 地点の観測孔の破碎状況(地下水位計は見つからなかった)

なお、A-2 測線では緩衝帯の施工および農地改良工事が行われたため、A-2 水路 1、A-2-E0、A-2-E135、A-2 水路 2 地点で 2010 年 8 月 18 日～10 月 29 日の間、地下水位計を引き上げた。また、A-2-E267 地点の水位計は農地改良工事に伴う水路掘削工事で観測孔ごと破碎されて紛失した（これにより、2009 年 10 月末からのデータが欠測となっている。図 4.8 参照）。
