## 大株歩道における登山道荒廃に関する現地調査結果

### 1. 平成20年度における調査結果（大王杉下の水場から高塚小屋まで）

## 2. 平成24年度における調査結果（大株歩道入口から高塚小屋まで）

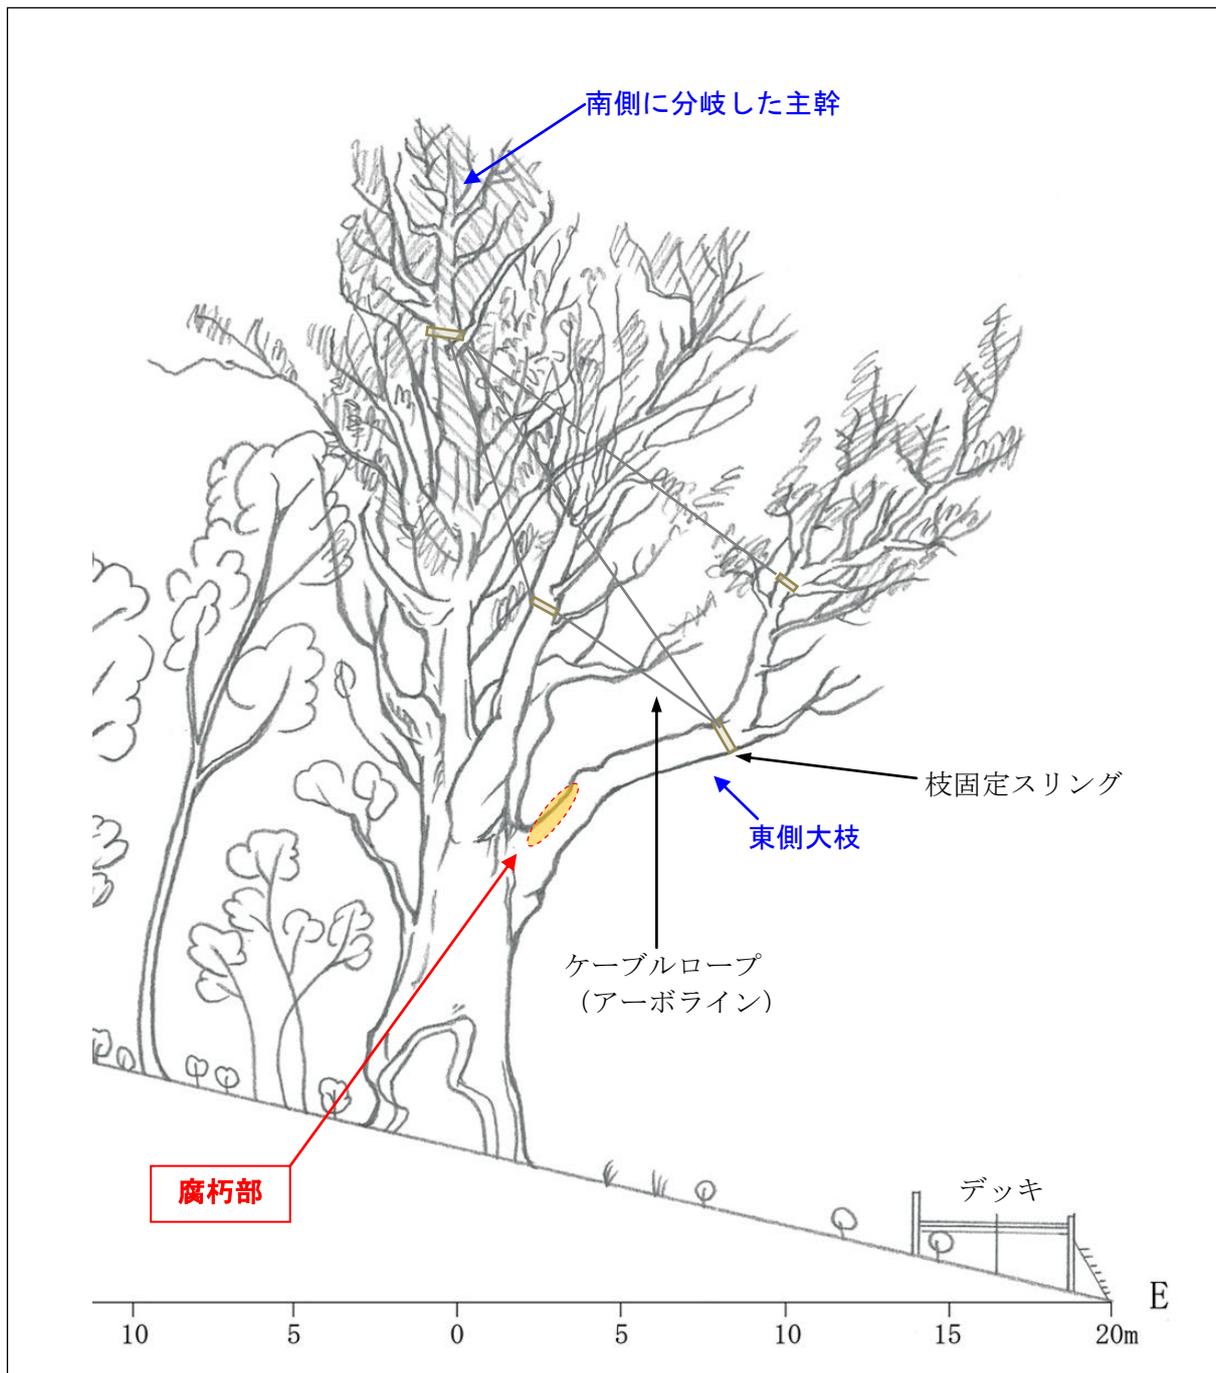
図-5 縄文杉東側大枝に対する応急処置（ケーブリング）のイメージ

その結果、東側に張り出した大枝の基部に腐朽が見つかった。そこで、検討委員会における学識経験者の意見を踏まえ、東側大枝が枯損しても見学デッキ上に落下しないよう応急的なケーブリング（図-5 参照）を実施し、また、今後の対応について検討を行った。

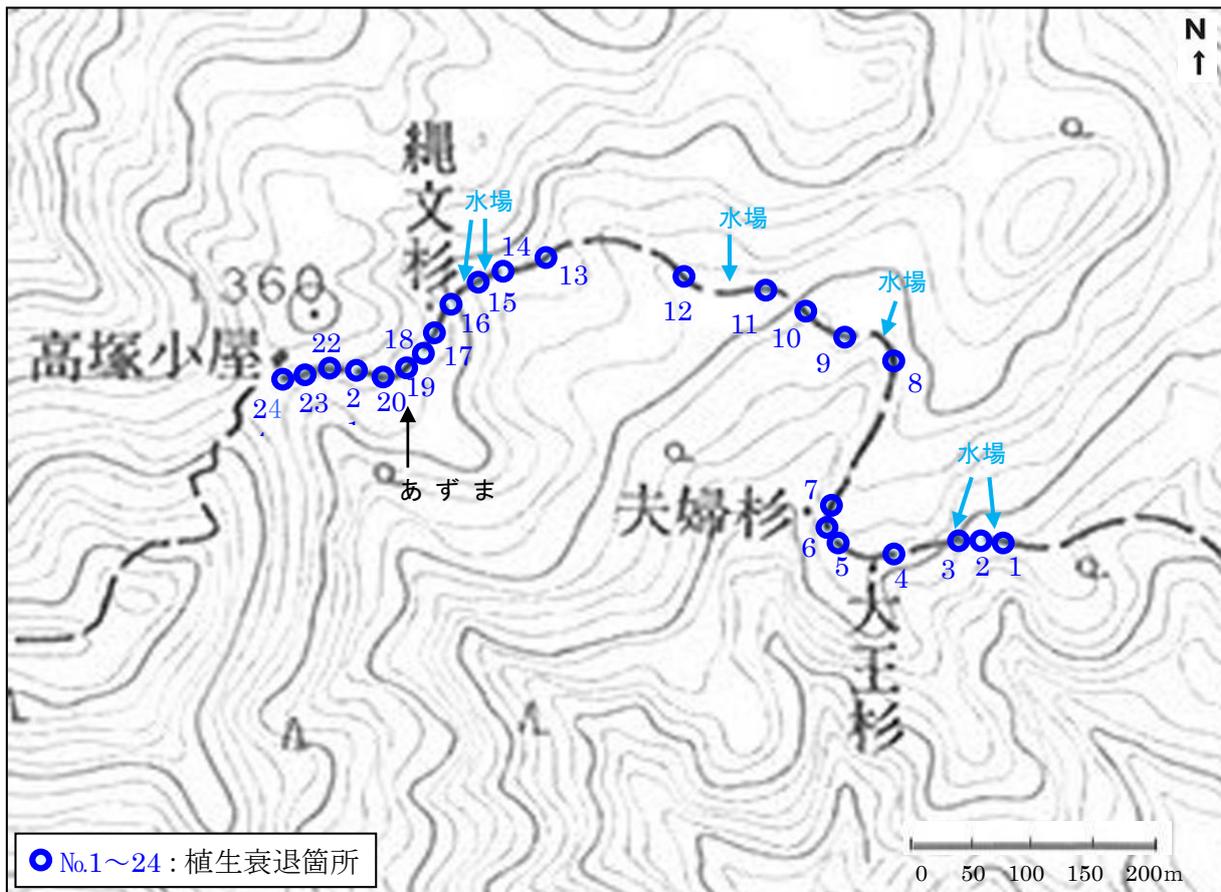
図-1 平成20年度における大株歩道の荒廃箇所（大王杉下の水場から高塚小屋）

- お昼前後の3時間に縄文杉入山者の9割近くが集中する、大王杉下の水場から、高塚小屋の970m間を対象に、荒廃状況調査を実施し、必要性の高い箇所の対策を検討した。
- その結果、著しい荒廃箇所が24箇所見られた。

縄文杉周辺の登山道の荒廃量は、24箇所総計で荒廃面積が1,020㎡、土砂流出量が48m³であった。

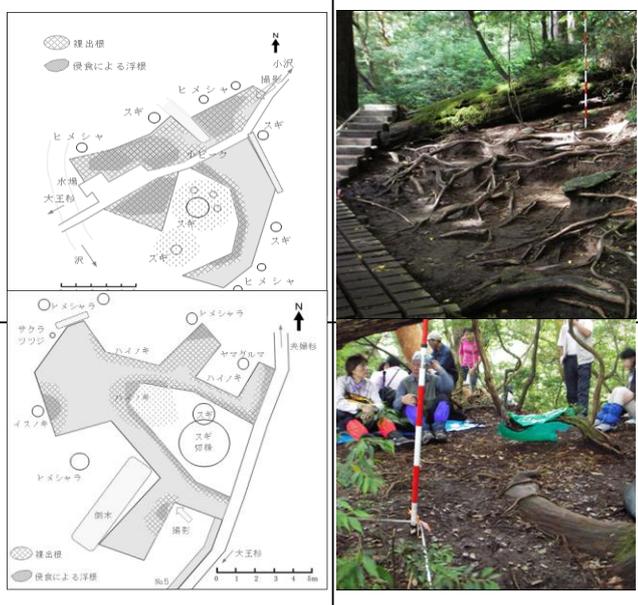
大王杉周辺の比較的傾斜の緩い林内は、格好の昼食箇所となっていて、林内に入り込んでブルーシートを敷きつめ、座り込んで利用している人々が多く見られた。
