令和7年度に実施した湿原保全対策について

林野庁九州森林管理局

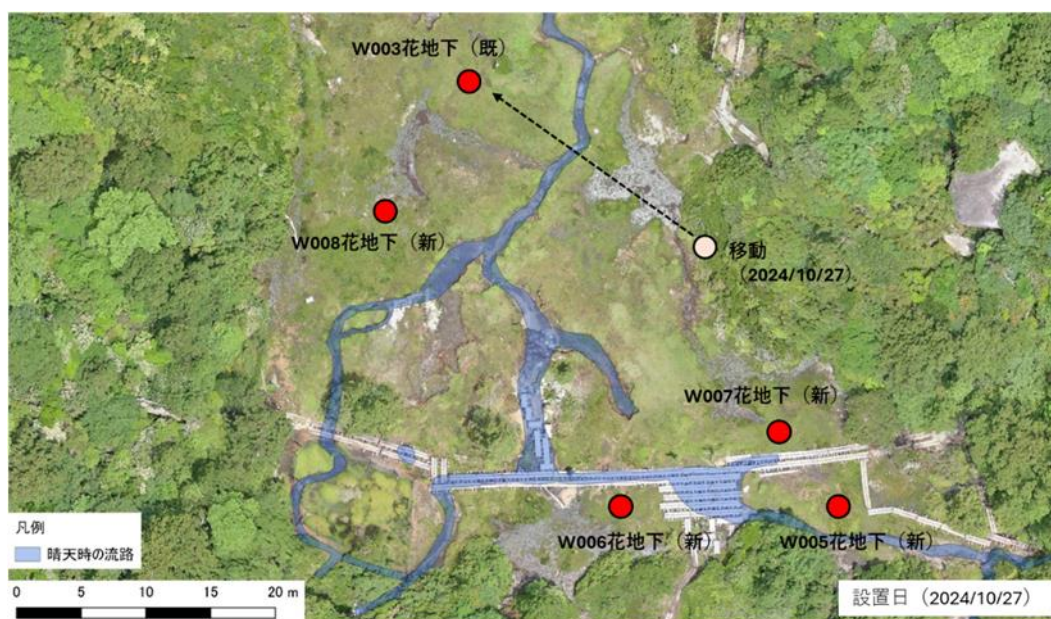
図1 地下水位計の設置位置(2024/10/27、5箇所設置)

毎年実施している調査項目となり、それぞれの調査結果は前年度から大きな変化は無かった。地下水位については、地下水位の変動から湿原の状態を確認することを目的として花之江河において令和6年度に5箇所地下水位計を設置し、モニタリングを開始したものである。設置後約1年間の観測結果からは、湿原中央部(W003)では降雨がない期間に水位が大きく低下する一方、複数方向からの流水の影響を受ける休憩デッキ付近(W006)では、降雨がない場合でも水位が比較的安定しているなどの傾向が確認された。花之江河は約0.4haと小規模な湿原ではあるが、地下水位の特性は地点ごとに異なることが確認されており、今後の検討に資する基礎的知見が得られつつある。

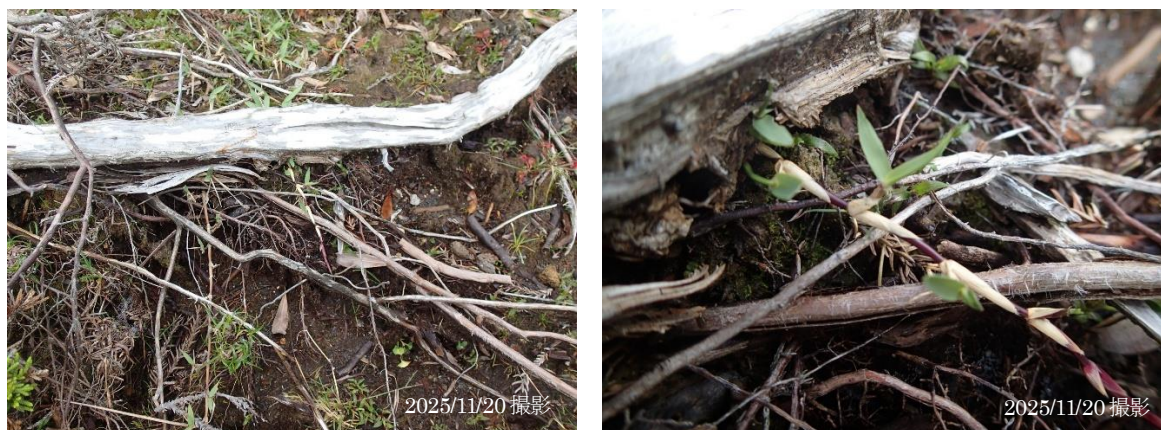
写真1 ヤクシマダケ

特徴的な変化としては5年前に花之江河に侵入していたヤクシマダケ（写真1）が4箇所から1箇所に減少しており、周辺のササ帯から一時的に侵入・定着したものと考えられた。ササの侵入の状態は乾燥化を示す指標となりうることから、引き続きモニタリングを継続していく。

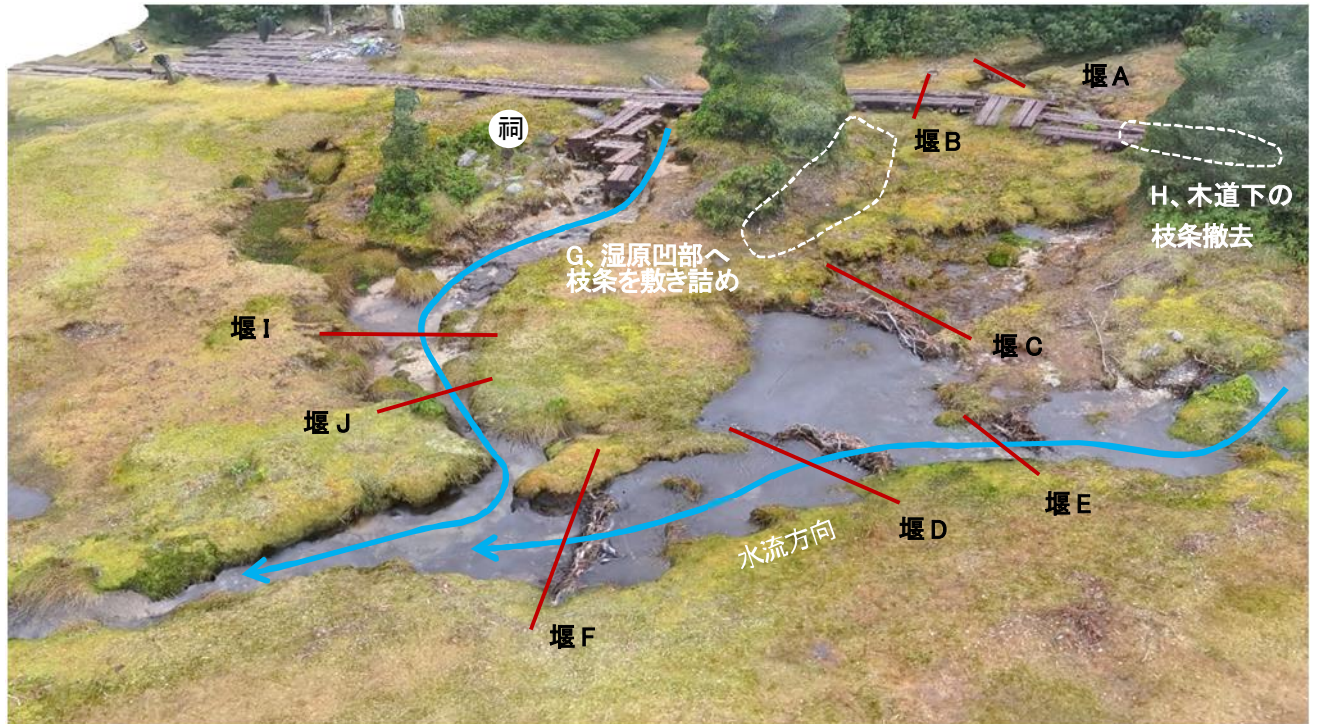
図2 対策箇所

- ・令和5年度対策から2年経過した時点で、堰A・Bおよび木道下の土砂撤去Hにより、無降雨時や雨が少ない時期でも流水の分散が維持されていた。
- ・定点撮影および目視では、堰設置後もそれぞれの堰が安定して機能しており、流水の分散や流れの勢いの低減が維持されている様子が確認された。また、見た目としては大きな地形変化は認められなかった。
- ・これに対し、標高データからは、堰の上流側では数 cm 程度の路床の上昇が確認されている。目視でははっきりとは分かりにくいものの、土砂や枝条の堆積が少しずつ進んでいることが示された。
- ・現地の印象としては「大きく変わっていない」ように見えるものの、対策の効果は徐々に現れていると考えられる。
- ・設置後1年程度の堰でも堆積が見られており、比較的早い段階で効果が出ていると考えられる。一方で、この状態がどの程度維持されるかや、堆積が過剰にならないかについては、今後も様子を見ていく必要がある。

対策箇所	対策内容	対策年度
堰 A, B	木道下に堰（透過性）を入れて、祠方向への流れを分散させる	R5
堰 C, D, E, F	堰（透過性）を入れることで水勢を緩和する。また、土砂や枝条の集積を促して側壁や路床の侵食を緩和する	R5
G	湿原表面の凹部を枝条で覆い、流水による侵食を緩和する ※対策から6か月後には流出しており、モニタリングはしていない	R5
H	木道下の土砂や枝条を撤去し、流水の疎通能力の回復をはかる	R5
堰 I, J	堰（透過性）を入れることで水勢を緩和する。また、土砂や枝条の集積を促して側壁や路床の侵食を緩和する	R6
