### 第3章 金属スクラップの火災

#### 3.1 火災発生状況

### 3.1.3 火災原因の事例解析

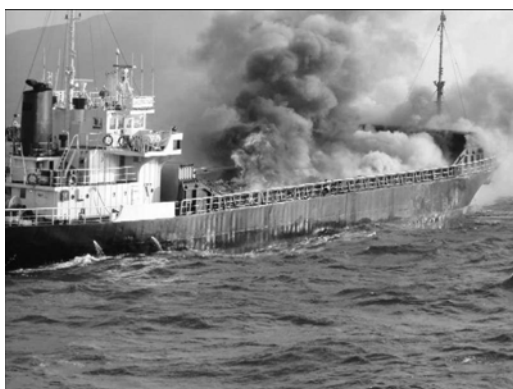
| | 2006.12 | 伊豆大島沖 | 海門（中国） | 曇 | 航行中 | (図 3.1.1) <sup>3</sup> |

図 3.1.1 伊豆大島沖火災（2006.12）

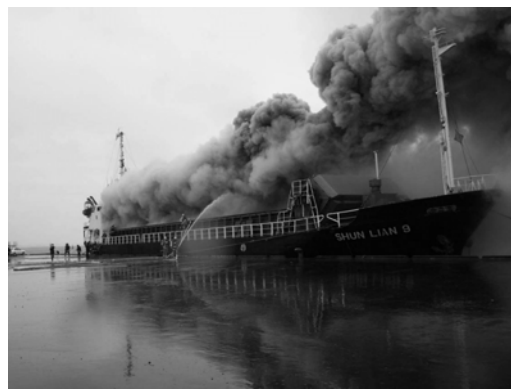
| | 2007.4 | 塩釜港内 | 海門（中国） | 雨 | 荷役中 | 家電、モーター、電線、バッテリー（図 3.1.2） <sup>2</sup> |

図 3.1.2 塩釜港内火災（2007.4）

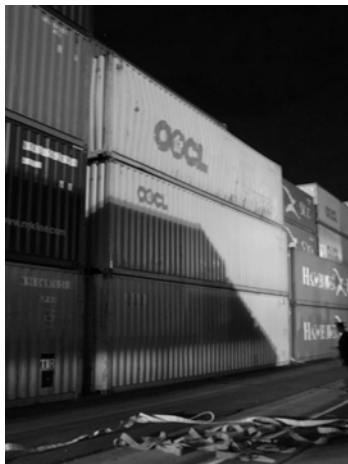
| | 2006.5* | 横浜市 | 中国 | 曇 | 保管中<br>(コンテナ) | 高濃度の亜鉛が存在（図 3.1.3～3.1.6） <sup>4</sup> |

図 3.1.3 爆発を起こしたコンテナ  
(横浜市 2006.5)

Super CRC（高感度熱量計、混合試験用）を使って、横浜市から提供された試料を実験したところ、高い発熱特性を確認した（図 3.2.5）。同試料中には高濃度の亜鉛の存在が確認されている。従って、コンテナ内の金属スクラップ中の亜鉛が水と反応して発熱、また、実験的にも水素を発生することを確認した。したがって、横浜市での爆発事故は、発生した水素の爆発によって起こった可能性が高いことを確認した（消防研究所回答, 2006）。

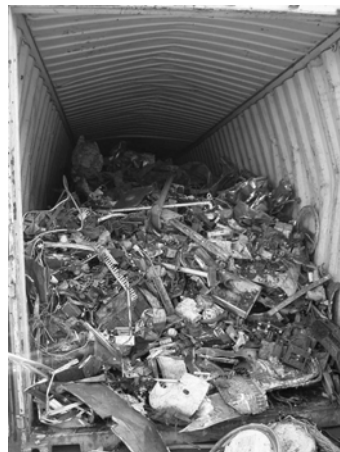
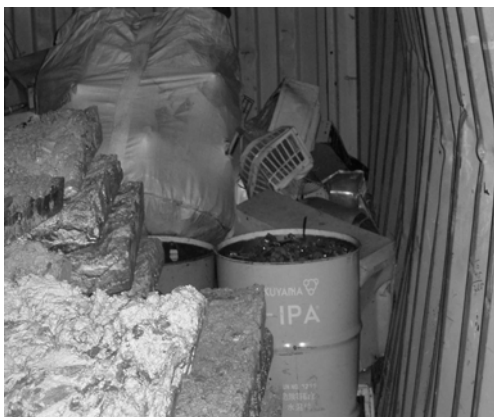
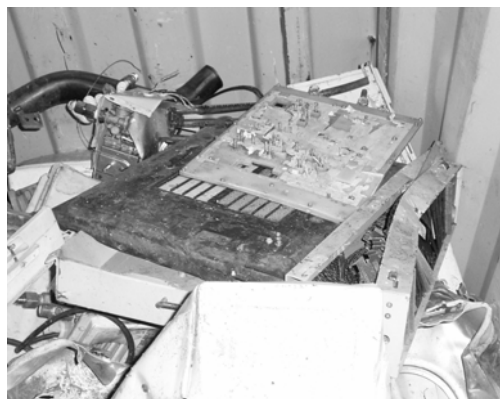
図 3.1.4 コンテナ内部

図 3.1.5 コンテナ内部

図 3.1.6 コンテナ内部

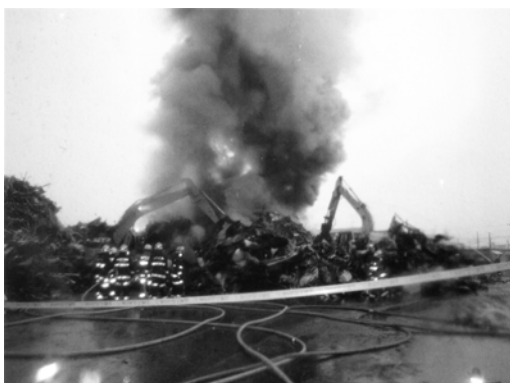
| | 2006.6 | 松山市 | | 雨 | 保管中 | バッテリー<br>(図 3.1.7、3.1.8) <sup>5</sup> |

図 3.1.7 松山市での火災 (2006.6)

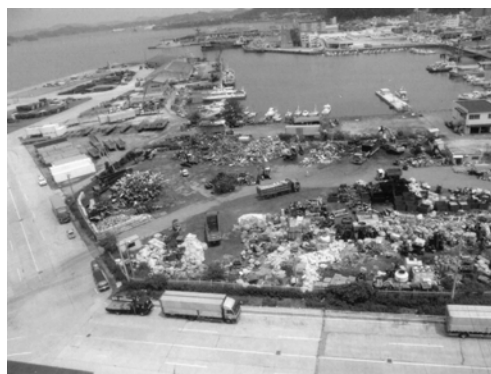
図 3.1.8 火災が発生した集積場

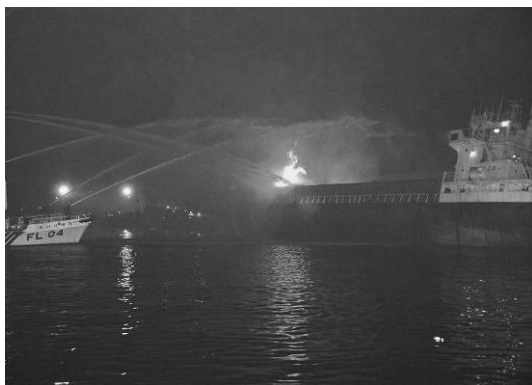
| | 年月 | 場所 | 仕向地 | 天候 | 状態 | 確認された主な混在物 <sup>6</sup> |
|---|---|---|---|---|---|---|
| | 2009.6 | 阪南港内<br>(図 3.1.9) <sup>3</sup> | 中国(寧波) | 曇 | 保管中 | 灯油タンク、プラスチック類、電線、電池類 |

図 3.1.9 阪南港内火災（2009.6）

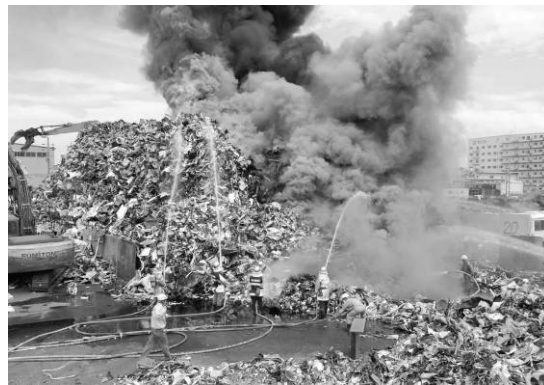
| | 2009.9 | 泉大津市<br>(図 3.1.10) <sup>7</sup> | | 晴 | 荷役中 | 家電製品、エアコン、パソコン、電線 |

図 3.1.10 泉大津市港湾施設火災（2009.9）

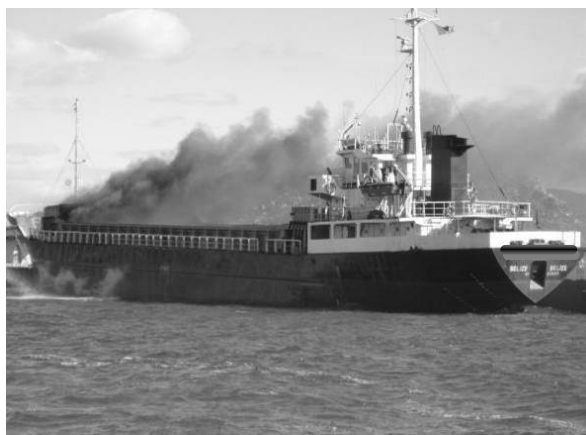
図 3.1.11 福岡港内船舶火災（2010.2）

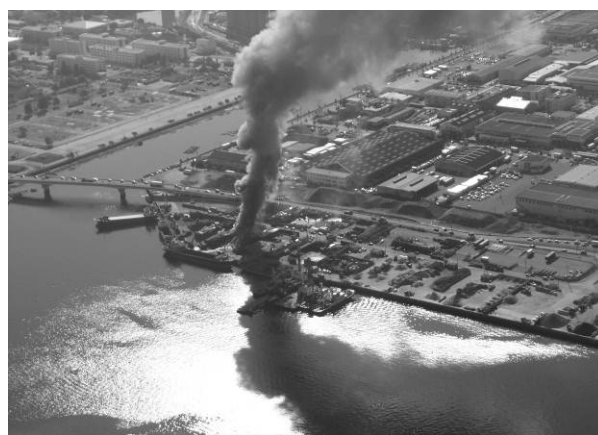
| | 2010.9 | 広島港内<br>(図 3.1.12) <sup>8</sup> | | 晴 | 荷役中 | 家電製品、合成樹脂、電線 |

図 3.1.12 広島港内陸上施設火災（2010.9）

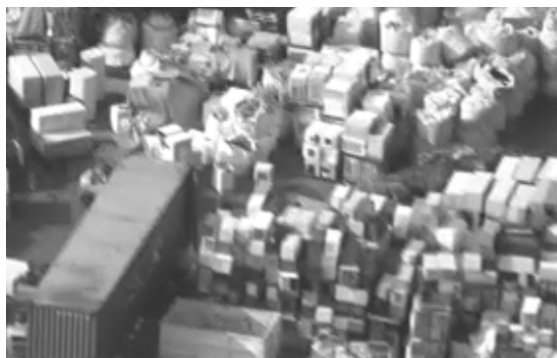
(1) 冷蔵庫

図 3.1.13 泉南地域の金属スクラップ保管場所の例

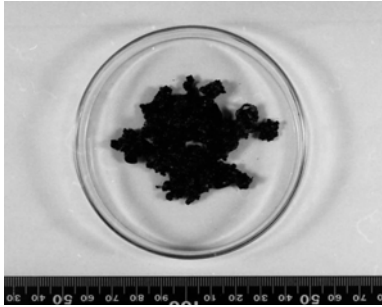
船倉前面変色部に付着した樹脂様のもの（試料1）、焼損の激しい物件（試料2）及び積荷に混在していた樹脂製ホース（試料3）を参考試料として採取した（図3.1.20～3.1.22）。

図 3.1.20 樹脂様のもの  
(試料 1)

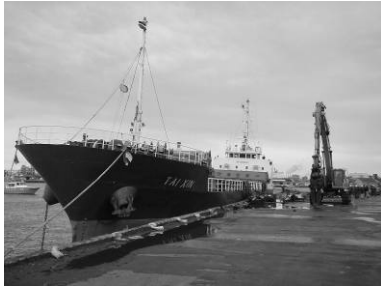
図 3.1.35 TX 号  
(鎮火直後)

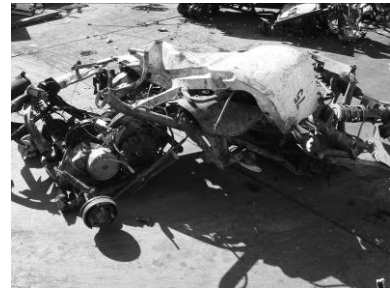
消火後、荷主のヤードに保管されていたゴルフカートを調査したところ、バッテリー架台付近のケーブル類の焼損が最も強く、それ以外の場所はほとんど燃えていなかった。このため、火災の原因はバッテリー架台付近のケーブルに何らかの要因で瞬間的に着火したことによると考えられる。また、バッテリー架台の近くにはオイルタンクがあり、蓋が開いて油が漏出していたこと

から、ケーブルには漏出した油が付着していた可能性もある（図 3.1.37～3.1.39）。なお、この油を採取して分析したところ潤滑油であった。

図 3.1.37 荷主保管の  
廃ゴルフカート

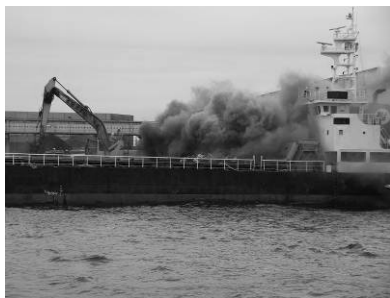
カンボジア船籍の貨物船（1,494 トン）が、港内の岸壁に着岸中に出火した事例である。トラックから重機で直接船倉に積み込む方法で金属スクラップ約 700 トンを積み込んだ時点で船倉内のスクラップから発煙を認めたものである。重機により一部スクラップを岸壁に陸揚げしながら消防、海保により消火した。この火災では、放水消火のほか、高発泡タイプの泡消火を行った（図 3.1.46、3.1.47）<sup>3</sup>。

図 3.1.46 火災の状況

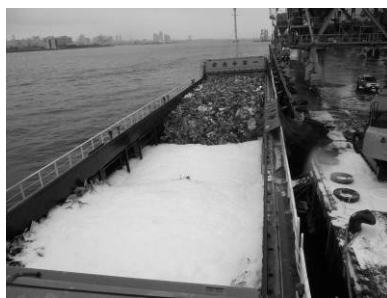
図 3.1.47 高発泡タイプ  
泡消火の状況

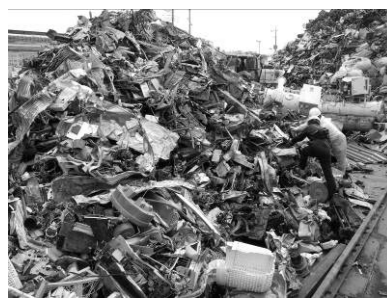
消火後に、陸揚げされた焼損の激しい部分を調査したところ、スクラップ中にはモータ、ラジエータなどが多く含まれ、トナーを含むプリンタや UPS と思われるもの（バッテリー付属）が混在していた（図 3.1.48～3.1.51）が、出火元は特定できなかった。

図 3.1.48 陸揚げされた  
スクラップ

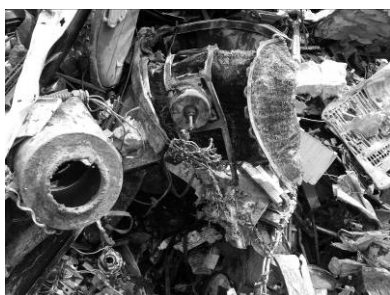
図 3.1.49 モーター、  
アルミ放熱板

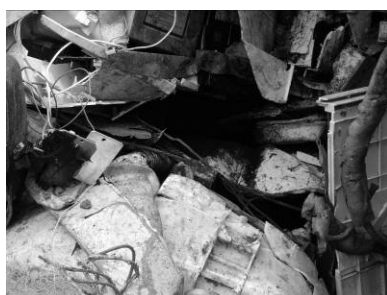
図 3.1.50 こぼれたトナー

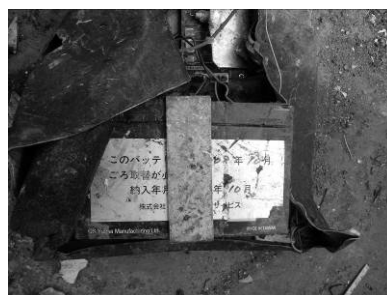
図 3.1.51 UPS(?)  
(バッテリー付属)

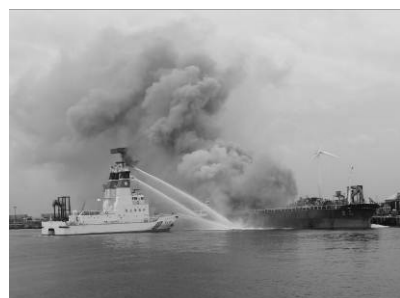
カンボジア船籍の貨物船（1,193 トン）が、港内の岸壁に着岸中に出火した事例である。船倉に金属スクラップ約 700 トンを積み込んだ時点で夕刻となり、明朝再開する予定で一旦作業を中断しハッチを開放したままにしていたところ、深夜になって異臭がし、スクラップからの発煙を認めたものである。重機により一部スクラップを陸揚げしながら消防、海保により消火した（図 3.1.52）<sup>3</sup>。

図 3.1.52 火災の状況

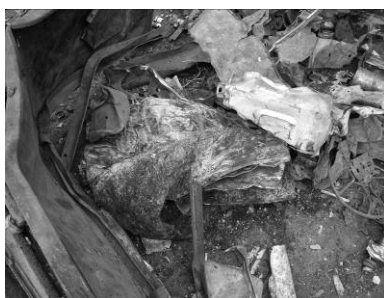
消火後に、陸揚げされた焼損の激しい部分を調査したところ、スクラップ中には、モーター、ラジエータなどが多く含まれ、焼け焦げた電池類が混在していた（図 3.1.53～3.1.55）が、出火元は特定できなかった。

図 3.1.53 アルミ放熱板

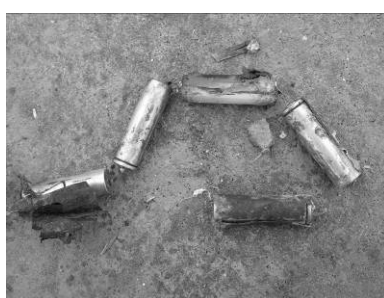
図 3.1.54 焼け焦げた電池

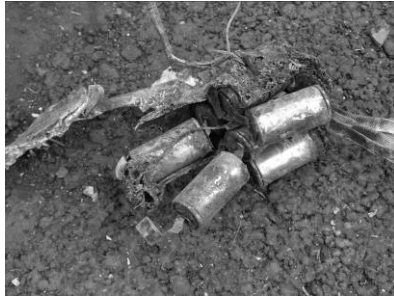
図 3.1.55 電池パック  
(電極に溶融アルミ付着)

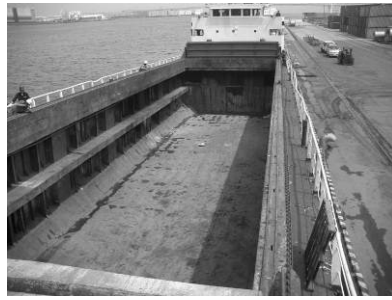
図 3.1.56 調査時の  
船倉の状況

この事例の調査時には、船倉の金属スクラップがすべて岸壁上に陸揚げされた状態であったことから（図 3.1.56）、船倉内を調査したところ、出火場所と推測される位置の船倉底部に小さな穴がいくつかあいていた（図 3.1.57）。関係者によると、これらの穴は出火前にはなかったもので、重機が傷つけたものでもないとのことであった。穴の辺縁は溶けてつららのように垂れ下がっており、また、周囲に溶けた金属片が落ちていたので、これらを参考試料として採取した。

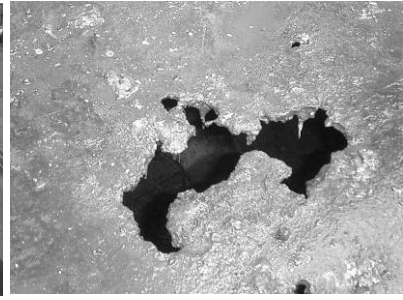
図 3.1.57 船倉の穴
