### 8-3. 東日本大震災における応急処置の事例

東日本大震災においては、損傷等を受けた浄化槽のなかには、保守点検業者あるいは工事業者により応急的に使用可能な状態となるよう修理あるいは工事が行われた事例があった。管渠、空気配管及び内部設備の軽微な破損等は、保守点検で用いられる用具あるいは備蓄されていた交換部品等を活用して補修されてる事例があった。また、槽本体が破損した場合においても工事用機材及び人材が手配可能な場合には、本体の修理・入れ替えが行われた事例もあった。今後、大規模災害の発生により生ずる浄化槽被害の応急対応に有効な手法もあると考えられる事例を以下に示す。

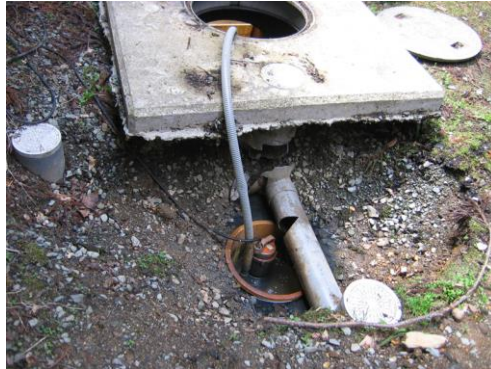
## 流入管渠の破損・漏水

応急措置として、仮設ポンプ及び仮設ポンプ升を設置した。

管渠の勾配不良 → 新しい管渠あるいは損傷しなかった管渠を埋設することにより復旧され、適切な勾配が確保されていた例もあった。

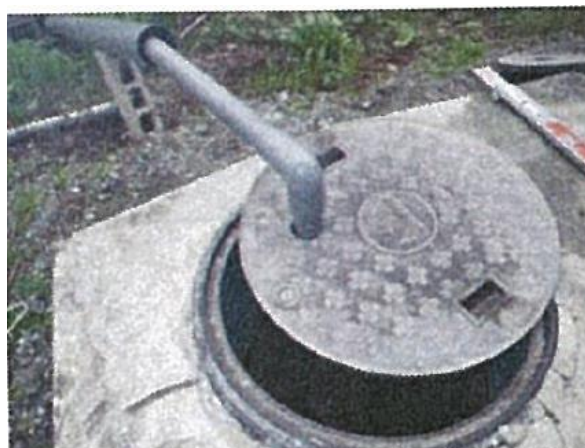
放流管の破損により、応急的に配管を設置した

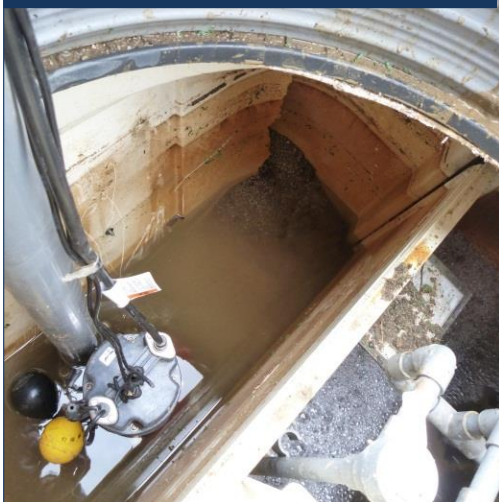
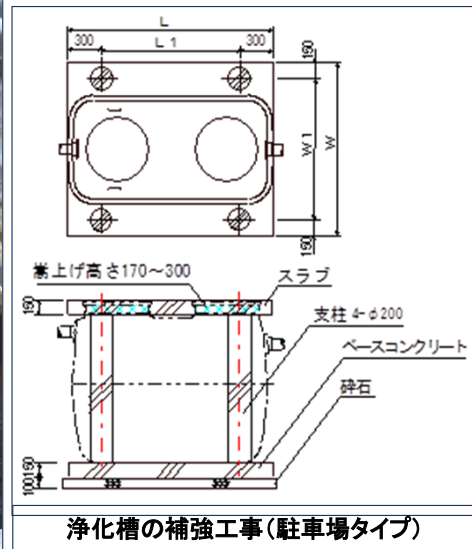
### 駐車上仕様の浄化槽における沈殿槽の破損

生物膜法の沈殿槽が破損したため、ここに放流ポンプを取り付け応急的に処理水を放流した(処理水が消毒されるように留意する)

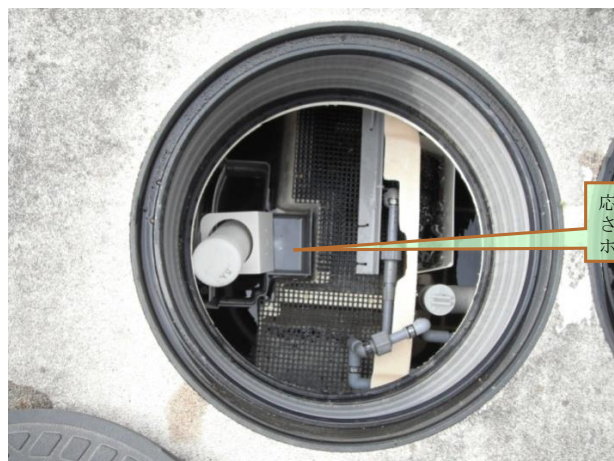
消毒機能不全 →薬剤筒を応急的に設置、固定し、消毒効果が認められた。

応急的に固定された薬剤筒ホルダー

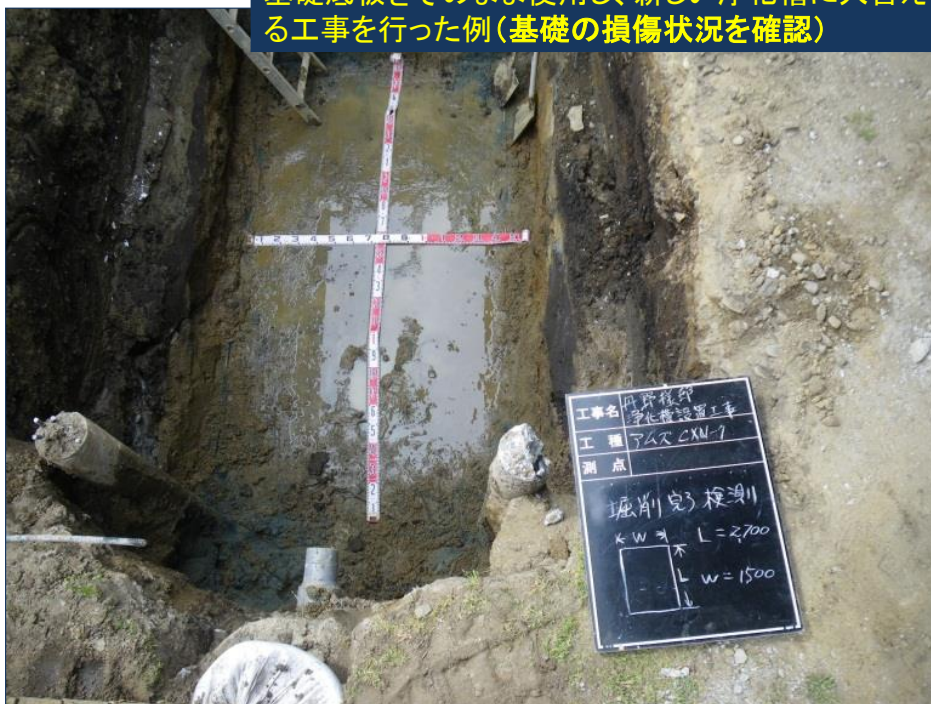
基礎底板をそのまま使用し、新しい浄化槽に入替える工事を行った例(基礎の損傷状況を確認)

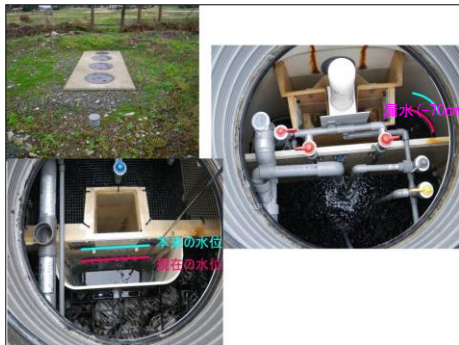
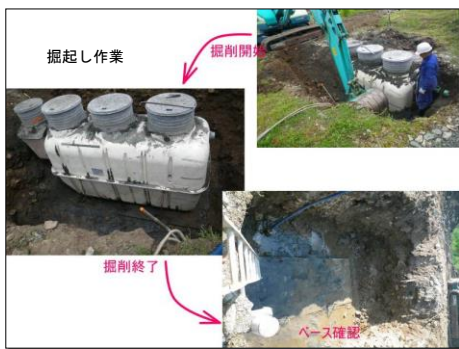
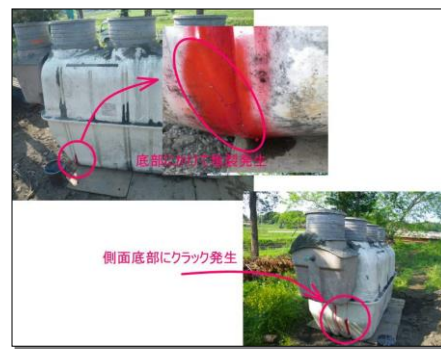
浄化槽本体底部に生じた亀裂による漏水のため掘起し修理・埋設を行なった例

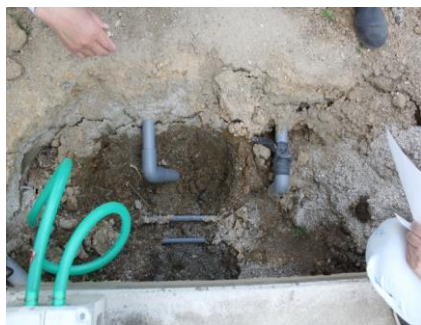
空気配管の破損による空気漏れ (槽外空気配管)  
→ホースで応急的に接続措置した例

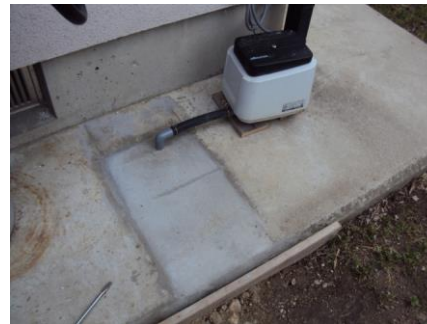
空気配管の破損(槽外空気配管)をホースで応急措置した例

槽外空気配管を修補  
(完全に修理されていた例: 簡便な工事は迅速に行われている事例があった)

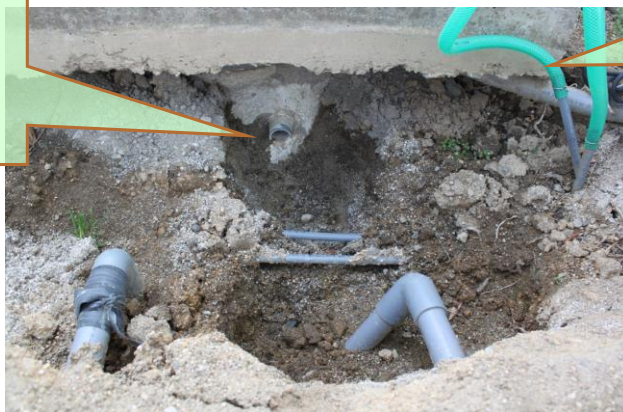
放流ポンプの送水管の破損ため、応急的な修補として別配管を取り付けた。

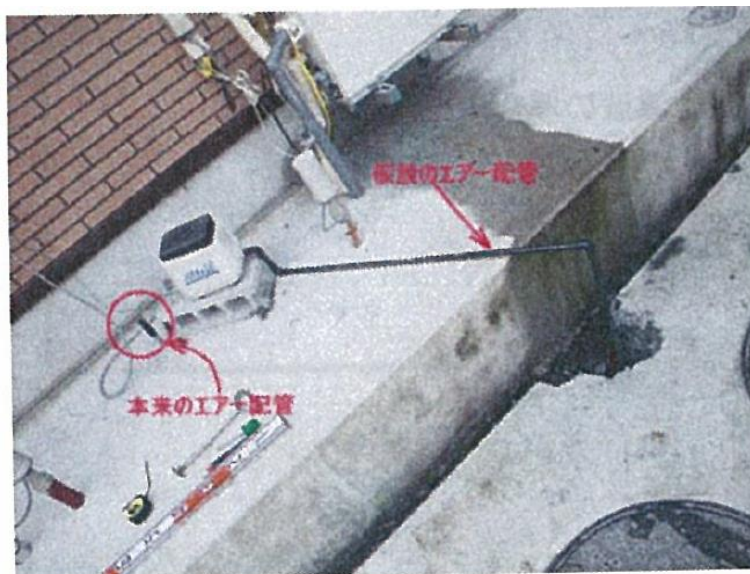
写真8 空気配管の応急修理

## 空気配管の破損

仮設の空気配管及び応急用送風機を設置した例

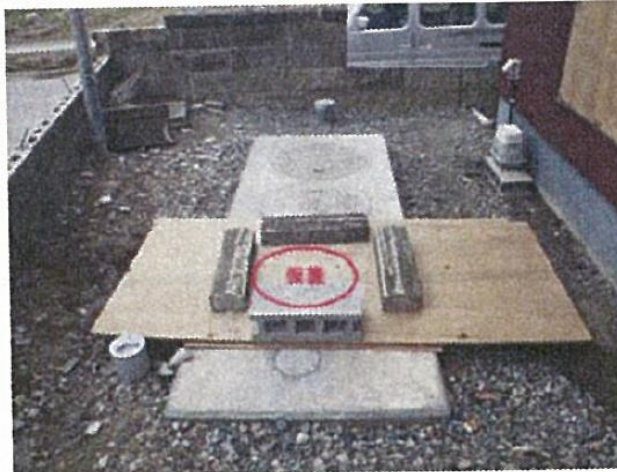
## マンホール・点検口の破損・流出

仮蓋を設置した例

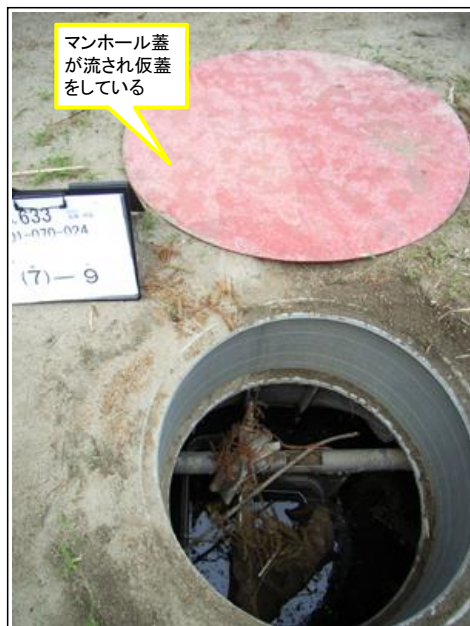
## マンホール・点検口の破損・流出

仮蓋を設置した例
