工場・事業場が汚染原因と推定される地下水汚染事例の  
汚染原因行為等の実態について

(中央環境審議会水環境部会、地下水汚染未然防止小委員会：地下水汚染の効果的な未然防止  
対策の在り方について(答申)参考資料1～2、14～35ページ、平成23年2月15日)

工場・事業場が汚染原因と推定される地下水汚染事例の汚染原因行為等の実態について

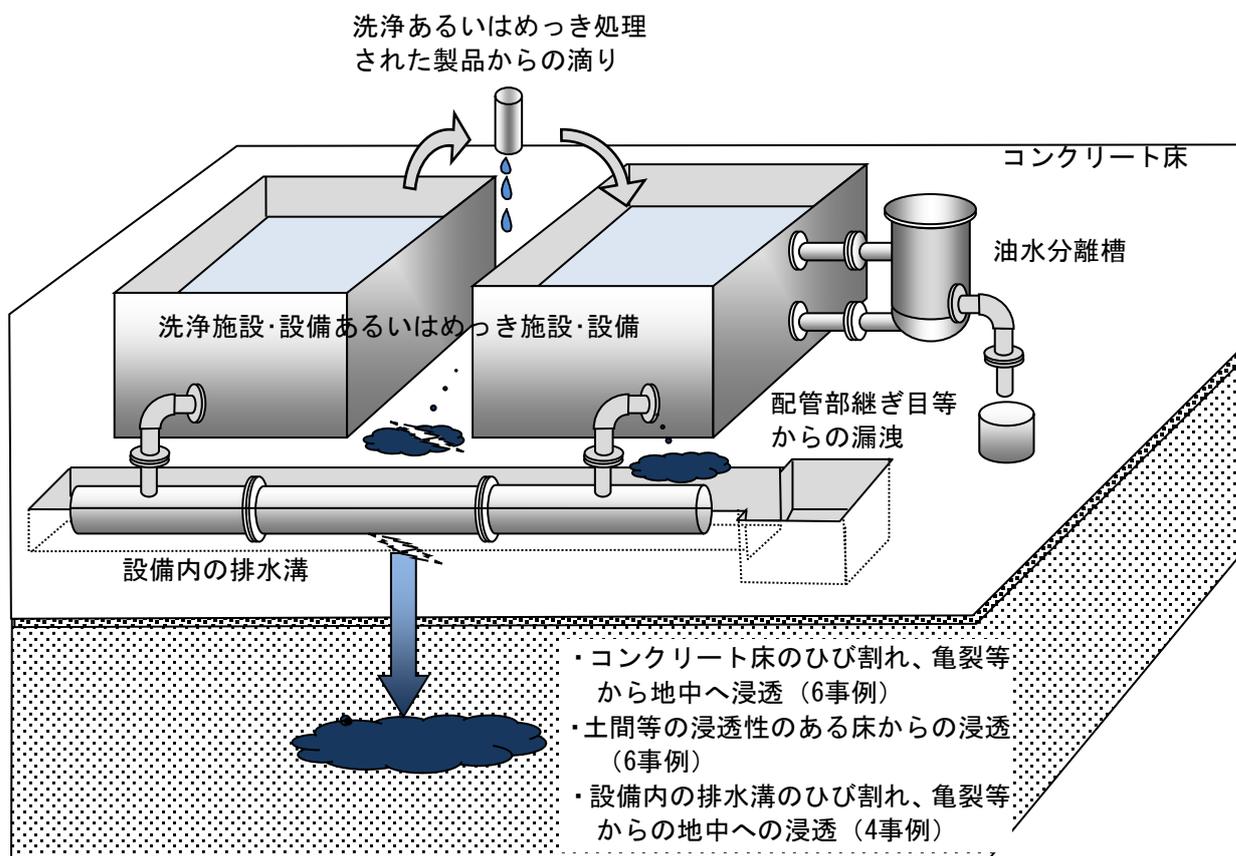
生産設備における浸透では、コンクリート床のひび割れ、亀裂等からの浸透が 6 箇所、

土間等の浸透性のある床からの浸透が6箇所、設備内の排水溝のひび割れ、亀裂等からの浸透が4箇所であった。

### 洗浄施設・設備あるいはめっき施設・設備から漏洩し、直下で浸透（①+② 27事例）

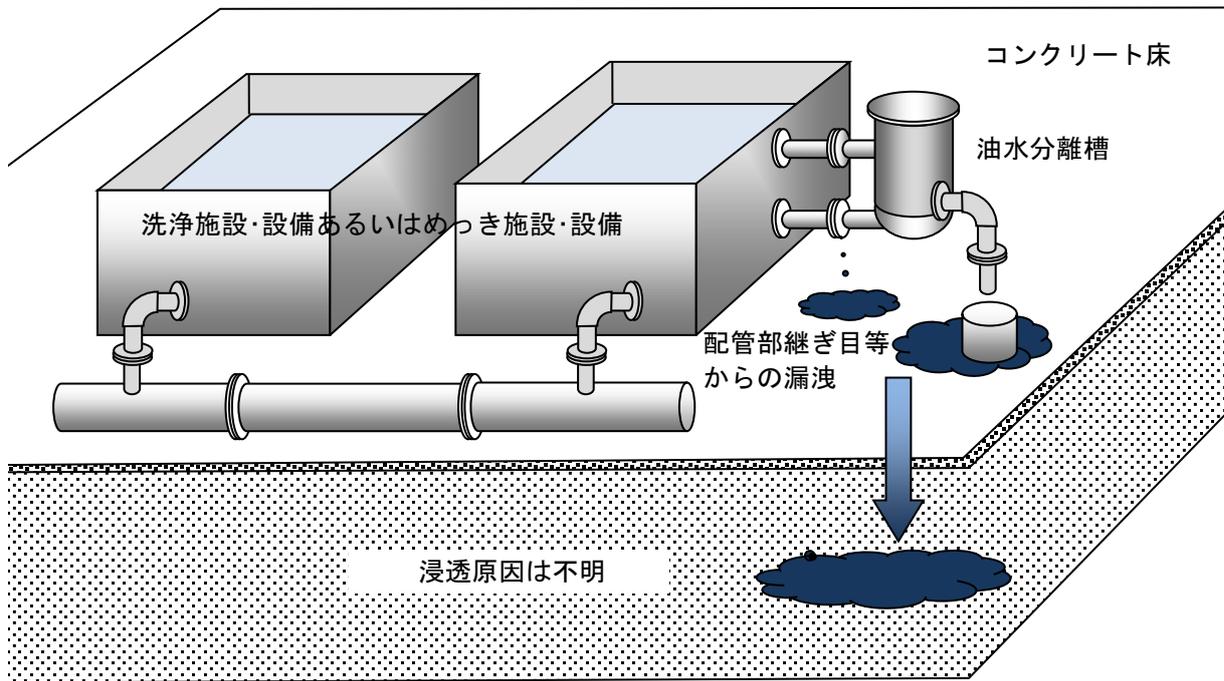
油水分離槽から漏洩し、直下で浸透 (③ 3事例)

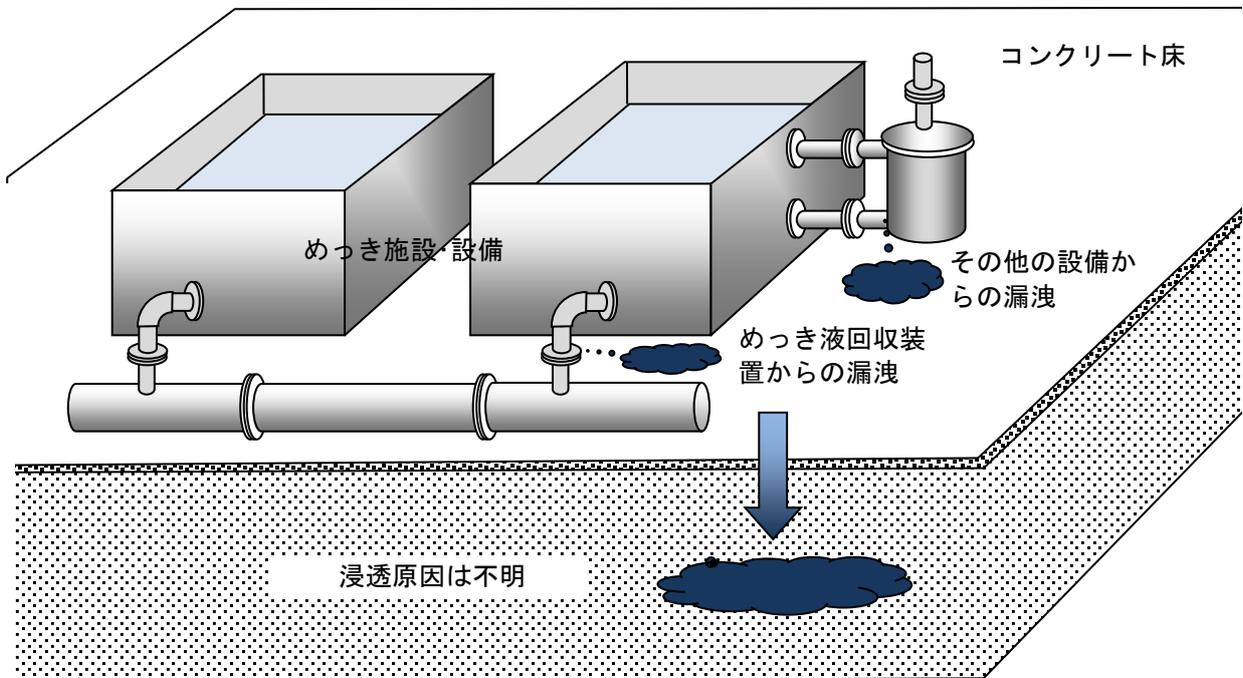
その他の設備、めっき液回収装置から漏洩し、直下で浸透 (④+⑤ 3事例)

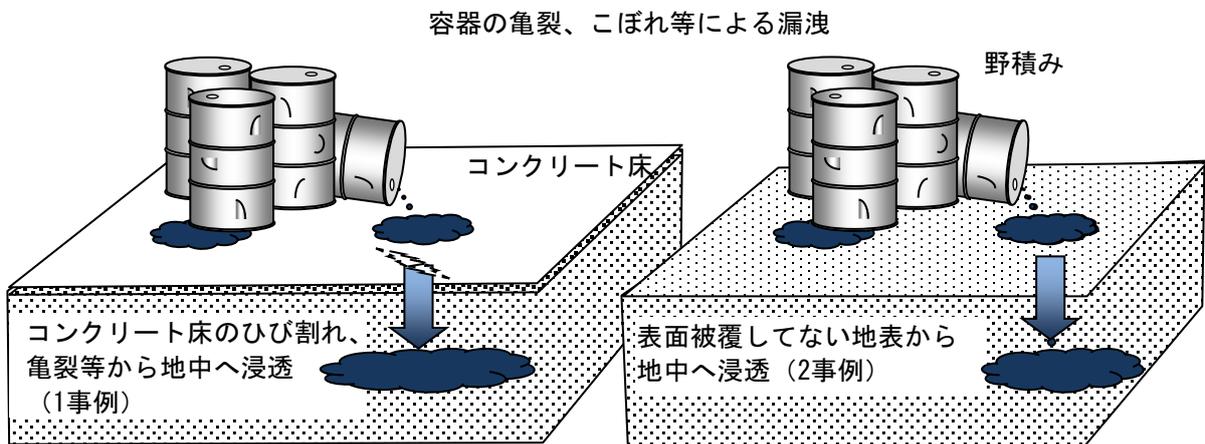
貯蔵設備・貯蔵場所での浸透では、当該場所で保管容器の腐食部等から漏洩し、そのまま浸透が4箇所であった。

貯蔵設備・貯蔵場所（廃棄物）で漏洩し、その場で浸透（① 7事例）

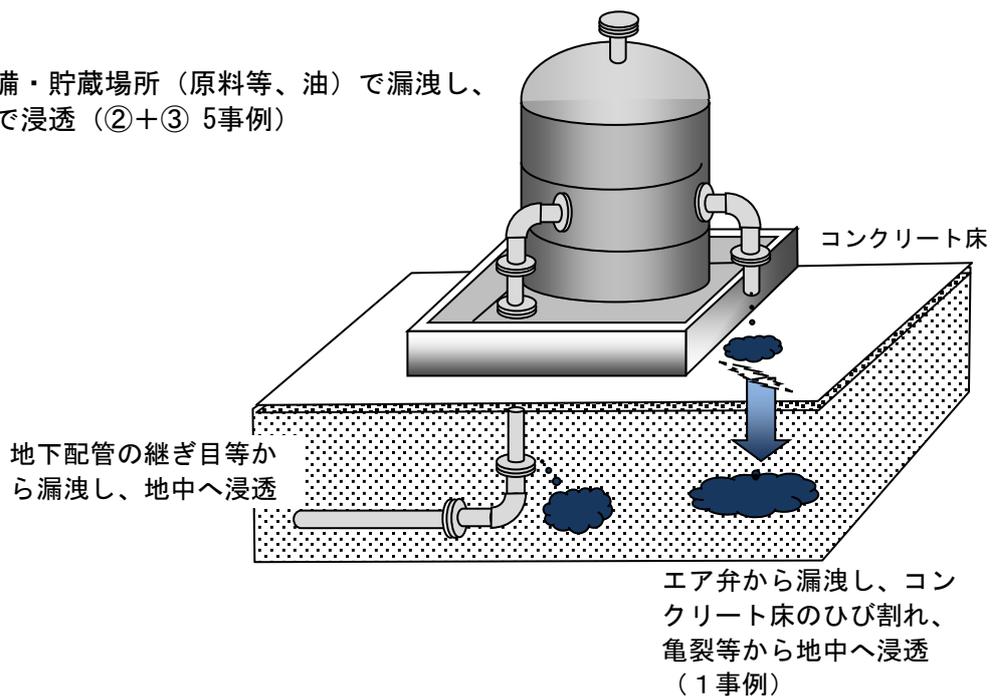
貯蔵設備・貯蔵場所（原料等、油）で漏洩し、その場で浸透（②+③ 5事例）

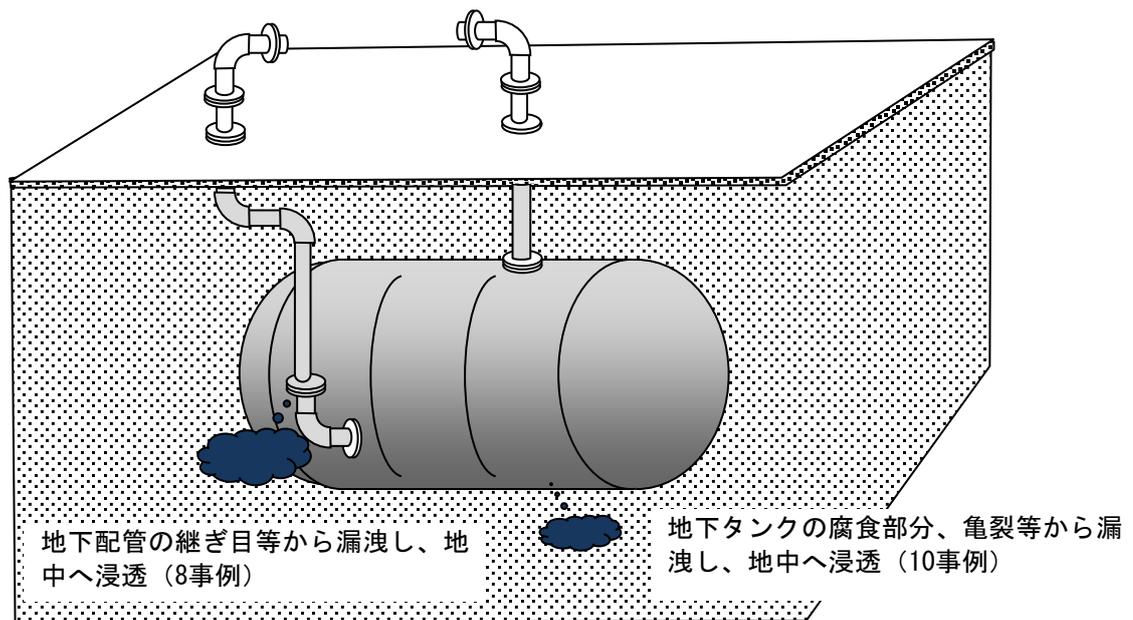
地下タンクからの浸透及び地下配管からの浸透では、亀裂等から地中で漏洩し、そのまま浸透がそれぞれ10箇所及び8箇所であった。

地下タンクから漏洩し、そのまま浸透（① 12事例）

地下配管（ガソリン、廃液、廃油）から漏洩し、そのまま浸透（②+③+④ 9事例）

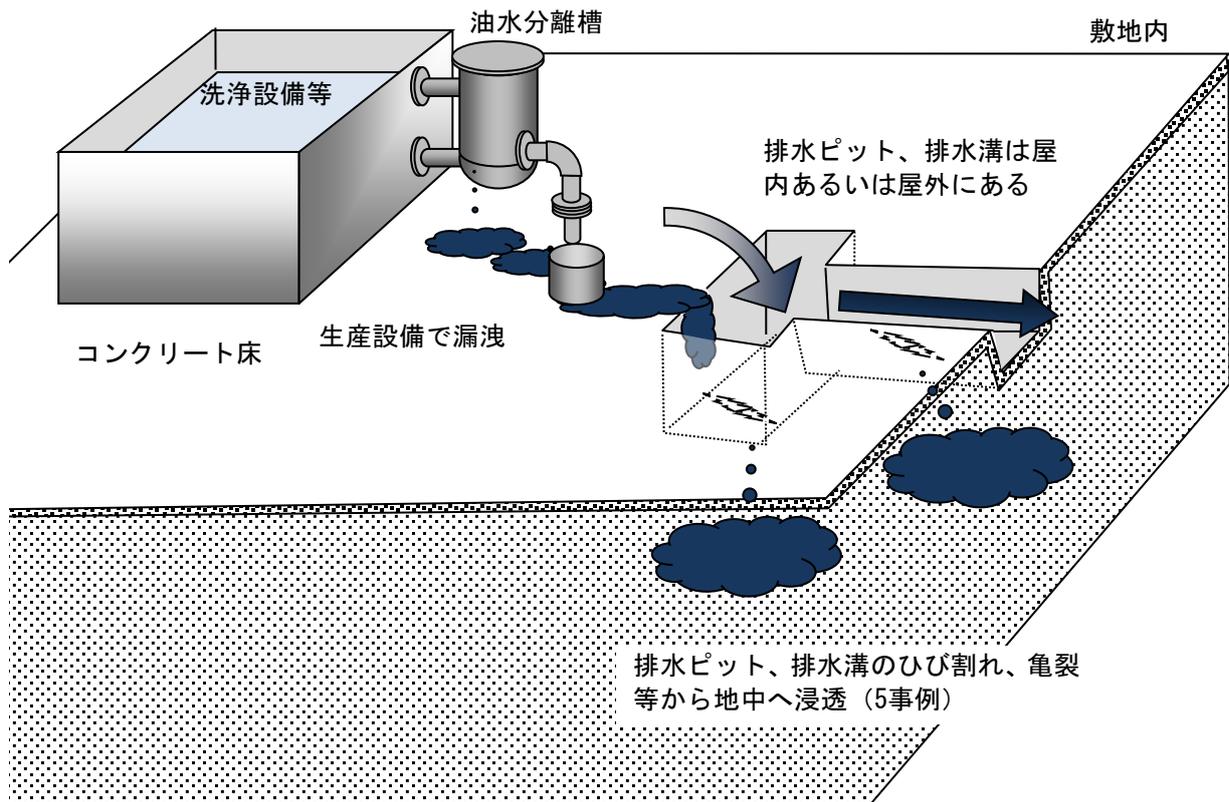
洗浄施設・設備、めっき施設・設備等の生産設備で漏洩し、直下で浸透せずに、排水ピット、排水溝のひび割れ、亀裂等から漏洩し、地中に浸透（① 10事例）

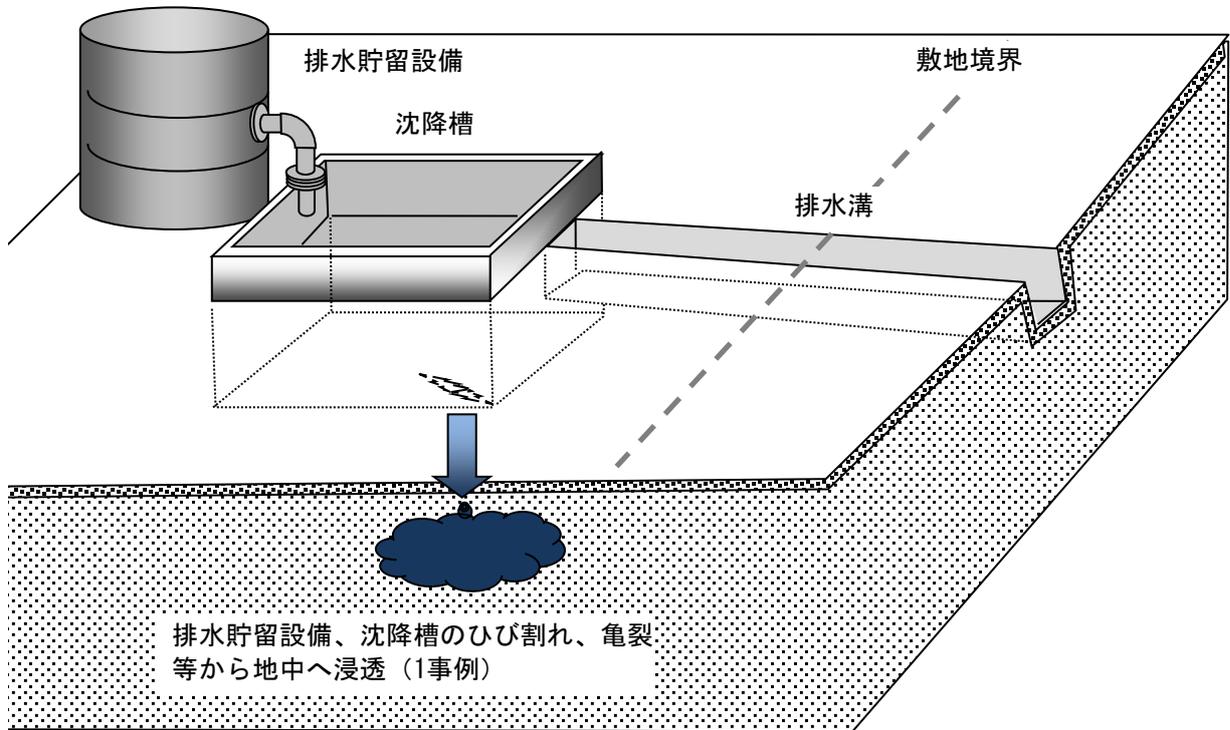
排水処理系統における浸透では、排水処理施設（排水貯留設備、沈降槽）のひび割れ、亀裂等からの浸透が5箇所、敷地内排水系統（排水溝）のひび割れからの浸透が1箇所であった。

排水処理施設（排水貯留設備、沈降槽）から浸透（② 2事例）

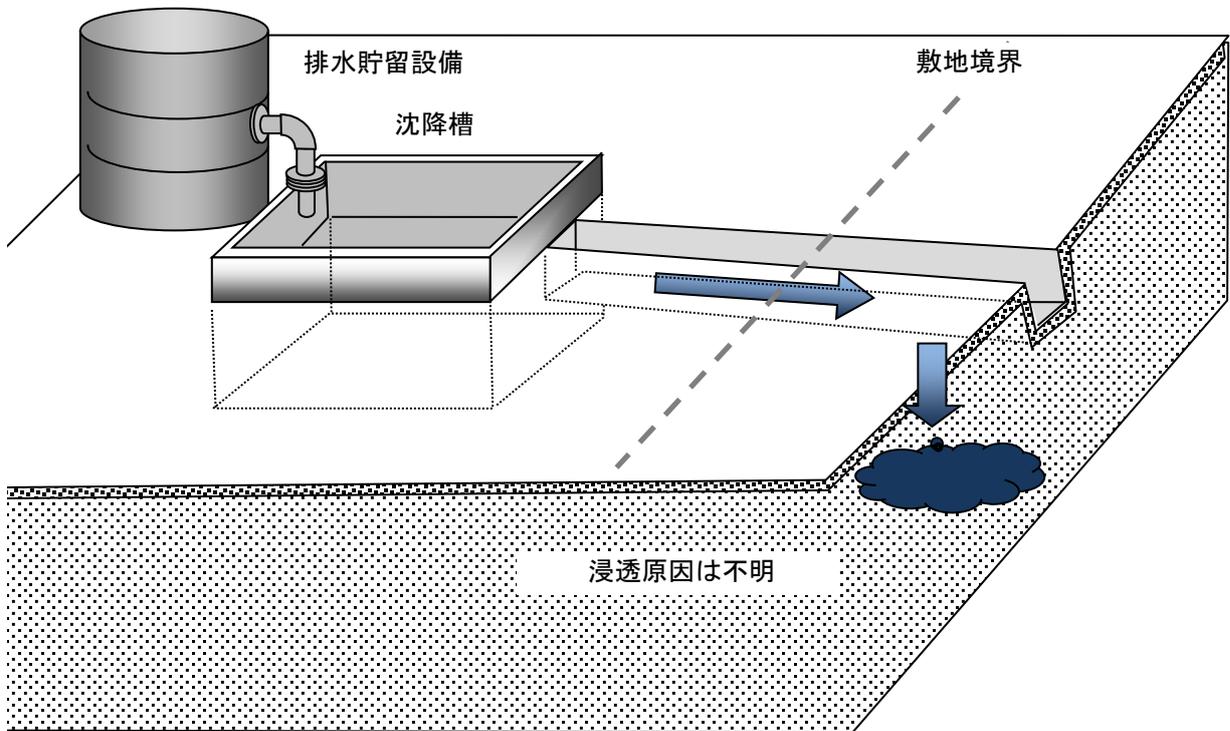
敷地外排水溝から浸透（③ 1事例）

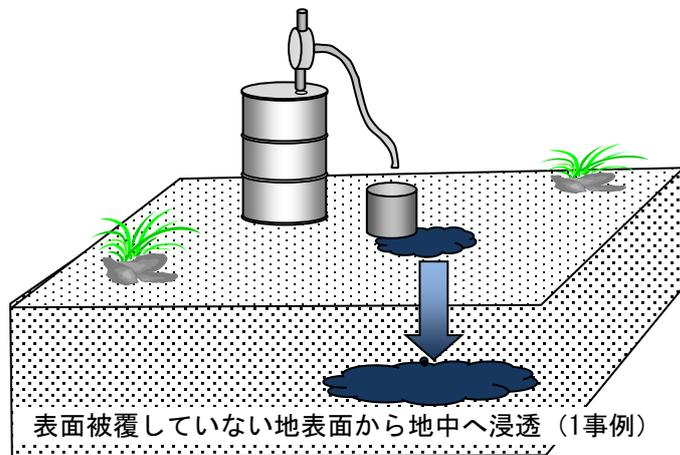
屋外作業場での浸透では、表面被覆されていない場所での作業中に漏洩したものがそのまま浸透が1箇所であった。

移し替え時のこぼれ等による漏洩（① 1事例）
