## 1 - 5 広島県大久野島の海岸で発見されたあか筒と推定される金属塊

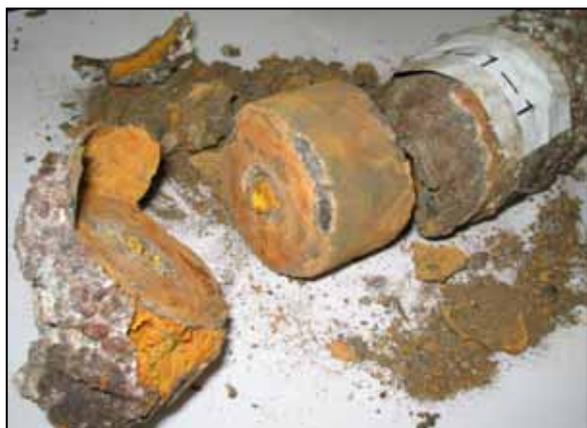
写真1 小あか筒と推定される金属塊

写真1 長さ約200mm、直径約47～59mm(小あか筒と推定される金属塊)

これらは平成9年から平成12年にかけて広島県大久野島の海岸で発見されたあか筒と推定された金属塊です。分析の結果、毒ガス成分とそれが変化したと見られる有機ヒ素化合物が検出されましたが、毒ガス成分の濃度は低く、すでに活性は失われていると判断されました。

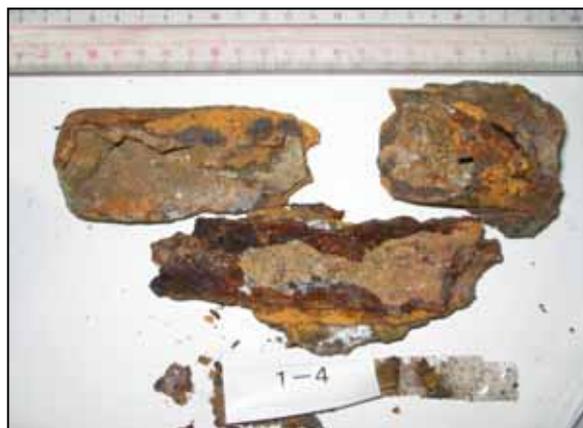
写真2 発射あか筒もしくは発射発煙筒の内側と推定される金属塊

写真2 長さ約200～240mm、直径約50～60mm(発射あか筒もしくは発射発煙筒の内側と推定される金属塊)

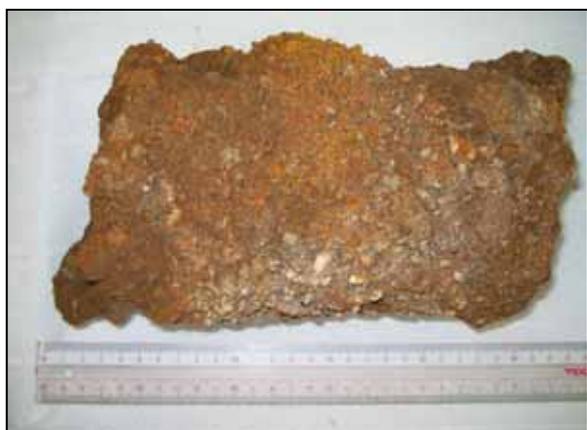
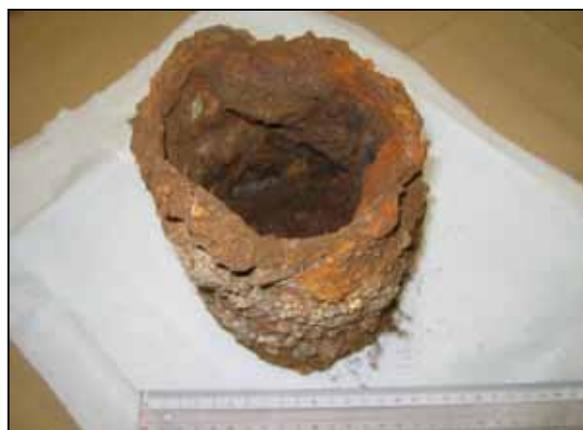
写真3 中あか筒の破損部品と推定される金属塊

写真4 同左を上方から撮影したもの

写真3 長さ約200～240mm、直径約130～140mm(中あか筒の破損部品と推定される金属塊)
