「東日本大震災」被災地の支援について

**社団法人 日本冷凍空調工業会**

**(社) 日本冷凍空調設備工業連合会**

冷凍空調機器の安全点検、整備等の支援の実施について

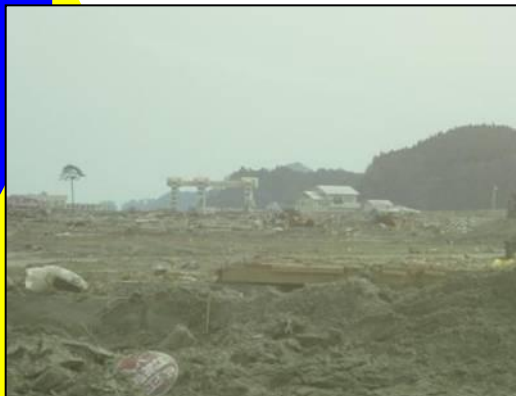
ほぼ全壊。建物があっても中は何も無い状態。（4月7日撮影）

（建物は何も無い）

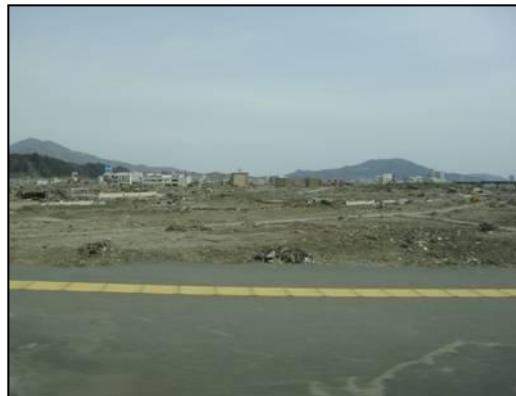
（根こそぎ津波にさらわれた）

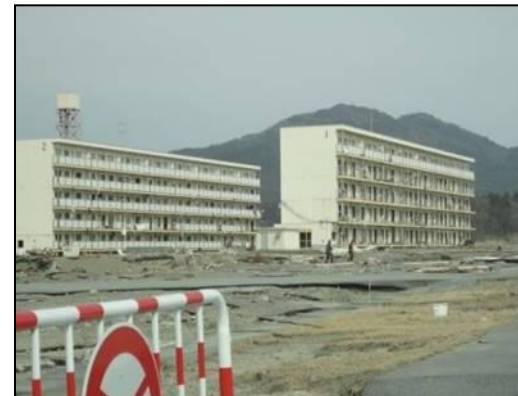
（最上階まで津波。中は空）

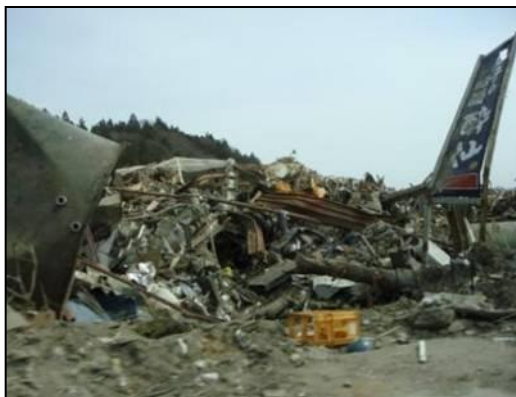
（「酔仙」の酒蔵。壊滅）

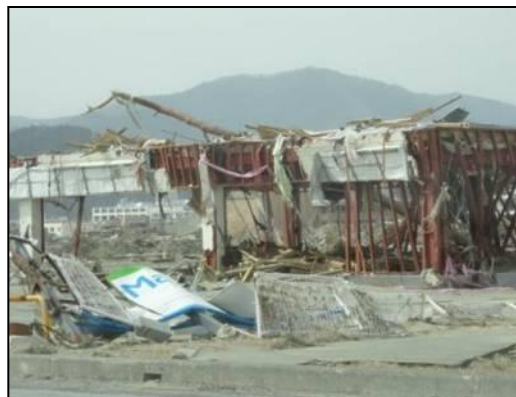
（コンビニも壊滅）

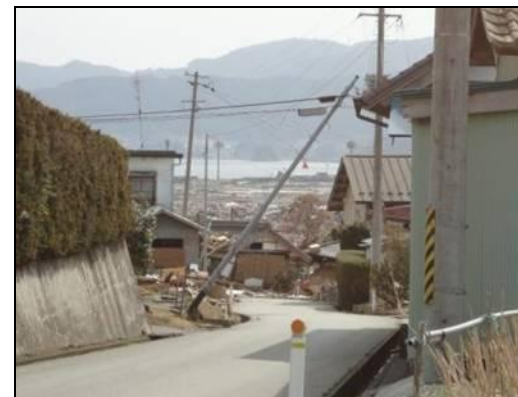
（津波の境界線）

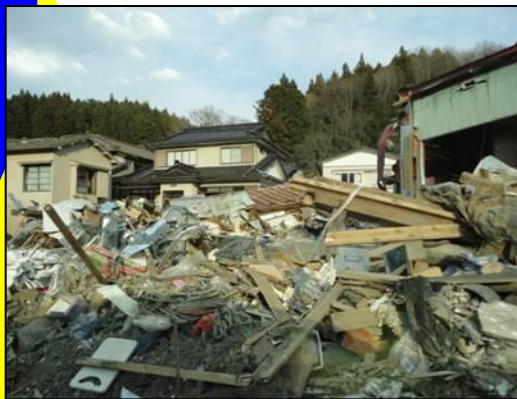
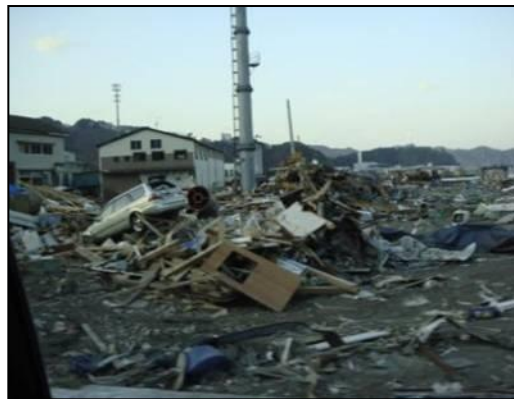
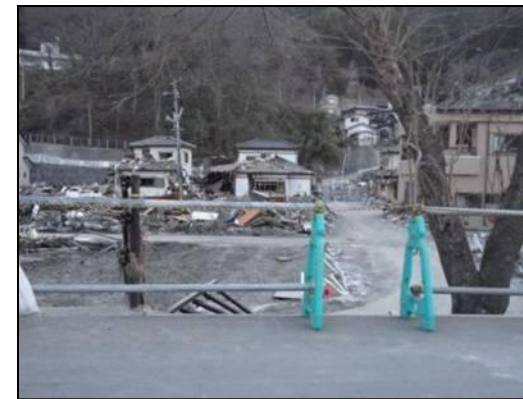
ある程度建物が残っている。（4月7日撮影）

（がれきの山だが、建物は一部残っている）

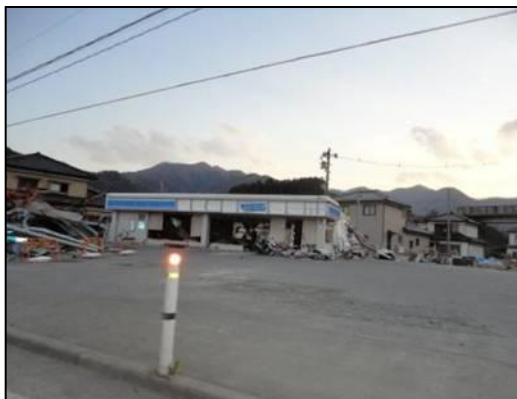
（コンビニ。中は空）

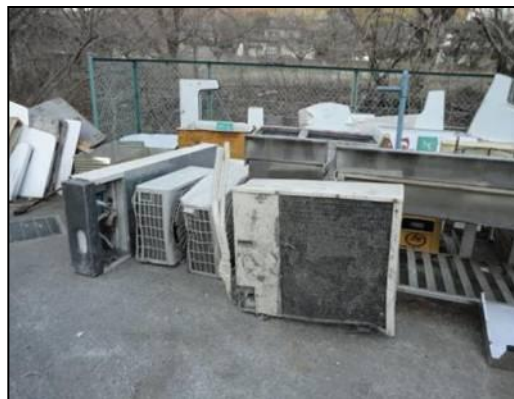
（機器を一部引き上げたが、配管はぶち切れ、フロンは入っていない）

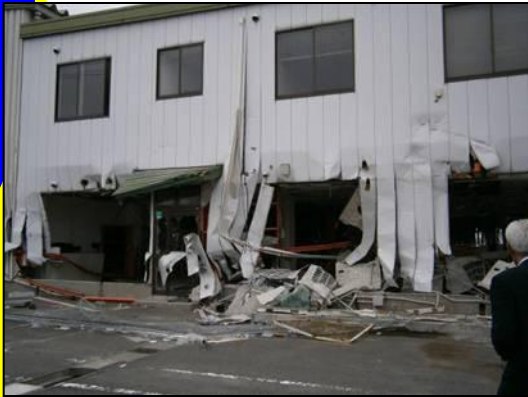
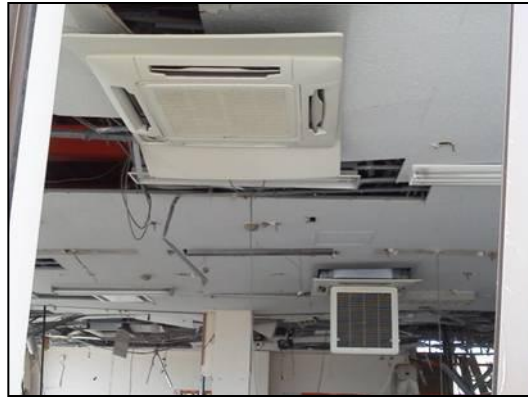
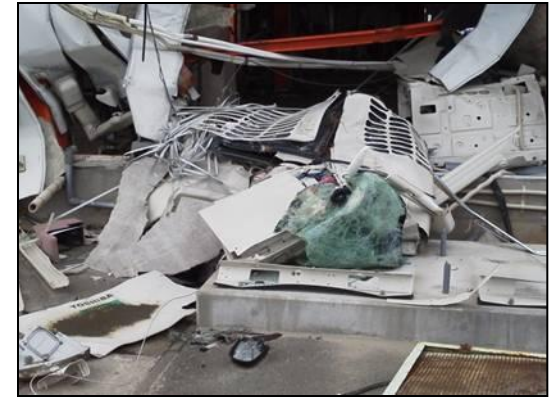
配管がつながっている状態のものもある。（6月1日撮影）

（流通ターミナル：室外機は押し潰され、室内機も天井から垂れ下がる）

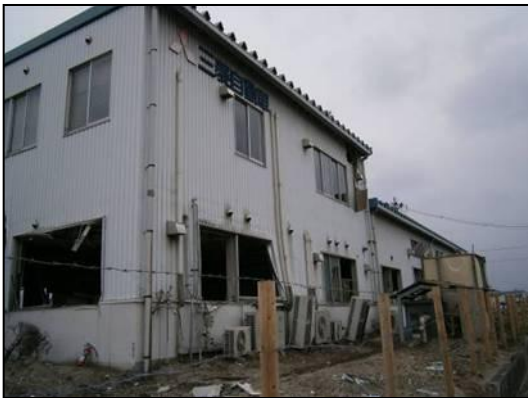
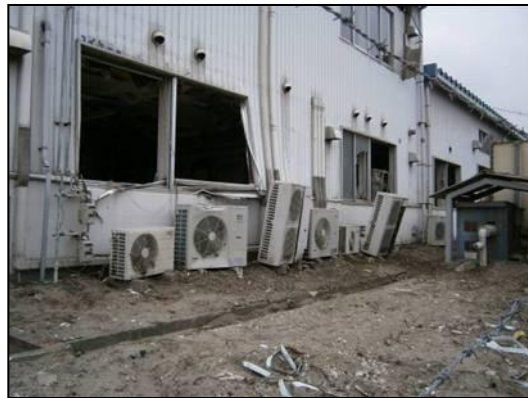
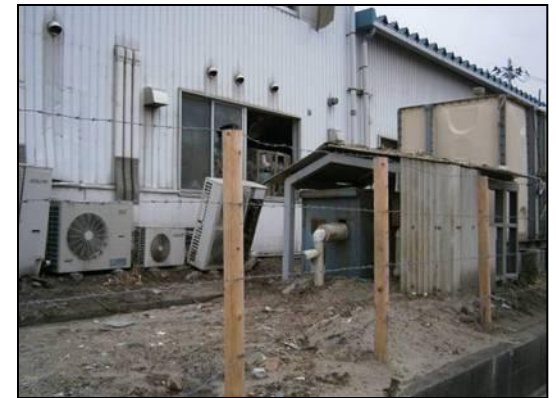
（事務所：室外機、室内機の配管は残る）
