野生復帰ステーションの施設整備について

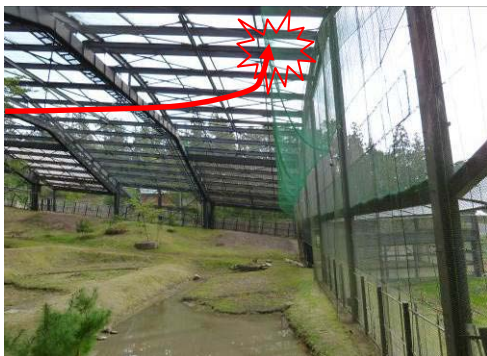
順化ケージ現況

\* 順化ケージ内のトキの衝突事故は、これまで順化訓練開始直後から1週間程度の期間内に、順化ケージの環境に不慣れな個体がパニックと思われる状態に陥り、ケージ上部から下部へ飛翔したのち既設の緩衝ネット（グリーンネット）付近で急上昇し、緩衝ネットと天井の内張りネットの結束部に衝突するケースが多くみられている。

順化ケージ内における、飛翔したトキの内張りネットへの衝突事故対策として、ケージ下部に緩衝ネットを設置する。

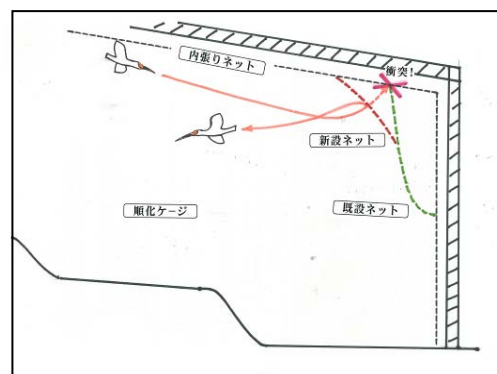
緩衝ネット設置イメージ

このような事故を防止するため、緩衝ネット上部に緩衝ネットを増設したい。
