平成22年度 サロベツ自然再生事業
園地跡地モニタリング調査業務

報告書

平成23年 3月

環境省北海道地方環境事務所

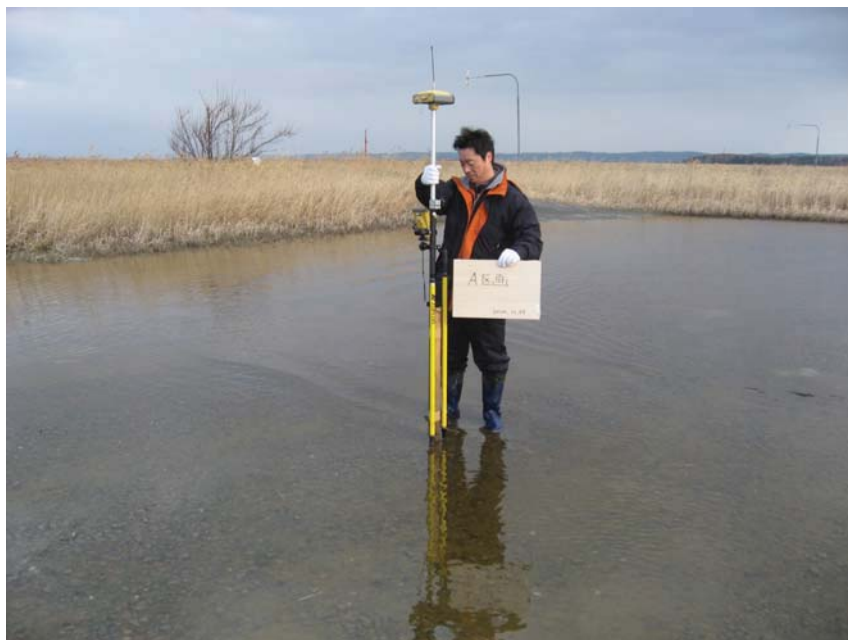
図 2-1 A区画調査地点の状況

A区画では地表面が標高 5.442mとB・C区画よりも若干低くなっている。地下水位は地表面よりも 2.5cm 高く、ほぼ全域が水溜りとなっていた(図 2-1)。水位標高は 5.467mで周囲の湿原部にも水面が形成されていた。

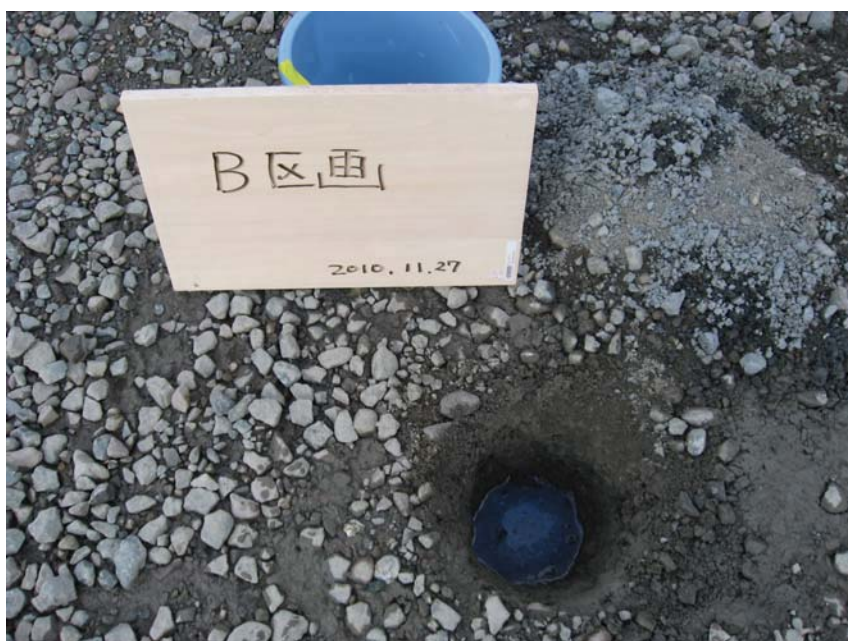
図 2-2 B区画調査地点の状況

B区画では、地下水位が GL-23cm にあった(図 2-2)。地下水位標高は 5.373mで、地表部は比較的乾燥していた。

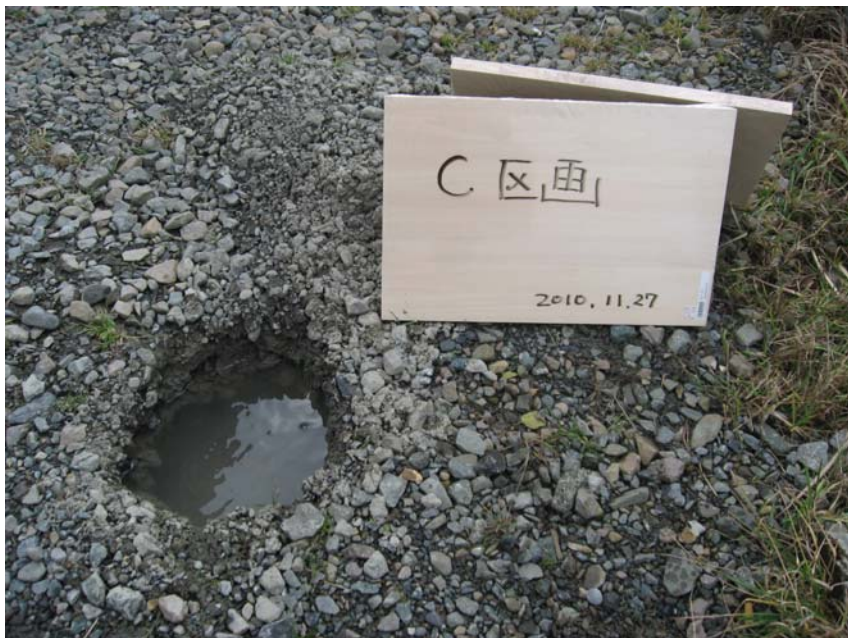
図 2-3 C区画調査地点の状況

C区画では、地下水位が GL-8cm にあった (図 2-3)。地下水位標高は 5.351m で、地表部は乾燥していた。

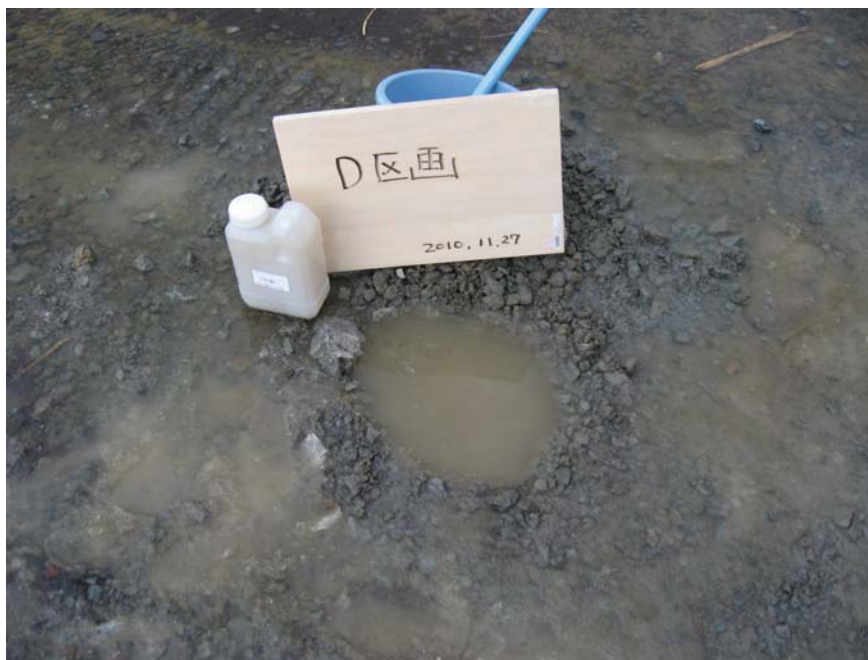
図 2-4 D区画調査地点の状況

D区画では、地下水位がほぼ地表面付近 (標高 5.309m) に分布し、地表部には所々水溜りができていた (図 2-4)。

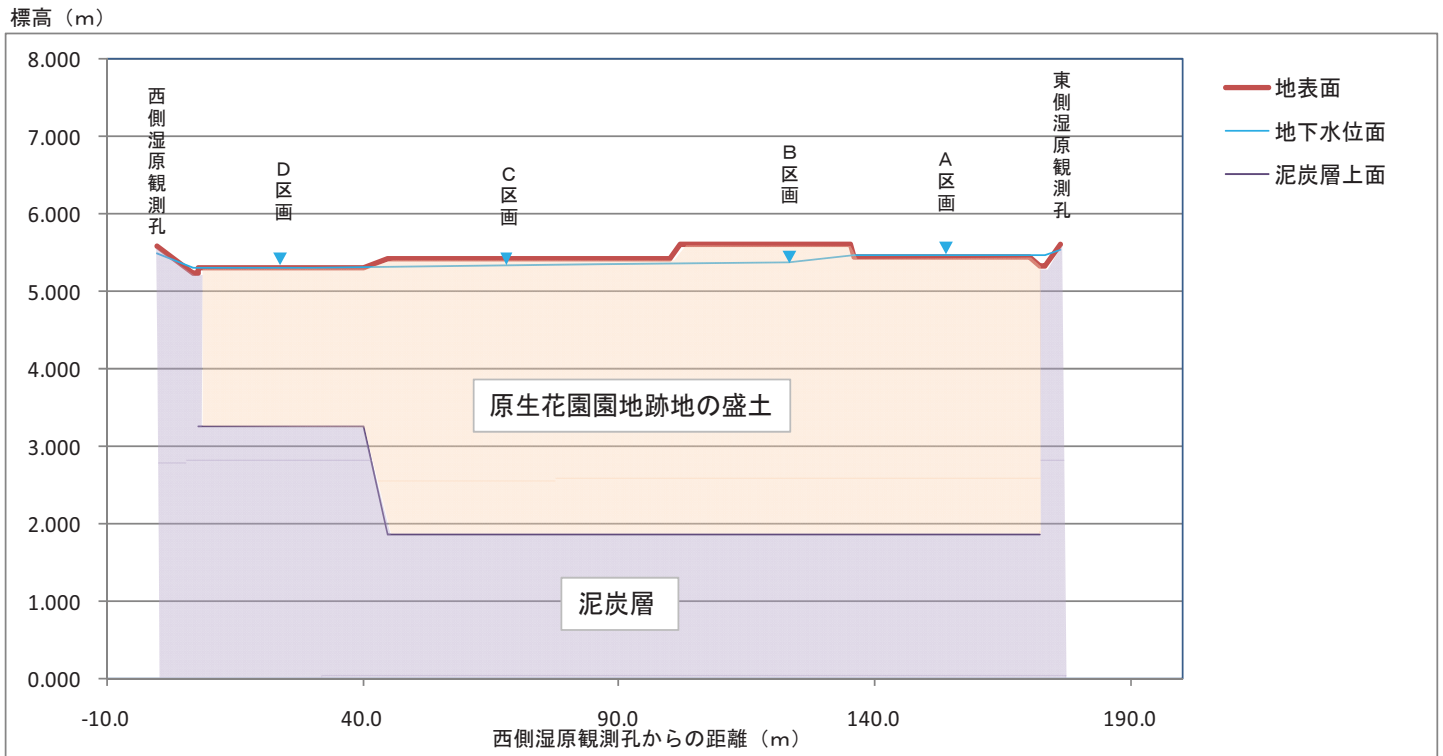
図 2-5 原生花園園地跡地の地下水位分布断面図 (東西方向)

地下水位標高は、東側観測孔が 5.522m、西側観測孔が 5.488m で、原生花園園地跡地を挟んで東側が高く、原生花園園地跡地では A 区画から D 区画に向かって低くなり、西側湿原では D 区画よりも高くなっていた (図 2-5)。したがって、原生花園園地跡地では大局的には東から西に向かって地下水が流れていると考えられ、これは、道路側溝の表流水の流下方向と同じである。ただし、園地跡地の西端では、地形的に湿原が高くなっているため、D 区画の地下水は側溝に流出しているものと考えられる。

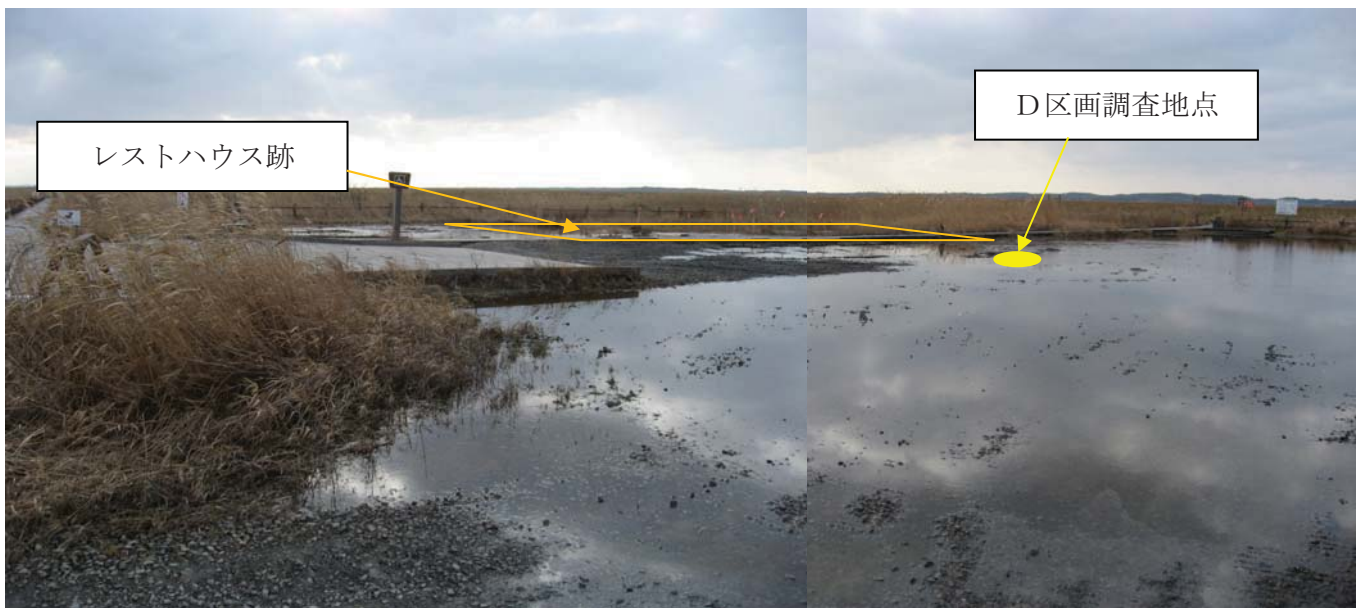
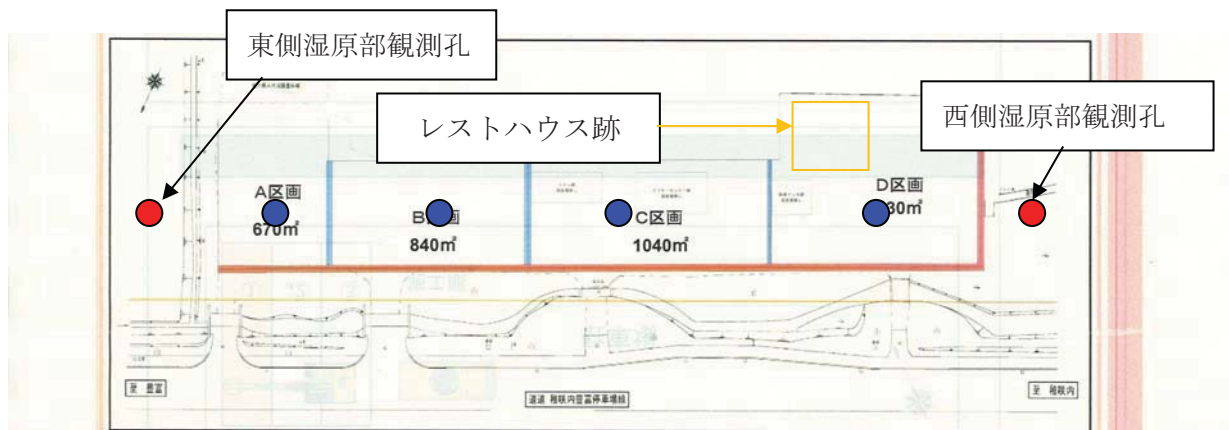
図 4-3 レストハウス撤去跡

D区画は、先に撤去されたレストハウス跡の敷地に近く、レストハウスの影響を受けて水質が異なっている可能性が考えられる。現地調査時に、D区画南側のレストハウス跡を確認したところ、レストハウス跡地の一角に白色の堆積物が見られた。

今回のD区画の水質分析結果は、レストハウス跡にある堆積物の影響が作用しているものと推定され、今後のモニタリング結果の比較対象として盛土内の水質を代表しているかどうか検討する必要がある。そこで、盛土の地下水水質分析として、平成16年度に実施された「平成16年度サロベツ自然再生事業サロベツ原生花園園地敷地基礎調査業務」の水質分析結果を表4-1に示す（図4-4に平成16年度の調査位置図を示す）。

したがって、今後実施される土砂剥ぎ取りによる湿原再生工事における水質モニタリングでは、盛土材およびレストハウス等からの影響により溶存成分が大きくなっている盛土内の地下水水質が、周辺湿原部と同じように貧栄養な地下水に変化していくかどうか注目して観測を実施することが重要である。
