## 令和元年度世界遺産地域モニタリング調査等結果(中間報告)

## 2. 西部地域におけるヤクタネゴヨウ生育状況調査

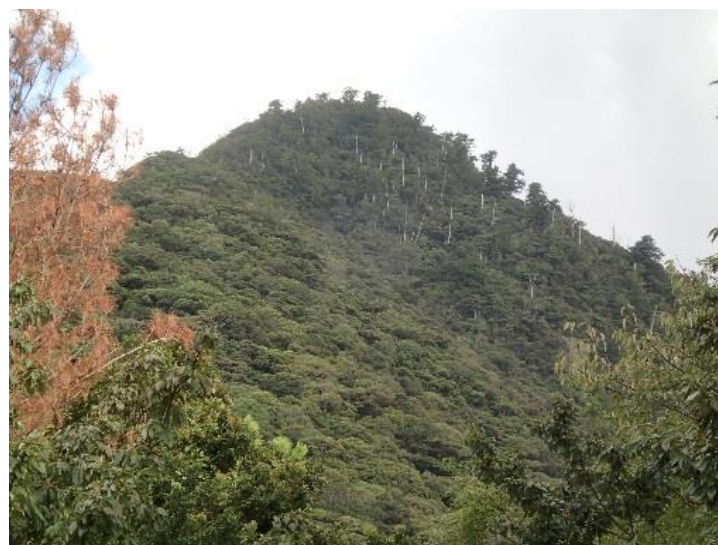
新たに 3 本の枯死を確認した（表 1）。5 年前の枯死木 3 本はすべて樹高 4m 程の幼齢木で、被圧による枯死だったが、本年度は胸高直径が 61～144cm の中～大径木だった。近年、屋久島南部の海岸沿いのクロマツに、マツ材線虫病による枯死木が目立ち始めており（写真 1）、ヤクタネゴヨウへの伝播が懸念されているが、今回の枯死の原因はシロアリ食害（標高 325m）、倒木（腐朽・空洞形成による強度低下、同 595m）、倒木（腐朽及びシロアリ害・空洞形成による強度低下、同 720m）と推測された。その他のモニタリング木についてもマツ材線虫病によるとみられる松枯れ症状は確認されなかった。

写真 1. 瀬切川分布域の遠景 (左はクロマツの松枯れ)

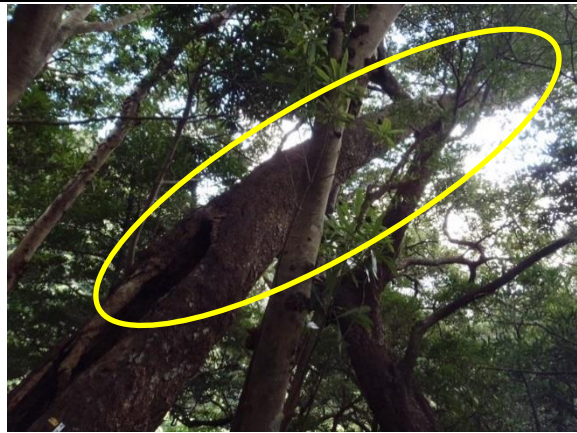
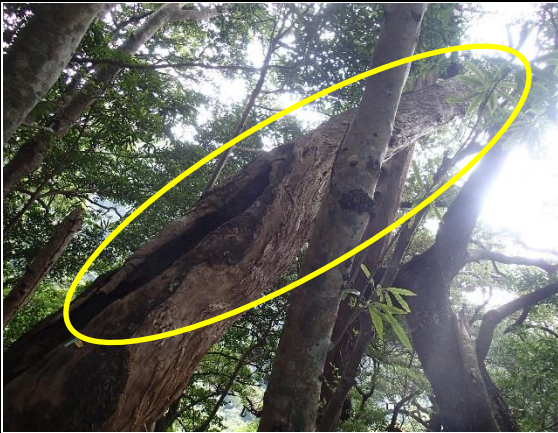
標高	325m (T 尾根)	タグ No.	696	前回 No. 72	前々回 No. 822
備考	ケウバメガシに寄りかかっているが、樹皮（形成層）は残って生存していた。			備考	シロアリ食害でほとんど樹皮がなくなり枯死。

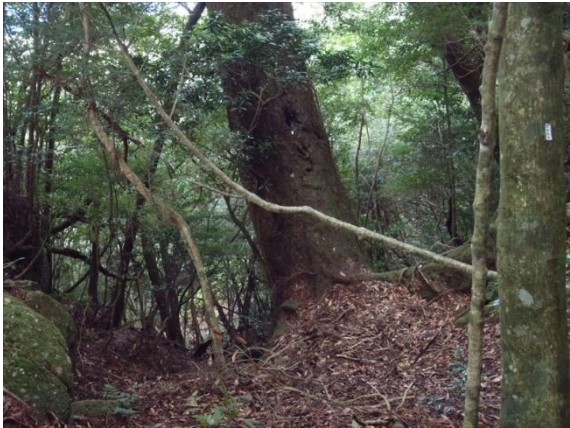
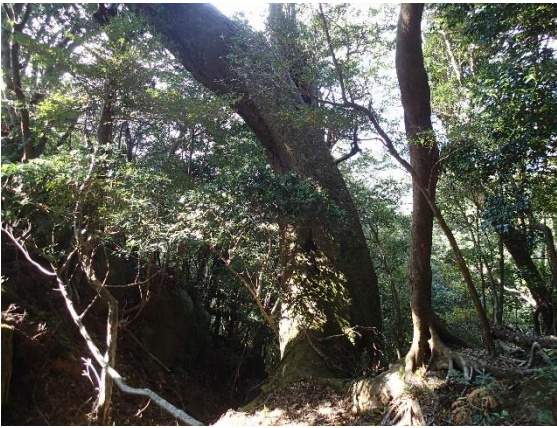
標高	595 m (T 尾根)	タグ No.	439	前回 No. 116	前々回 No. 21
備考	600m植生調査プロット付近で、ヤクタネゴヨウ 3 本並びの 1 本。			備考	樹高 6m で幹折れ。中は腐朽で空洞。並び 2 本の方へ倒れ掛かって枯死。

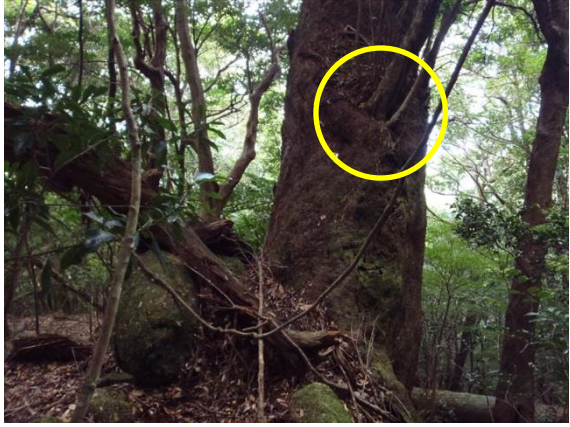
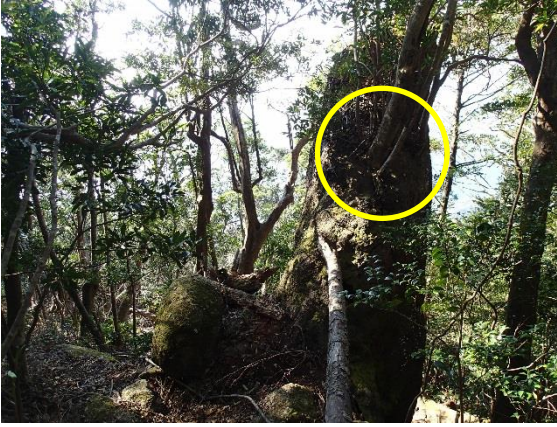
標高	720m (T 尾根)	タグ No.	706	前回 No. 82	前々回 No. 736
備考	今回確認された着生のマテバシイ、タイミンタチバナが当時から見られる。林冠閉鎖により林内は暗かった。			備考	樹幹内は腐朽で空洞。樹高 5m で折損。樹幹は南向きに倒壊し、シロアリが食害。ギャップ形成で明るい。

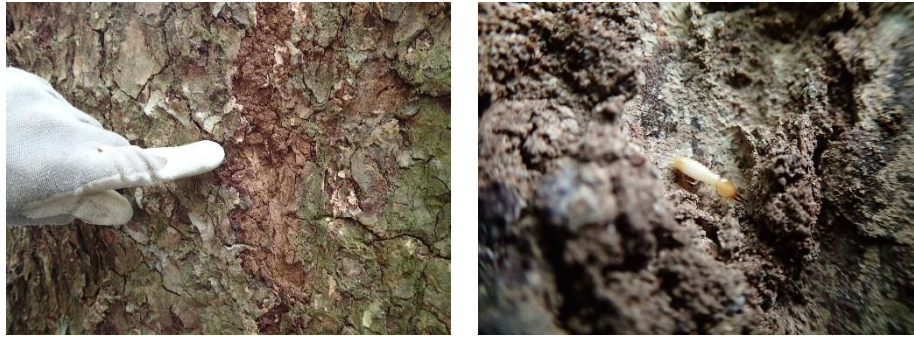
- ・シロアリ穿入痕は、前回調査時では 21 本であったのが、今回調査では 25 本となった。シロアリ生体については T 尾根 420m の 2 本で落枝、720m の枯死倒木の横枝、中間尾根 425m の 1 本で樹幹の蟻道で、それぞれ検出された（表 3）。兵蟻の特徴から 420m と中間尾根についてはイエシロアリ（写真 2）、720m についてはヤマトシロアリと、シロアリ 2 種の加害によるものとわかった。

写真 2. (左) タグ No.713 の蟻道を剥がしたところ (右) イエシロアリ兵蟻

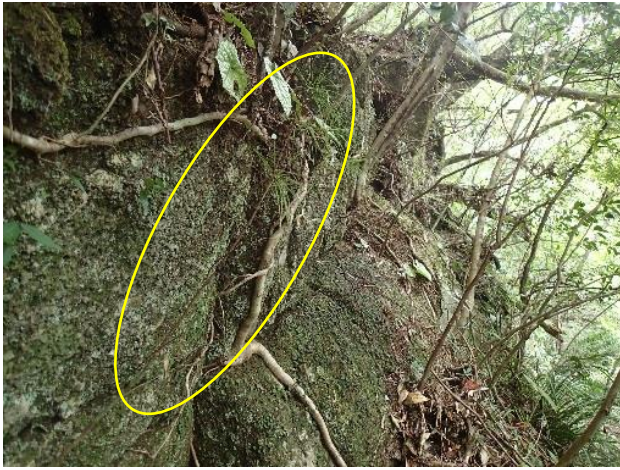
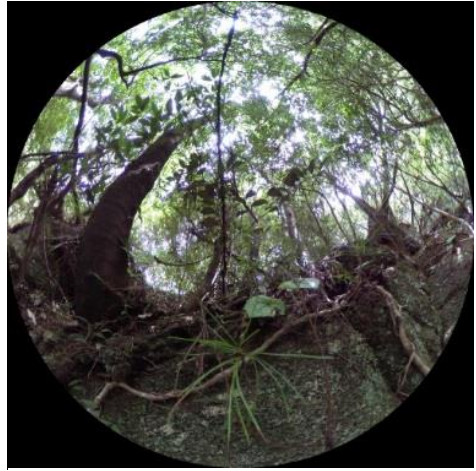
写真 3 (左) 標高 600m、岩の隙間に着生。樹高 76.0cm (右) 左の場所の全天空写真

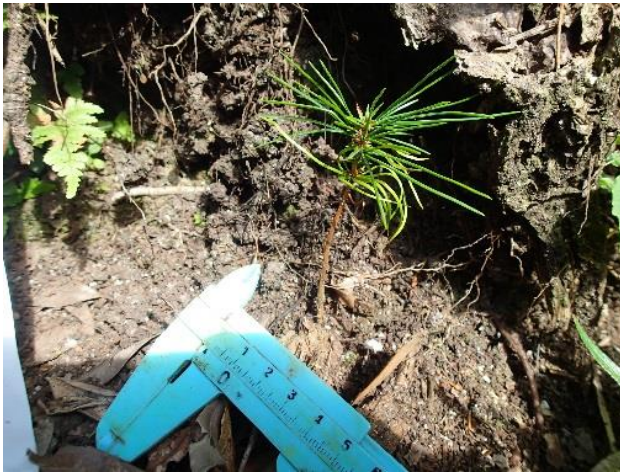
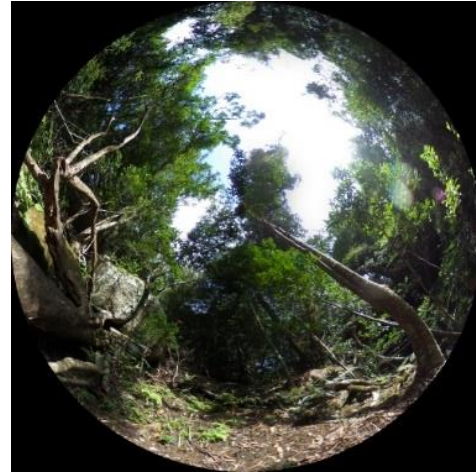
写真 4 (左) 標高 550m、枯死した根の隙間。樹高 8.8cm (右) 左の場所の全天空写真
