熊本市における石綿飛散防止対策について

熊本市環境局

環境推進部環境政策課

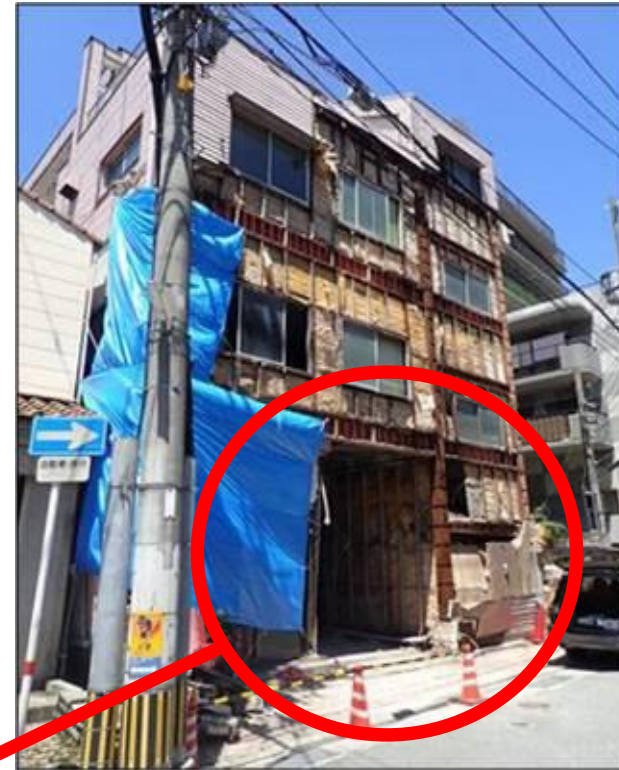
発災後

1階天井は吹付け石綿が露出状態

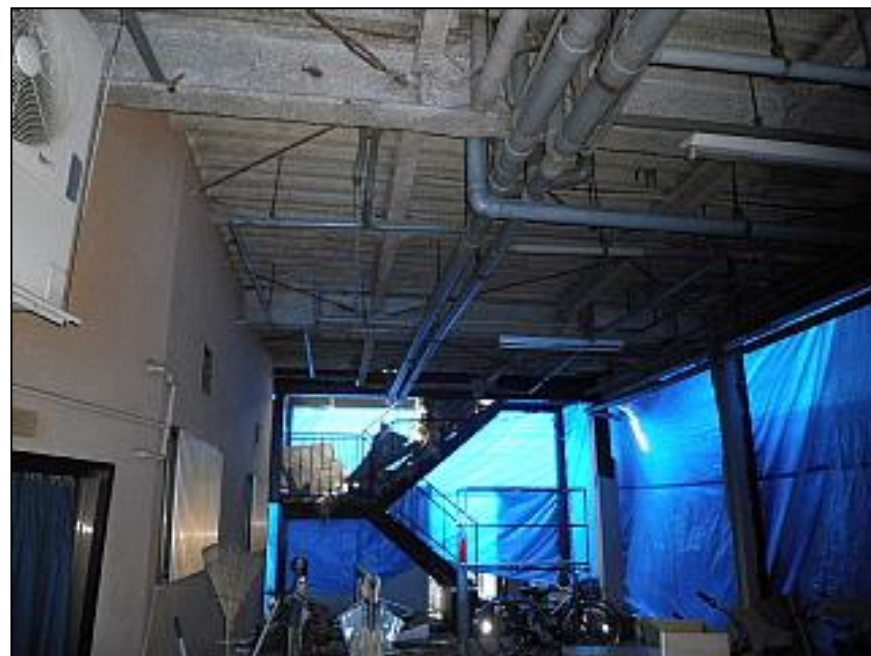
床を見ると

落下石綿

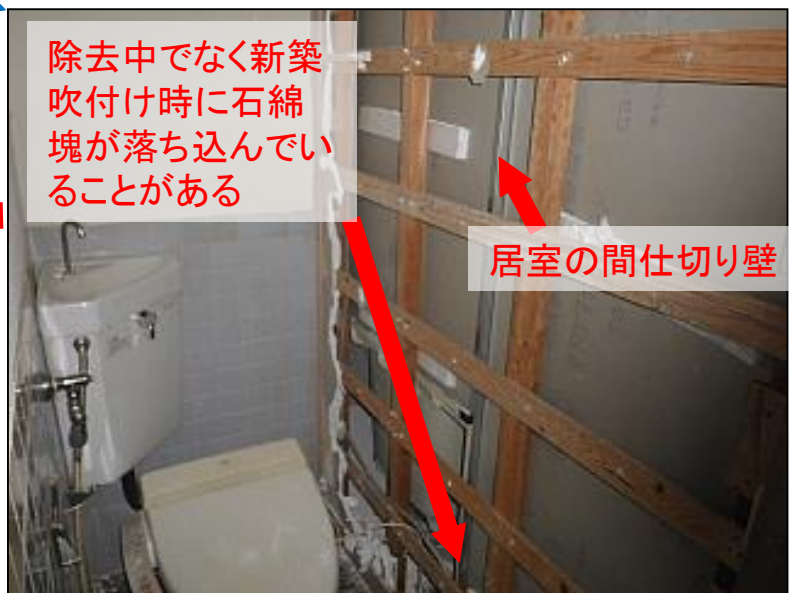
除去中でなく新築
吹付け時に石綿
塊が落ち込んでい
ることがある

居室の間仕切り壁内に落ち込んだ
石綿塊も、内壁撤去前にHEPA付真
空掃除機で丁寧に除去

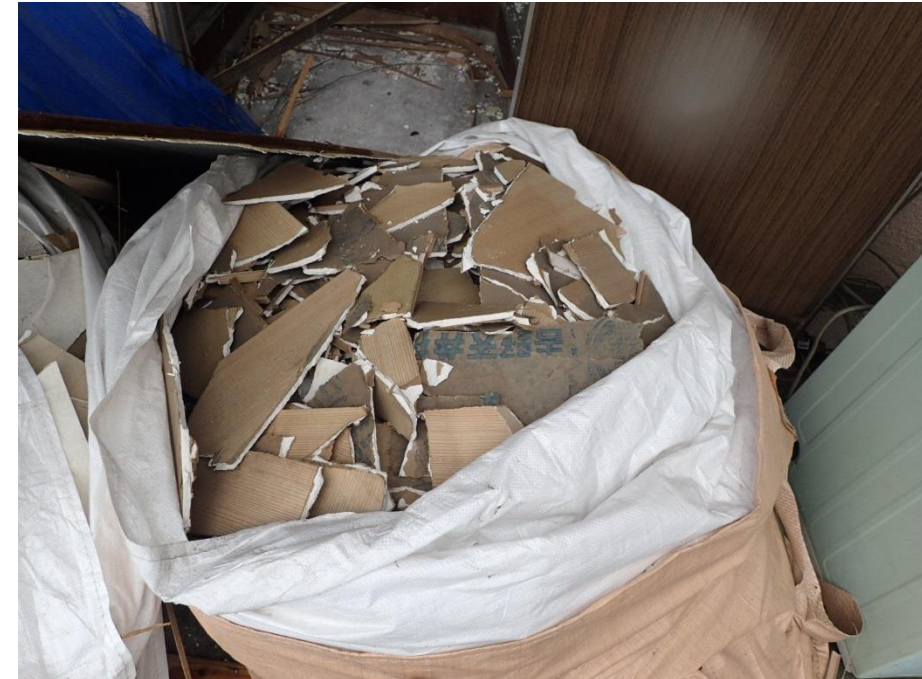
ボールで叩かれたボード類

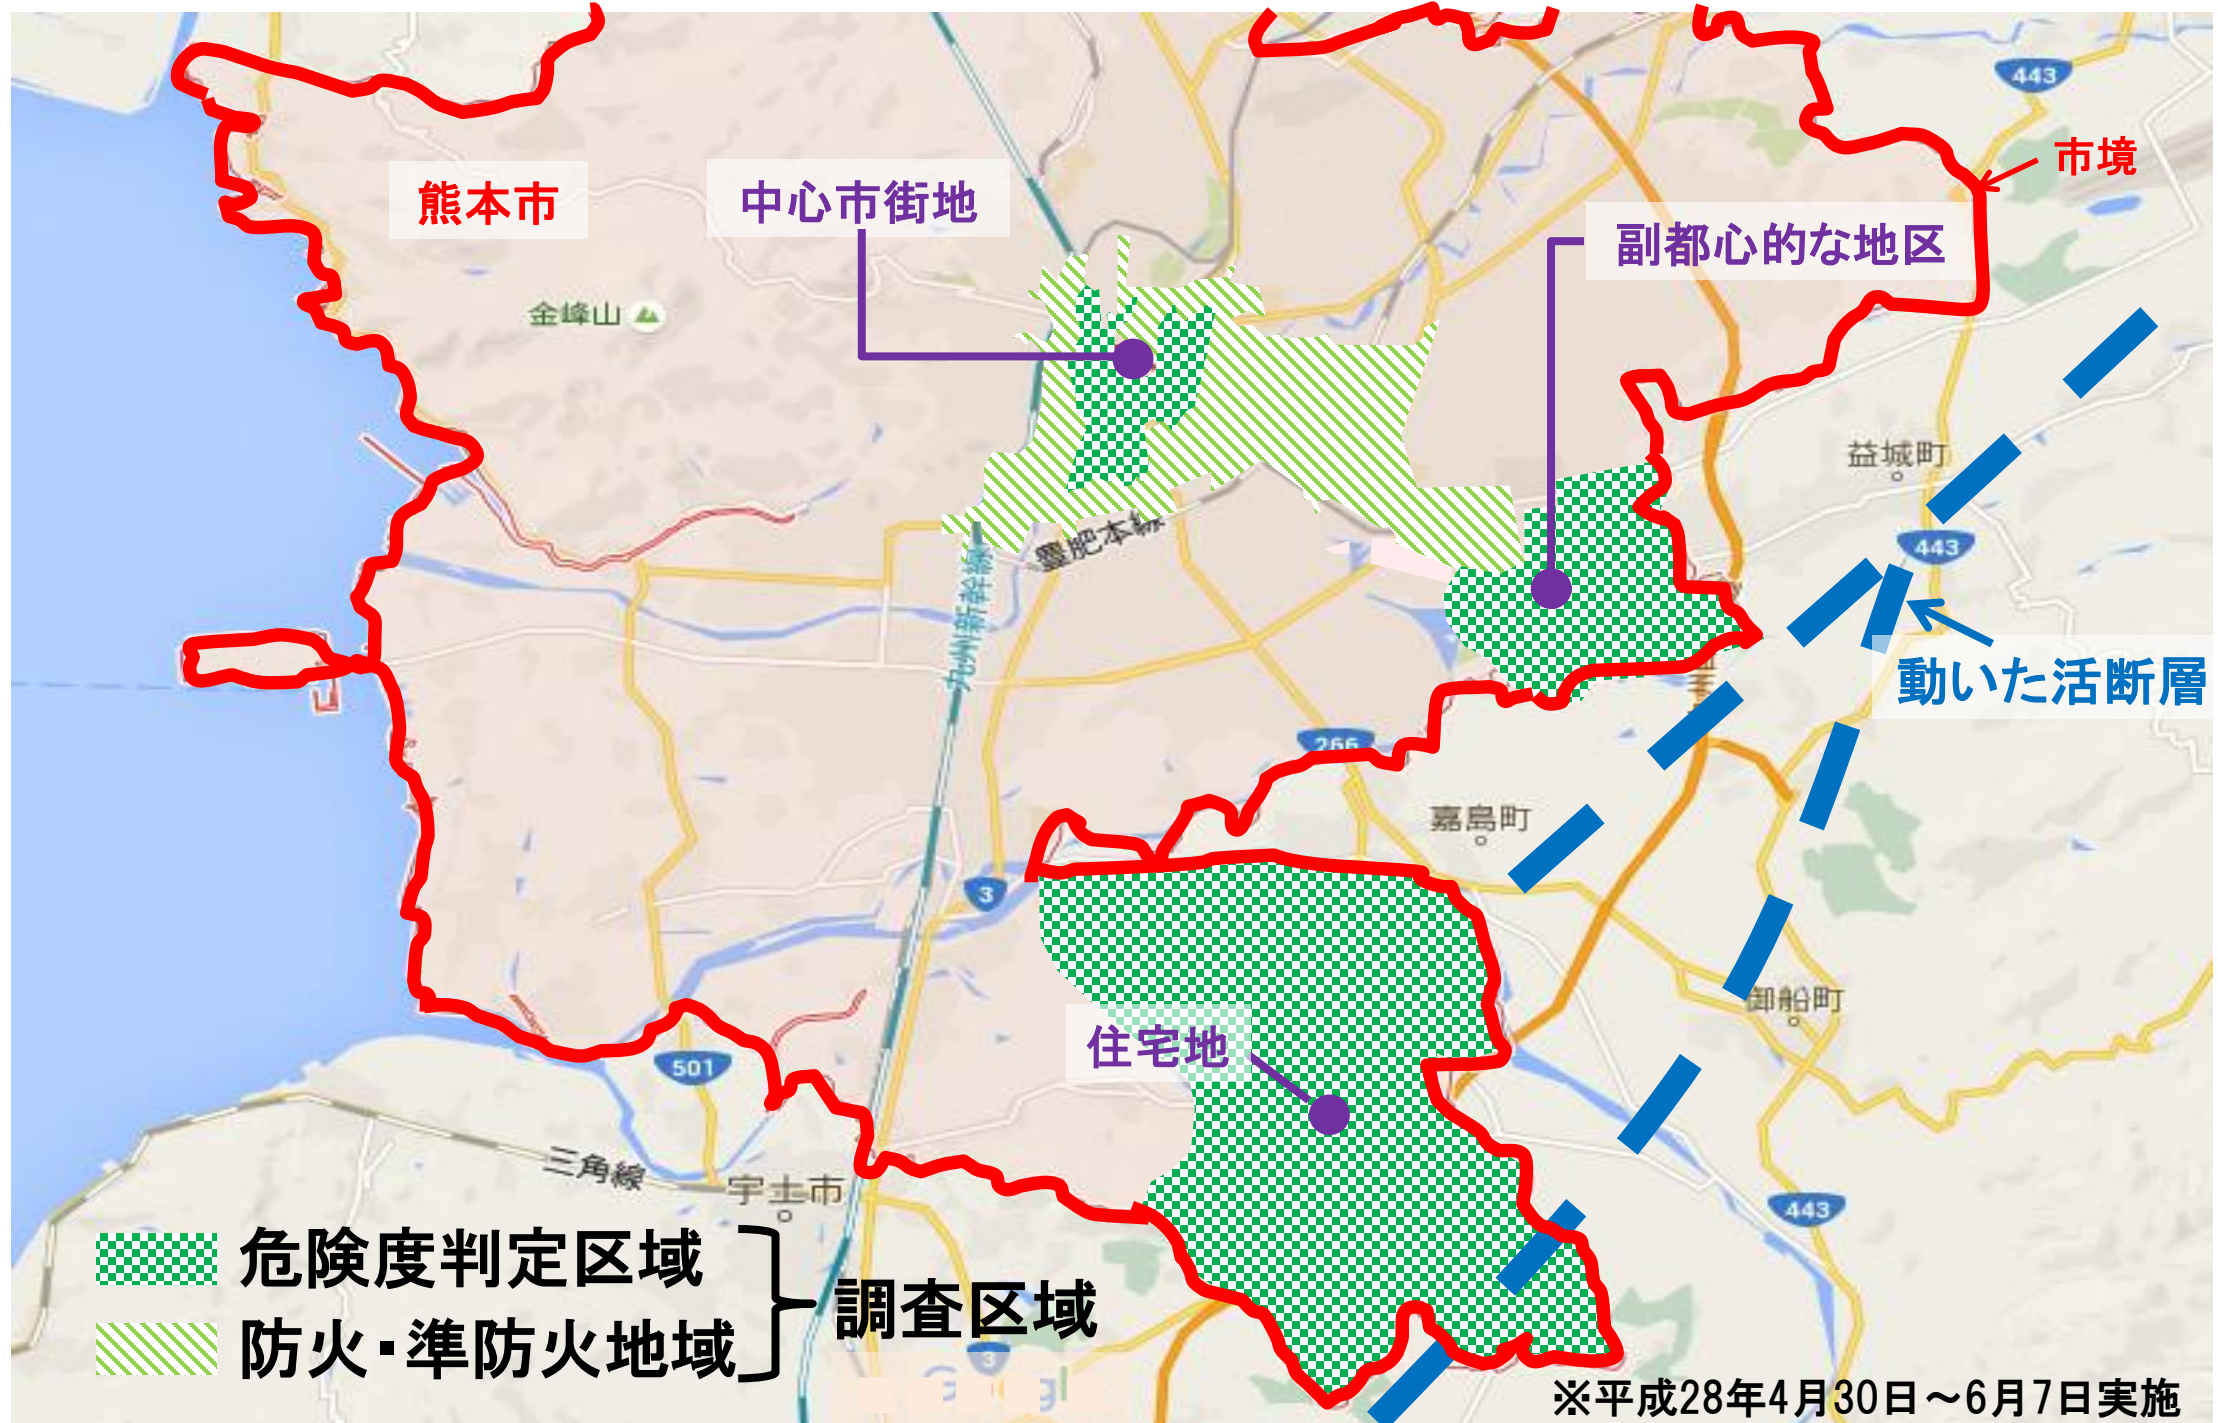
被災建築物における石綿露出状況調査(初動調査)

- 石綿露出の可能性の高い**危険度判定区域・防火地域**等における**S造・RC造**等について**レベル1-2**(石綿含有の有無を問わない)の**露出状況調査**を発災後39日間をかけて、**16,068戸**を調査。
- うち**露出のあった1,156戸**を専門家やアナライザーにより、**石綿含有の有無**について再調査。
- 28戸**の建築物で**石綿露出が判明**し、速やかに被覆等の**応急措置**を実施。
