## 鳥島におけるアホウドリ保護増殖事業について

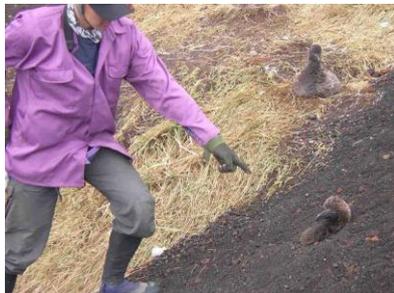
燕崎では、繁殖地中央流水路に堆積した土砂が溢れ、2010年2月13日には前夜の雨で新たに西コロニーへ流れ込み、ヒナ10羽(推定)が生き埋めとなった。うち2羽を救出し、2羽の死体を回収した。更なる流入を防止するため、調査員が緊急工事を実施し、約100立米の土砂を掘削。

写真3: 砂に埋もれ救出したヒナ

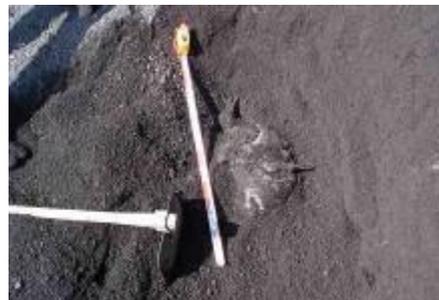
写真4: ヒナの死体

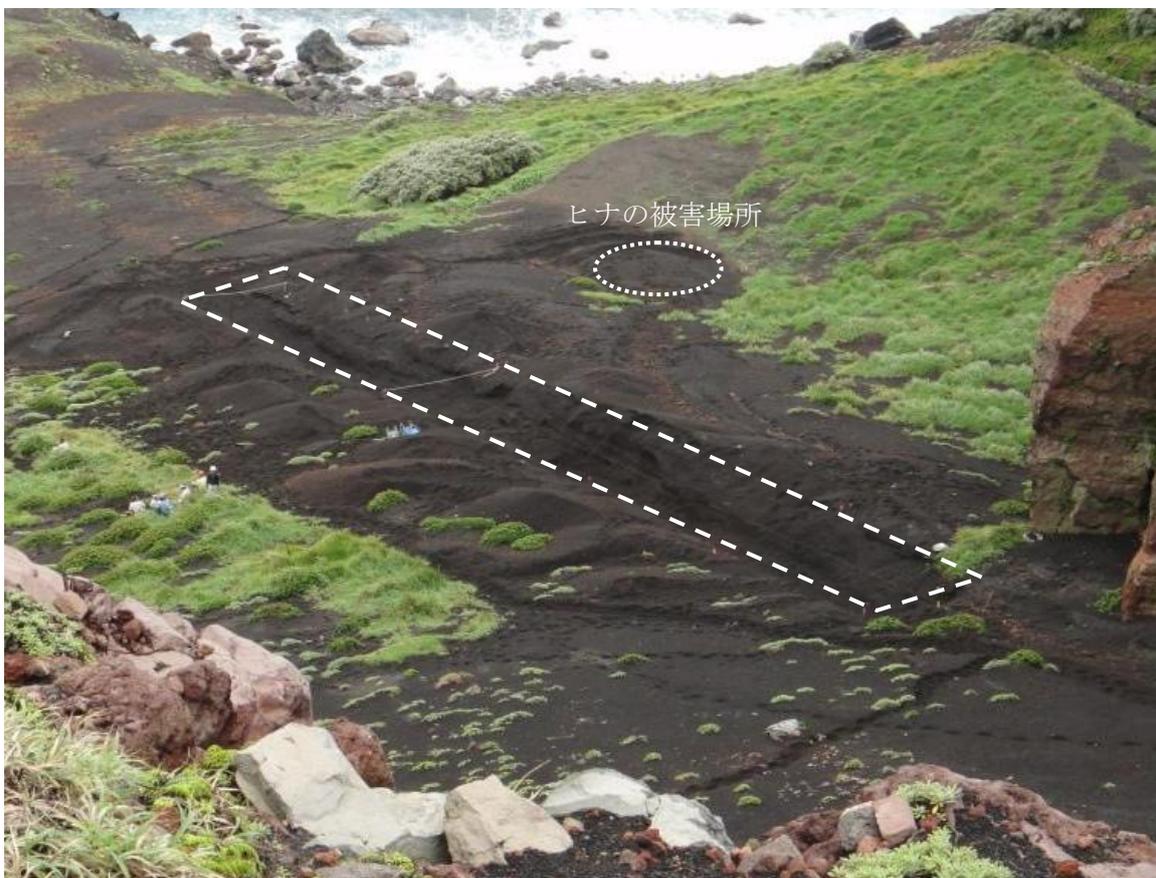
写真5: 掘削した中央導水溝(白囲み) (2010年6月)

- ・ 繁殖コロニーへの更なる土砂の流入を防止するため、2月に緊急的に掘削した位置を含め、幅5m×深さ2m×長さ80mの中央導水溝を掘削(約800立米)。また導水溝に土砂を誘導するための土嚢壁を導水溝上部に設置。これにより新たな土砂の流入を中央導水溝に誘導することにより、繁殖コロニーへの流入を防止するもの。(写真5, 6, 7)

- 作業は全てスコップ等を用いて人力で行った。砂を掘削場所の両脇に、①鍬で掻き出し、②スコップで投げ上げ、③一輪車で運搬排出し、U字型の溝を掘削。溝の両脇にできた排砂の尾根と溝底部との高低差2mを目安に掘削。
- なお、今回の作業中に土砂に埋まったアホウドリ成鳥の死骸1個体が東コロニーの先端で発見され、土砂流入による被害は西コロニーのヒナのみならず、東コロニーの成鳥にも及んでいたことが明らかとなった。(東コロニー先端での被害発生は2月かそれ以前かは不明。)

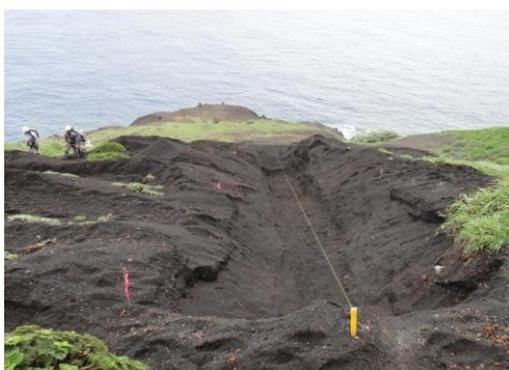
写真6: 中央導水溝の上流部

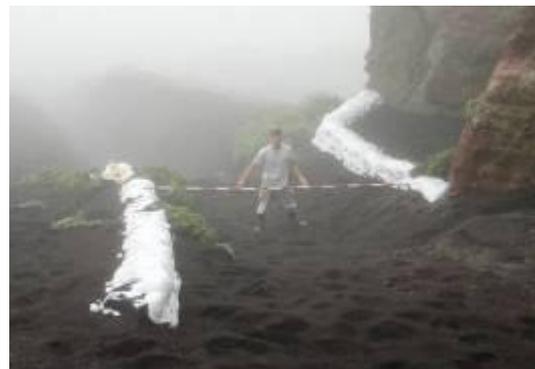
写真7: 中央導水溝流入口に設置した土嚢壁

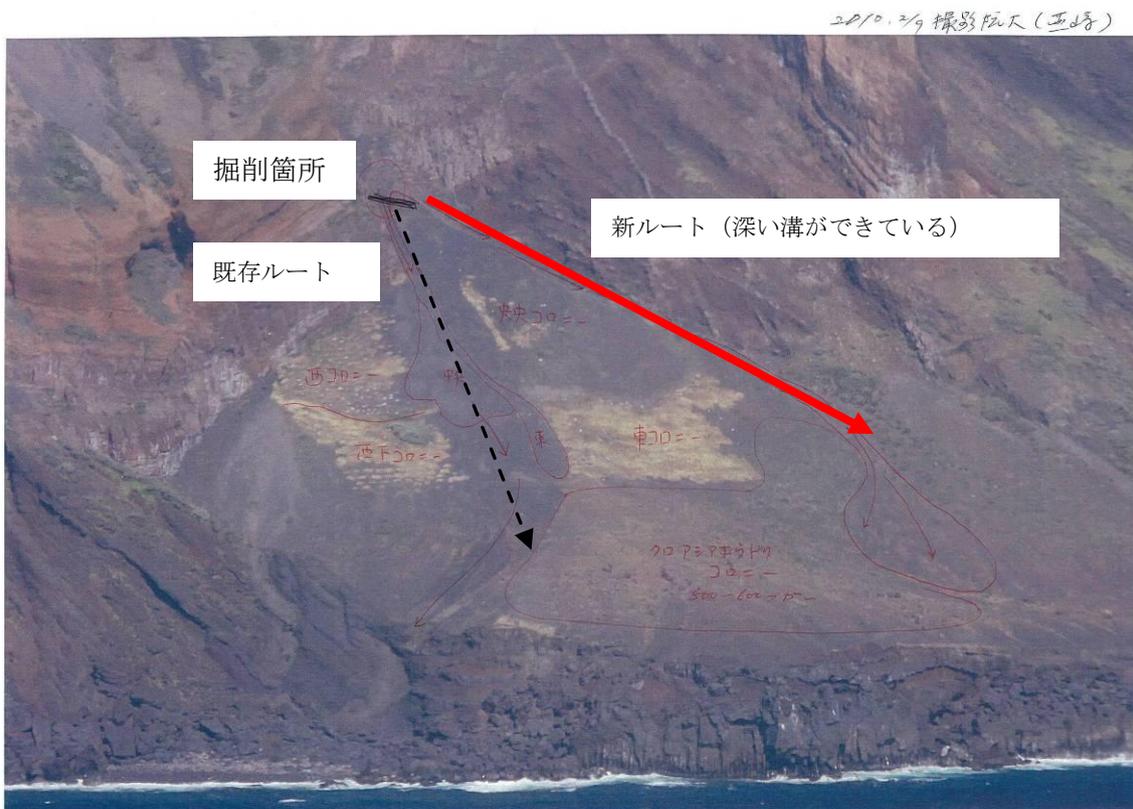
図3: 燕崎東側ルートへの流路変更工事(案)

- ① 燕崎及び初寝崎でのモニタリングにより、昨年度も順調な繁殖が確認されているため、今年度も2～3月期に1回のモニタリングを行う。  
なお、初寝崎の雛へは引き続き4月～5月に足環を装着する(長谷川教授)。
- ② 鳥島では極力人為を排除して観察を続ける方針とするが、特に燕崎繁殖地の土砂流入の状況と繁殖への影響等について注意深くモニタリングを行う。燕崎繁殖地において新たに掘削した中央導水溝は、いずれ土砂で埋まってしまうと予測されることから、当面、燕崎繁殖地への土砂の流入量を減らすため、崖下直下において土砂流路を変更する工事を検討し、実施する。(図3)
