2. 4 過去の調査結果との比較

第三章 解体現場等及び破碎施設の測定状況

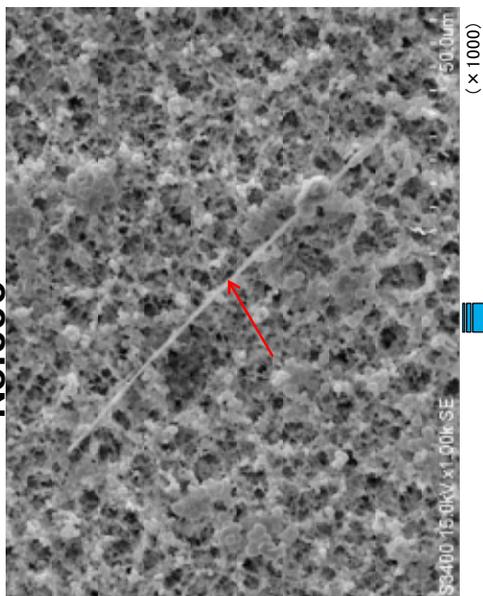
No.006

Si, Fe, Mgが検出
(アモサイト)

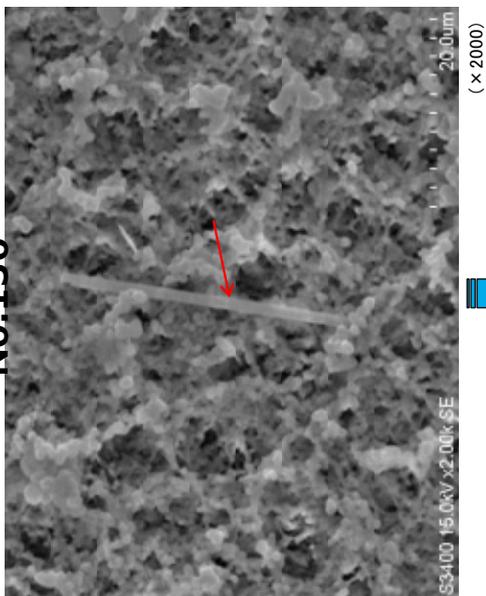
No.136

Si, Fe, Mgが検出
(アモサイト)

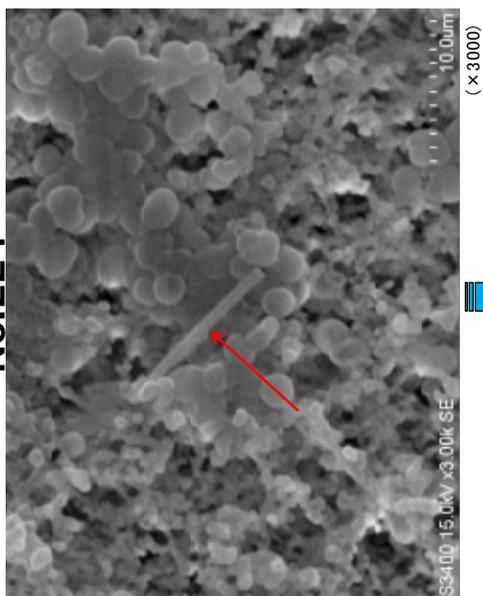
No.224

Si, Ca, Al, Mgが検出
(ロックウール)

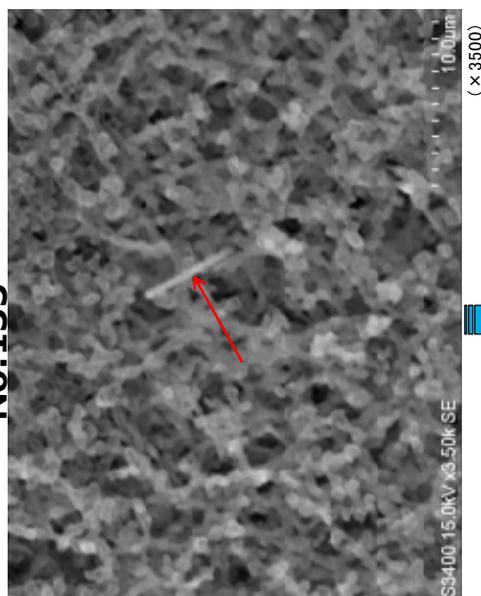
No.133

Si, Fe, Mgが検出
(アモサイト)

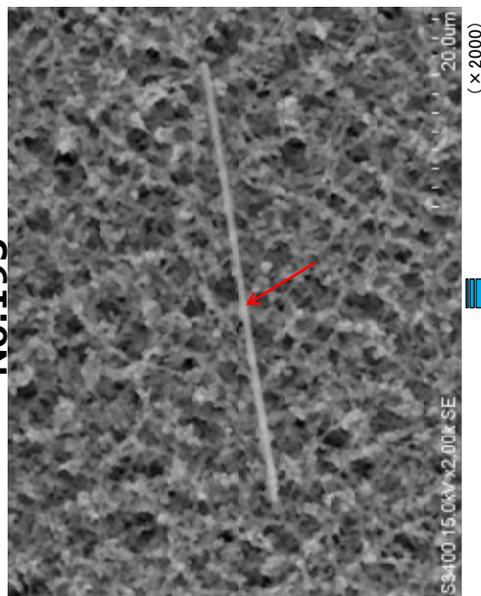
No.195

Si, Fe, Mgが検出
(アモサイト)

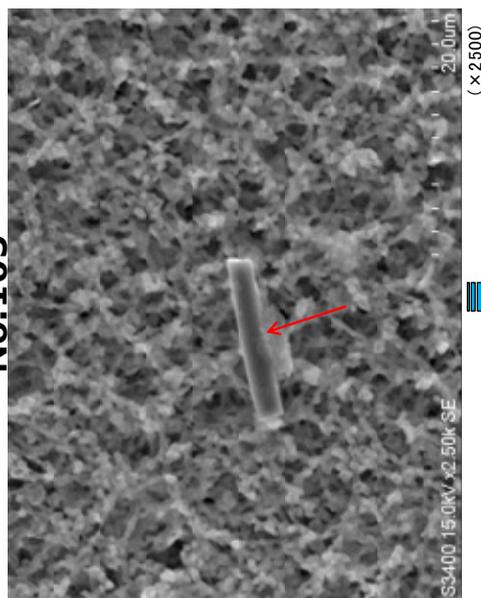
No.105

Si, Ca, Al, Mg, S, Tiが検出
(ロックウール)

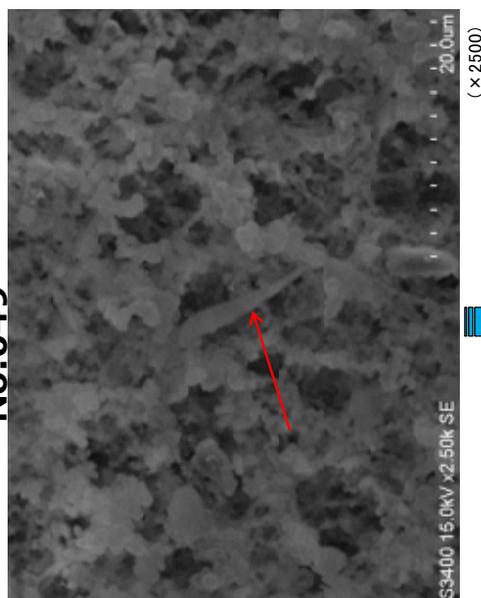
No.049

Si、Alが検出
(無機繊維)

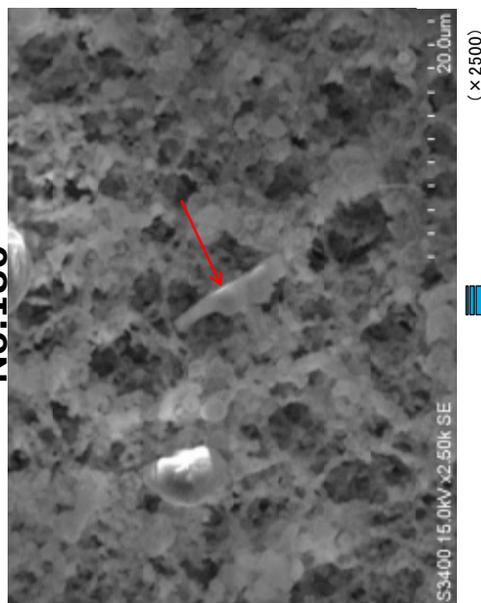
No.180

Si、Al、Naが検出
(無機繊維)

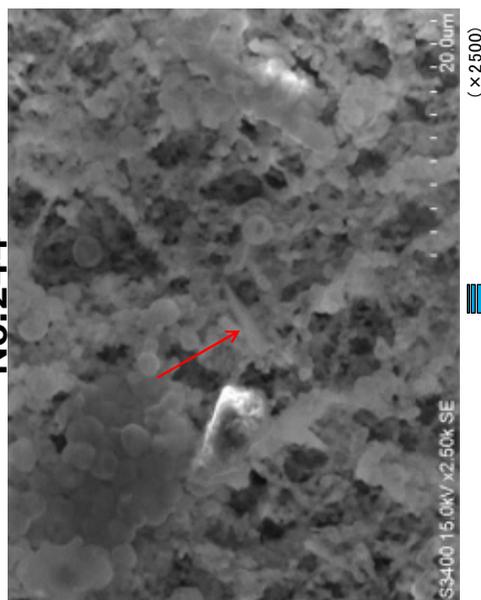
No.244

Siが検出
(無機繊維)

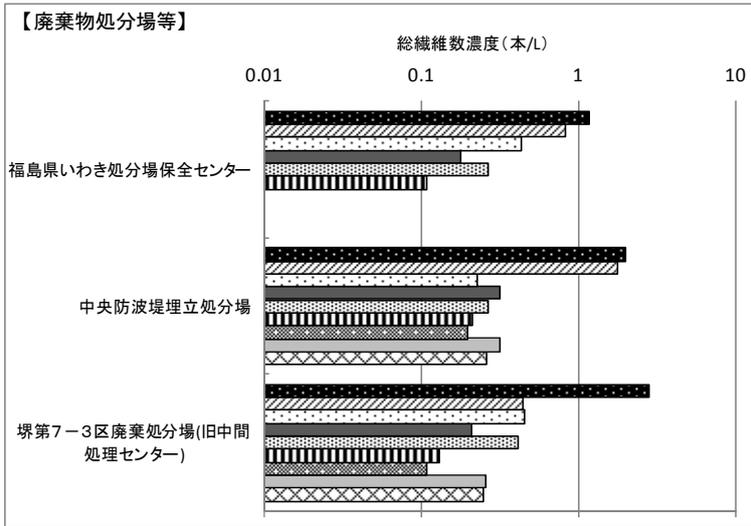
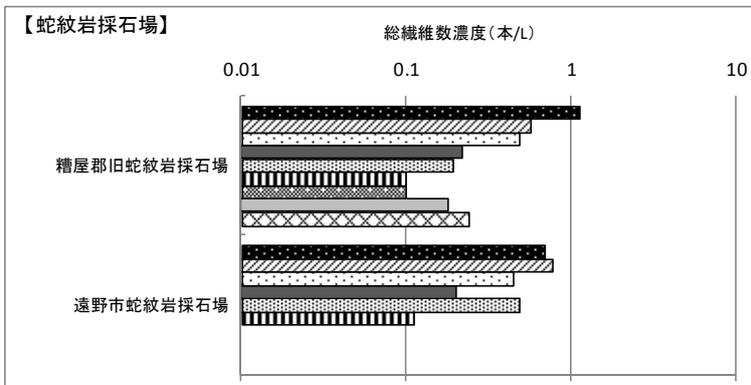
図Ⅱ-2 (1) 過去と同一調査地域内における平成25年度調査結果の比較

当該地域について調査地域分類別に集計・整理した平成25年度の結果は、表Ⅱ-6に示すとおりである。また、過去の調査結果との比較を表Ⅱ-7に、そのグラフを図Ⅱ-2に示す。この比較からは、総繊維数濃度の推移に特に一定の傾向は認められず、低い濃度レベルで推移していると考えられる。
