7.2 平成 27 年度補助事業の工程・品質管理支援

7.2.1 実施計画書に基づいた工程・品質管理の調査の概要及びポイント

7.2.3 平成27年度補助事業の工程・品質管理支援の実施結果

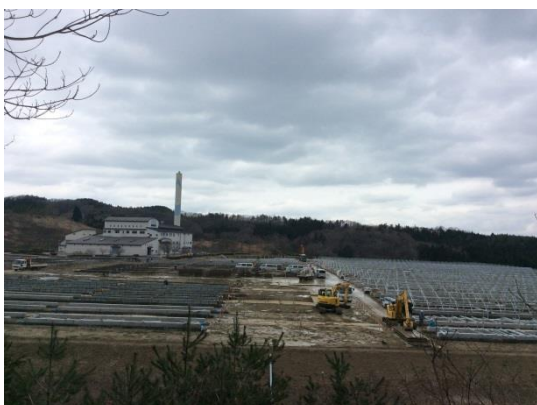
写真7.2-3全体施工状況（南側より）

3月10日の現地調査時点では工事中であった。竣工予定は来年度の6月末であるが、基礎・架台の工事は予定通り今年度3月末で完了予定であり、5月末に系統へ接続する予定である。降雪の影響で覆土表面は全体的に泥状化しており、各所に碎石による仮設道路や敷鉄板による仮設道路が新設されていた。

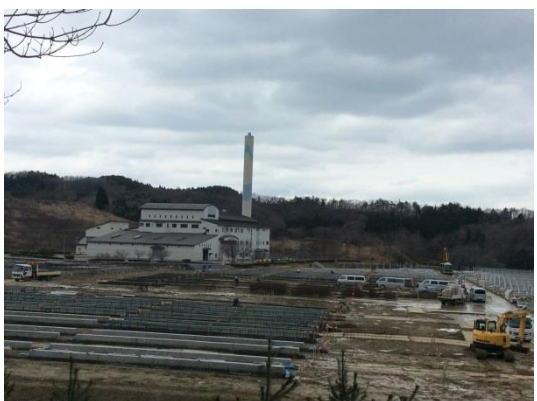
写真7.2-5基礎施工状況（南側より）

現場では覆土地盤の高さ調整の為、基礎の支持地盤を畝状に盛土し、入念な締固め転圧後、その上に鋼製型枠を設置し、コンクリート打設している。架台は亜鉛メッキ製を使用し、硫化ガスによる腐食対策を図っていた。

架台基礎の不等沈下等への対策は、連続基礎とすることで荷重の分散化を図り、また最大風速30m/秒の風荷重によるパネルの巻き上げに対しては連続基礎の自重により引抜き力対策を図っている。

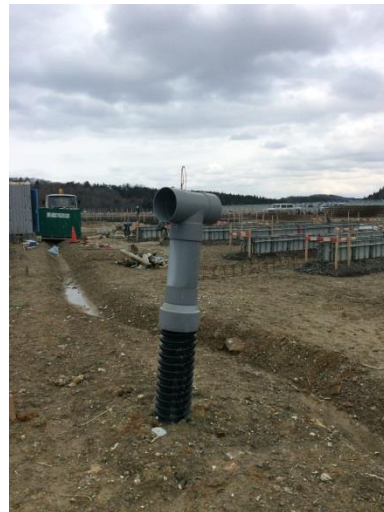
写真7.2-16ガス抜き管

事業の実施条件として、エコパーク出雲崎からはガス抜き管を外したアレイ配置計画及びアレイ傾斜下部に東西方向の土側溝の施工が要求されている。

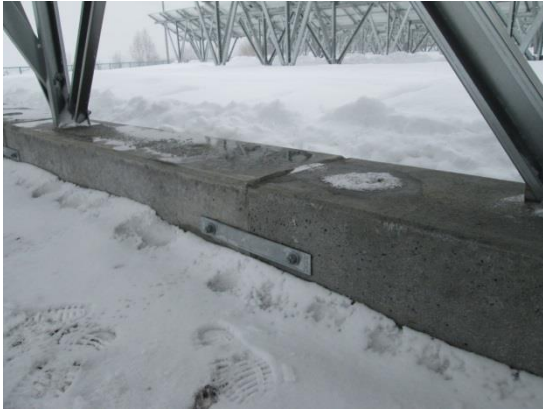
写真 7.2-23 架台基礎連結部分

現地を訪問した平成 28 年 3 月 3 日の午前中に連系接続が行われた。現場で示された埋立履歴断面図と太陽光パネル設置の造成に伴う切土・盛土計画図から、盛土厚さは最低 50cm 以上が確保されていることが確認できた。太陽光パネルの架台はコンクリート二次製品（300mm×400mm×2000mm）が深さ 10cm に埋められ、端部を金属板で連結している。覆土面の状況は、現場が約 50cm 程度の積雪で覆われており、地上表面の観察ができなかったため、事業者の記録等による報告で確認した。

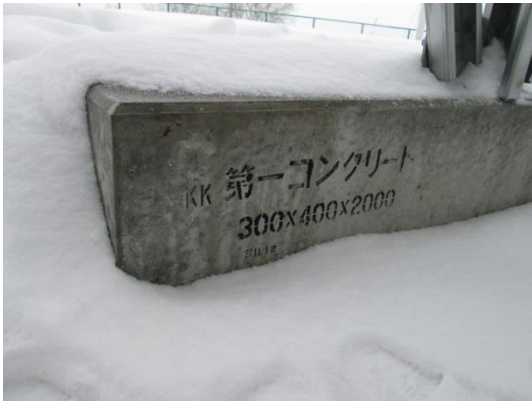
写真 7.2-25 架台基礎 2次製品

- ・現時点でパネル設置が完了し、平成 28 年 3 月 3 日売電開始（一部外構等の残工事あり。工期 3 月 22 日まで）予定である。
- ・コンクリート 2 次製品上に固定された太陽光パネルの架台は、溶融亜鉛メッキに比べて 5 ～ 8 倍耐食性に富むとのカタログ性能である ZAM（亜鉛-アルミニウム-マグネシウム）メッキで仕上げている。
- ・ガス抜き管は積雪を考慮し高く設置している。
- ・基礎をコンクリート二次製品（300mm×400mm×2000mm/本）の連結基礎とすることにより、工期短縮にはなるが、コストは現場打ちより増加する。コンクリート二次製品と現場打ちコンクリートの選択は、案件により工期短縮によるコスト削減を図るか、直接的に工法によるコスト削減を図るか、施工場所や施工時期等を考慮した適切な選定が必要である。
- ・本処分場は札幌市の条例「札幌市緑の保全と創出に関する条例（H13. 10. 1 施行）」に基づき、緑保全創出地域（緑化率 40%以上）に該当する為、表土にクローバー、芝桜を植栽する予定である。
- ・見学者用に発電掲示パネルを設置予定である。（寒冷地の為「-」表示対応）
- ・パネルの傾斜：30 度
- ・列間の除雪はパネル端部低い側から高い側へ実施することを基本としている（右図）

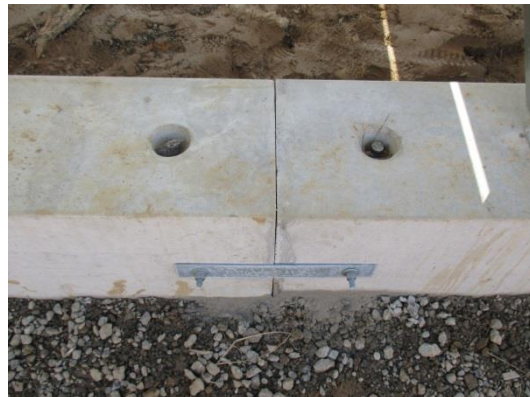
写真7.2-38 コンクリート基礎連結部

湖北広域行政事務センター（滋賀県長浜市、米原市で組織する一部事務組合）廃棄物最終処分場は北側の最上段よりエリア A～C の 3 段に埋め立てられており、すべてのエリアへのパネル設置は完了し、3月14日より受電が開始されていた。太陽光パネルの架台はコンクリート二次製品（350mm×350mm×2388mm）が使用され、端部を金属板で連結している。

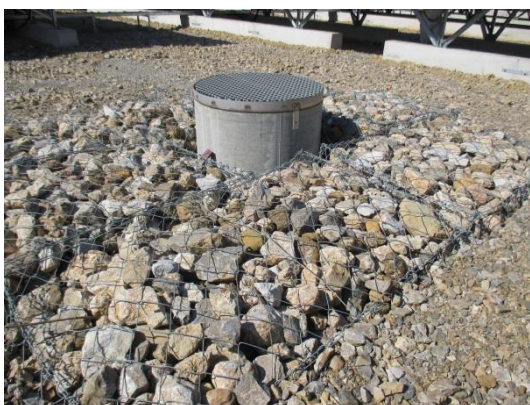
写真7.2-41 処分場ガス抜き管

- ・パネル設置完了、3/14 受電開始、18 日系統連系予定。
- ・工期短縮のためコンクリート基礎（2次製品）を採用。
- ・環境学習への活用として発電状況表示パネルを設置予定。
- ・ガス抜き管周囲にスペースを確保していることを確認。
- ・新設のフェンスラインを設置予定であったが地域住民の要望によりパネル全周囲にフェンスラインを設置に予定変更。
