貯水槽管理点検要領

(管理チェックリストによる点検)

この点検要領は、「貯水槽水道管理チェックリスト
 (貯水槽水道設置者(管理者)用)」により、貯水槽を
 点検する場合の点検ポイントが記してあります。
 点検の際に、ご活用ください。

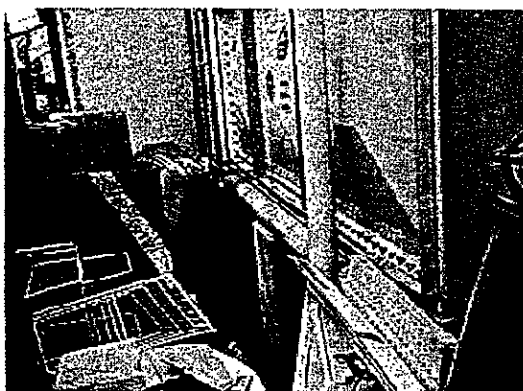
例図-1

× タンク周辺が物置と化している。

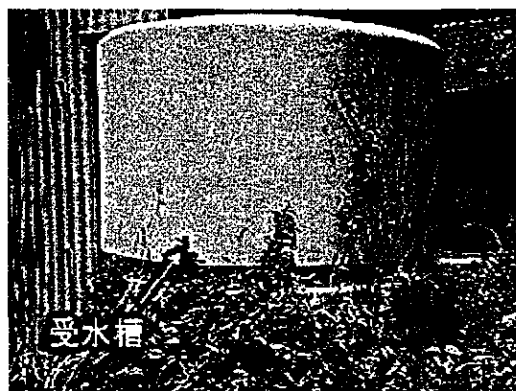
例図-2

× タンク周辺に雑草が生い茂っていて、虫のすみかになりやすい。
防虫網に問題が見られる場合にタンク内に侵入する可能性がある。

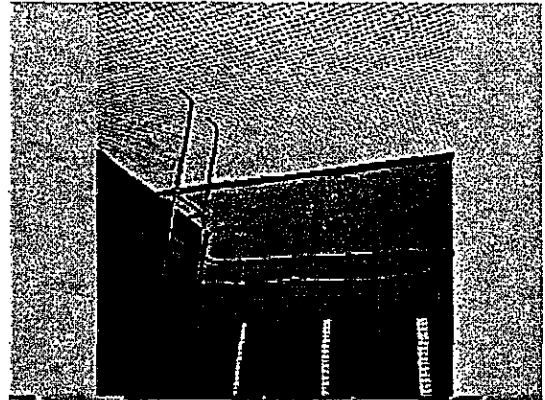
例図-4

○ 鳥の侵入防止のため防護ネットを設置した。

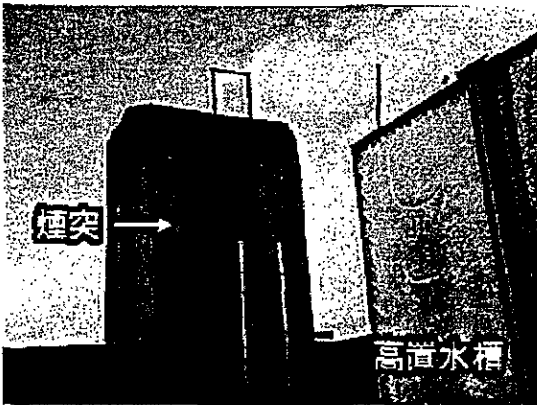
例図-5

× 高置タンクに煙突が近接している。この場合通気管等から煤煙がタンク内に侵入する可能性がある。

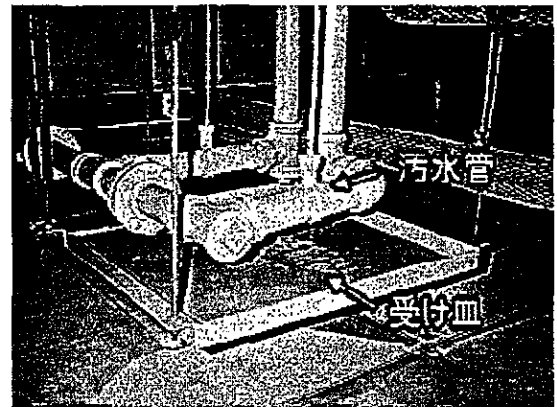
例図-6

○ タンク上部にある汚水管の下に受け皿を設置してタンクの汚染を防護している。

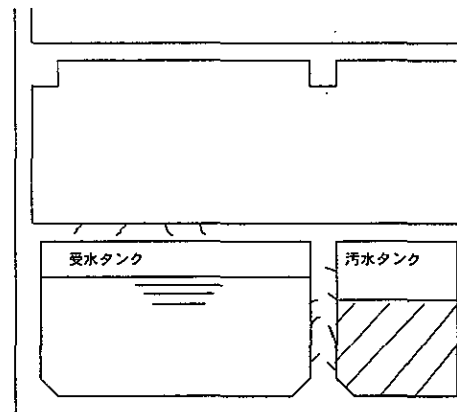
例図-8

× このタンクは地下式タンクで汚水タンクと槽壁を共有している。

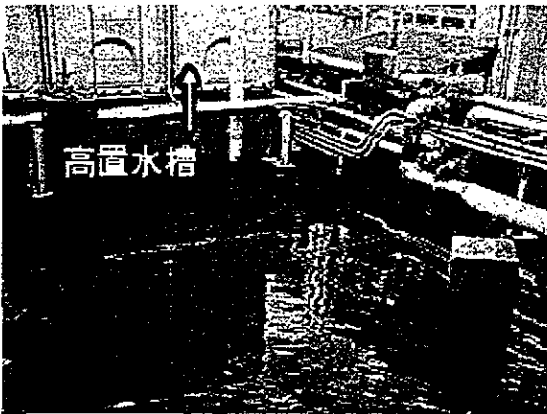
例図-9

× 屋上の排水不良によりタンク周辺にたまり水が確認される。これは蚊の発生原因となるため、衛生的な環境が保持できない。

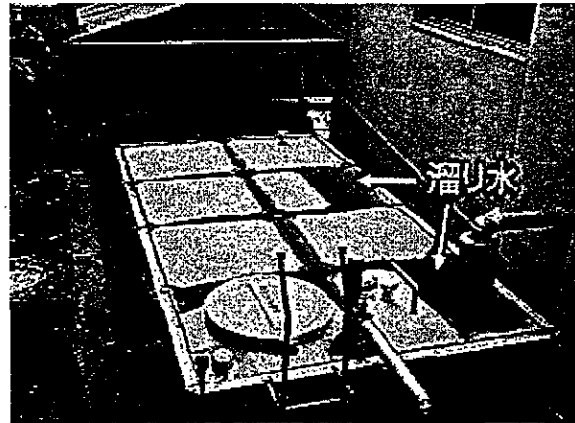
例図-10

× タンク上部にたまり水が確認できる。FRP製タンク等パネル式のタンクの場合、接合部パッキンの劣化により、タンク内に侵入する場合がある。

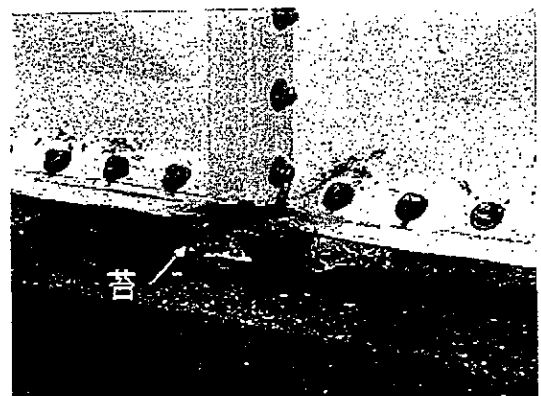
例図-12

× 漏水のためタンクに苔が生育している。

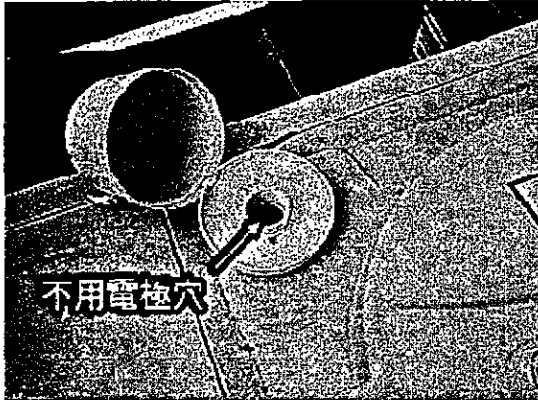
例図－13

- × 水位感知電極棒を受水タンクに設置するために用意された電極穴を使用せずに放置している。
- 虫等の侵入防止のため、電極穴を塞ぐ必要がある。

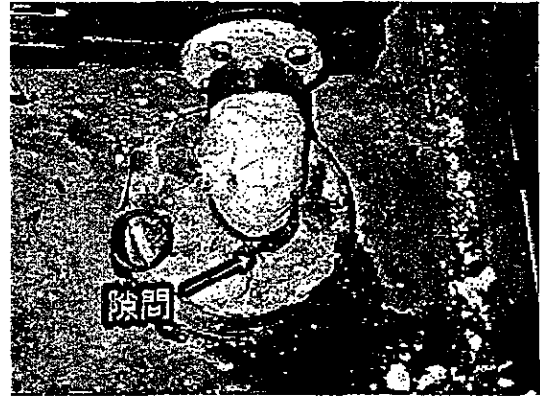
例図－14

- × 地下式タンクの揚水管の立上り部に隙間が生じている。

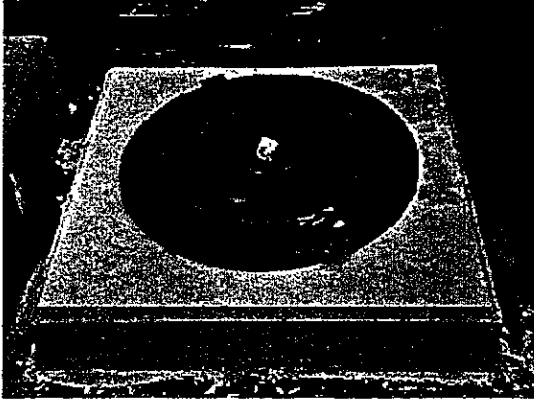
例図-15

○ 衛生上有効に立ち上がっている。

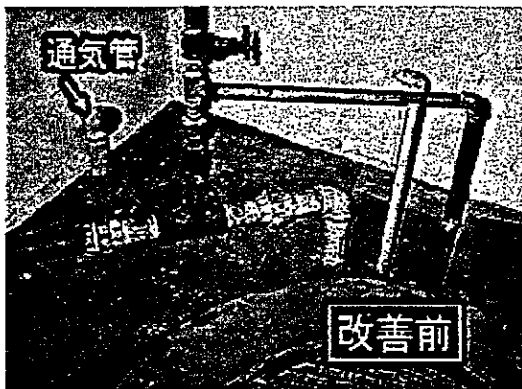
例図-17

- × 通気管の管端部が横向きであるため埃等が侵入する恐れがある。

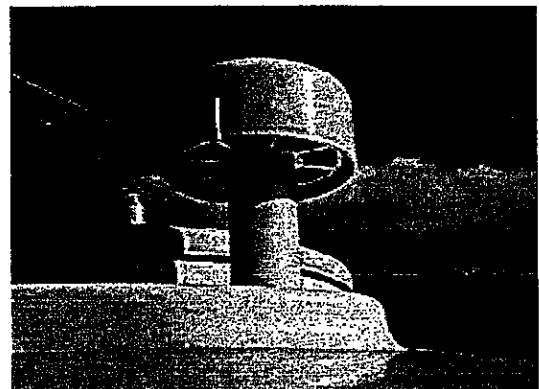
例図-18

- 通気管に通気笠が設置してある。(通気管は有効容量2t以下のタンクには設置しなくてもよい。)

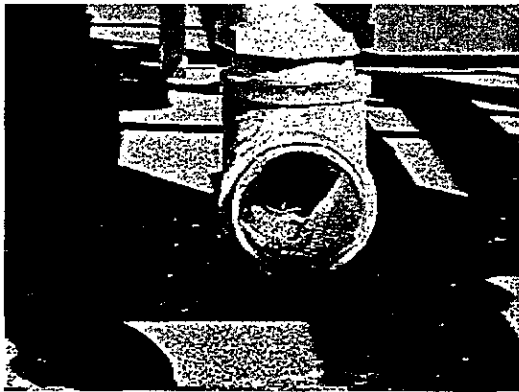
例図-19

- × 越流管の管端部に設置している防虫網が破損している。

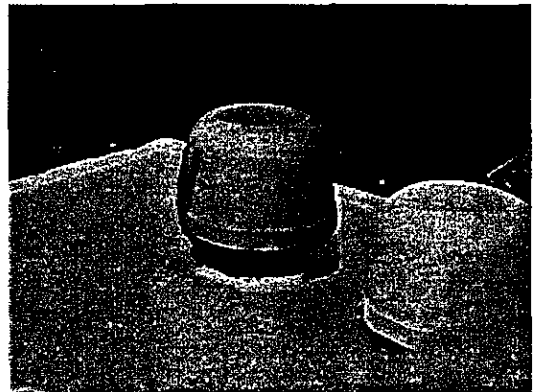
例図-20

- 通気笠の上から防虫網を巻き付けてある。

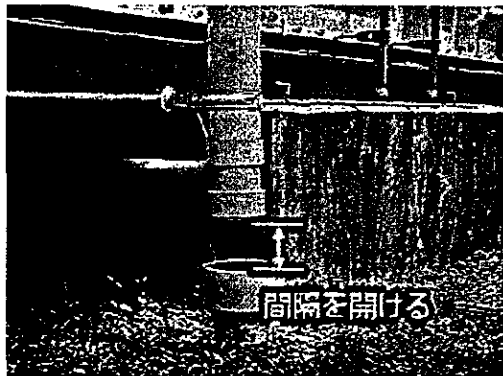
例図-21

- 越流管と排水管の間隔が十分離れており、間接排水となっている。

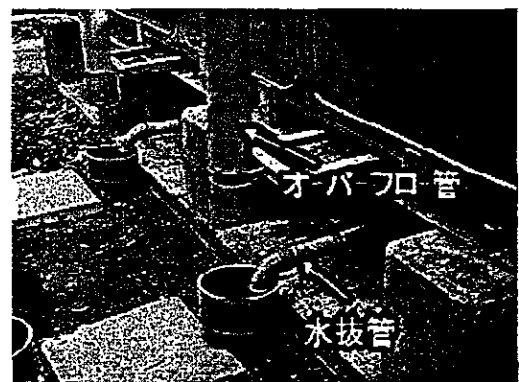
例図-22

- × 水抜管と排水管が直接連結されているため、逆流する恐れがある。
