中央環境審議会大気・騒音振動部会石綿飛散防止小委員会(第2回)  
石綿飛散防止小委員会関係者ヒアリング発表資料

# 解体現場における事前調査の実施 状況について

2018年11月21日

一般社団法人  
建築物石綿含有建材調査者協会

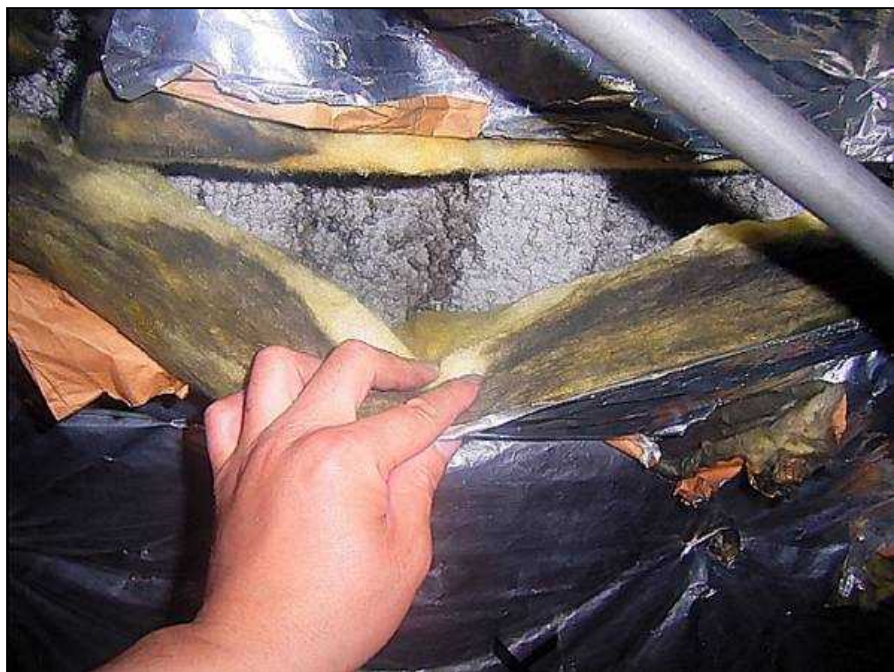
写真 1-1 内装仕上げ材の下に  
吹付け材が存在する例

天寿内にアルミ泊つきグラスウールがあれば  
中を確認する必要アリ

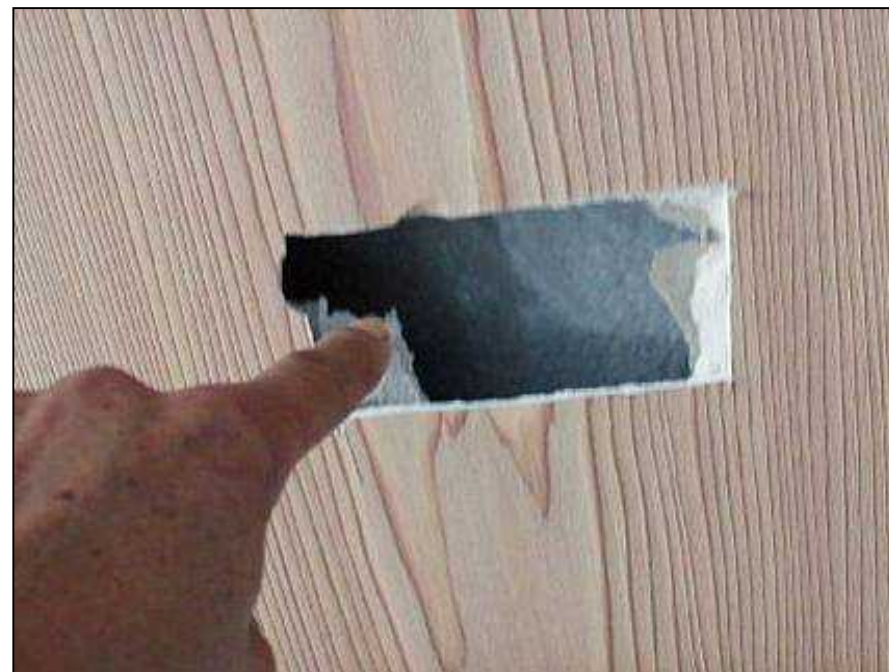
写真 1-2 共同住宅最上階  
天井ボードの裏の吹付け材の例

最上階のスラブ下は必ず現地確認要

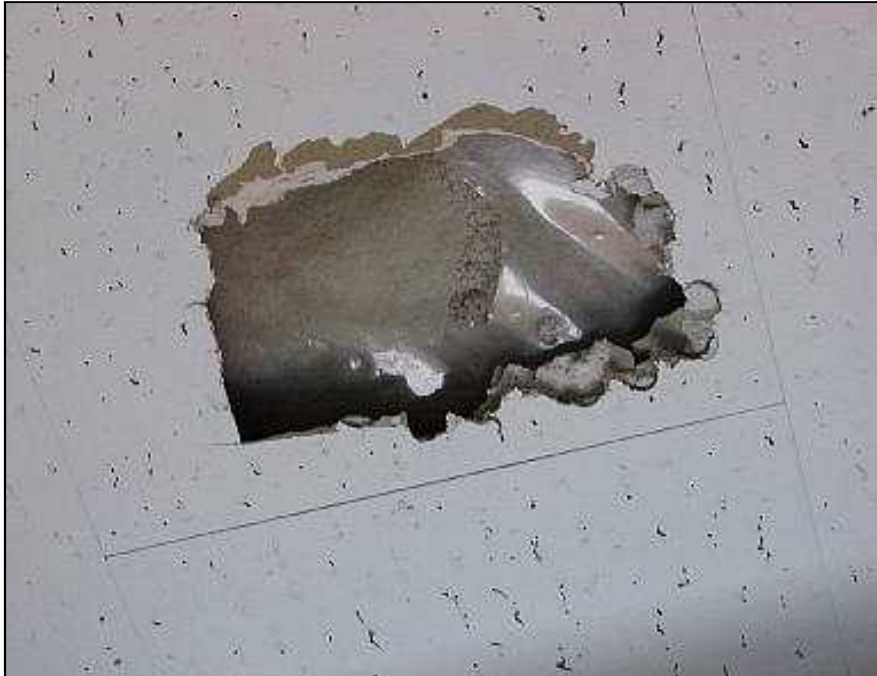
写真 1-3 商業ビル 天井石膏ボードの裏の  
吹付け材でビニールで被膜されている例

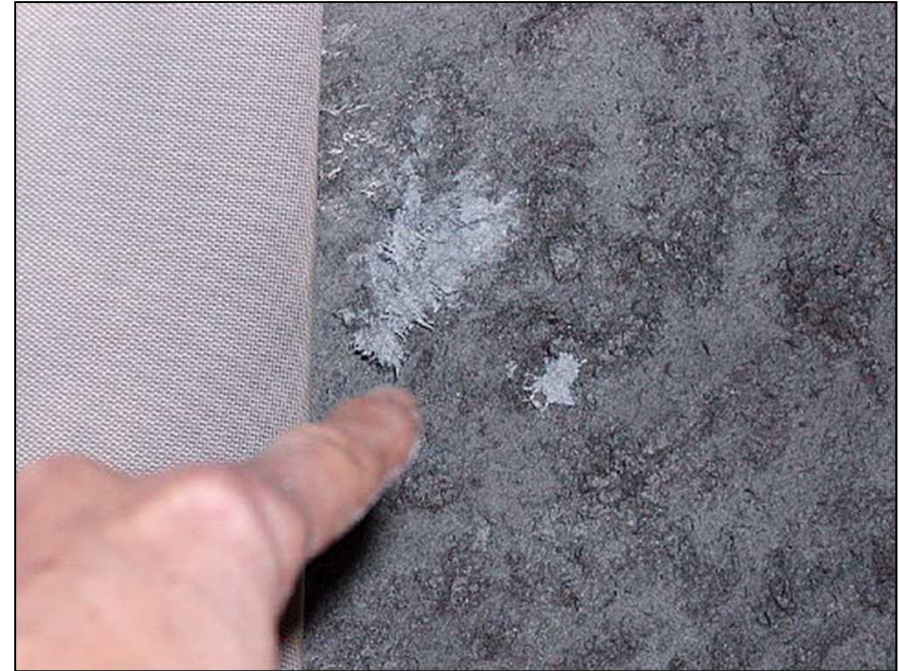
写真 1-4 機械室  
左のガラスクロス下の吹付け材の例

図面上は天井は無かったが、現地確認で見つかった事例。(囲い込みのつもりか?)

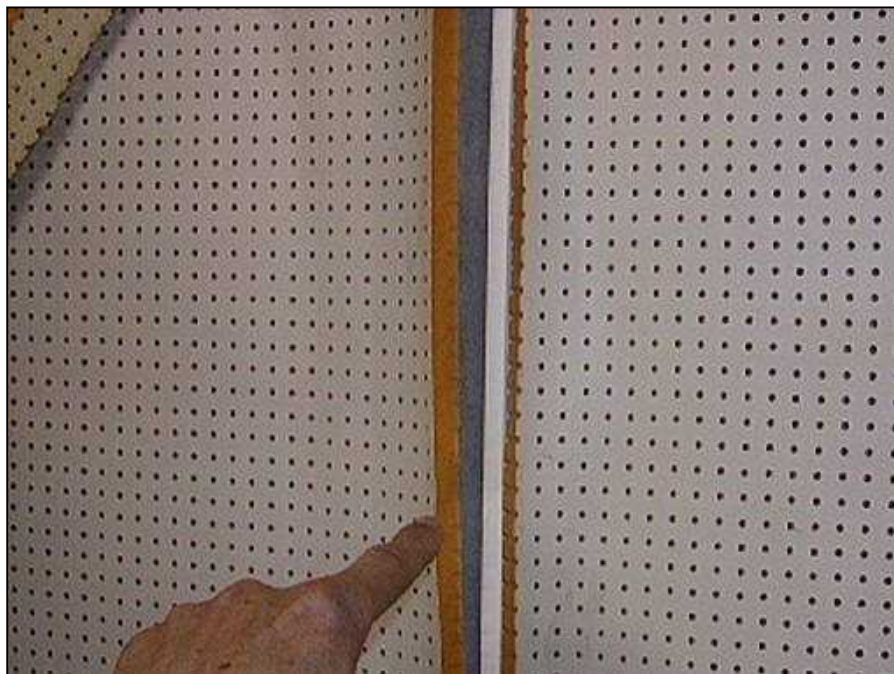
写真 1-5 スタジオ  
吸音用ウレタン穴開きマット下の吹付け材の例

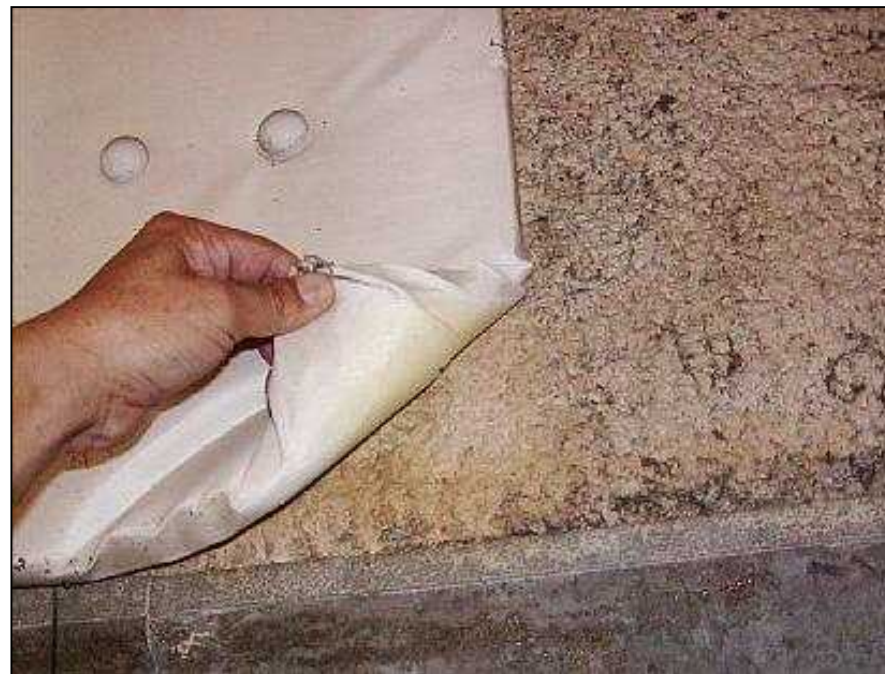
写真 1-6 機械室  
グラスウール貼りの下に吹付け材の例

**裏側注意の例**  
吹付け材の上にグラスウールマットの施工もあり

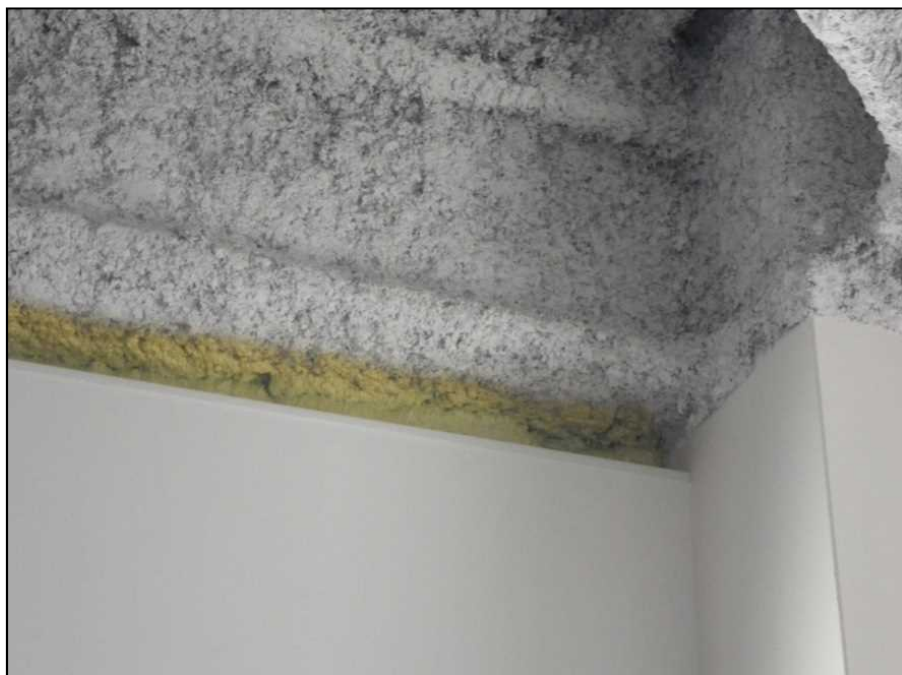
写真 1-7 外壁

外壁(コンクリート壁+石綿含有ロックウール吹付け  
+ウレタン吹付け+プラスターボード)

寒冷地での例  
改修工事でウレタン吹付けの上にプラスター  
ボードを貼り、塗装仕上げ

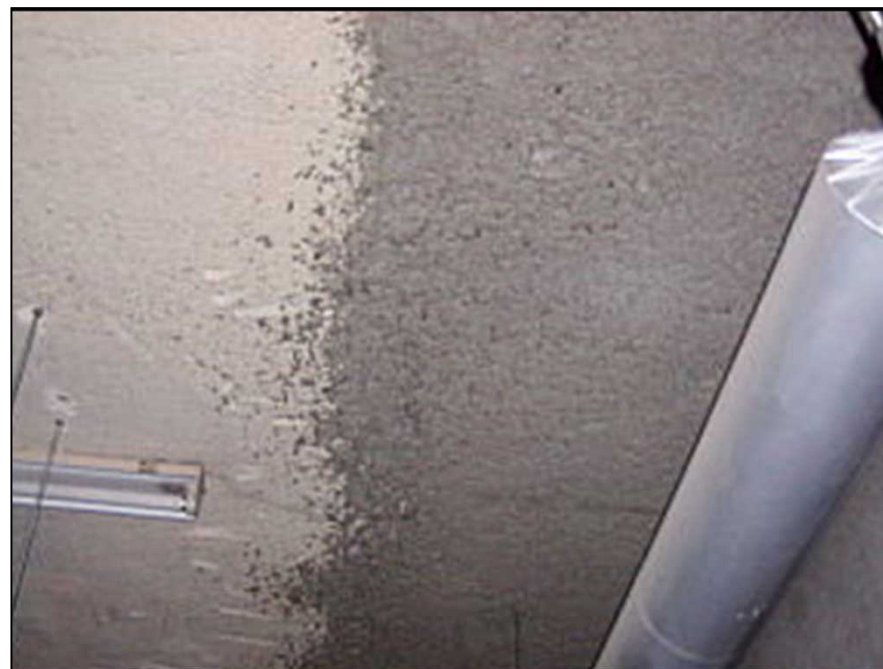
写真 1-8 機械室

RC造天井 左は旧吹付け材、右はその後の  
設備改修時のロックウール吹付け材の例

石綿含有吹付け材の上から  
無石綿のロックウールを吹き付けた

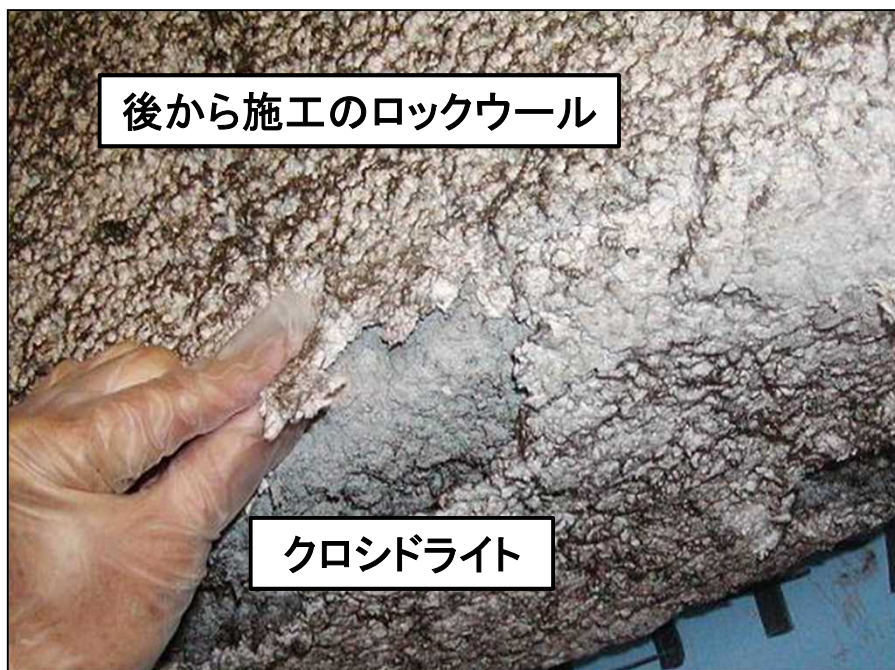
写真 1-9

耐火被覆：表層は無石綿のロックウールで内側が旧工事のアスベスト吹付け(クロシドライト)

石綿含有吹付け材の上から無石綿のロックウールを吹付けた

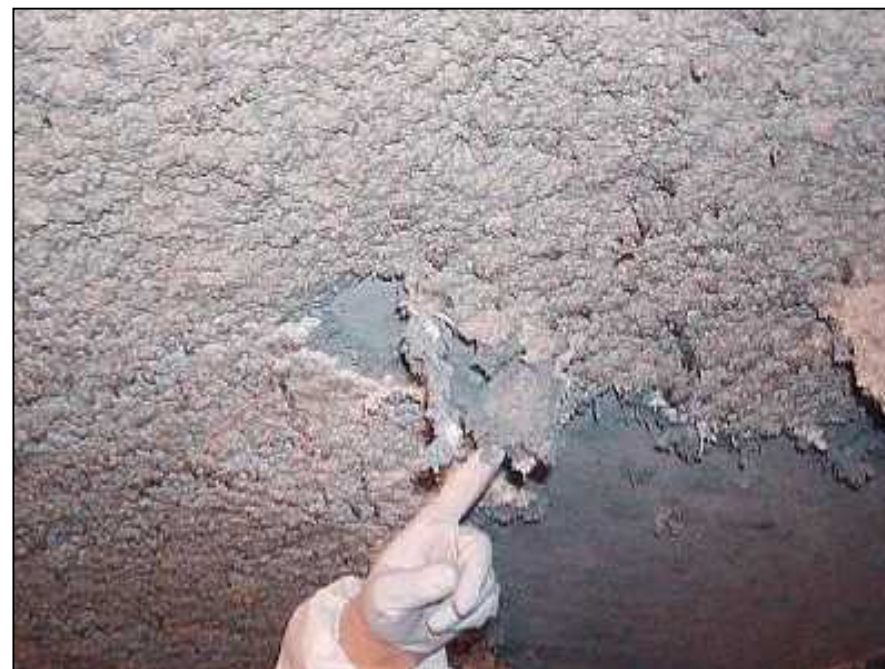
写真 1-10 機械室

RC造スラブの天井 吹付け材は2層になっている例

石綿含有吹付け材の上から無石綿のロックウールを吹付けた

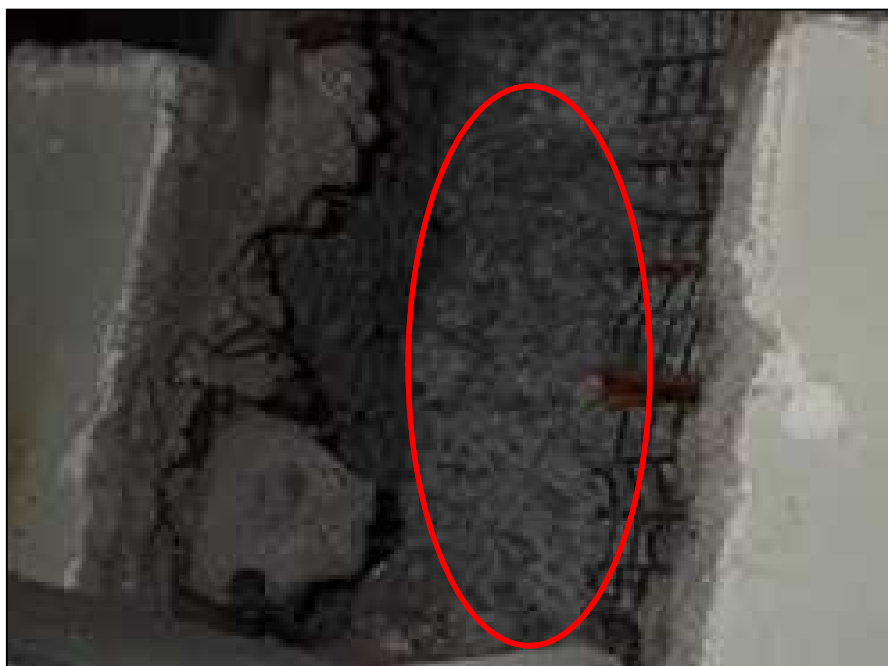
写真 4-1 柱  
柱のラスモルタルの裏に吹付け石綿があった例

モルタル裏側注意の例  
設計図書と現場の違いがあった

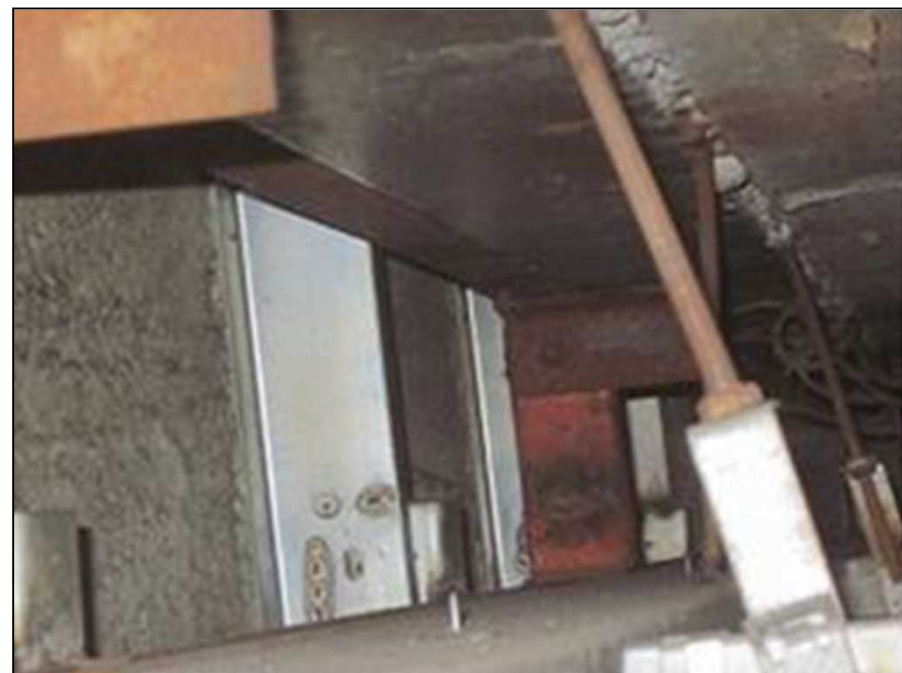
写真 4-2 外壁(室内天井内)  
外壁(PCカーテンウォール)裏に  
吹付け石綿があった例

手前に梁がある為外壁が見えなかった例

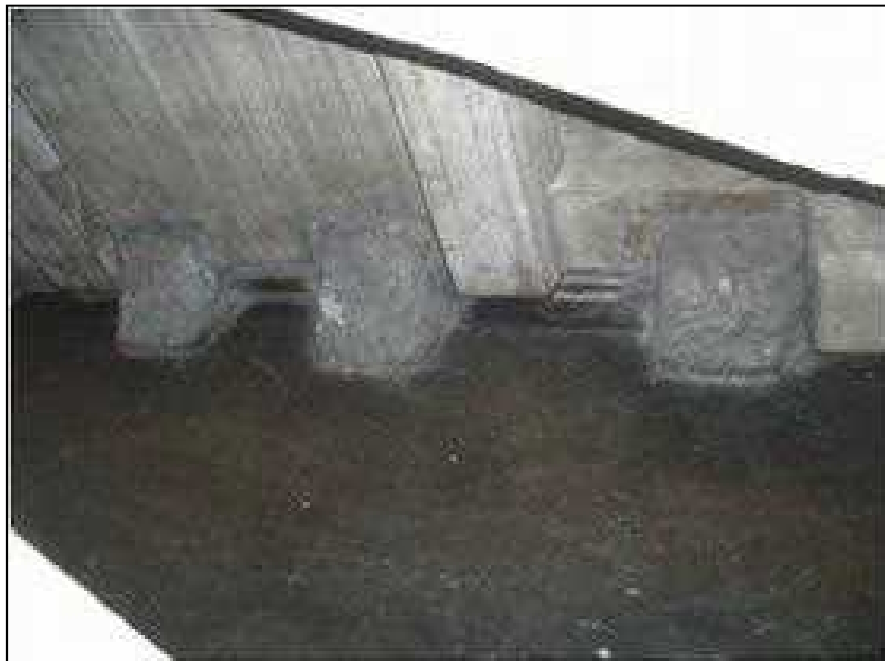
写真 4-3 外壁  
外壁カーテンウォールファスナー部の  
吹付け石綿による耐火被覆例

手前に梁がある為外壁が見えなかった例

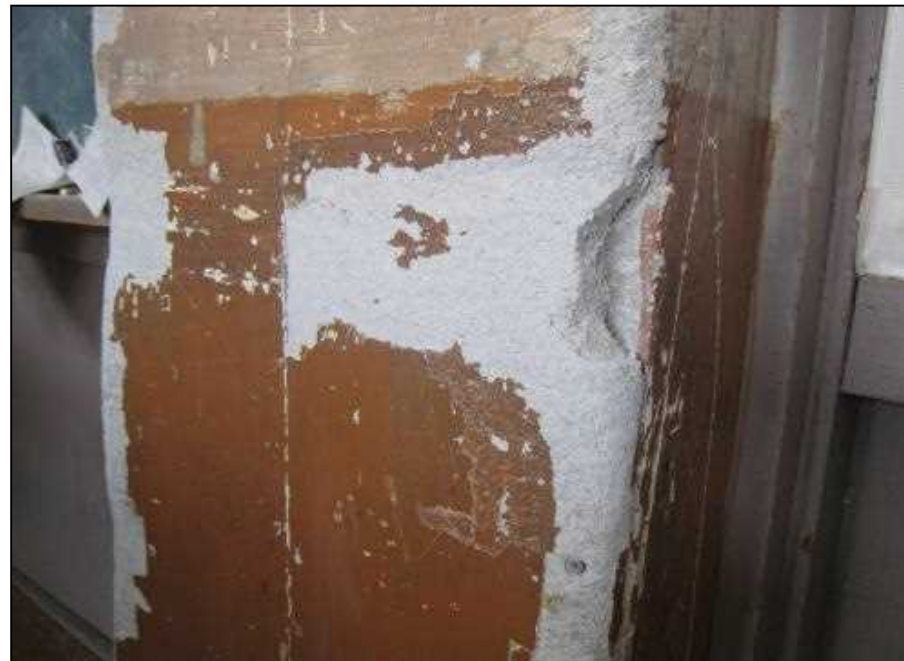
写真 4-4 柱  
柱の耐火被覆板にそのまま仕上げを行なった例

耐火被覆板に塗装のため見落としていた例

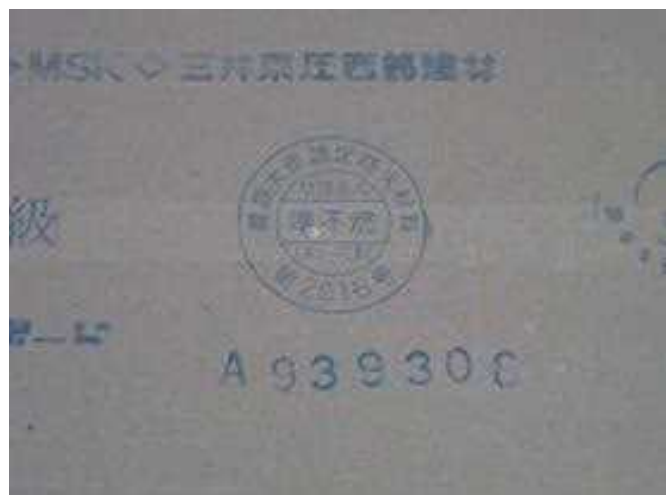
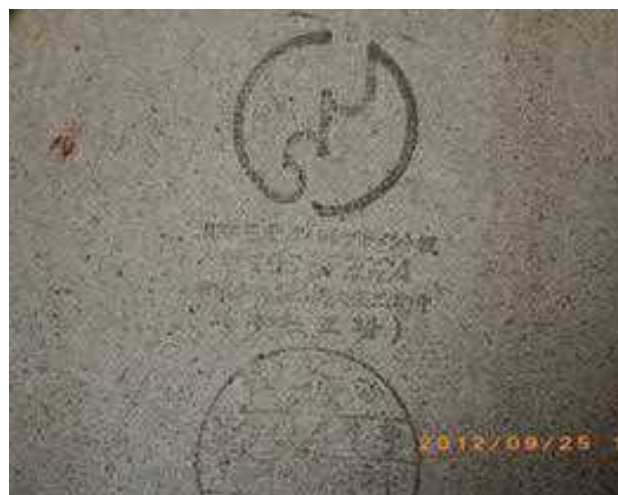
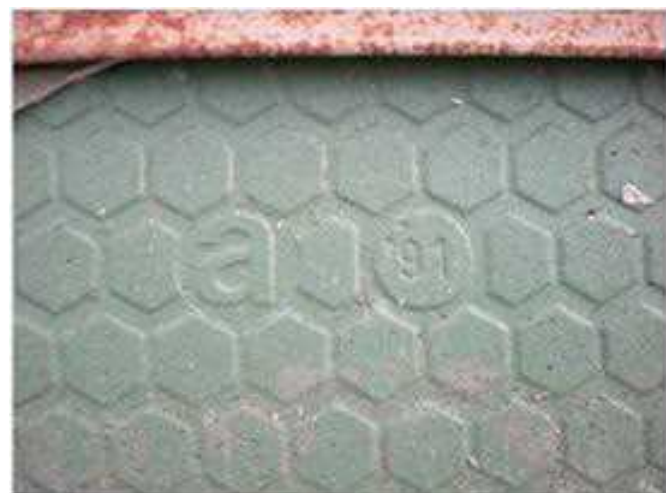
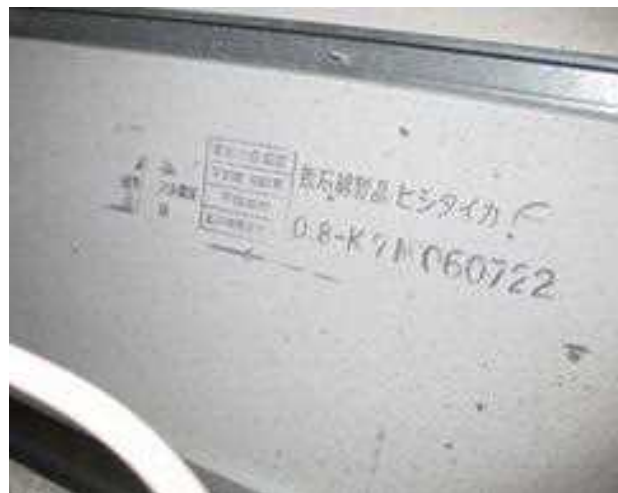
建材の裏側に記載されている  
製造会社名、ロット番号、認定番号などがわかる  
aマークも確認できる。

写真 4-5 ボード類  
取り外し、解体などを行って  
ボード類の裏側を見る
