(5) 回収前後の状況

4.2.2 調査地点ごとの状況

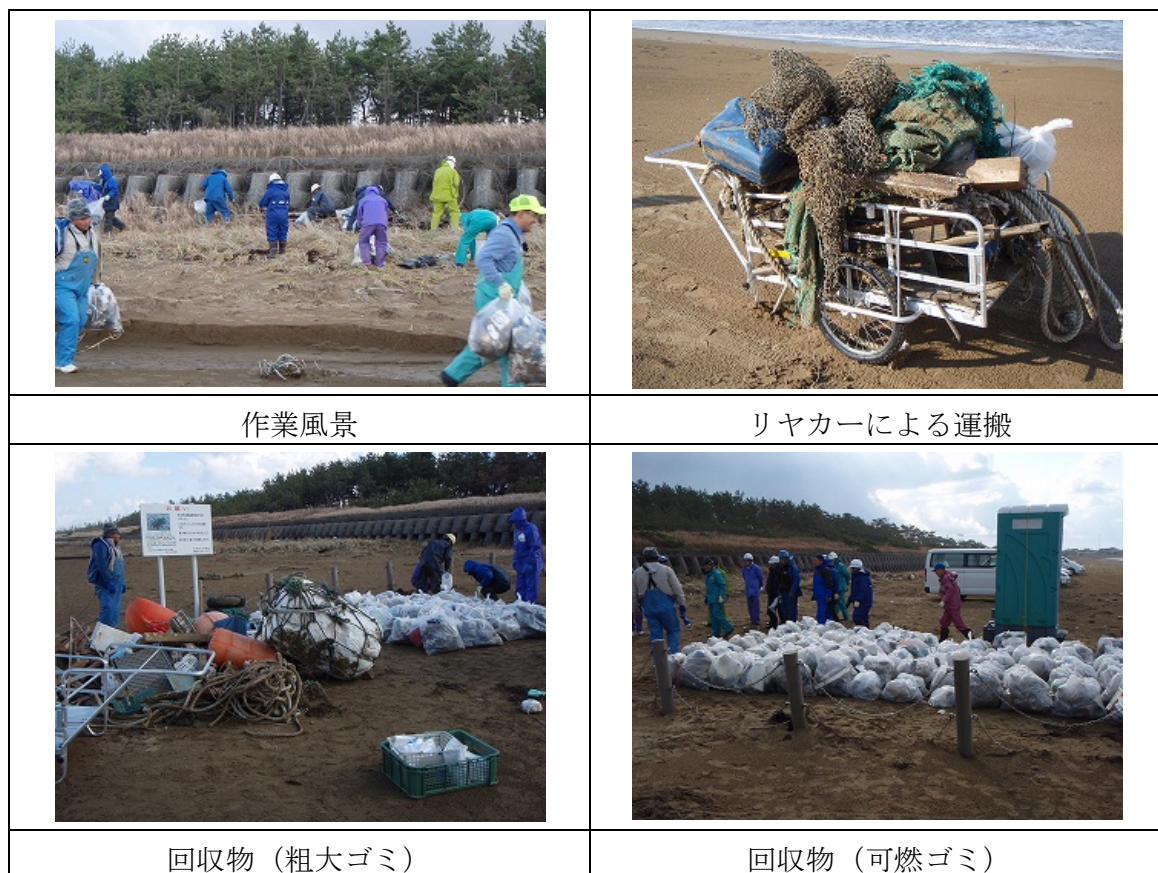
図 19 St. 1 の状況写真

計画	<ul style="list-style-type: none"> ・人数と日数：作業員 15 名×1 日 ・テーマ：貴重な昆虫の生息地であり、車両の乗り入れが禁止されている。人力・リヤカーによる作業効率を検討する。
結果	<ul style="list-style-type: none"> ・作業員 15 名 0.5 日（のべ 7.5 人日）で対応した。 ・まず、St.2 との境界から順次北側へ移動しながら回収した。作業は順調で、午前中に南端の河川まで終了した。河川を越えられないので、ここまでとした。調査対象範囲の約 2/3 を終了した。図 22 の A 地域を残す。 ・建設作業員の作業効率は大変良く、また、リヤカーによるゴミの運搬は大変効率的であった。 ・当初 1 日の予定であったが、半日で終了し、作業効率は良かった。チェーンソーで切断し、手で運べる流木は処理済み。ただし、運搬できない大きな流木などは未着手である。
課題	<ul style="list-style-type: none"> ・北側の河川を越える方策、リヤカーでの運搬を検討する。 ・運搬できない大きな流木などの対応を検討する。

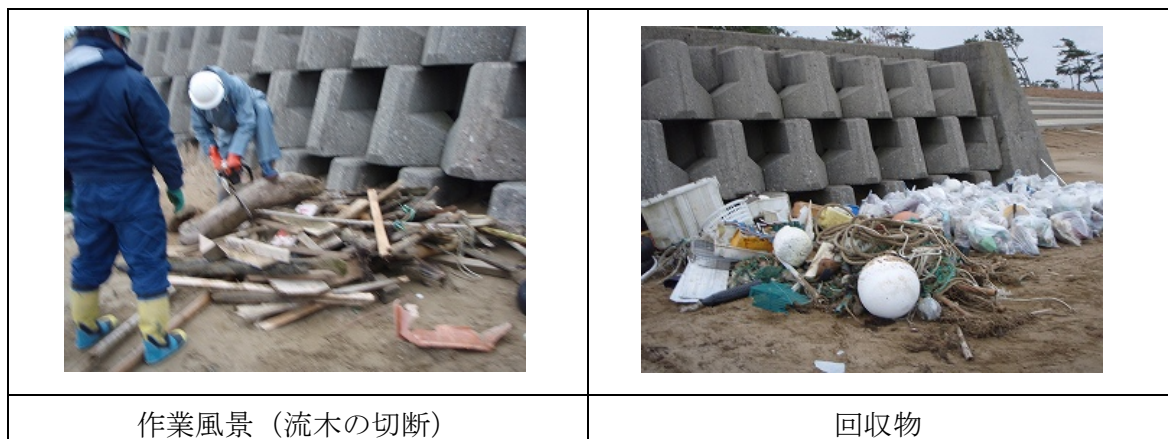
図 20 St. 2 の状況写真

計画	<ul style="list-style-type: none">・人数と日数：作業員 50 名 × 0.5 日・テーマ：海岸線が短い海岸での人力による作業効率を検討する。
結果	<ul style="list-style-type: none">・作業員 15 名 0.5 日（のべ 7.5 人日）で対応した。・St.1 の作業は予定より早く終了したために、1 日早めて回収を実施した。・午後 3 時すぎに強風になったために、砂浜部の一部（長手島付近）をラフに回収して終了。チェーンソーで切断し、手でトラックの荷台につめる流木は処理済み。
課題	<ul style="list-style-type: none">・ビーチクリーナによる効率化を検討する。

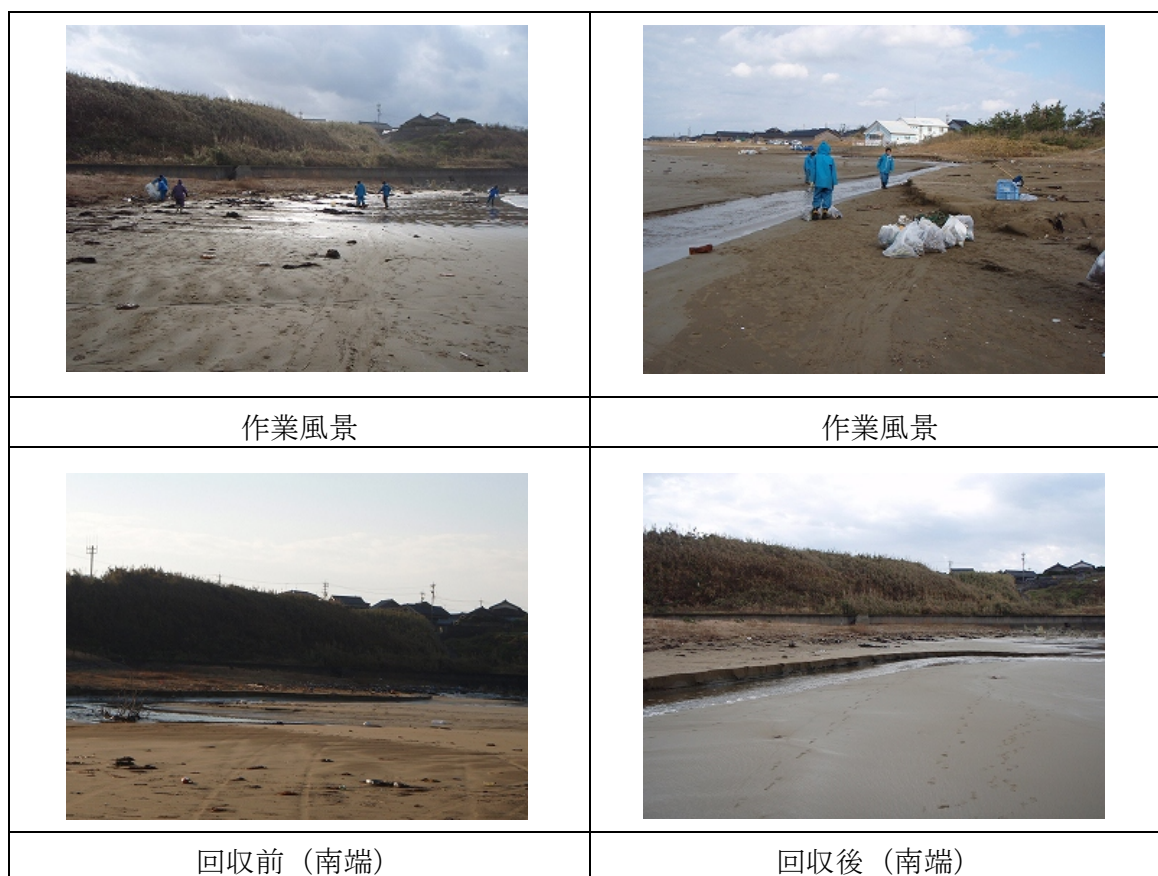
図 21 St. 3 の状況写真

計画	<ul style="list-style-type: none"> ・人数と日数：作業員 50 名 × 0.5 日 ・テーマ：海岸線が短い海岸での人力による作業効率を検討する。
結果	<ul style="list-style-type: none"> ・作業員 21 名 0.5 日 (のべ 10.5 人日) で対応した。 ・ここも St.2 と同様に砂浜部がせまいが、ゴミの全体量は多かった。前回やり残した南側 (図 22 の B 地域) から実施した。 ・学生と漁業関係者で実施したが、寒かったために、漁業関係者が先行する状況であった。 ・コドラート周辺の優先作業範囲まで終了した。 ・チェーンソーで切断し、手でトラックの荷台につめる流木は処理済み。
課題	<ul style="list-style-type: none"> ・ビーチクリーナによる効率化を検討する。
