3-5. 現地詳細調査（調査ボーリング、透水試験、地下水位観測等）

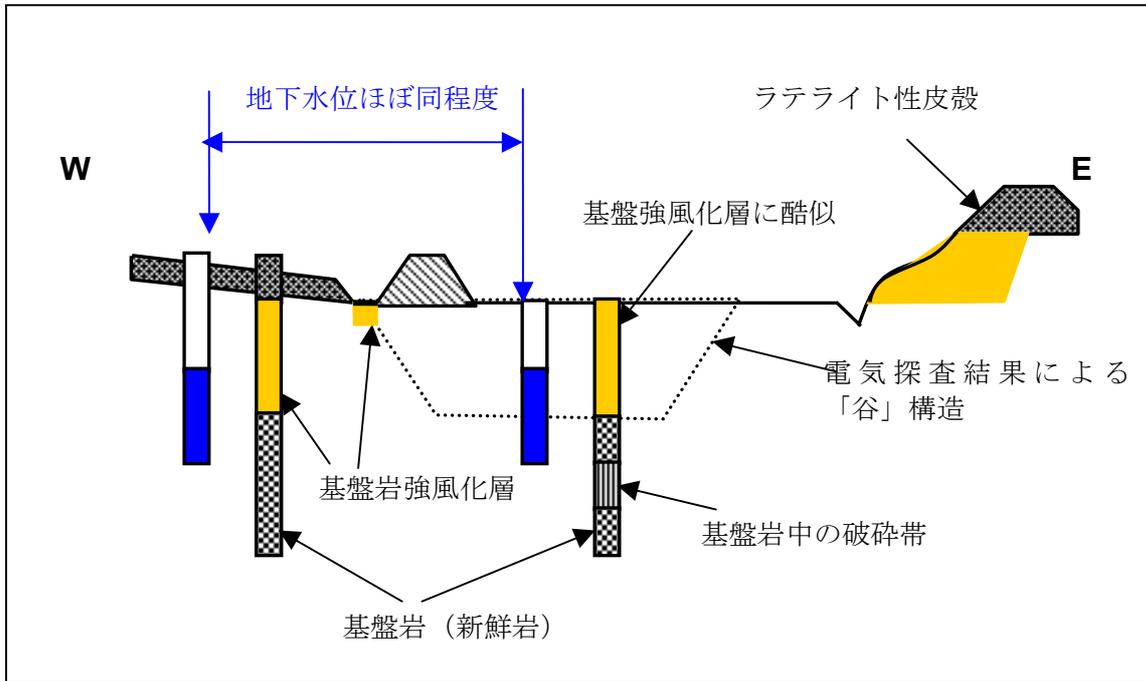
図 3.8 タンガポーレ村における現地詳細調査結果の模式図

電気探査結果からは埋没した「化石谷」の存在が推定されたが、調査ボーリングの結果、「化石谷堆積物」（河川堆積物）は確認できなかった。推定された「化石谷」の内部と外部とで、地質の差異は認められず、また、地下水位はほぼ同じレベルにあり、水位の季節変化も

ほぼ同時期に生じている。すなわち、電気探査結果から推定された「化石谷」の内部と外部は、地質的に明瞭な差異がなく、水理的にもほぼ連続している。よって、「化石谷」は存在しないと判断された。

「化石谷」が埋没しているような電気探査結果となったのは、基盤岩中に大規模な破碎帯が存在しているためと思われる。

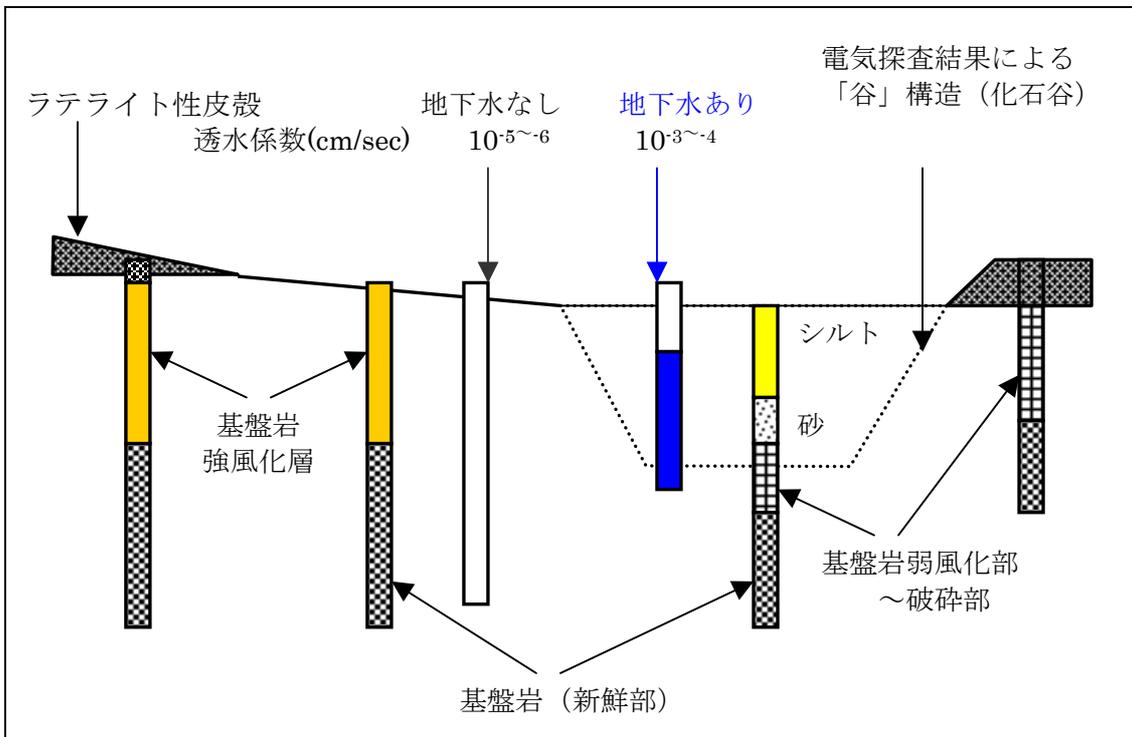
図 3.9 ナレ村における現地詳細調査結果の模式図

既存井戸の掘削残土の観察、電気探査、調査ボーリングのいずれの結果からも、当地域のコロンゴ川 (Kolongo) の地下に「化石谷」が埋没していることが確認できた。透水試験結果でも、「化石谷」内部の透水係数が $10^{-3} \sim 10^{-4}$ cm/sec であるのに対し、「化石谷」谷壁部の透水係数は $10^{-5} \sim 10^{-6}$ cm/sec となっており、透水性のよい「化石谷堆積物」が難透水性の基盤岩に囲まれた地質構造となっていることが明らかとなった。また、「化石谷」が埋没する箇所では地下水が確認されたが、「化石谷」の外部では地下水が認められず、「化石谷」が地下水の流路となっていると推定された。

さらに、「化石谷」内部における地下水位の観測結果によれば、雨季と乾季とで地下水位の季節変化が認められ、地下水の流動性も高いと推測された。

なお、「化石谷」が狭くなり地下ダム建設適地と推定される箇所は、コロンゴ川 (Kolongo) が本流のグワヤ川 (Gouaya) に流入するすぐ手前であることから、地下ダムを建設しても、「下流域での地下水の枯渇」という問題が生じる可能性は小さいと考えられた。

以上の調査結果により、水理地質的に地下ダム建設の適地であるのはナレ村と評価された。
